過去の地震による石油コンビナートの被害事例

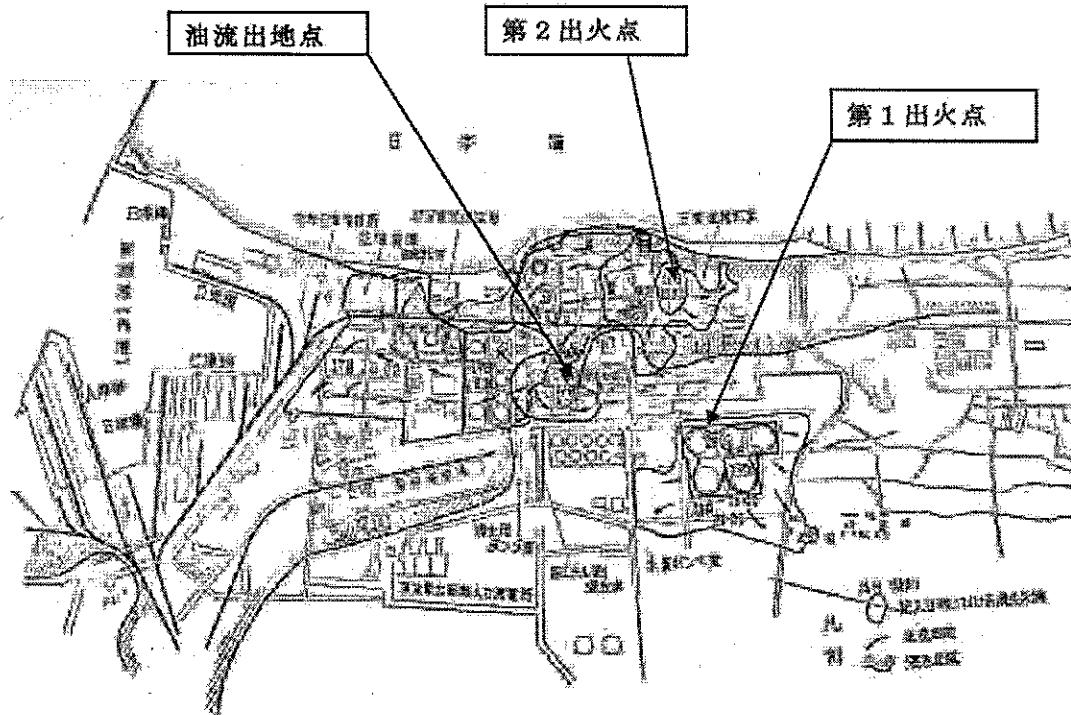
図 1.1 昭和石油新潟製油所における出火・延焼の状況⁴⁾

- 原油タンク 5基、製品タンク 10基の浮き屋根が揺動

- 容量30,000klのNo.1103浮き屋根式原油タンクで、タンク側板を越えて原油が溢流して着火

- 隣接のタンクを巻き込み 6月29日17時まで燃え続けた

- その間防油堤の破損箇所から流出した原油の火により、加熱炉、ボイラー、反応塔でも火災

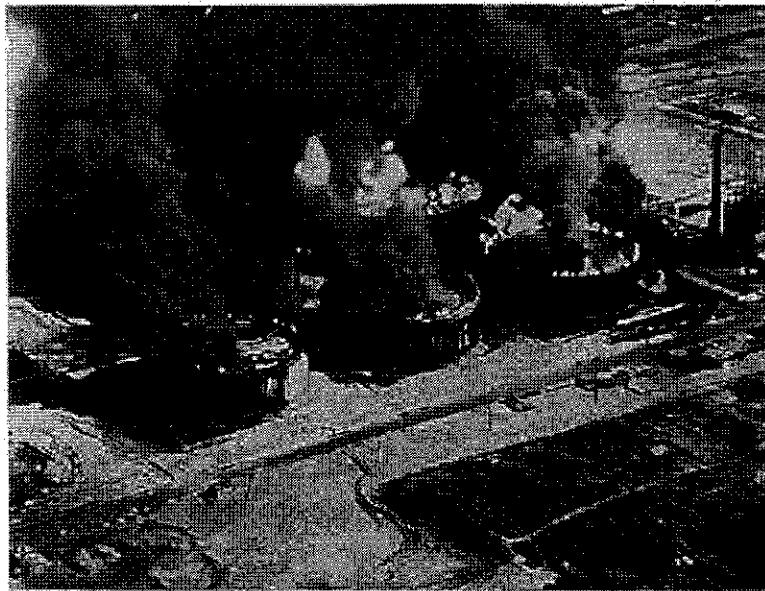
写真 1.1 昭和石油新潟製油所における第1火災の発火⁴⁾

発災当日(6月16日)午後のタンクの燃焼状況。地盤の隙間に漏れ出した油は蒸気熱で燃え

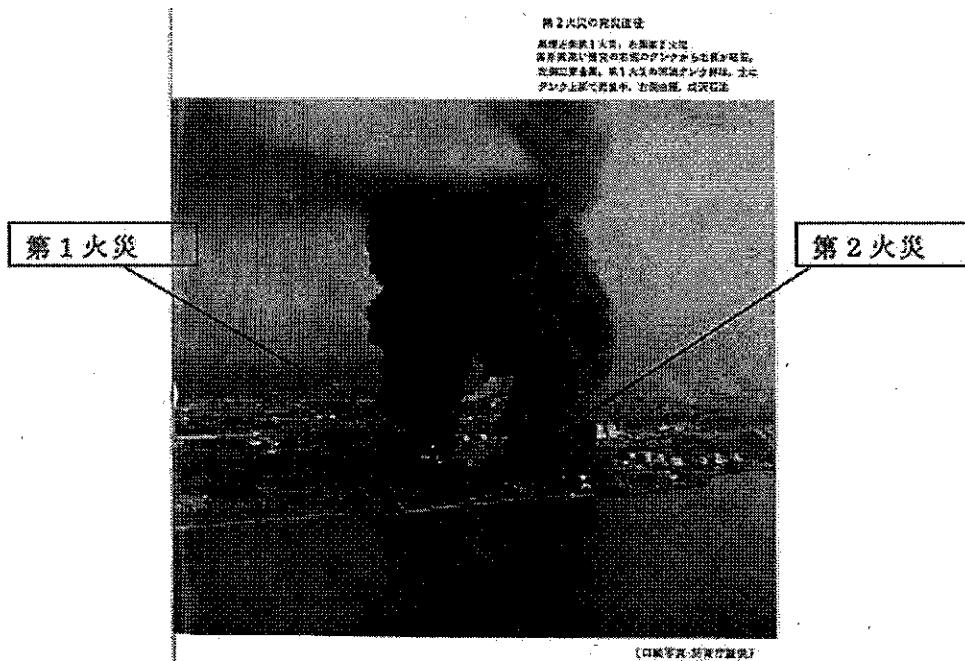
写真 1.2 昭和石油新潟製油所における第2火災の発火⁴⁾

- ・タンク本体及び配管から油が流出
- ・流出した油が、液状化による噴出した水や津波による水の上を浮遊して拡散
- ・地震発生約 5 時間後、隣接工場との境界付近で爆発音とともに出火し、全面火災
- ・鎮火は 6 月 20 日 17 時頃であった

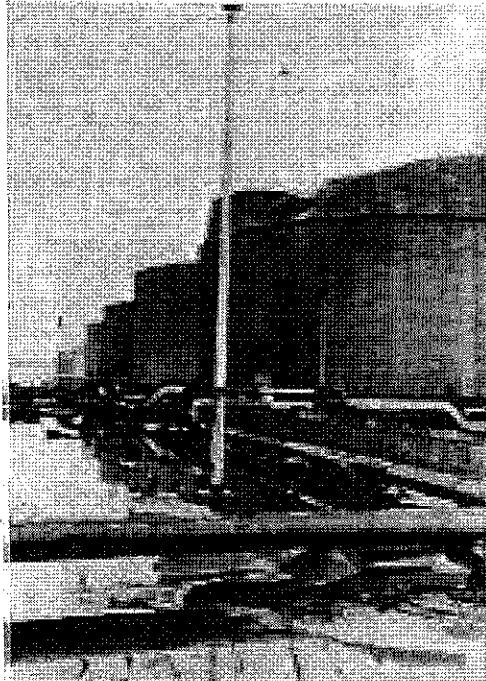
写真 2.1 事故が発生した危険物タンク(東北石油仙台製油所)⁵⁾

- 容量 20,000kl～30,000kl のタンク 3基の側板と底板の接合部付近で破断。短周期地震動に堪えられず
- 破断したタンクから合わせて約 70,000kl の油が流出、このうち数千kl がガードベースンで閉止できず海上流出

- ・事業所外部への排水系統の点検整備
- ・土のう、オイルフェンスの備え付け

- ・防油堤内を通ずる排水系統での流出油の遮断の措置を講ずること
 - ・屋外タンク貯蔵所の地震対策に関する保安指針の策定
- ※石油コンビナート等特別防災区域における流出油灾害の防除について(昭和 53 年 7 月
21 日付消防地第 158 号)
- ※流出油防止堤の設置等に関する運用指針の一部改正について(昭和 53 年 11 月 1 日付消
防地第 280 号)
- ※屋外タンク貯蔵所の地震対策について(昭和 54 年 12 月 25 日付消防危第 169 号)

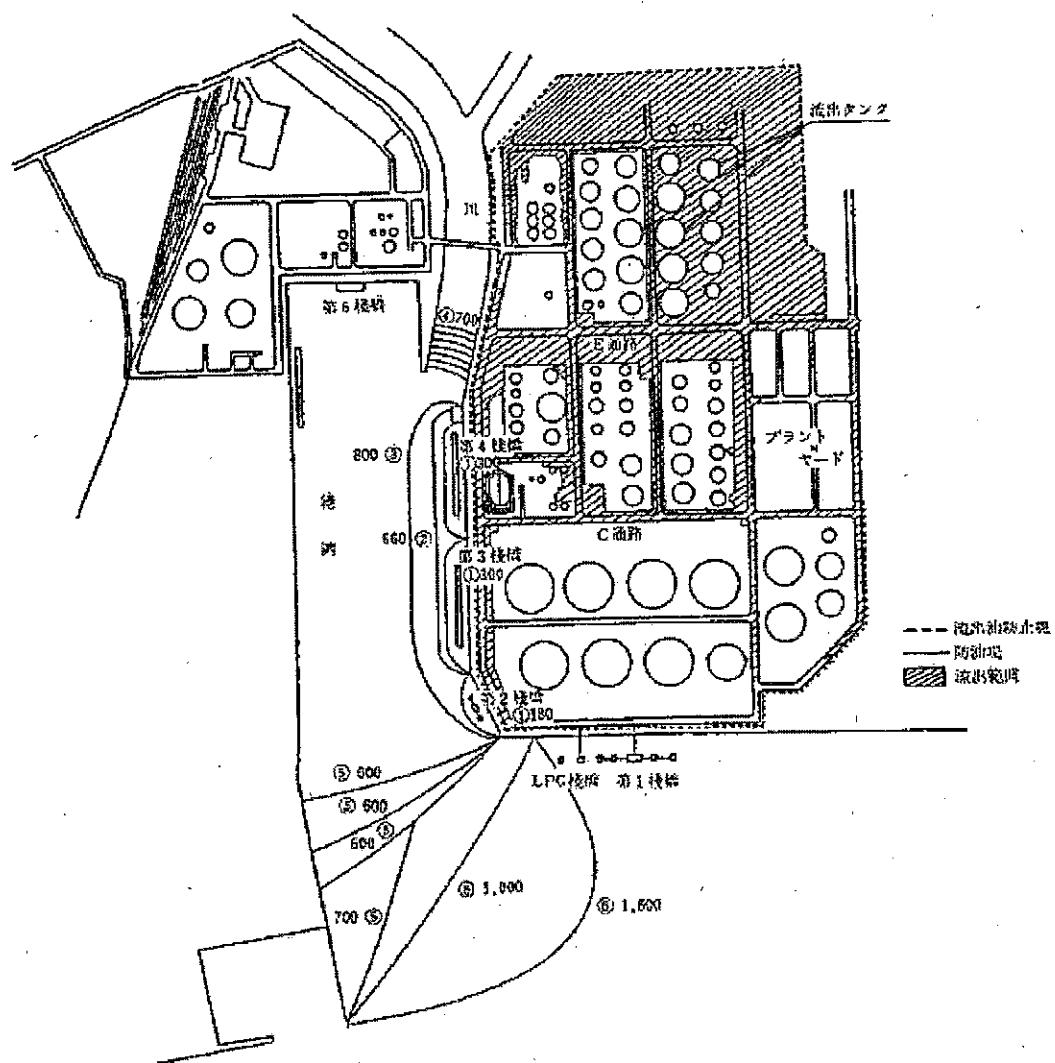
図 2.1 油の流出区域とオイルフェンス展張状況⁵⁾

- 油回収のためのバキュームカー 39台
- オイルフェンス 7,500m
- 油回収船 3隻
- 作業船 3隻
- タグボート 4隻
- プラスチックボート 3隻
- トラック 40台

- ・クレーン 5 台
- ・水中ポンプ 20 台
- ・エアーポンプ 2 台
- ・海上の油は 6 月 17 日、陸上の油は 7 月上旬までに回収終了

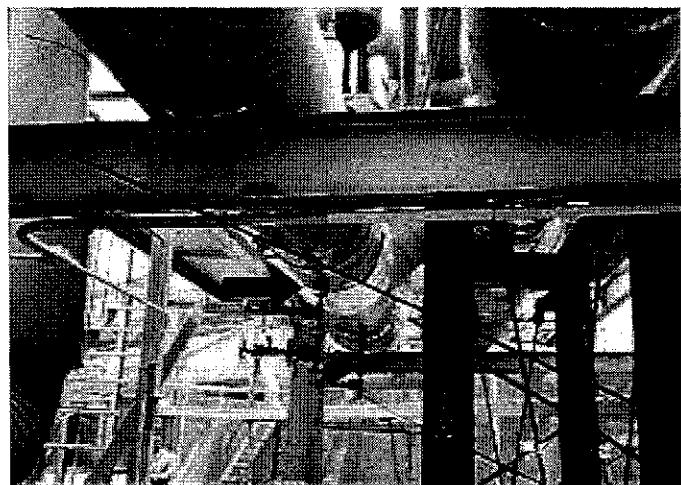
写真 4.1 LP ガスの漏洩が発生した配管系の例^⑥

- LPガスタンク(円筒平底)の受扱ノズルフランジと受扱元弁フランジの接合部から LPガスが液状で漏洩

- 余震等により、LPガスの漏洩量が増加

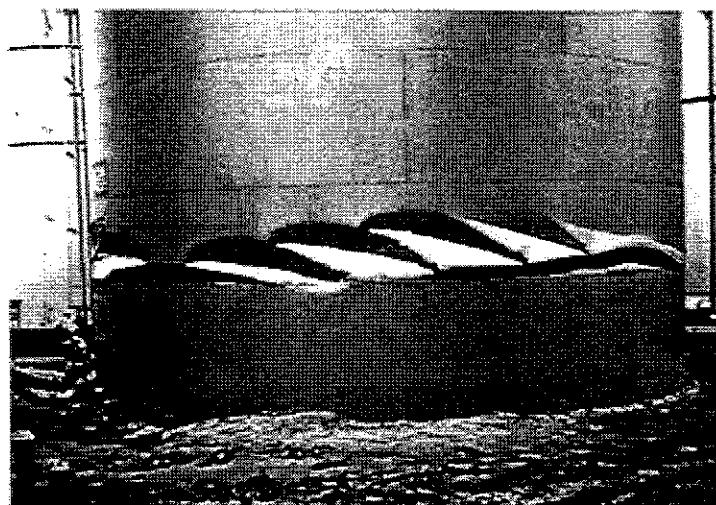
写真 4.2 危険物タンク(容量 990kl)のダイヤモンド型座屈(神戸東地区)^⑦

●タンク本体の座屈

非特定(容量1,000kl未満)のタンクでみられた

- ・容量500kl以上1,000kl未満の屋外タンク貯蔵所を「準特定屋外タンク貯蔵所」と規定し、技術上の基準を強化
