西大阪地域における高潮対策の効果①

西大阪地域における高潮対策の効果②

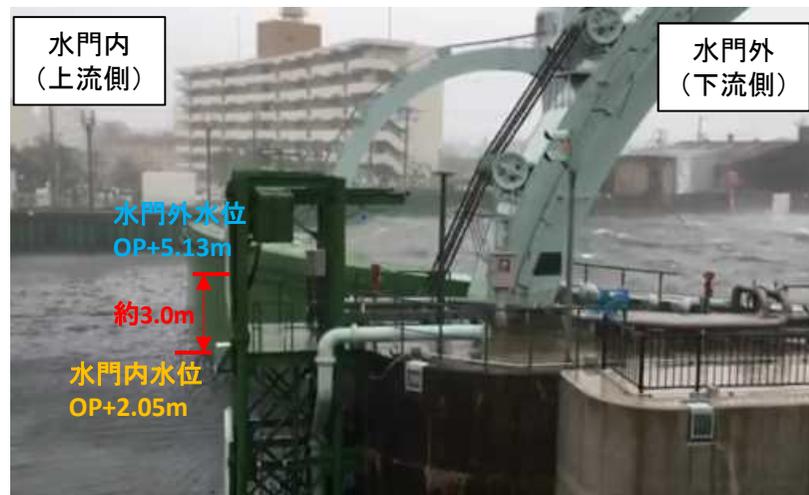
・14時20分
水門外水位OP+5.13m、
水門内水位OP+2.05mを
観測し、水門の内外で
最大約3.0mの水位差となる。

水門閉鎖後における木津川水門

・9月4日12時
高潮に備え、三大水門を閉鎖

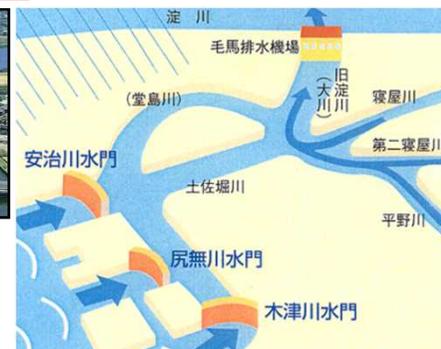
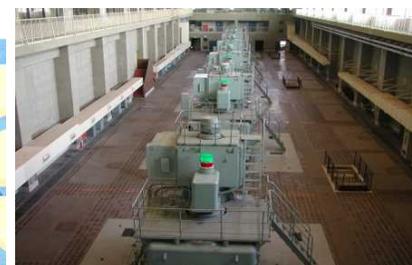
水門閉鎖時の内水を排水するため、毛馬排水機場において最大6台(全台)のポンプを稼働させ、**総量約426万m³**を淀川に排水した。

主ポンプ設備6台
口径Φ4000mm × 4枚羽根分
総排水量55m³ × 6台 330m³/s **1**

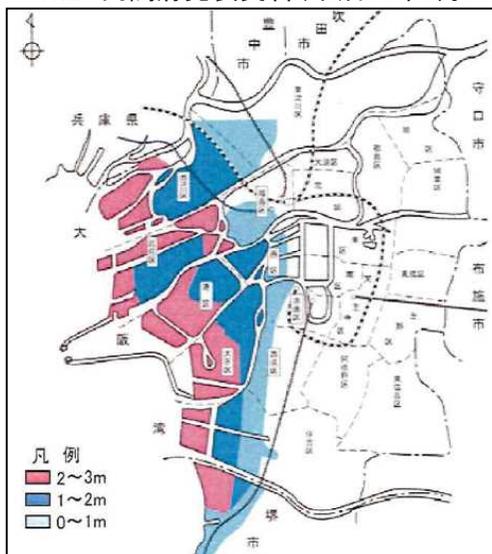
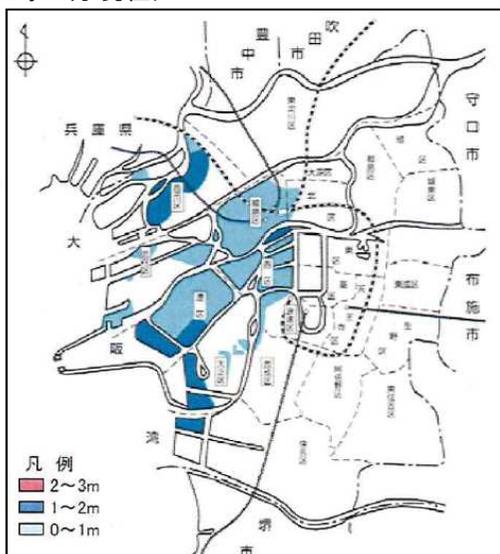
ジェーン台風(昭和25年) 第2室戸台風(昭和36年)
図 過去の台風における浸水範囲

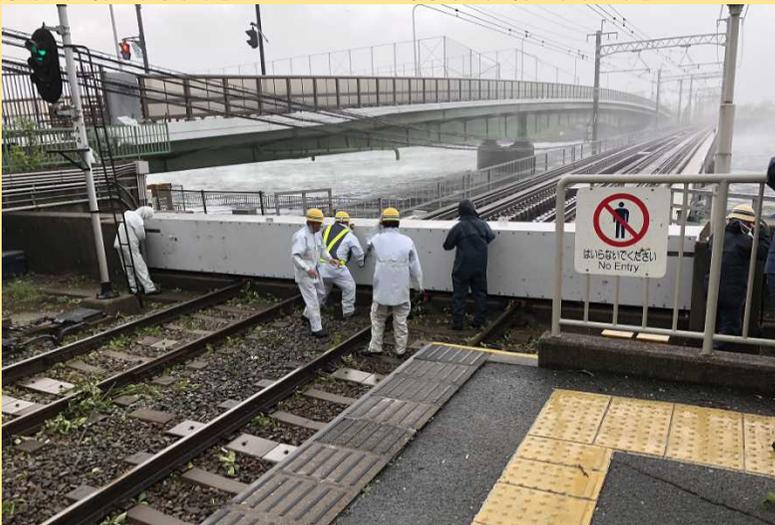
○阪急神戸線 防潮鉄扉(神崎川)の閉鎖状況

・9月4日14時37分
防潮鉄扉 **閉鎖完了** → ・9月4日18時36分
防潮鉄扉 **開放完了**

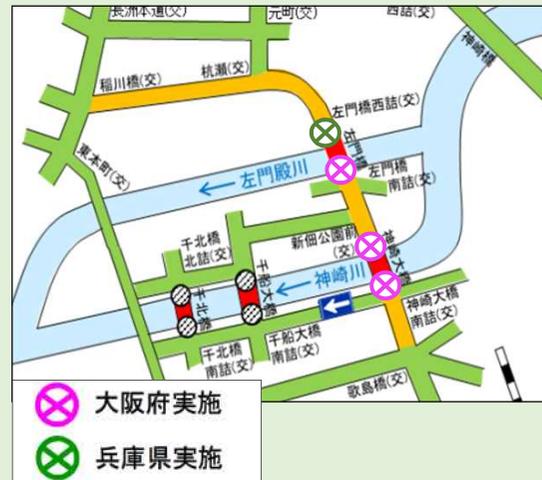
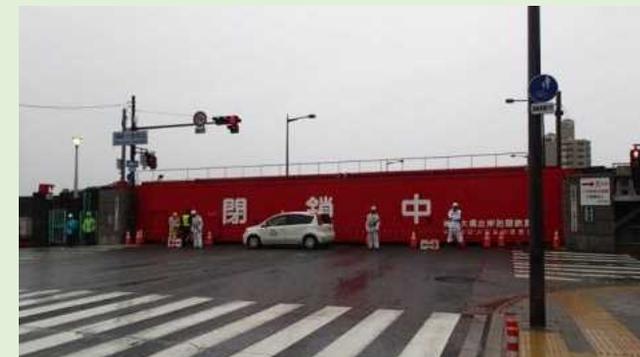
神崎大橋左岸 (神崎川)

○国道2号 防潮鉄扉の閉鎖状況

・9月4日13時00分
防潮鉄扉 **閉鎖完了** → ・9月5日2時15分
防潮鉄扉(左門橋) **開放完了**

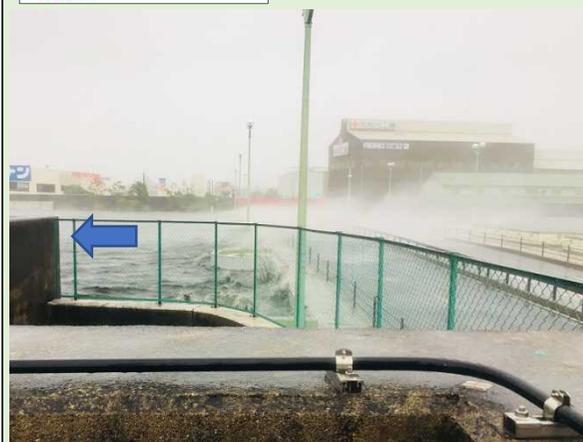
鉄扉閉鎖時の左門殿川の様子
