7-1 追跡調査結果

平成 25 年度に地方独立行政法人 大阪府立環境農林水産総合研究所等と連携して実施した追跡調査結果は、次のとおりである。

(1) 寝屋川水域における調査結果

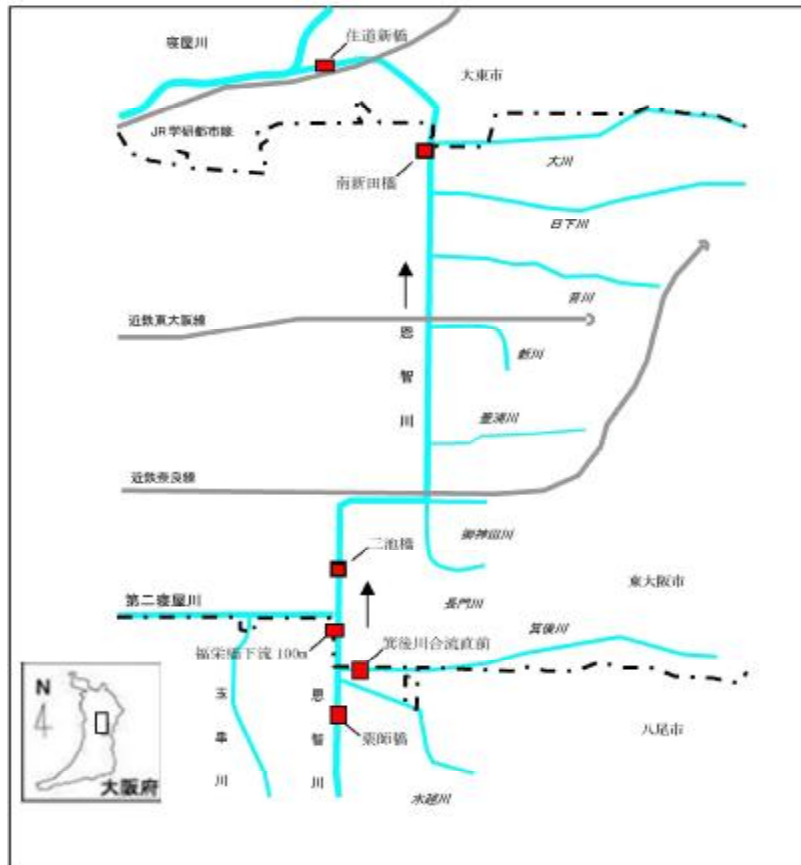
図 8 恩智川追跡調査地点図

平成 25 年度の調査結果は、住道新橋、南新田橋・三池橋（東大阪市調査）、福栄橋下流 100m で環境基準を超過した（表 8、図 8）。

なお、流入河川の様況等、周辺の調査を行ったが、原因の特定には至らなかった。

平成 26 年度も「南新田橋」において、水質濃度の推移を監視する。また、「福栄橋下流 100m」及び「三池橋」において環境基準の超過が見られたため、上流部の「箕後川合流直前」及び「薬師橋」を新たに調査地点に追加する。

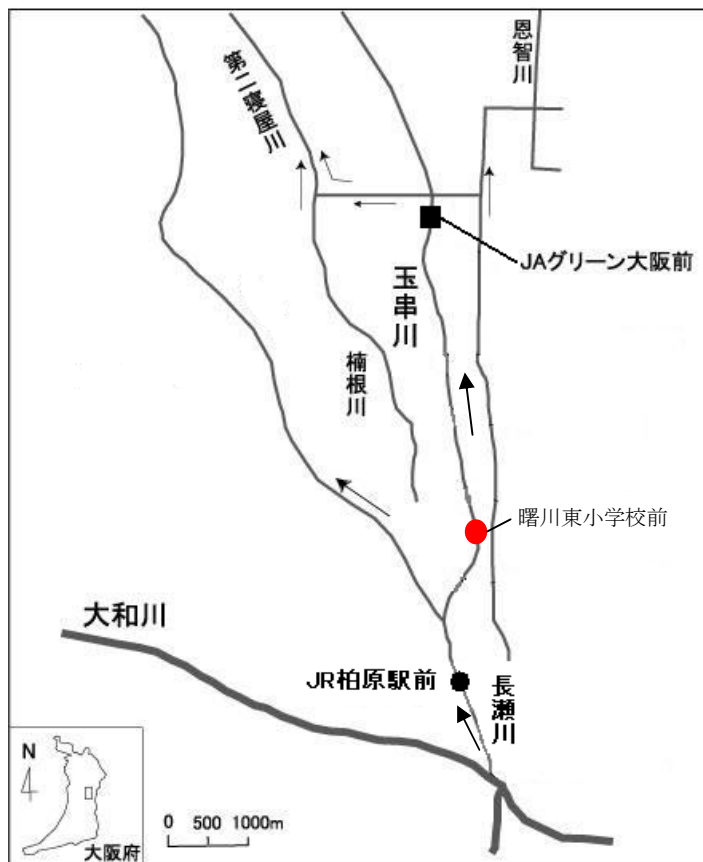
図10 玉串川追跡調査地点図

平成25年度の調査結果は、常時監視及び追跡調査地点の全てにおいて環境基準を達成していた（表10、図10）。

「曙川東小学校前」は、平成25年度は環境基準を達成していたが、平成24年度秋季では高く、「JR柏原駅前」は、大和川本川の状況把握と下流側との比較のため、それぞれ経過観察を実施する。
