## 5-1 ダイオキシン類追跡調査結果

### （1）寝屋川水域における調査結果

(2) 神崎川水域における調査結果

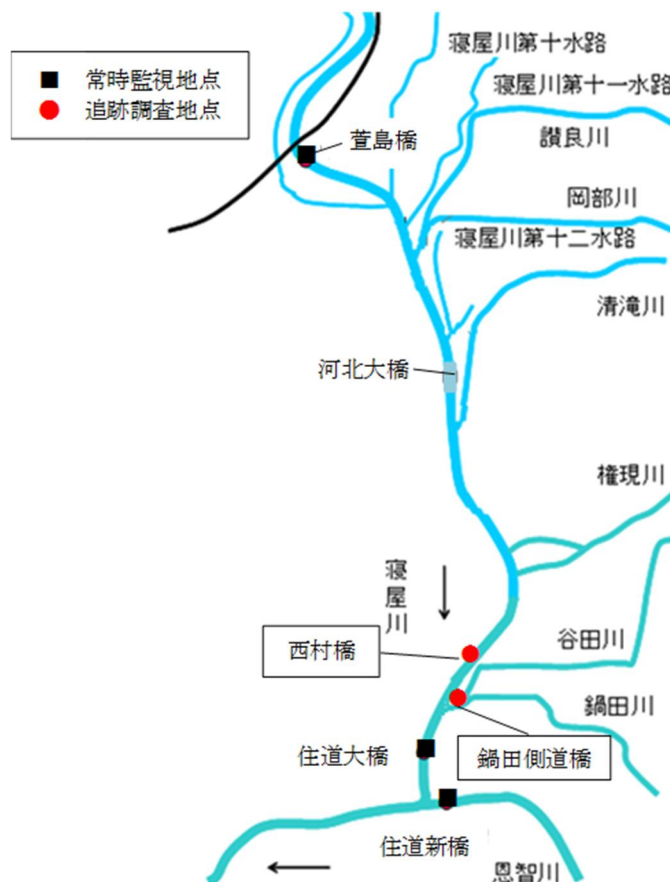
図1 寝屋川追跡調査地点図

令和2年度の常時監視地点で水質の環境基準を超過した「住道大橋」の上流側に位置する「西村橋」「鍋田側道橋」において府が水質及び底質の調査を行いました。（図1）

令和4年度は、令和3年度に引き続き、「西村橋」「鍋田側道橋」を再度調査するとともに、今回超過した鍋田側道橋上流域の状況を把握するため、谷田川、鍋田川にて追跡調査を実施します。
