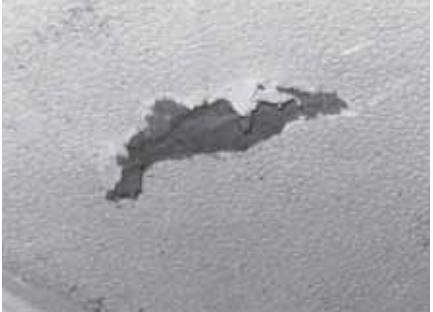
<p>⑤層の局部的損傷・欠損</p>

<p>⑤ 層の局部的損傷・欠損</p> <p>人為的、又は経時的変化によって、アスベスト層の表面、層自体の層間・下地間で生じた局部的な凹凸、はく落、はく離</p>

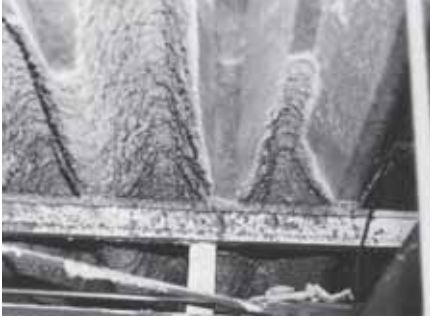
<p>⑥層の損傷・欠損</p>

<p>⑥ 層の損傷・欠損</p> <p>人為的、もしくは経時的変化によって生じた施工面のほぼ全面にわたる凹凸、はく落、はく離</p>
