海岸を歩いてみると・・・

「かながわプラごみゼロ宣言」—クジラからのメッセージ—

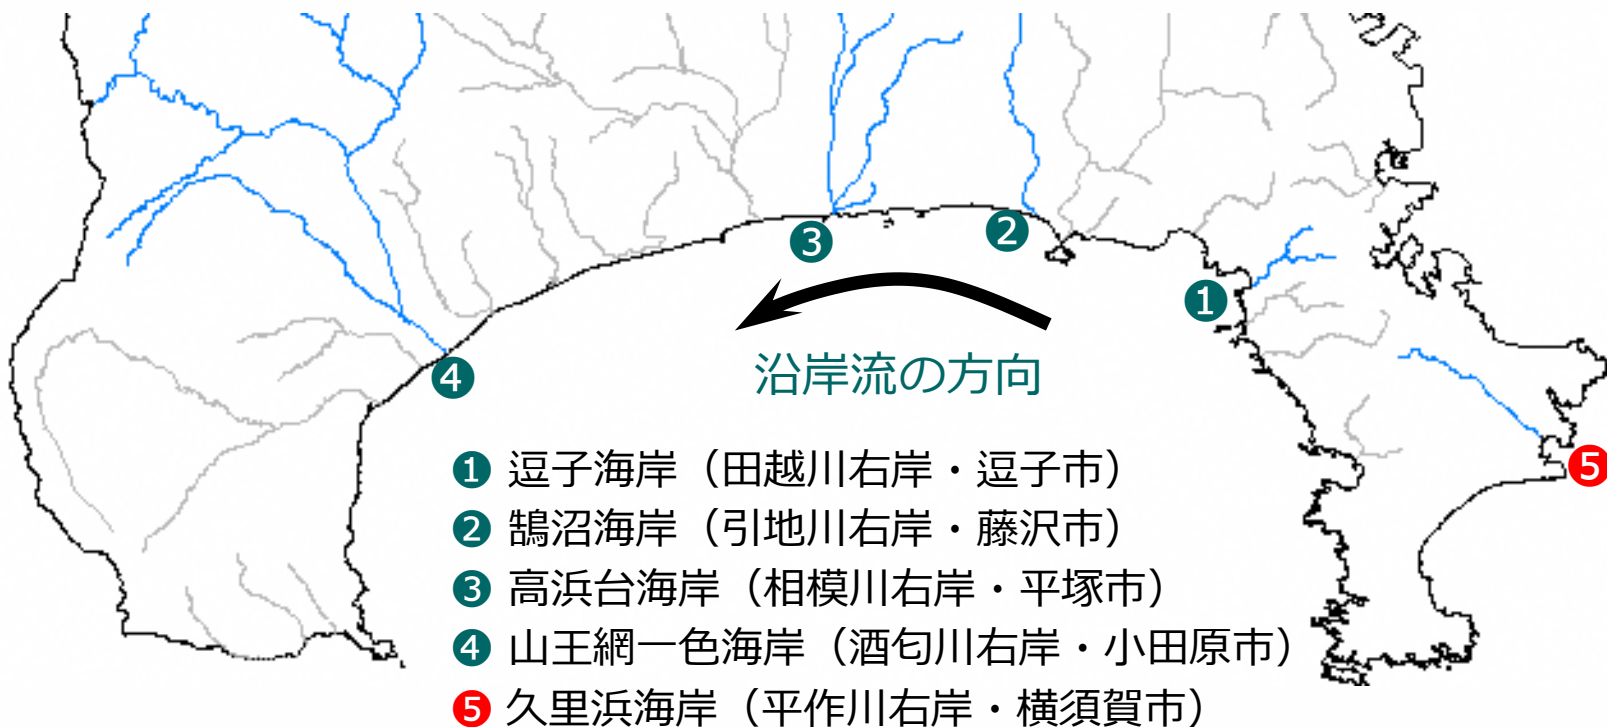
- ✓ MPの化学物質吸着能は材質によって異なる (Endo *et al.*, Mar. Pollut. Bull., 2005)
ため、材質別の漂着状況を把握する
- ✓ **相模湾**の海浜**4ヶ所**、比較のため**東京湾**の海浜**1ヶ所**を選定 (沿岸流の方向を考慮し、近傍流入河川の右岸側に調査点を設定)
- ✓ **満潮線**上に採取点を設定し、**複数の海岸の漂着状況を比較**

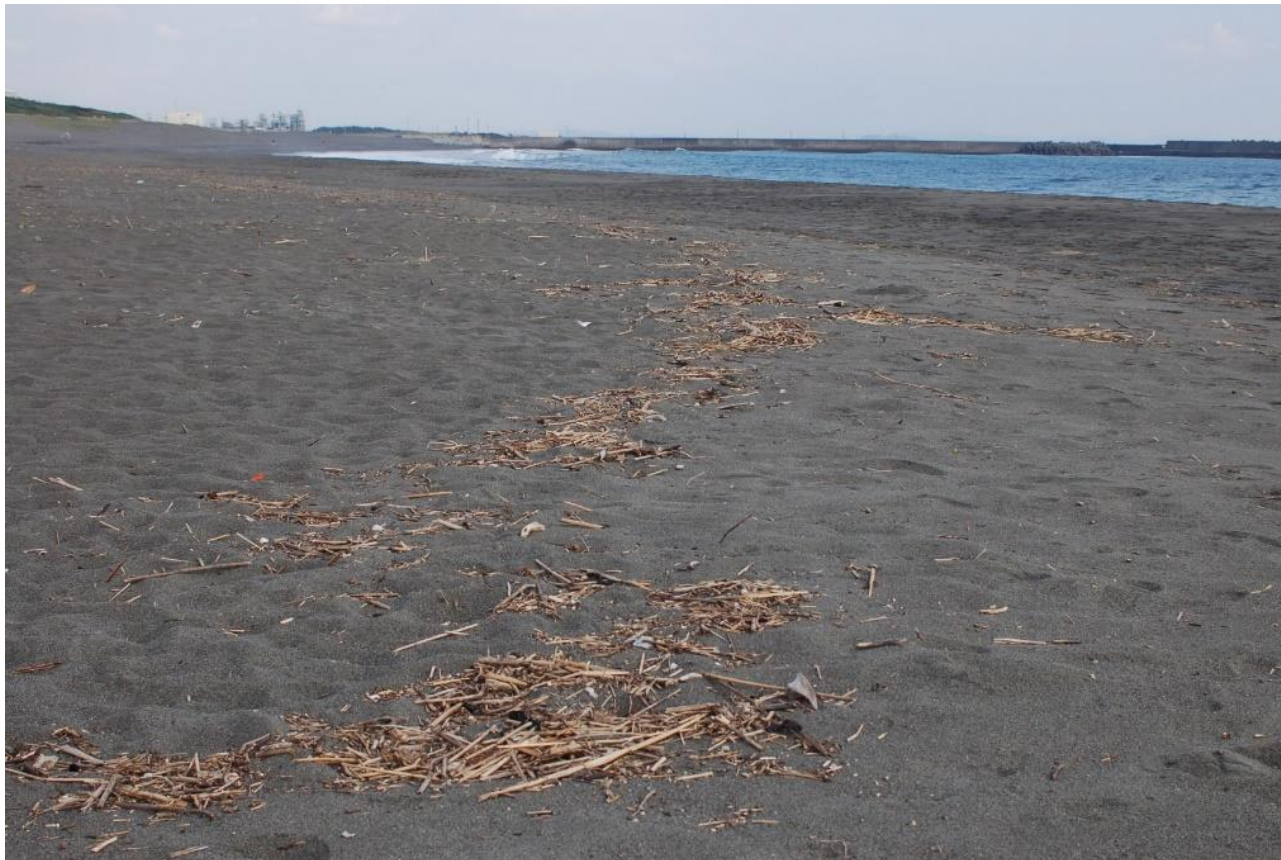
高浜台海岸の満潮線

- ✓ 湾内のMPが漂着する部位である**満潮線**（満潮線のMPが潮汐の作用で海中との往來を繰り返す）

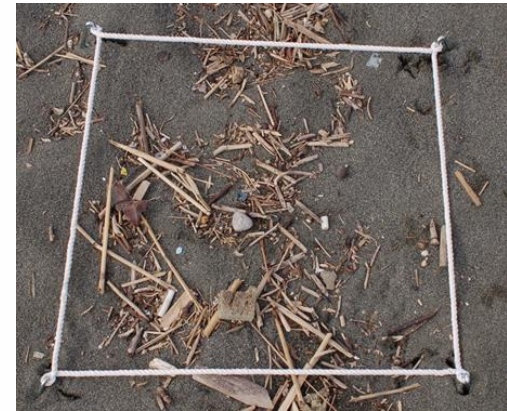
40cm四方の採取区画を設定

約3cm分を4.75mmメッシュで篩い分け

0.84mmメッシュで篩い分けし、大きなMPをピンセットで採取

4倍量の水道水に投入後攪拌、浮遊物からMPをピンセットで採取
【比重分離】

形状と色の記録、長軸長さの計測【実体顕微鏡】

材質を判別（PE、PP、PS、その他）【FTIR】

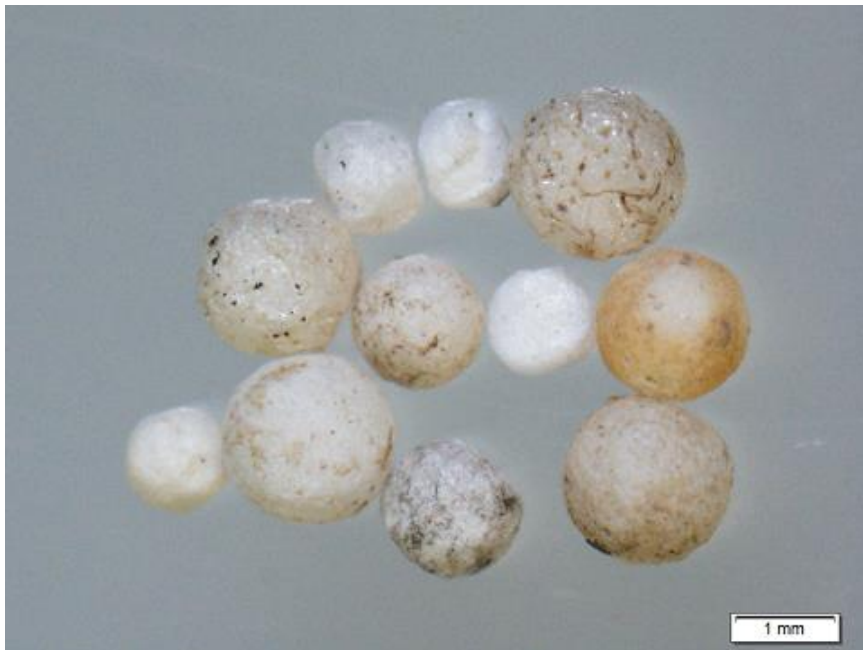
漂着PS球 (採取地は山王網一色)

- 特徴** 粒径0.8~1.5mm程度、白~薄褐色の球状
- 材質** ポリスチレン (PS)
- 由来** **ビーズクッションの封入材**が廃棄時に環境中に漏出したものと推定

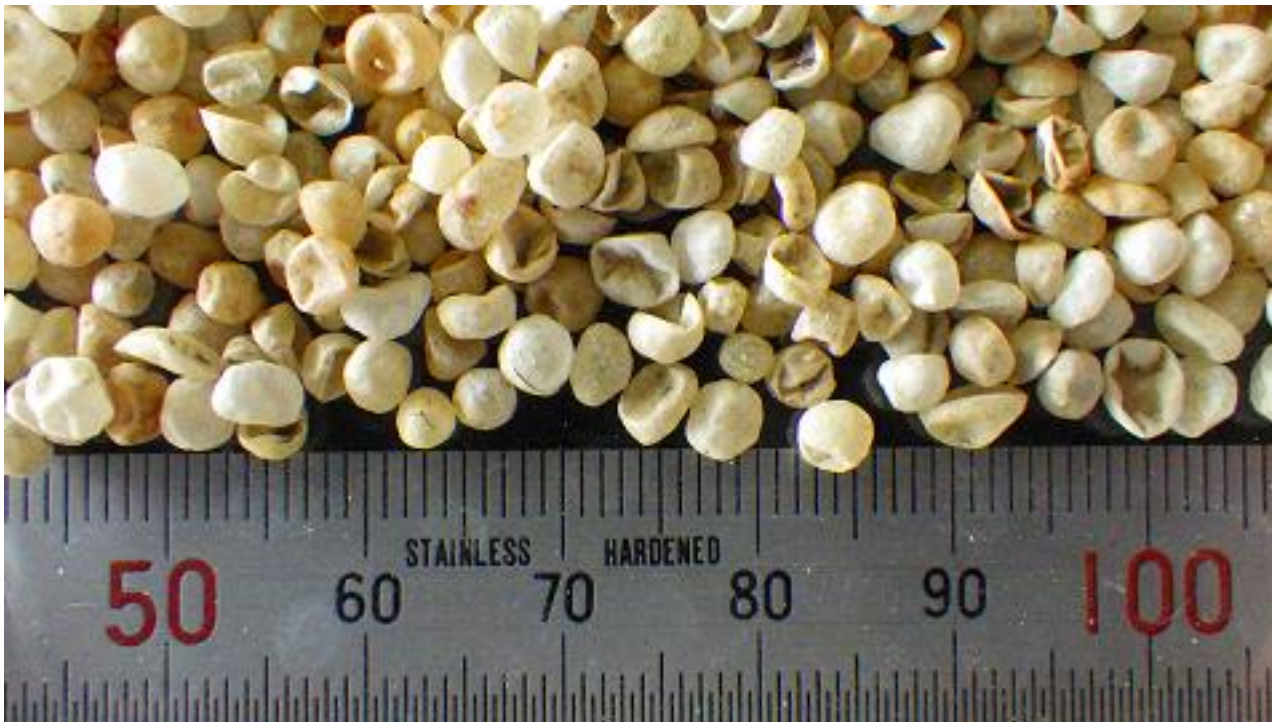
樹脂系被覆肥料被膜殻と推定される漂着した中空球状MP

- 特徴** 粒径3～5mm、薄褐色のつぶれたボール状
- 材質** エチレン酢酸ビニル共重合樹脂（EVA）又はポリエーテルウレタン
- 由来** 前年施肥分の**樹脂系被覆肥料の被膜殻**が代掻きにより流出したものと推定

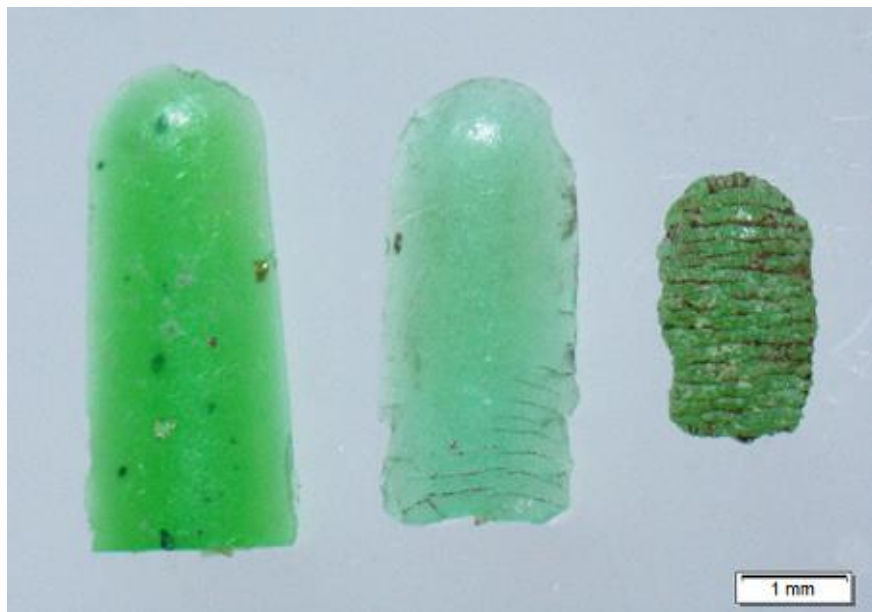
漂着した緑色へら状MP

- 特徴** 片面が曲面，裏側が平面状で細長く短軸側の一端がR形状の緑色破片
- 材質** ポリエチレン（PE）又はエチレン酢酸ビニル共重合樹脂（EVA）
- 由来** **家庭用人工芝や玄関マット**の突起部が劣化により破断し、流出したものと推定

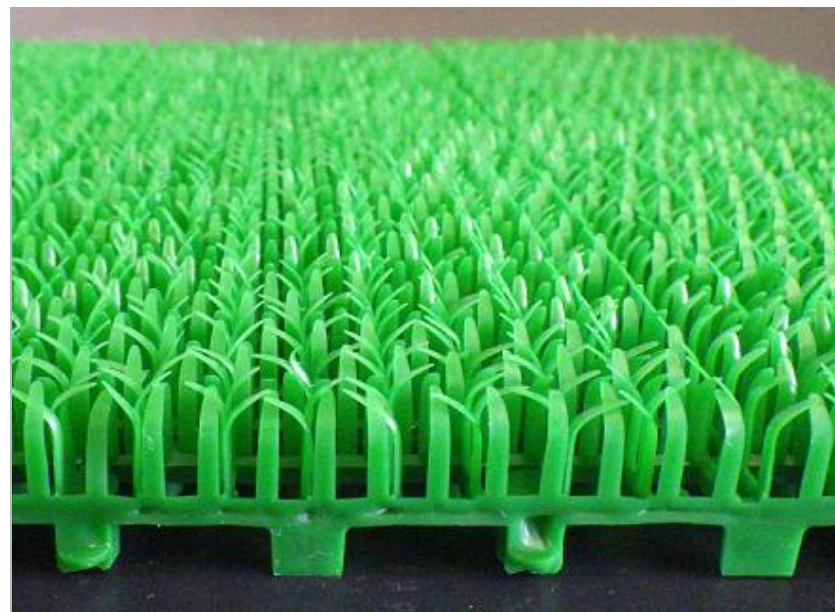
家庭用人工芝の一例

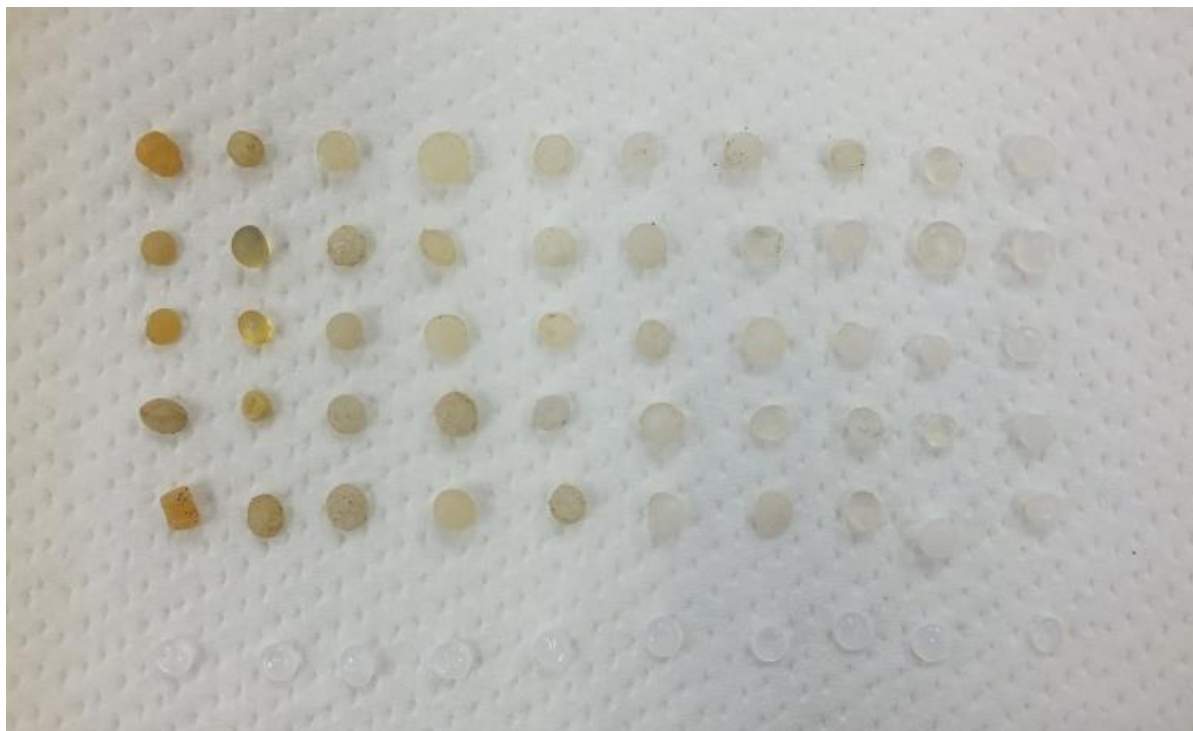
- ✓ 変色ペレットほど漂流している時間が長く、吸着しているPCBなどの化学物質量が多くなる。
- ✓ 変色の原因は、ペレットに配合されているフェノール系酸化防止剤が劣化してキノン体に変化するため、黄変する (Endo *et al.*, Mar. Pollut. Bull., 2005)
