# 火災延焼の危険性・改善マップ

豊中市  
庄内・豊南町地区

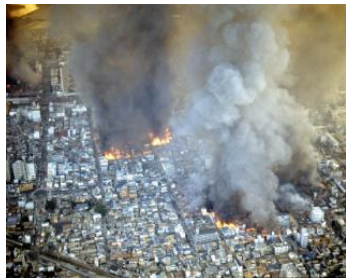
阪神・淡路大震災時の被災状況(1995年1月17日)提供:神戸市

- ・阪神・淡路大震災では、地震直後から火災が多発し、7,574棟が焼損しました。特に、古い木造住宅が密集する市街地では、大規模に燃え広がり、焼失しました。
- ・糸魚川市大規模火災では、1軒の建物から出火した火が強風により飛び火し、147棟が焼損しました。

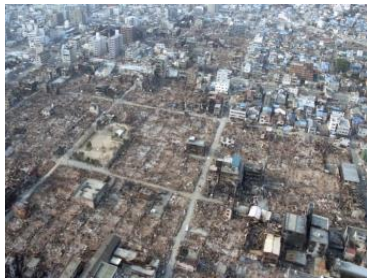
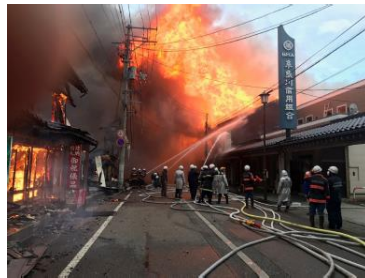
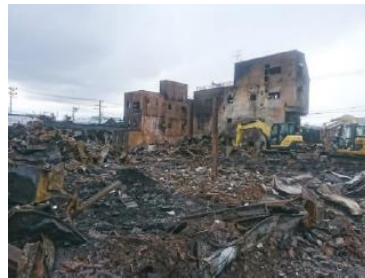
糸魚川市大規模火災時の被災状況(2016年12月22日)提供:糸魚川市消防本部

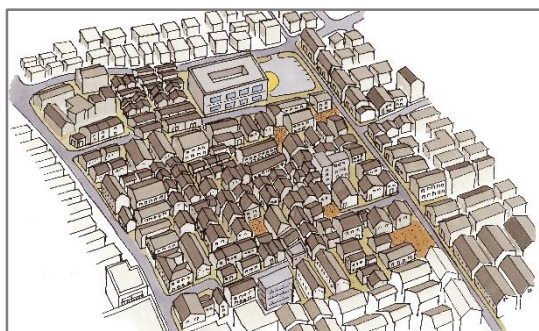
## 密集市街地の改善に向けた取組み(イメージ)

### 取組み前

- 古い木造住宅が密集しており、地震時に建物が倒壊や延焼したり、道路が閉塞する危険性が高い。
- 狭い道路や行き止まり道路が多く、また、公園や広場などの燃えにくい場所が少ないため、広い範囲に燃え広がる危険性が高い。
- 土地・建物の権利関係が複雑で、敷地境界が確定していない土地もあるため、建替えや土地の売買等が進みにくい。

### 取組み後

- 道路整備や敷地境界の明確化などにより、古い木造住宅の建替えが進み、燃えにくい建物が建ち並ぶ。
- 公園や広幅員道路のほか、マンションなどの建物により延焼の拡大が食い止められ、大規模な火災になりにくい。

豊中市では、密集市街地を改善するため、主要生活道路の確実な拡幅整備や老朽建築物等の除却により、『燃えにくく』『逃げやすい』まちづくりに取り組んでいます。地域の安全・安心の向上にご協力をお願いします。
