# 火災延焼の危険性・改善マップ

門真市  
西部地区

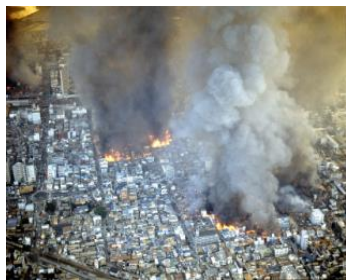
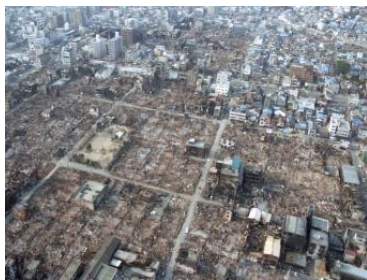
阪神・淡路大震災時の被災状況(1995年1月17日)提供:神戸市

- ・阪神・淡路大震災では、地震直後から火災が多発し、7,574棟が焼損しました。特に、古い木造住宅が密集する市街地では、大規模に燃え広がり、焼失しました。
- ・糸魚川市大規模火災では、1軒の建物から出火した火が強風により飛び火し、147棟が焼損しました。

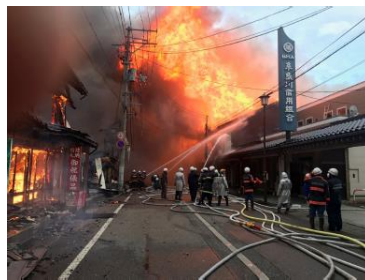
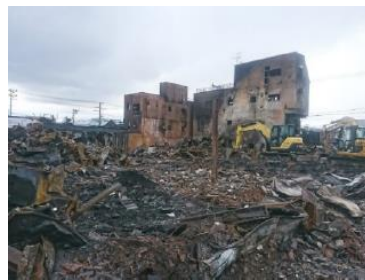
糸魚川市大規模火災時の被災状況(2016年12月22日)提供:糸魚川市消防本部

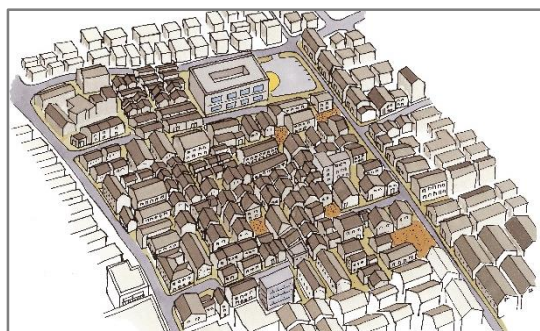
### 取組み前

- 古い木造住宅が密集しており、地震時に建物が倒壊や延焼したり、道路が閉塞する危険性が高い。
- 狭い道路や行き止まり道路が多く、また、公園や広場などの燃えにくい場所が少ないため、広い範囲に燃え広がる危険性が高い。
- 土地・建物の権利関係が複雑で、敷地境界が確定していない土地もあるため、建替えや土地の売買等が進みにくい。
