図1-1：イノベーション・リサーチ・ラボラトリー
一階建屋図面（黄塗りされた領域は放射線管理区域を表す。）

図2-2：焼損後の磁場補正電磁石コイル
（令和2年1月28日撮影）。

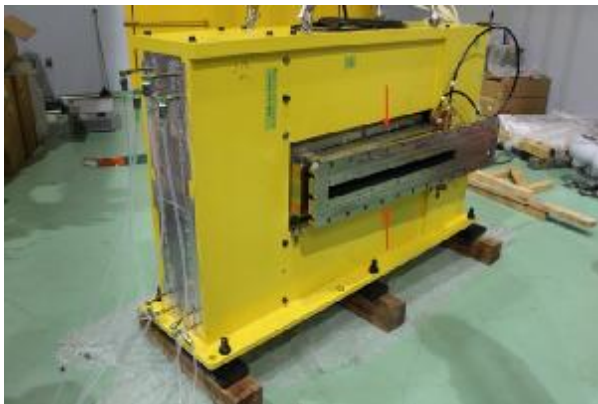
図2-1：高周波加速空洞《主リングから取り出した状態》（平成27年6月15日撮影）
図中の赤矢印の部分（背面側を含む）計4箇所
に磁場補正電磁石が組み込まれている。
