学校に設置している遊具の安全確保について

公園施設の安全管理の強化について

【事故の概要】

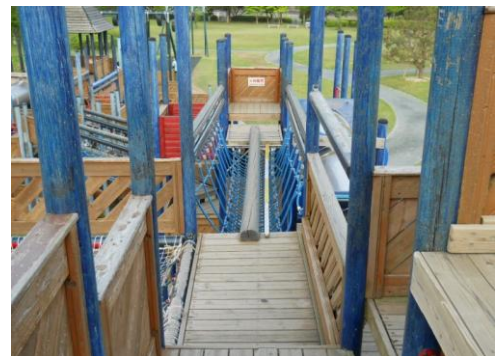
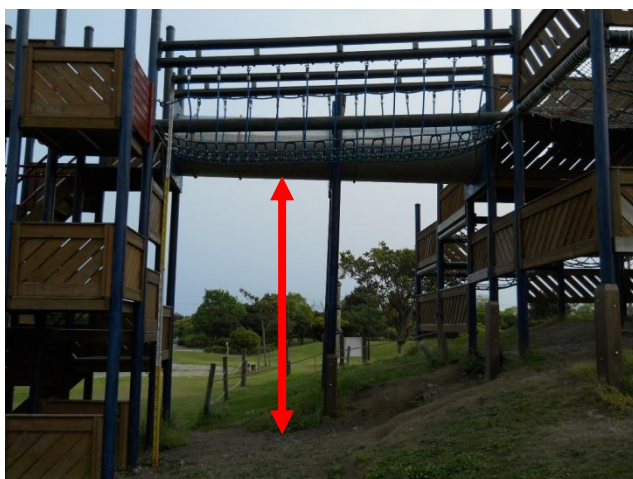
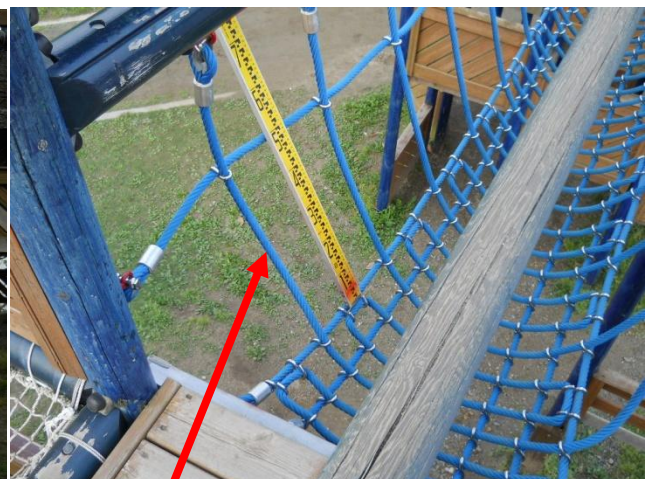
■ 事故関連写真等

- 状況
- ・公園で遊んでいた 9 歳男児が、大型複合遊具の丸太橋（ネット付の丸太の遊具）で遊んでいたところ、前方より他の子どもが来たため、避けようとしてバランスを崩し、側面ネットの開口部（開口部の大きさ：縦 500mm×横 300mm）から地面に落下し、左腕を骨折した。なお、側面ネットの開口部の地上高さは、3,070mm。
 - ・当該遊具は平成 2 年 3 月に設置されたもので、昨年度定期点検実施済み。
 - ・なお、「遊具の安全に関する規準（J P F A - S : 2 0 0 8）」では「落下防止柵の開口部は幼児の胴体を通り抜けない構造とする」「落下高さは、（～省略～）最大値を、児童用では 3,000mm とする」とされている。
 - ・応急処置として、対応策が完了するまで当該箇所を通行止めとし、対応策については現在メーカーに検討依頼中。
 - ・本格的な措置として、大型複合遊具の更新も検討している。

H=3,070mm

側面ネットの開口部から地面に落下

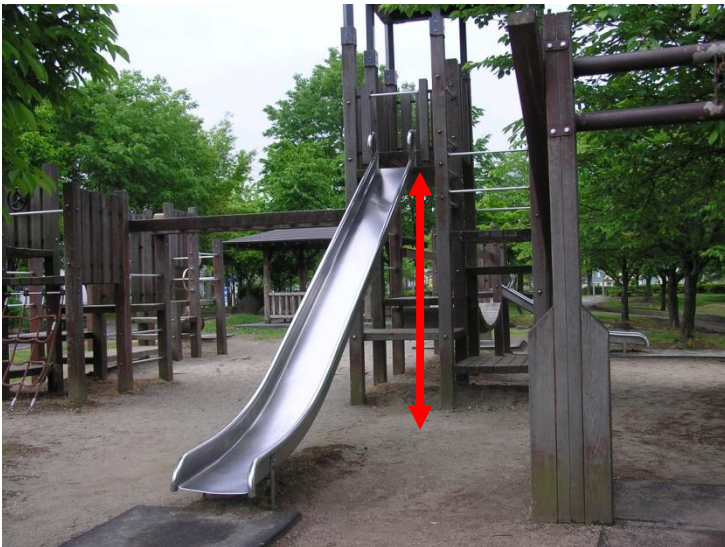
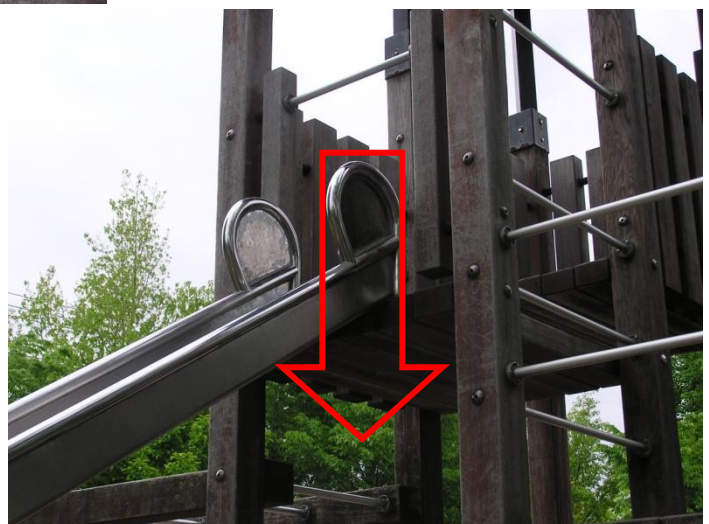
■事故関連写真等

- 状況
- ・母親と公園に遊びに来ていた 3 歳女兒が、複合遊具（対象年齢 6 歳以上 ※表示なし）のすべり台の踊り場（地上高 2,600mm）で遊んでいたところ、母親が目を離した際に地面に落下し、頭蓋骨と右手首にひびを負った。
 - ・当該遊具は平成 9 年 3 月に設置されたもので、昨年度定期点検実施済み。
 - ・なお、「遊具の安全に関する規準（J P F A - S : 2 0 0 8）」では、すべり台の側壁について「落下高さが 2,000mm を超える場合は、側壁とは別に落下防止対策を講じなければならない」とされている。
 - ・応急処置として対象年齢の表示をし、本格的な措置として、すべり台の地上高 2 m 以上の箇所には柵の設置を検討している。

事故発生箇所

H=2,600mm

踊り場から、落下したと思われるが、詳細は不明
