「体育館の床板の剥離による事故防止について—子供たちを守るために—」について

# 体育館の床板の剥離による事故防止について

— 子供たちを守るために —

令和 7 年 5 月

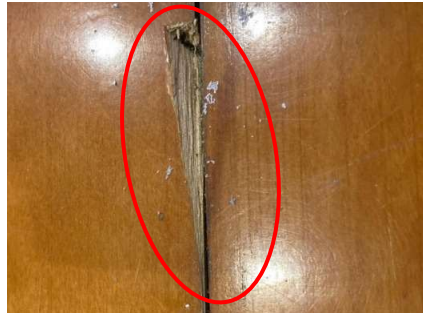
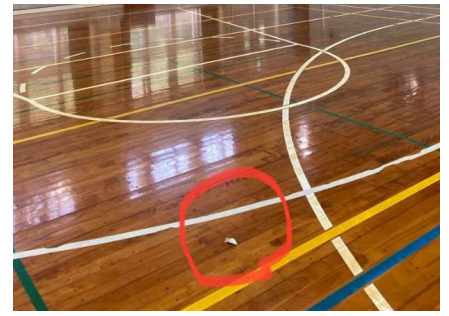
### 沖縄県内の公立小学校

バレーボールで飛び込んだ際に、剥離した床板が左腰部に刺さり負傷する事故が発生。

(木片寸法：0.5cm×5cm)

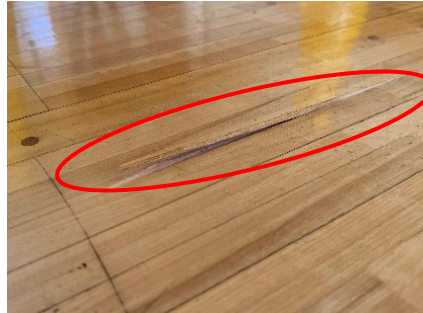
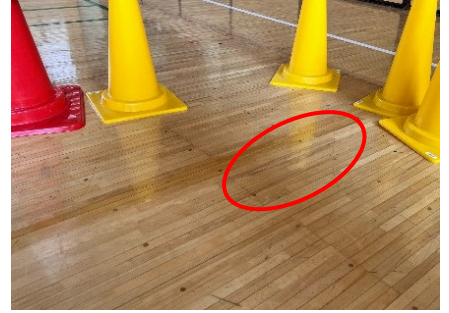
### 群馬県内の公立中学校

バレーボール部の練習試合中、飛び込んだ際に、床板の継ぎ目がシャツにかかって剥離した床板が、鋭角の形状で右腹部に刺さり負傷する事故が発生。

(木片寸法：12mm×30cm)

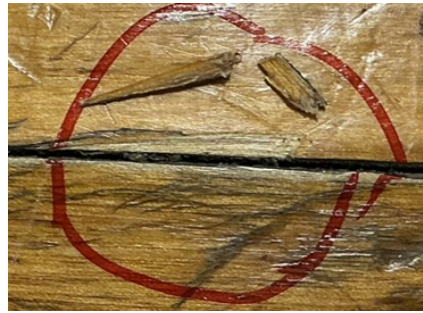
### 東京都内の公立中学校

体育の授業中、滑りながら床に座った生徒の臀部に剥離した床板が刺さり負傷する事故が発生。(支柱の仮置きで床板が傷ついていた)

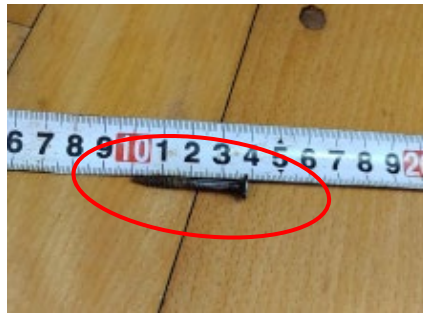
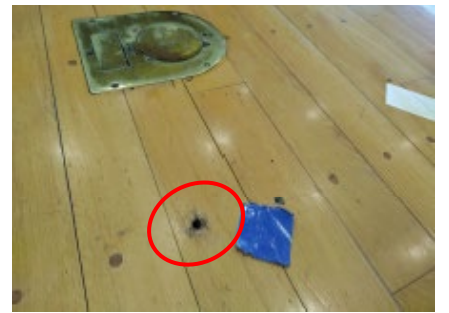
### 宮城県内の公立小学校

バレーボールの部活動中、生徒が滑り込みをした際に、床板から露出していたねじ頭により膝に裂傷を負う事故が発生。(老朽化により、木栓が外れ、ねじ頭が露出していた)

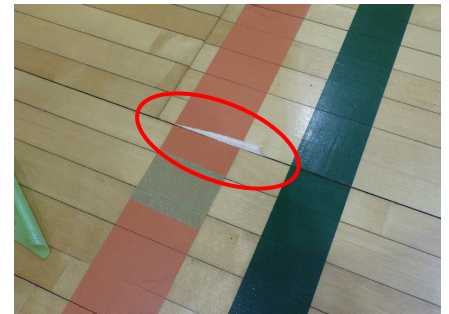
### 東京都内の公立小学校

学校開放利用団体の活動中、団体に所属する児童の臀部に剥離した床板が刺さり負傷する事故が発生。

(木片寸法：7cmx0.6cm)

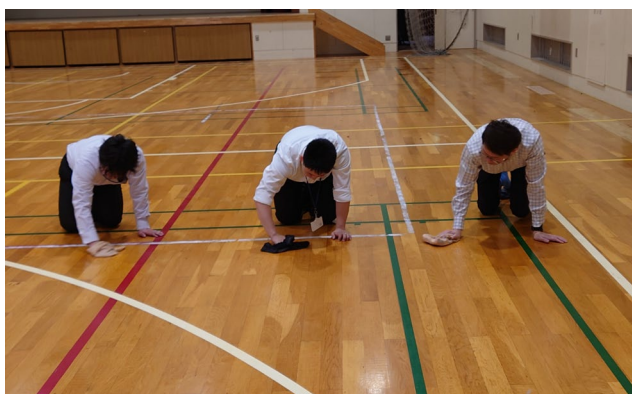
例えば、目視による点検を行う場合も、体育館の床面から近い距離で、ゆっくりとしたスピードで、確実に確認を行う方法がある。

担当範囲を定め、近い距離で点検を実施している例

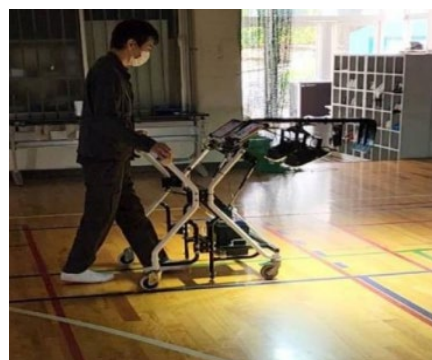
- 目視点検や触診点検でも見落としやすい床面のササクレやササクレにつながる小さな割れや欠けを効果的かつ効果的に検出するロボット等の新技術も、近年、開発されている。
- 作業人員の削減、Webアプリケーションや自動生成された図版による損傷個所の位置情報把握が可能になり、効果的な点検の実施が可能。
- また、点検範囲の網羅性の確保、点検基準の統一化といった、効果的な感知・点検の実施が可能。

ロボットを用いた撮影・点検の様子  
※（一社）生涯スポーツ社会創成研究所の作成資料より引用
