# 災害時におけるアスベスト 飛散防止対策について

国立研究開発法人 国立環境研究所  
資源循環領域  
寺園 淳

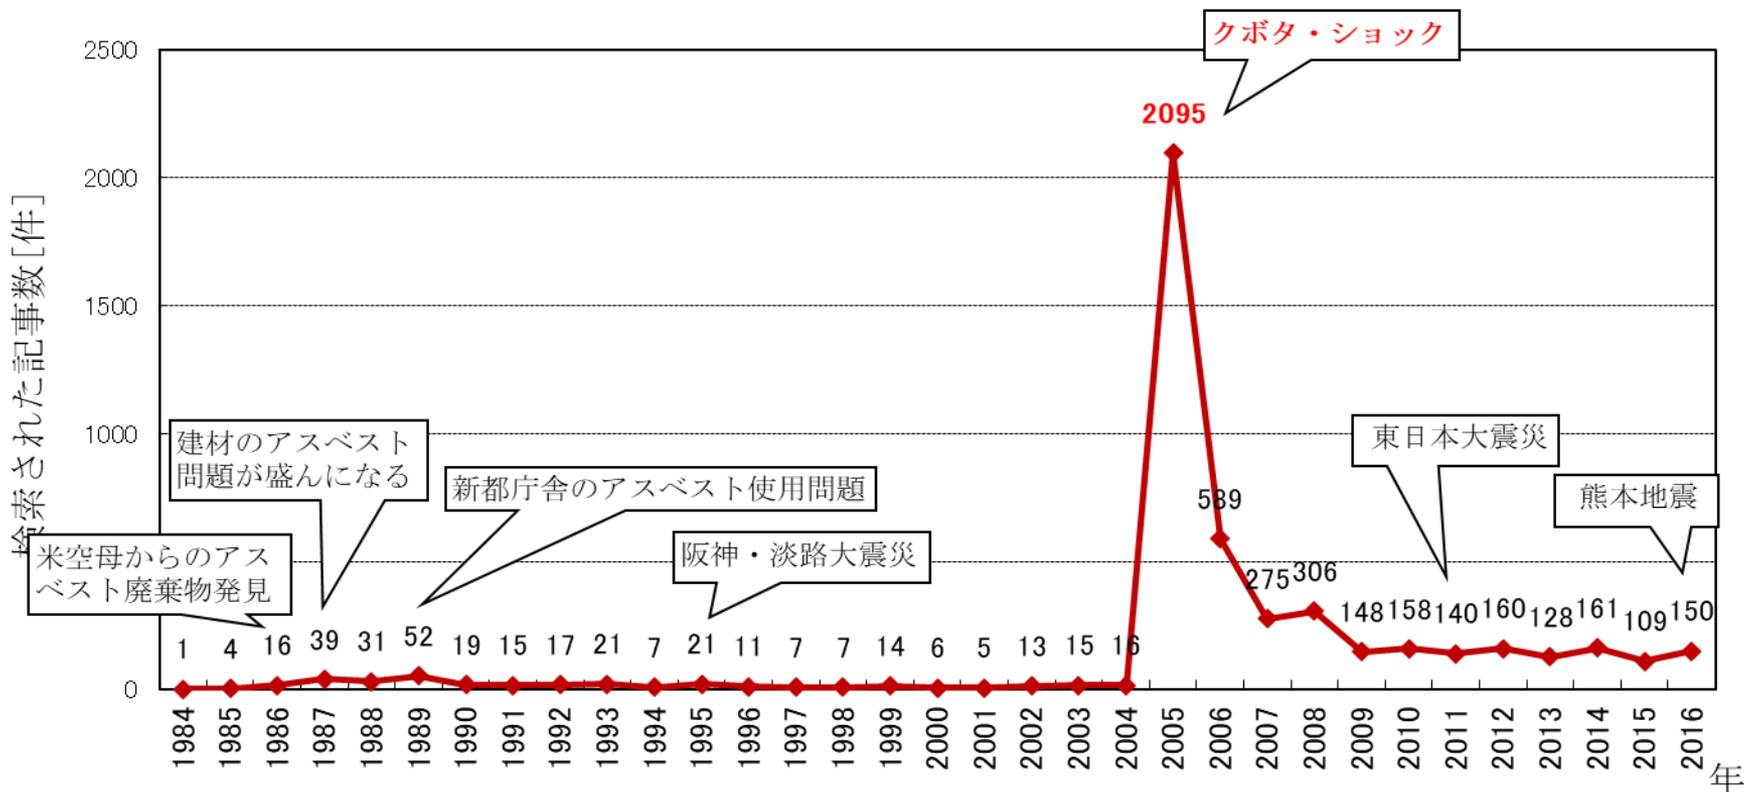
1984年～2016年の朝日新聞におけるアスベスト関連の記事数

朝日新聞社の記事検索システムで「アスベスト」または「石綿」を見出しに持つ記事を検索した結果

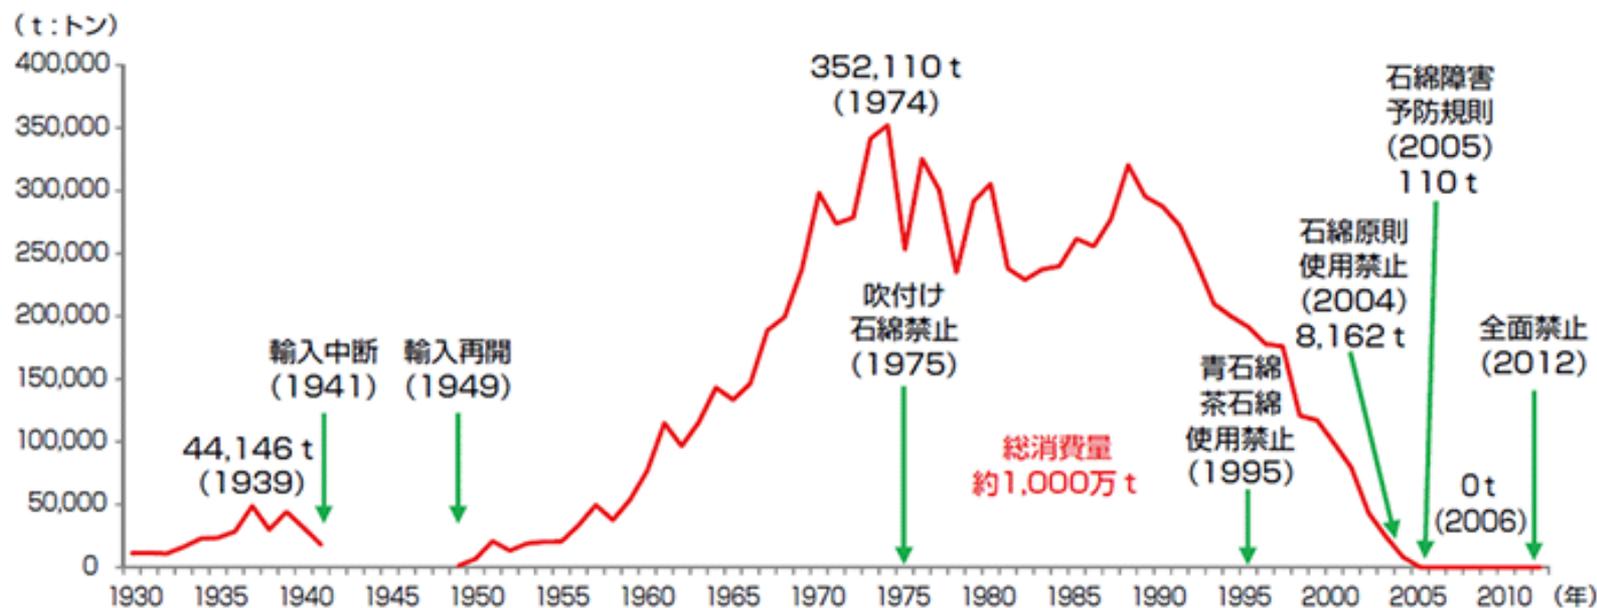
日本のアスベスト輸入量の推移と法的規制の歴史  
出典: 環境再生保全機構. 石綿と健康被害. 2018.

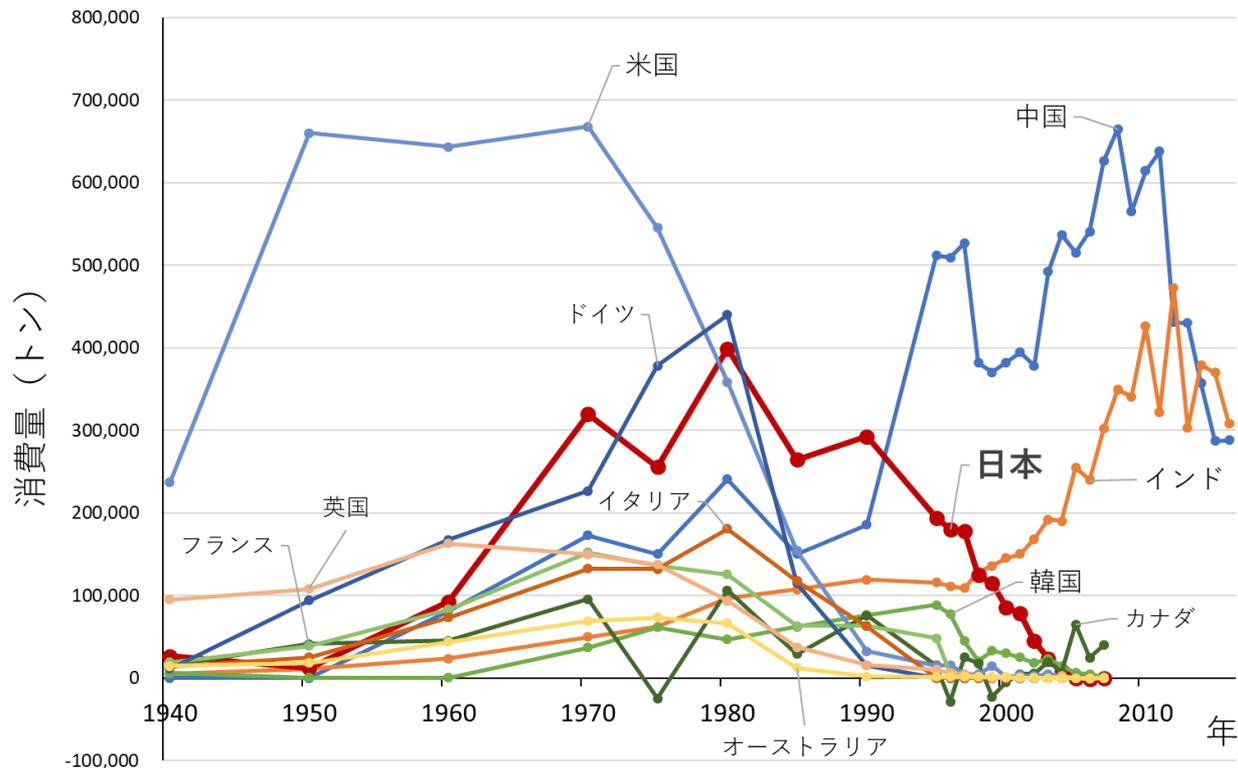
## 各国のアスベスト消費量

注：消費量は見かけ消費量であり、産出量＋輸入量－輸出量であるため、負の数の場合がある。  
1950年から1985年までのドイツは東西ドイツの合計。1940年から2002年まではUSGS (2006)  
"Worldwide Asbestos Supply and Consumption Trends from 1900 through 2003"、2003年から  
2007年まではUSGS Mineral Industry Surveys、2008年から2016年まではUSGS Minerals  
Yearbookを参照して、筆者が作成。2016年は暫定値

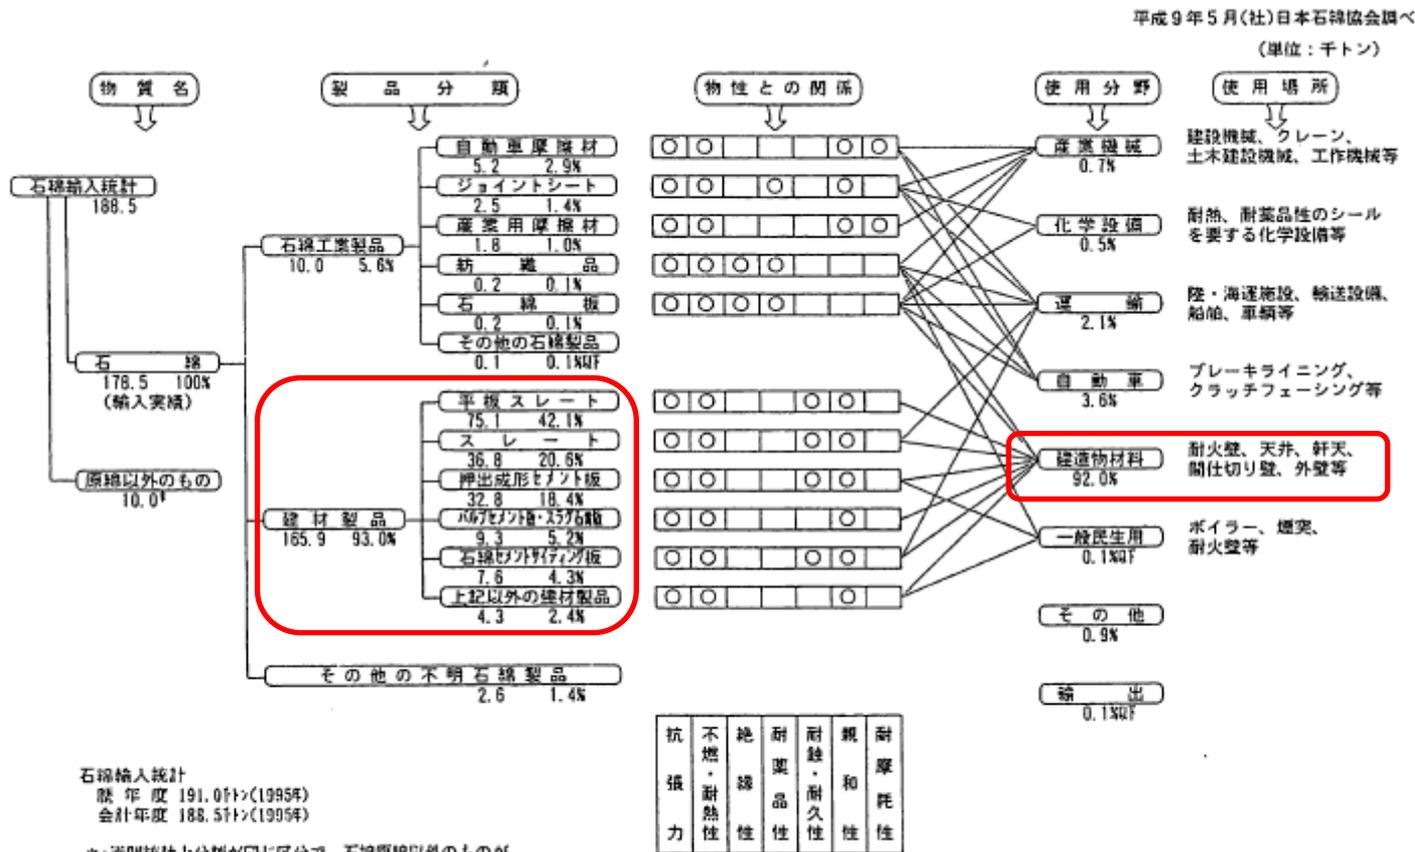
図 2.3 日本におけるアスベスト製品の使用状況 (1995 年度) 9)

## ■ アスベストの特性

- 繊維構造、耐熱性、耐薬品性、引張り強さ、たわみ

## ■ 使用分野

- 建築材料（吹付け、石綿セメント製品）、摩擦材など

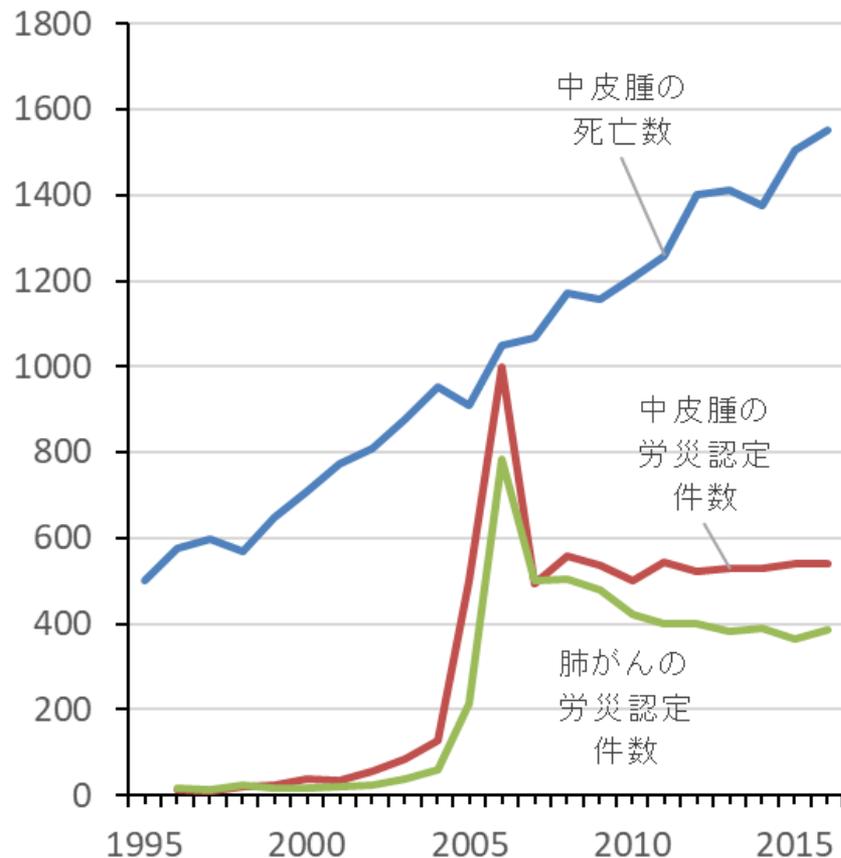
中皮腫の死亡数と中皮腫・肺がんの労災認定件数の推移

注：中皮腫の死亡数は年、労災認定件数は年度

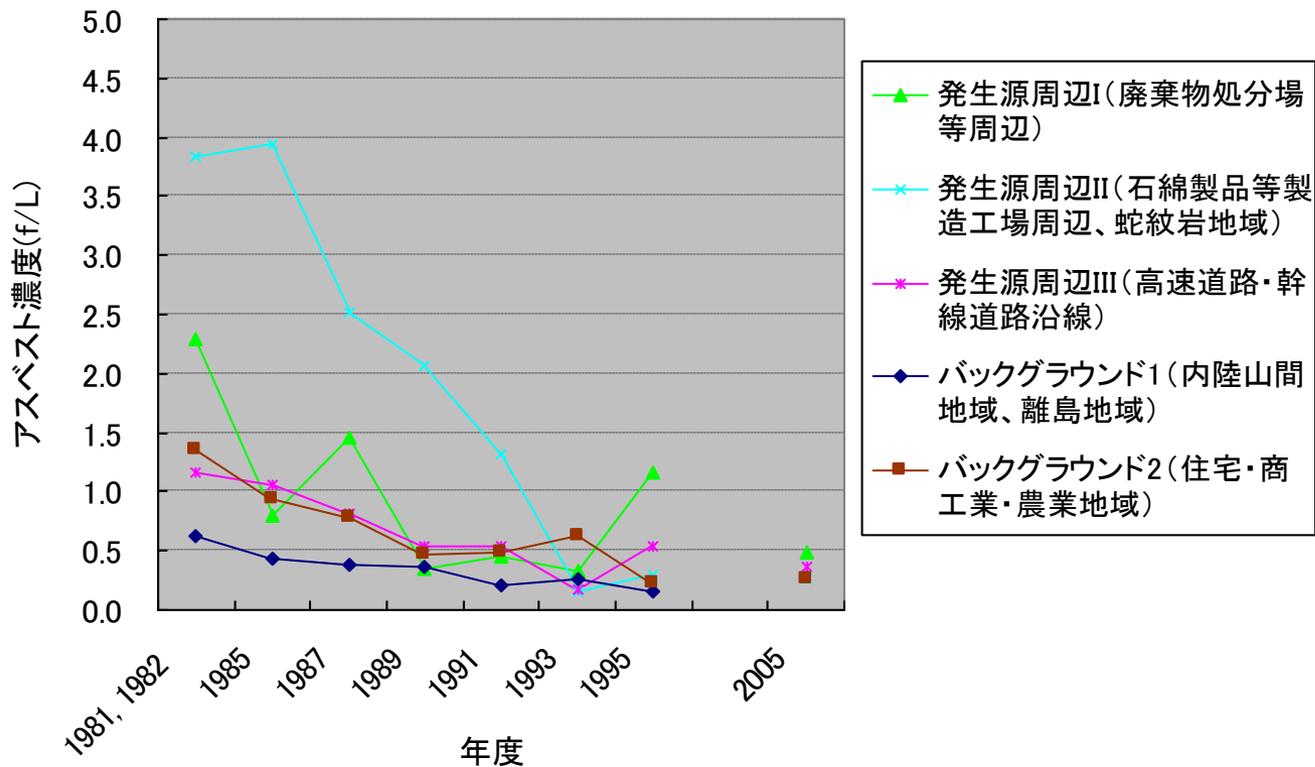
1980年代以降2005年までの環境省(庁)モニタリングによる  
一般環境のアスベスト濃度の推移

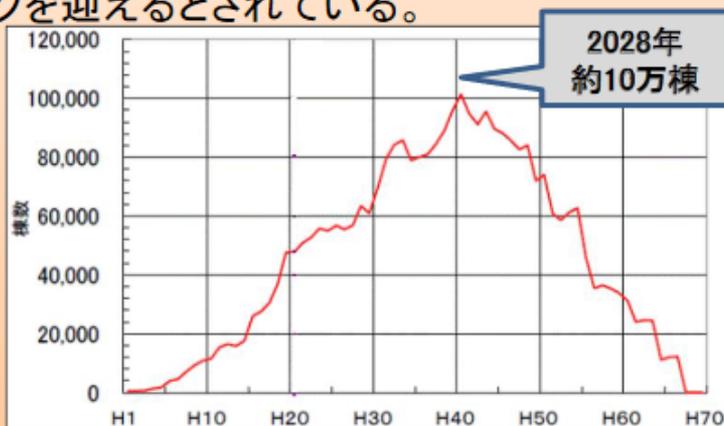
○ 国土交通省の推計によれば、吹付けアスベスト等※<sup>1</sup>を含む建築材料を使用している可能性がある鉄骨造・鉄筋コンクリート造の民間建築物※<sup>2</sup>の解体工事件数は、今後増加し2028年頃にピークを迎えるとされている。

※<sup>1</sup> 吹付けアスベスト及びアスベスト含有吹付けロックウール

※<sup>2</sup> 昭和31年から平成18年までに施工された民間建築物(戸建て住宅や木造の建築物を除く。)

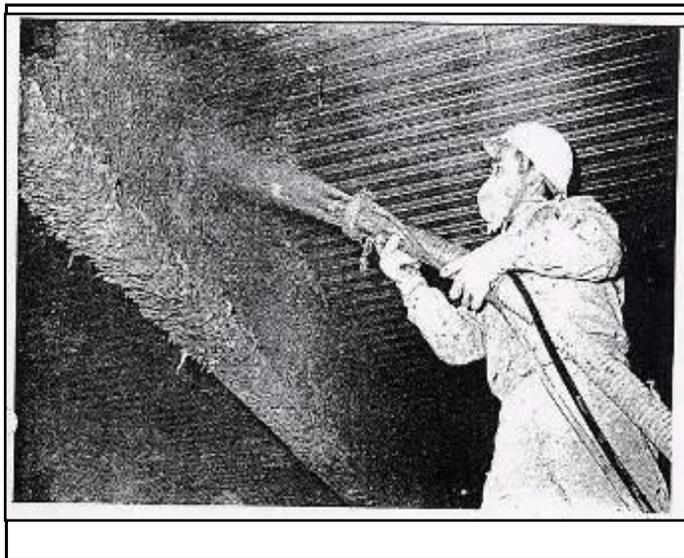
#### 湿式吹付け工法の施工状況

建物の高層化に伴い、耐火被覆工事はロックウールを主体とする半乾式工法、湿式吹付け工法へと変わって行くが、一部の施工業者では、1990（平成2）年ごろまで現場で石綿を添加していたことが確認されている。

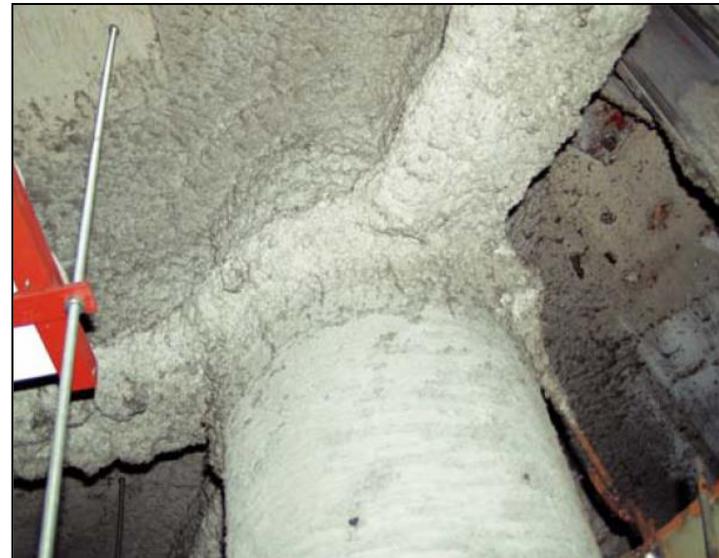
#### 鉄骨耐火被覆材

耐火被覆用として石綿吹付け材が多用され、1963（昭和38）年ころから1975（昭和50）年初頭までの建築物に多い。その後、ロックウール吹付けが主流となるが、1980（昭和55）年ころまでは0.1%以上の石綿が含有されていた。

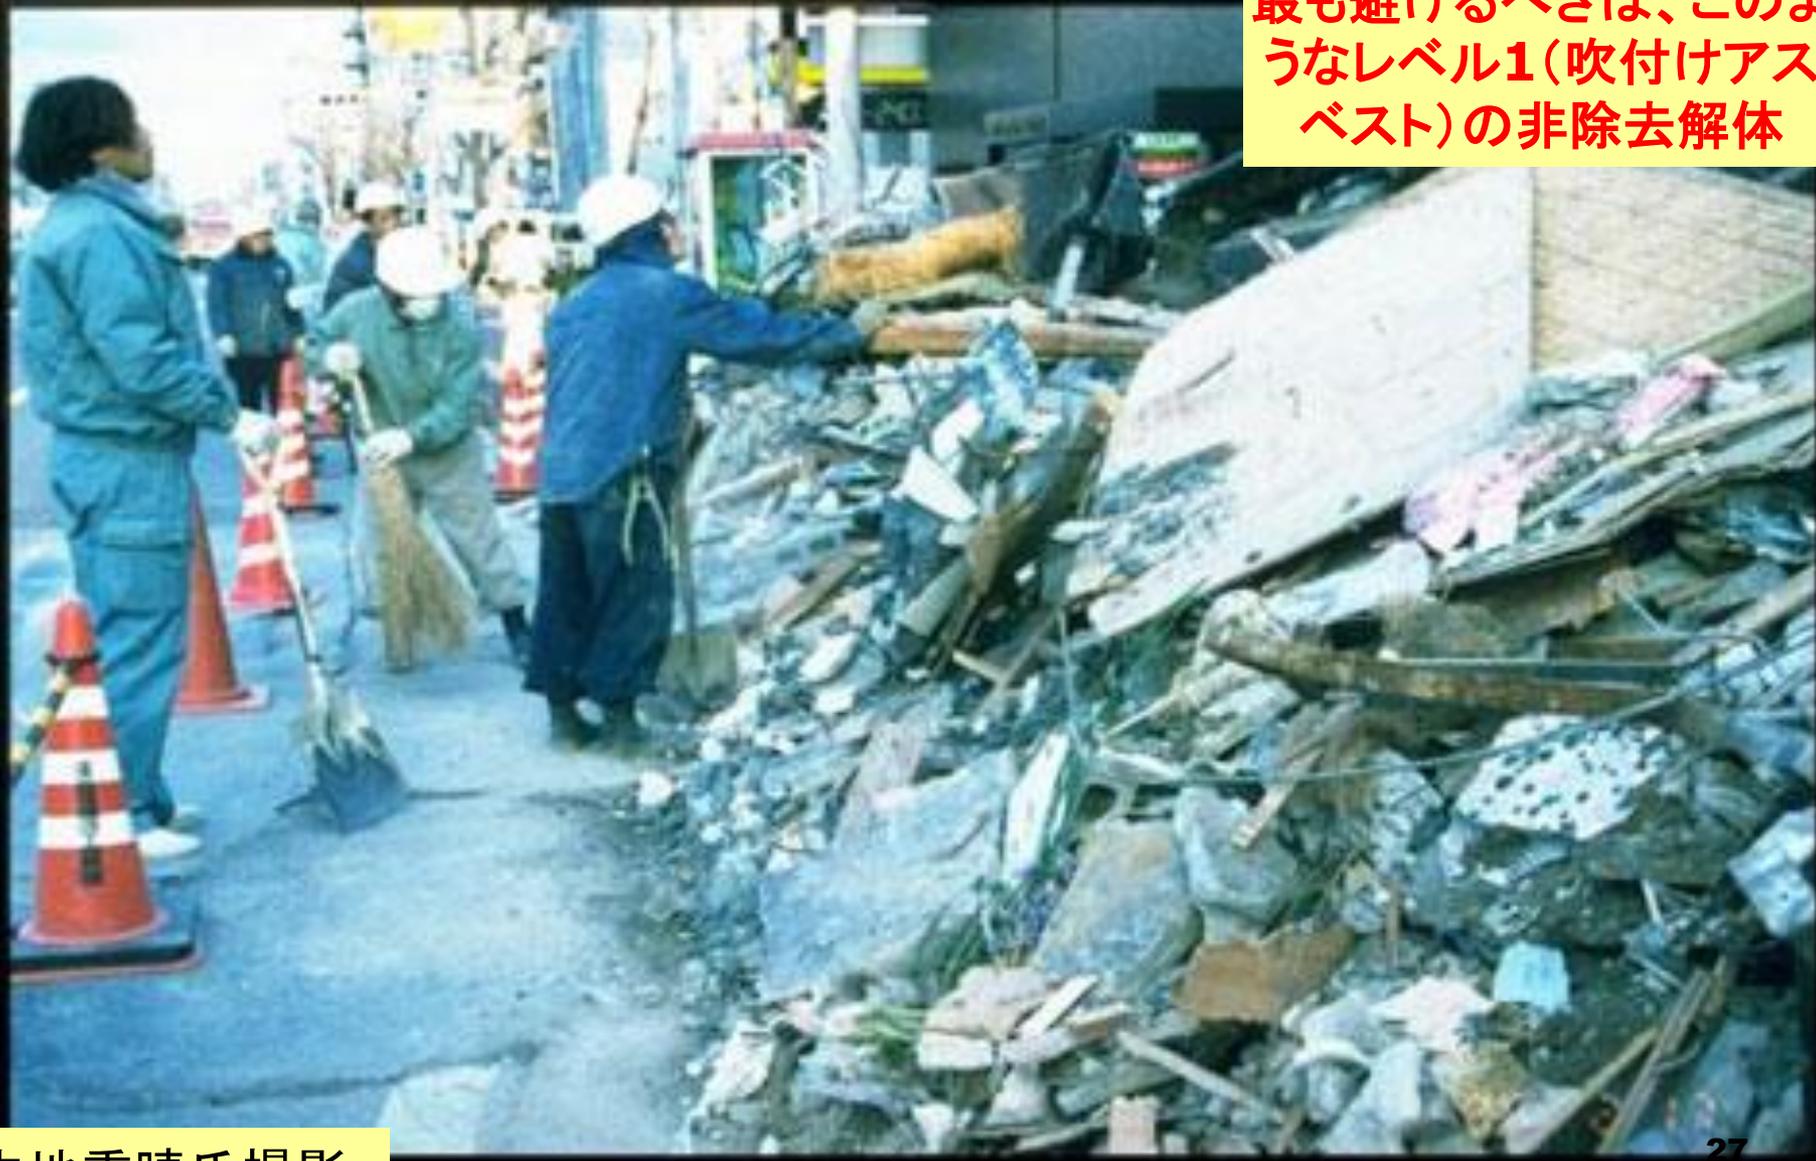
アスベスト濃度は160~250f/L  
(長さ5 $\mu$ m以上、PCM)

# 作業員も粉じんには無防備

最も避けるべきは、このよ  
うなレベル1(吹付けアス  
ベスト)の非除去解体

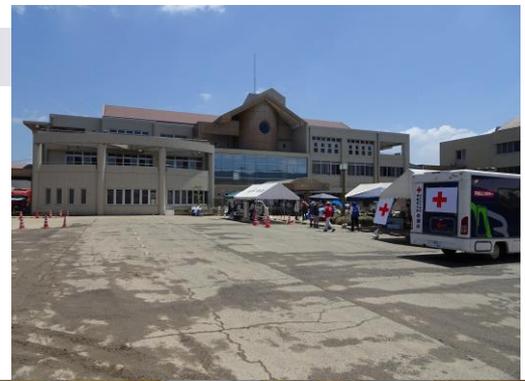
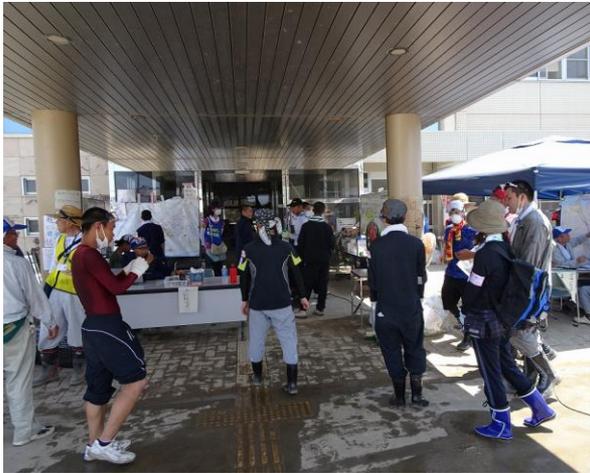
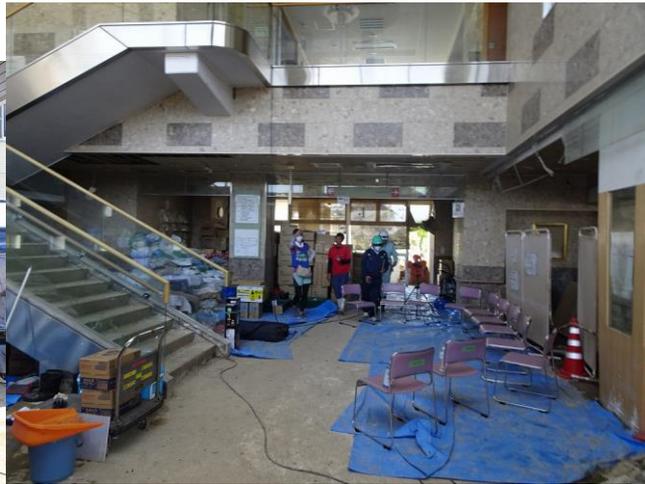
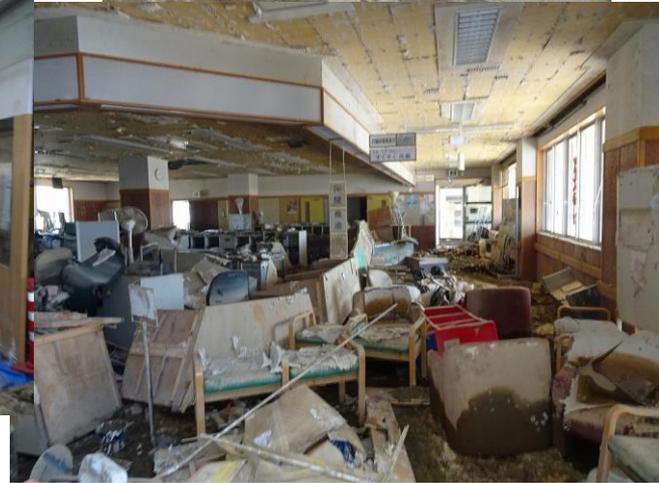
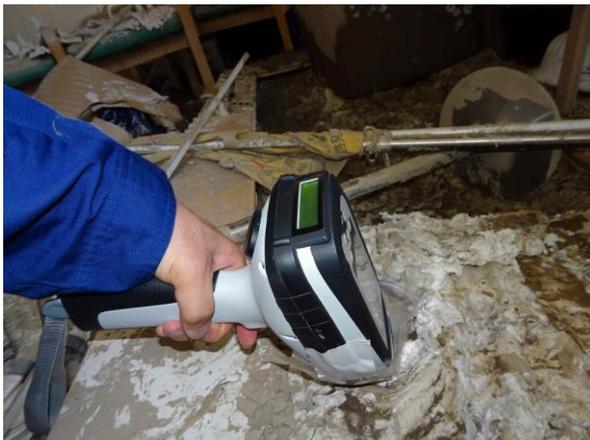
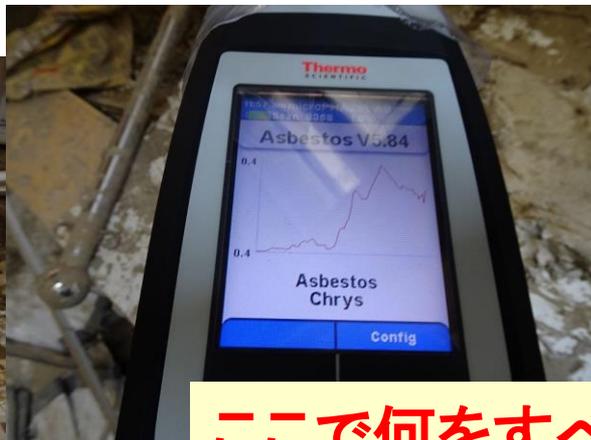
## (真備町、C施設)

- 当日は区画内立入禁止 (後日すぐ開放)だが、間近にボランティア常駐
- 天井の岩綿吸音板が浸水で劣化、崩落
- アナライザーで含有
- 後日の分析 (JIS A1481-1) で非含有

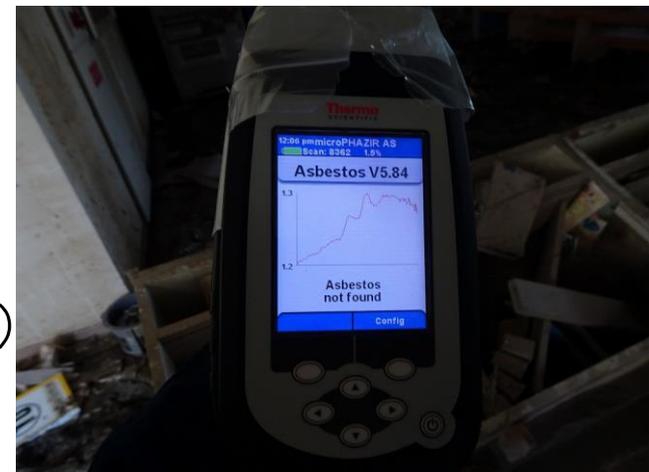
- 簡易な迅速分析が可能で、非熟練者には非常に便利
- 熊本地震では大きな問題なかったが、西日本豪雨などでは**誤判定も**
- 課題
  - **含有率1%が目安**（石綿則などの含有基準は0.1%）
  - **表面のみ分析可能**
    - 真備町B施設の天井材は3層構造：  
ひる石吹付、灰色板（ここからのみ検出）、紙

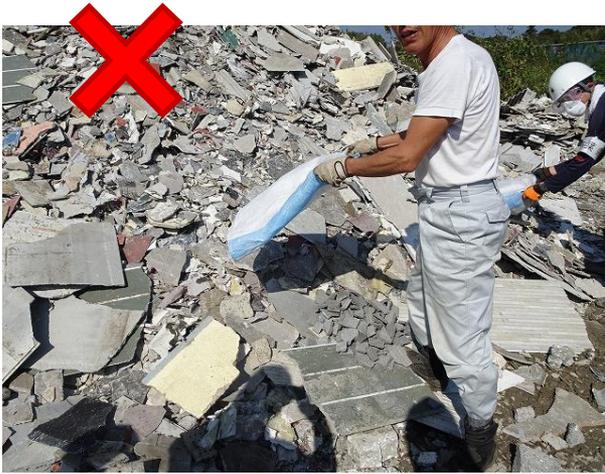
せっかく土のう袋に入ったレベル3建材が出されてしまう。マスクも非着用  
(9月30日、撮影:寺園)

フレコンにできるだけ多く詰めるため、または処分場での受入制限(15cm以下)を理由に**仮置場で意図的な破碎が行われていた**。周辺には民家もあり、作業者のマスクも不十分であった。

作業者はアスベストの知識があつたが、**飛散防止の指示を強化する必要がある**。

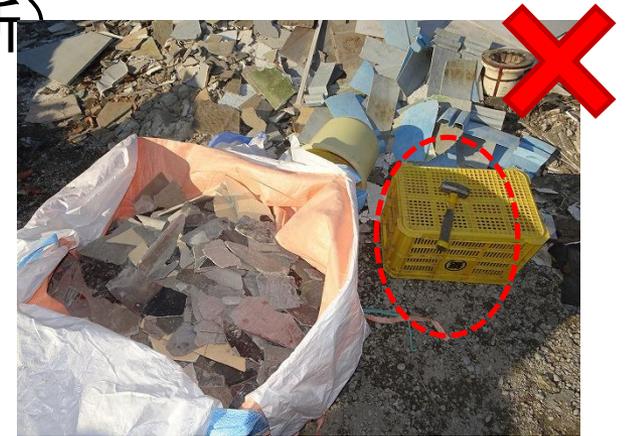
ハンマーでレベル3建材を破碎している現場(9月30日、撮影:寺園。10月7日には実際に破碎)

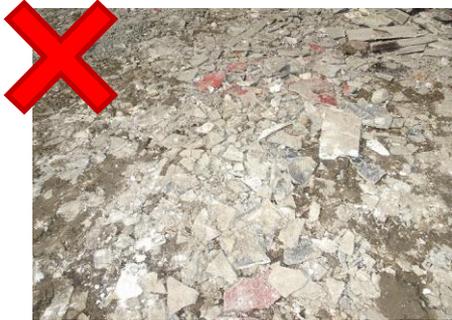
レベル3建材の破片が重機で踏まれてさらに破断していく  
(9月30日、撮影:寺園)

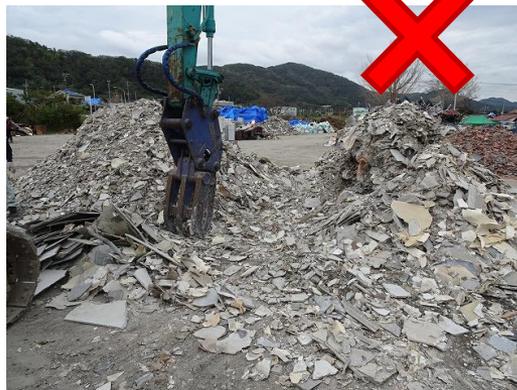
レベル3建材が重機で破碎されている  
(10月7日、撮影:寺園)

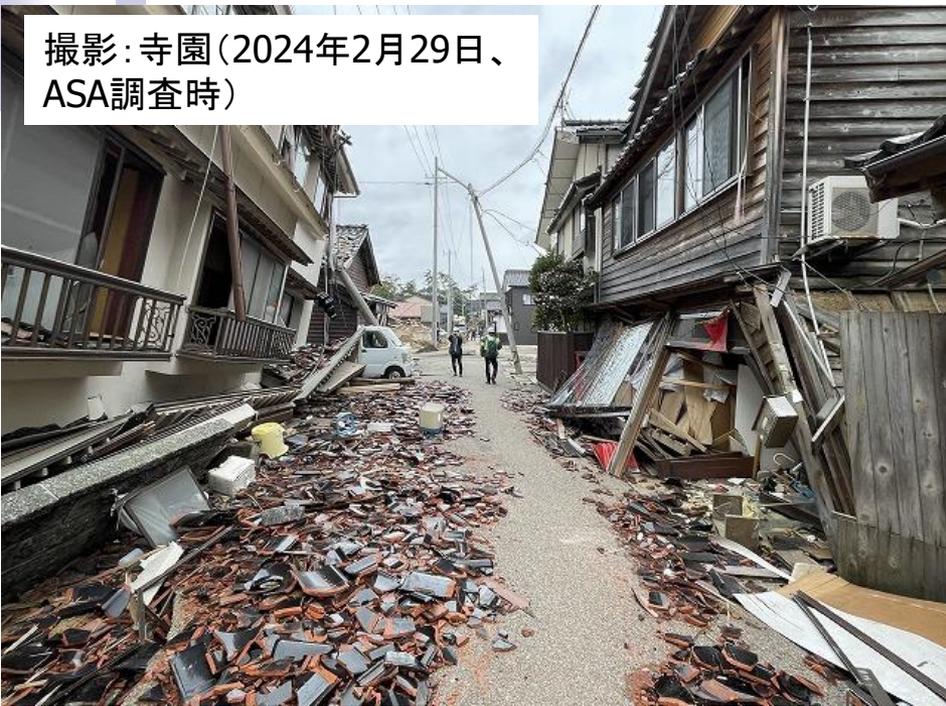
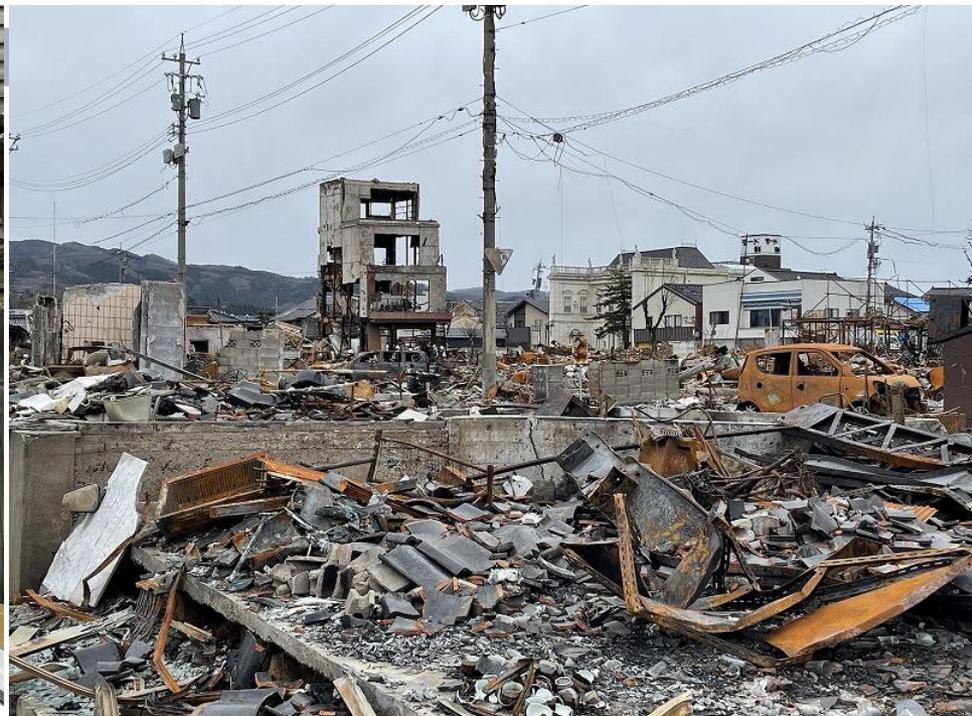
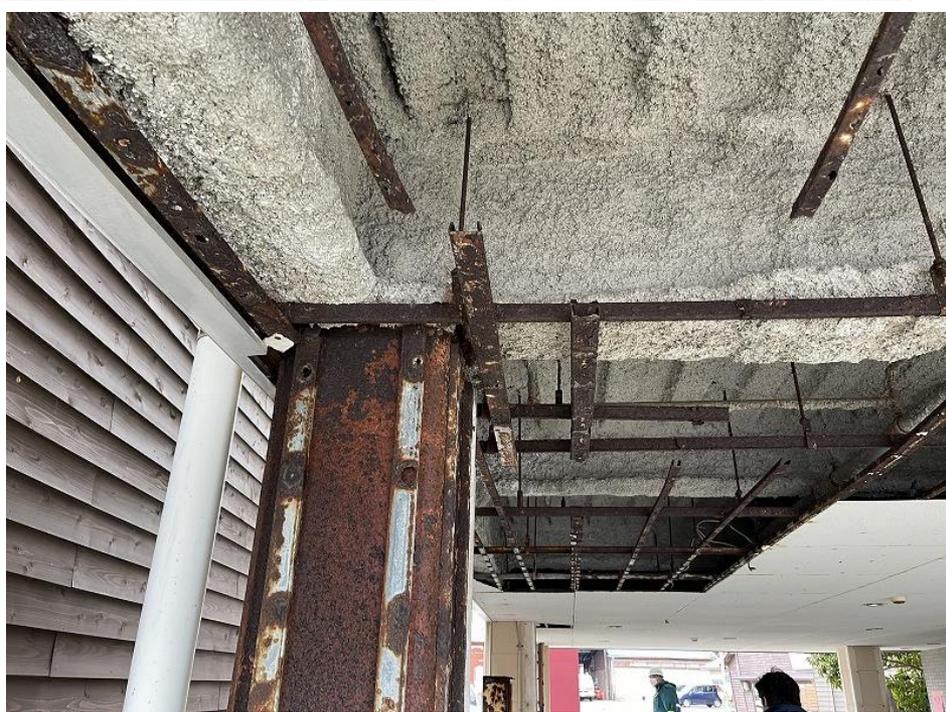
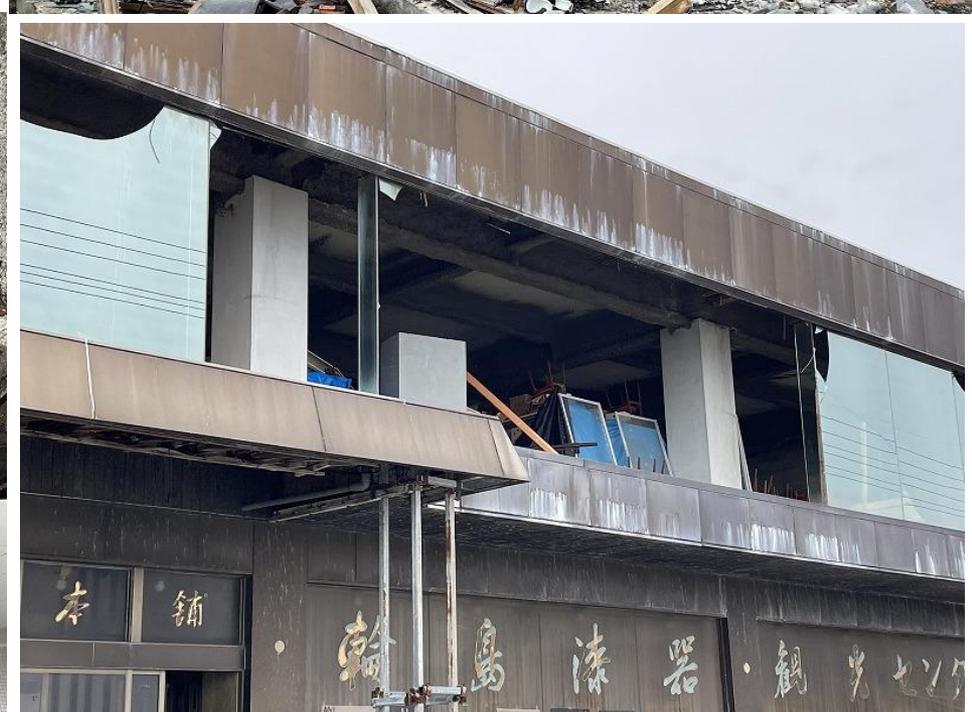
撮影：寺園（2024年2月29日、  
ASA調査時）

- 緊急性が高い建築物は12棟(12/64=19%)
- うち、非常に緊急性が高い吹付け石綿露出は3棟(3/64=4.7%)。ホテルKを含む。

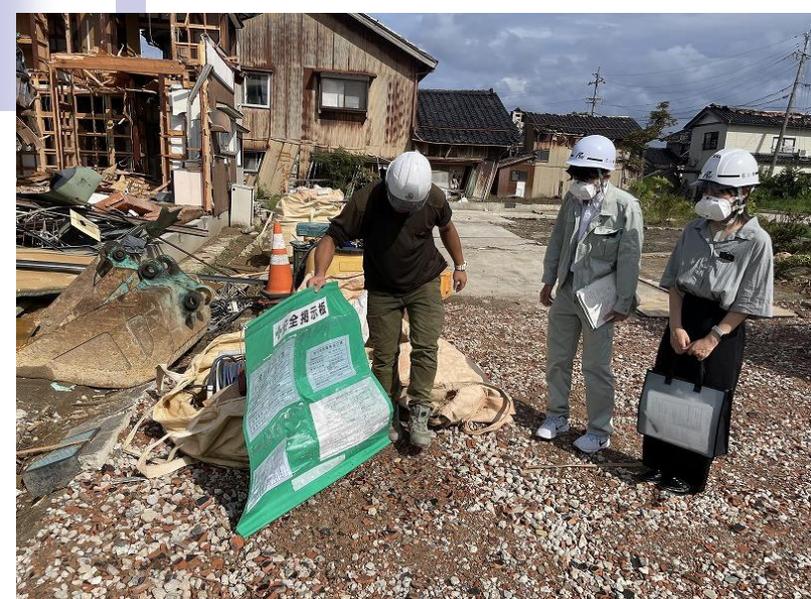
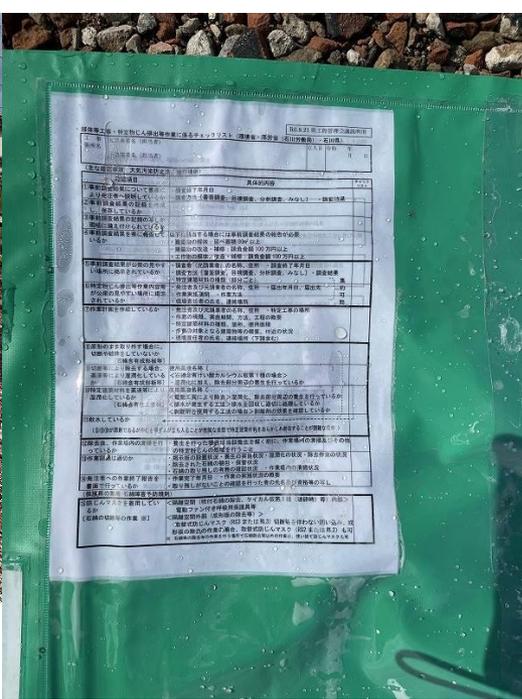
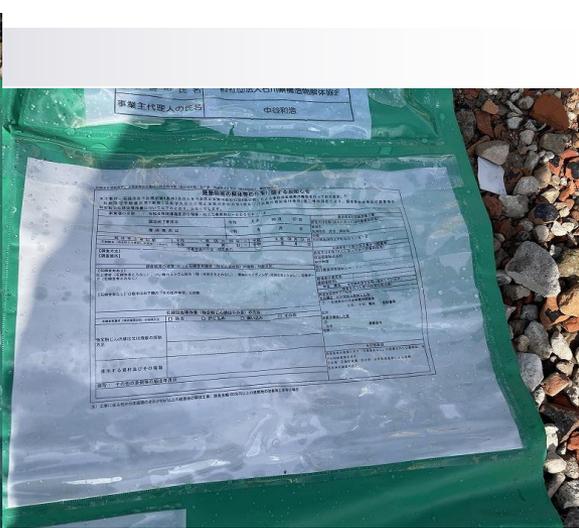
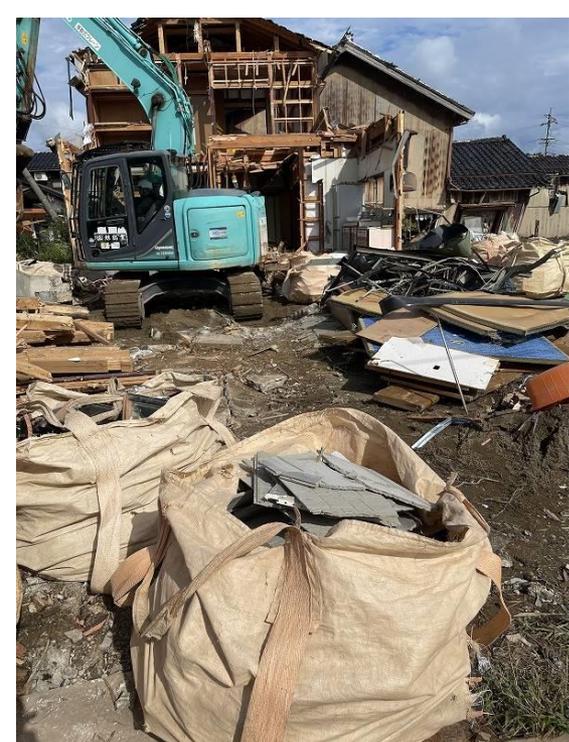
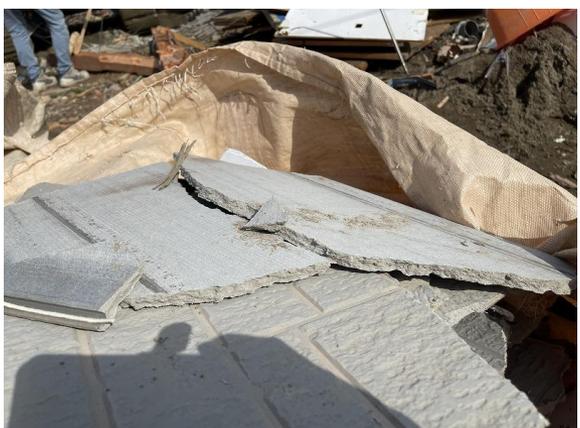
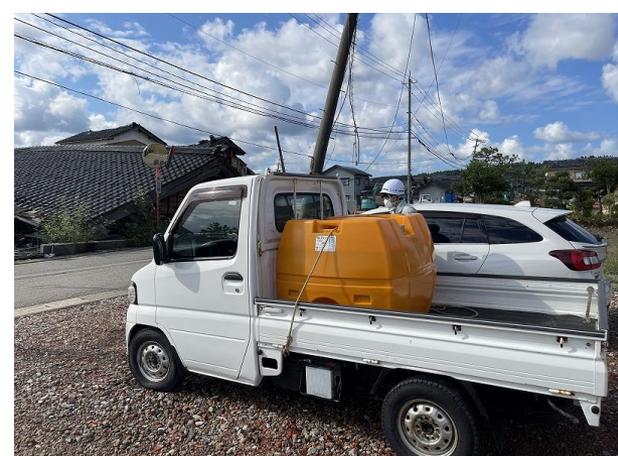
珠洲市の解体現場（撮影：寺園、2024年9月、石川県パトロール参加時）  
 ✓ 事前調査の調査（現場への指示、発注者への報告）が不十分  
 ✓ レベル3建材の分別が不十分（瓦と混合で不燃物への排出予定だった）

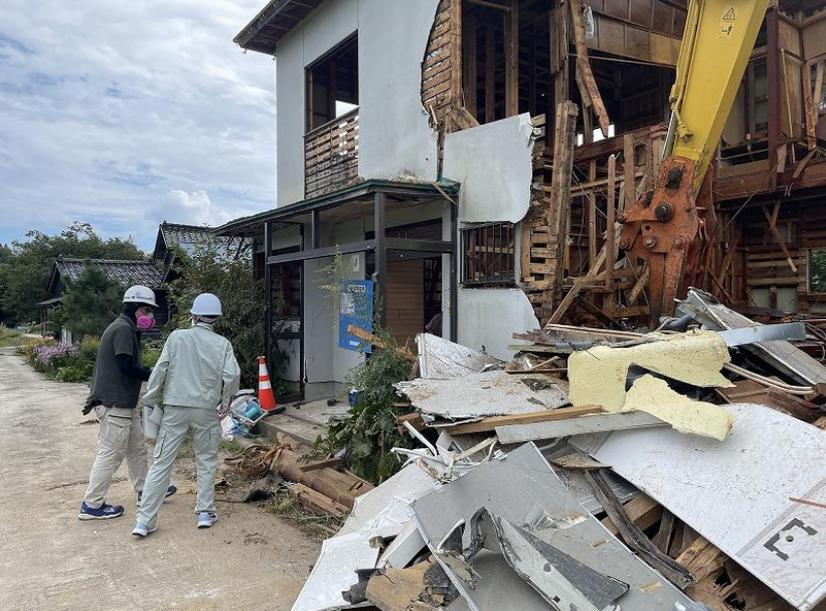
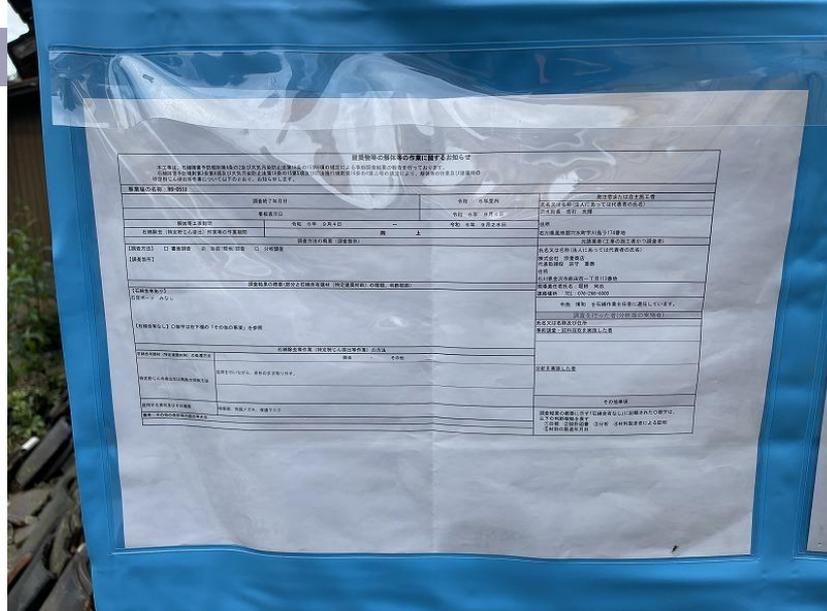
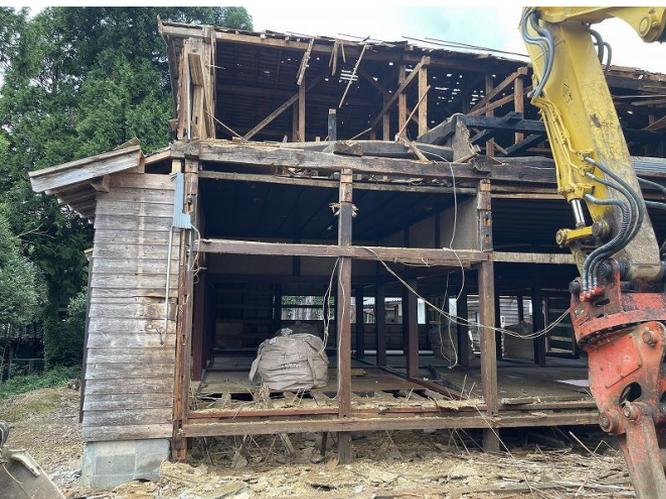
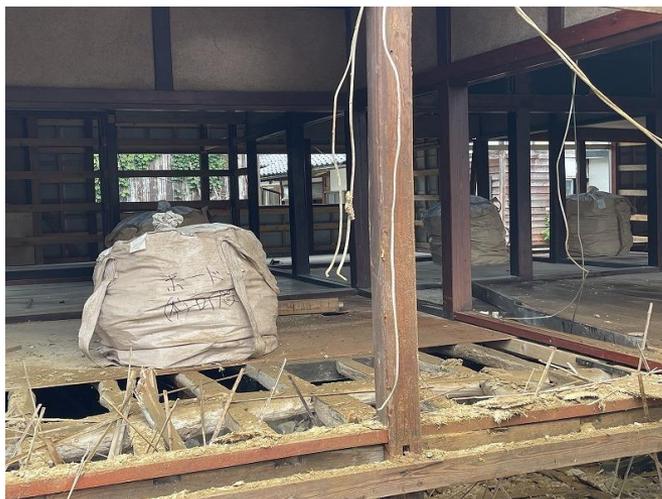
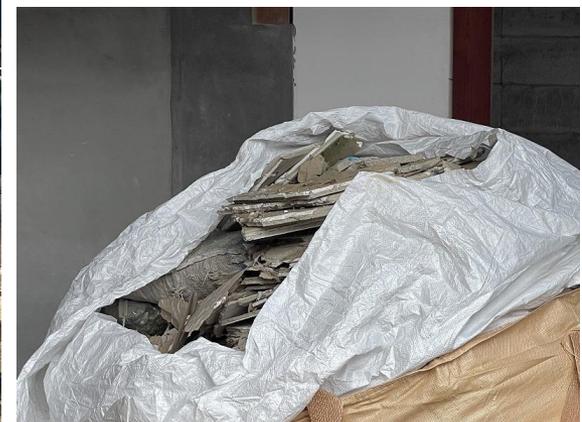
穴水町の解体現場（撮影：寺園。2024年9月、石川県パトロール参加時）

- ✓ 事前調査の調査（現場への指示）が十分か、マスクも着用
- ✓ レベル3建材の分別は問題ない（事前に除去・選別されていた）

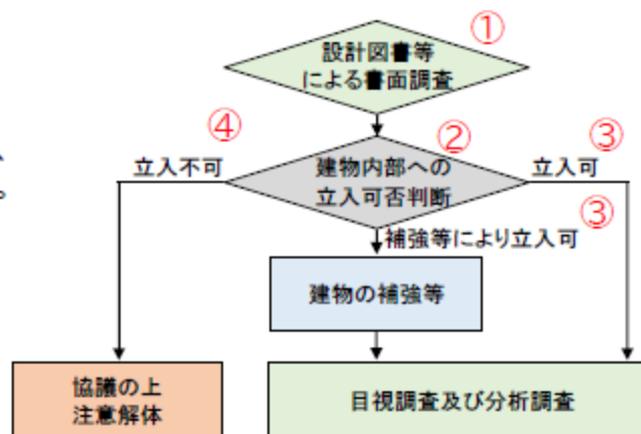
#### ① 設計図書等による事前調査

- ・設計図書及び維持管理記録等により石綿の有無を確認する。
- ・設計図書等による書面調査だけでは、石綿の使用なしとの判断はできない。

#### ② 立入可否判断

- ・「立入可」、「補強等により立入可」、「立入不可」に区分する。
- ・同一建築物で、立入可能な場所と立入困難な場所が存在する場合があるため、被災程度に応じて場所ごとに区分し検討する。

#### ③ 「立入可」、「補強により立入可」の場合

- ・平常時と同様に目視調査を実施する(必須)。
- ・設計図書等による書面調査、目視調査により石綿を使用していないことが明らかにならなかった場合は、分析調査を実施する。

#### ④ 「立入不可」の場合

- ・立入が困難な場合においても、「要注意箇所」の調査を行う。
- ・石綿含有吹付け材等が使用されている可能性のある建築物については、協議の上「注意解体」を行う。
- ・解体の進行とともに調査が実施可能となった時点において事前調査を行う。
