## 令和6年12月実施の河川水質追加調査について

### 1. 追加調査の概要

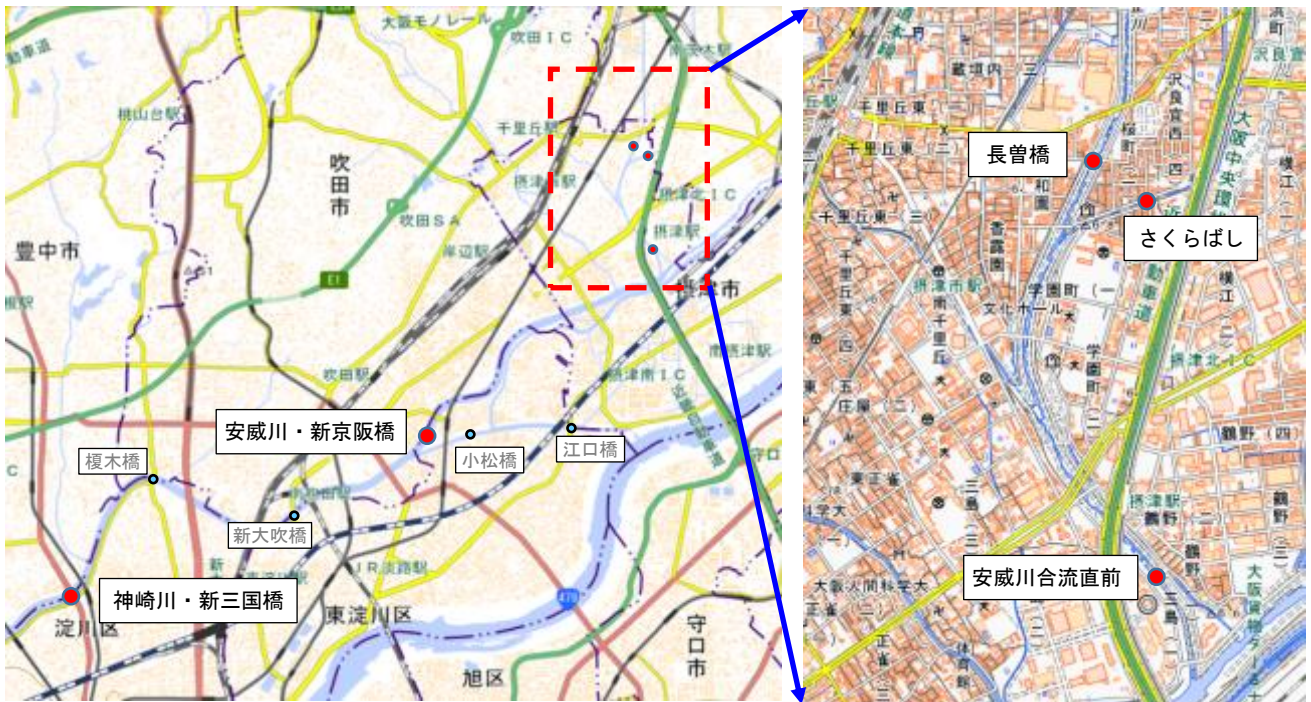
図1 神崎川追加調査地点図（地理院地図より）

#### (1) 神崎川水域：図1に示す5地点

神崎川・新三国橋では、令和3年度（80ng/L）と令和5年度（58ng/L）に暫定指針値を超過し、これまで、新三国橋から江口橋まで上流域の調査を行ったが、神崎川に流入する安威川の新京阪橋（60ng/L）を除き暫定指針値を下回っていた。令和6年度は安威川の支川である大正川で暫定指針値超過が確認されたため、大正川上流域を中心に追加調査を実施した。

神崎川水域で追加調査した5地点の結果は表1のとおりで、全地点で暫定指針値(50ng/L)を下回った。

令和6年度の常時監視で暫定指針値を超過した神崎川・新三国橋、安威川・新京阪橋及び大正川・安威川合流直前については、引き続き常時監視を毎年実施し、今後の推移を注視する。

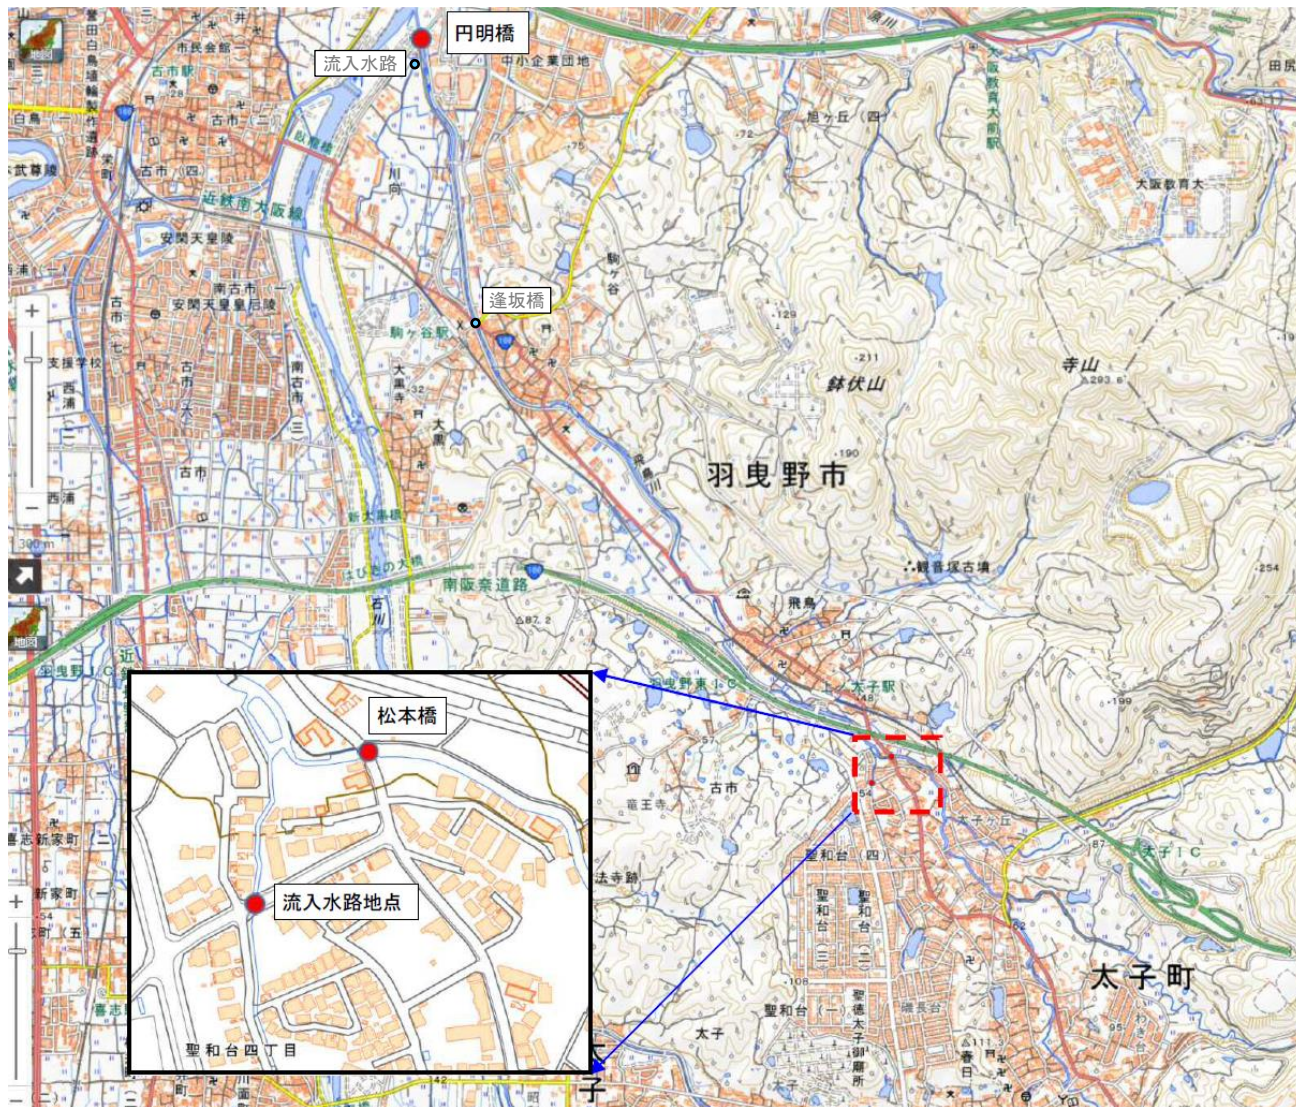
図2 飛鳥川追加調査地点図（地理院地図より）

(2) 飛鳥川水域：図2に示す3地点

飛鳥川・円明橋では、令和5年度に58ng/Lと暫定指針値を超過したため、円明橋と上流の逢坂橋及び流入水路で調査を行ったが、暫定指針値を下回っていた。令和6年度は逢坂橋より上流の地点で追加調査を実施した。

飛鳥川水域で追加調査した3地点の結果は表2のとおりで、全地点で暫定指針値(50ng/L)を下回った。

令和6年度の常時監視において暫定指針値を超過した飛鳥川・円明橋については、引き続き常時監視を毎年実施し、今後の推移を注視する。
