5 物件調書

物 件 明 細

物件番号	事業用地名称	高倉台センター住宅用地			
1	所在地	堺市南区高倉台三丁2-63、2-64			
交通機関	南海電鉄「泉ヶ丘駅」から東へ約 1.3km				
面積	登記簿 : 3143.68m² 実 測 : 3143.68m²	地 目	宅地		
接面道路の状況	北側 : 市道 高倉台 109 号線(幅員 最大 3.16m) 西側 : 市道(予定) (幅員 6m)				
法令等に基づく制限	都市計画法	市街化区域			
		用途地域	近隣商業地域		
		地域地区	準防火地域		
		建 蔽 率	80 %	容 積 率	300 %
	その他の法令等				
私道の負担等に関する事項	負担の有無	無			
	負担の内容	—			
供給処理施設の状況	区 分	配管等の状況	照 会 先 及 び 電 話 番 号		
	公営水道	有	堺市上下水道局サービス管理部給排水設備課 072-250-4697		
	電 気	有	関西電力送配電(株)コンタクトセンター 0800 - 777 - 3081		
	都市ガス	有	大阪ガスネットワーク(株)南部事業部導管計画チーム 0120-544-209		
	公共下水道	有	堺市上下水道局下水道管路部下水道管理課 072-250-9116		
【留意事項】					
<p>1 既存物を含め、その他事業用地に存するものすべてを現状有姿で売却しますので、事業用地の引渡しはあるがままの状態です。府営住宅の撤去工事を令和7年度に行っていますが、残置物等が残存している可能性があります。これらを撤去する場合は落札者の責任（費用負担含む）において、関係法令を遵守のうえ適切に実施してください。</p> <p>2 府営住宅の撤去工事における、杭引き抜き工事の記録は（4）参考図1（P.30-31）を参照してください。杭引き抜き工事の写真等は、大阪府都市整備部住宅建築局住宅経営室で閲覧できますので、閲覧を希望する場合は、事前に連絡のうえ日時予約をお願いします。 （お問合せ先：大阪府都市整備部住宅建築局住宅経営室施設保全課資産活用グループ 電話 : 06-6210-9759）</p> <p>なお、杭引抜き工事施工中に破損した杭やその他の残置物等が地中に残っている可能性がありますので、これらを撤去する場合は落札者の責任（費用負担を含む）において関係法令を遵守のうえ適切に実施してください。</p> <p>3 事業用地にて試掘調査を実施したところ、コンクリート塊や放棄管等が確認されましたが、粉碎及び場外搬出しています。実施した試掘調査の結果を（4）参考図2（P.32-33）に示します。なお、今回の試掘調査では分からなかったその他の地下埋設物等がある可能性があります。それらが発見され、撤去等が必要な場合は落札者の責任（

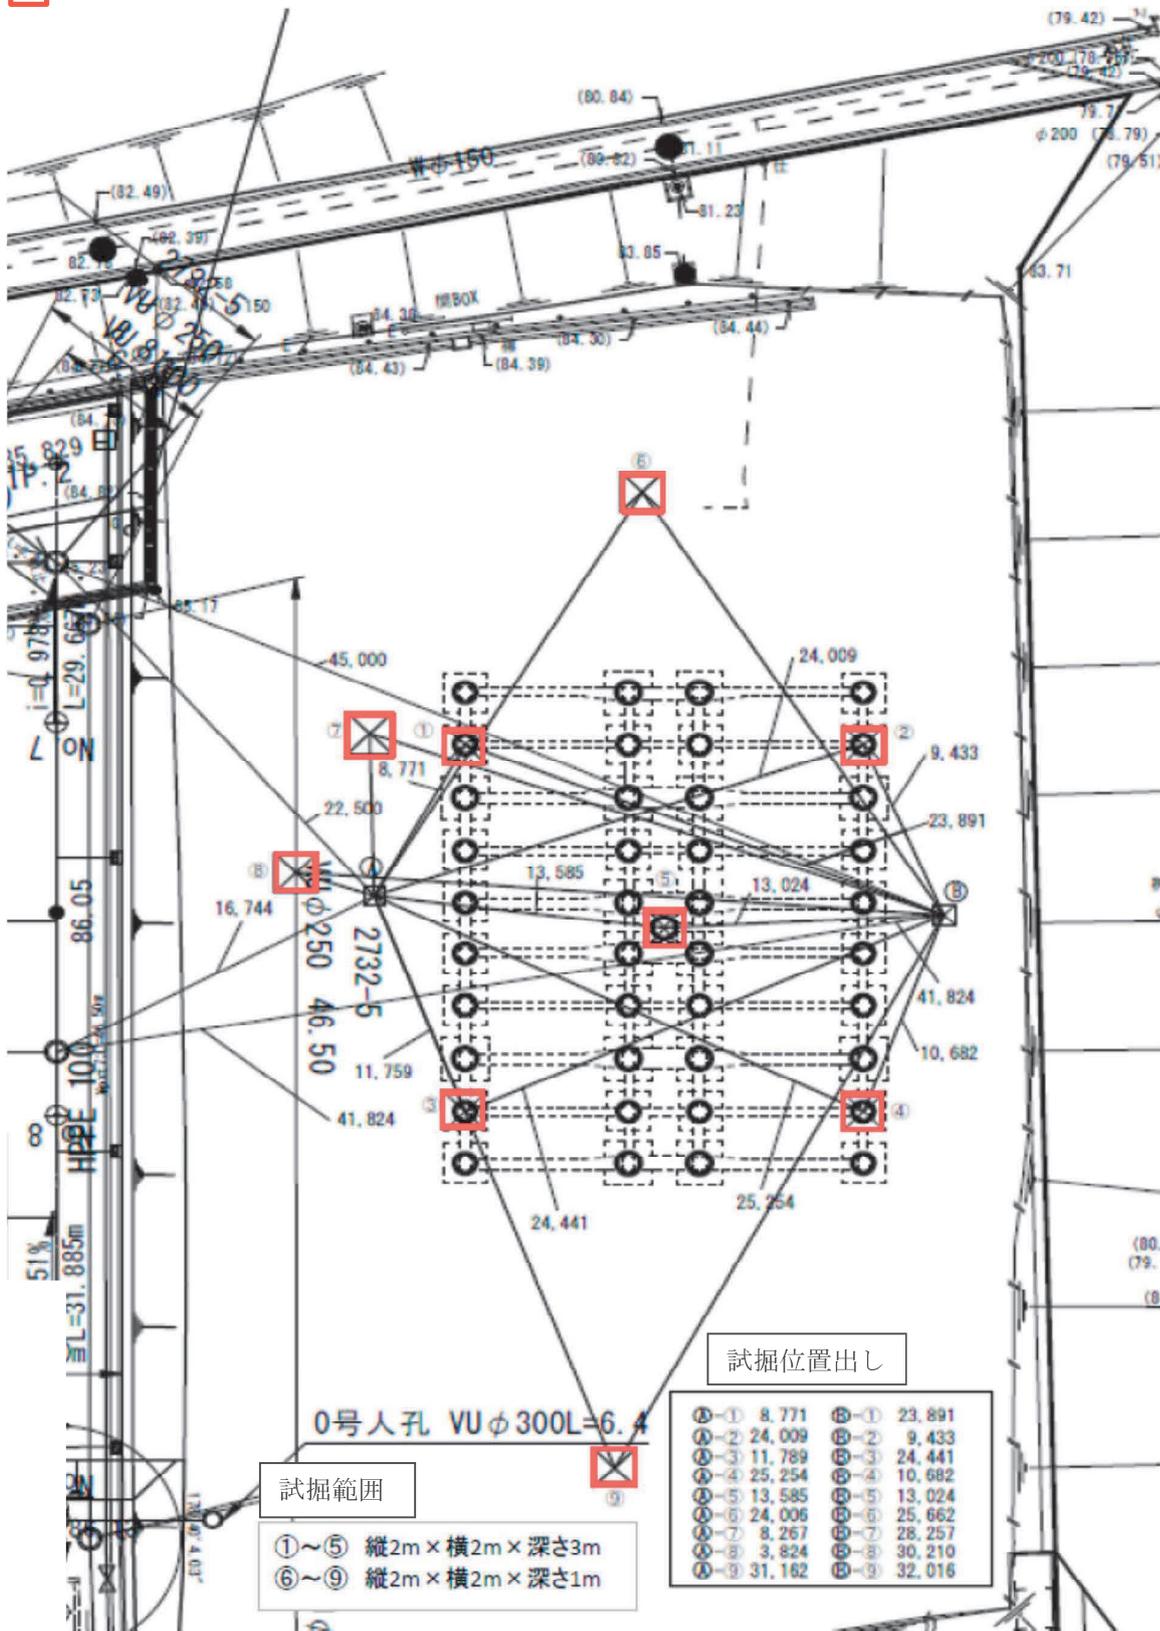
(4) 参考図 2

□ 試掘位置①～⑨ (9か所)

掘削 No.	埋設物	サイズ (mm) W×D×H L	埋設深さ (m)	備考
1	ガラ多数 鉄筋 鋼管 (角)	700×800×150 1300 600	2.0 1.0 1.0	ガラのサイズは最も大きいものを記載
2	ガラ多数 鉄筋	700×400×150 600	1.5 1.5	ガラのサイズは最も大きいものを記載
3	ガラ多数 鉄筋	300×200×150 1300	2.0 2.5	ガラのサイズは最も大きいものを記載
4	ガラ多数 鉄筋	700×400×200 500	2.5 0.5	ガラのサイズは最も大きいものを記載
5	ガラ多数 鉄筋	500×400×150 1300	1.0 1.0	ガラのサイズは最も大きいものを記載
6	ガラ多数	300×150×100	0.5	ガラのサイズは最も大きいものを記載
7	ガラ多数	200×150×100	0.5	ガラのサイズは最も大きいものを記載
8	ガラ多数 鋼管 (丸)	300×200×100 400	0.7 0.5	ガラのサイズは最も大きいものを記載
9	ガラ多数 ヒューム管	250×200×100 φ150×400	0.8 1.0	ガラのサイズは最も大きいものを記載

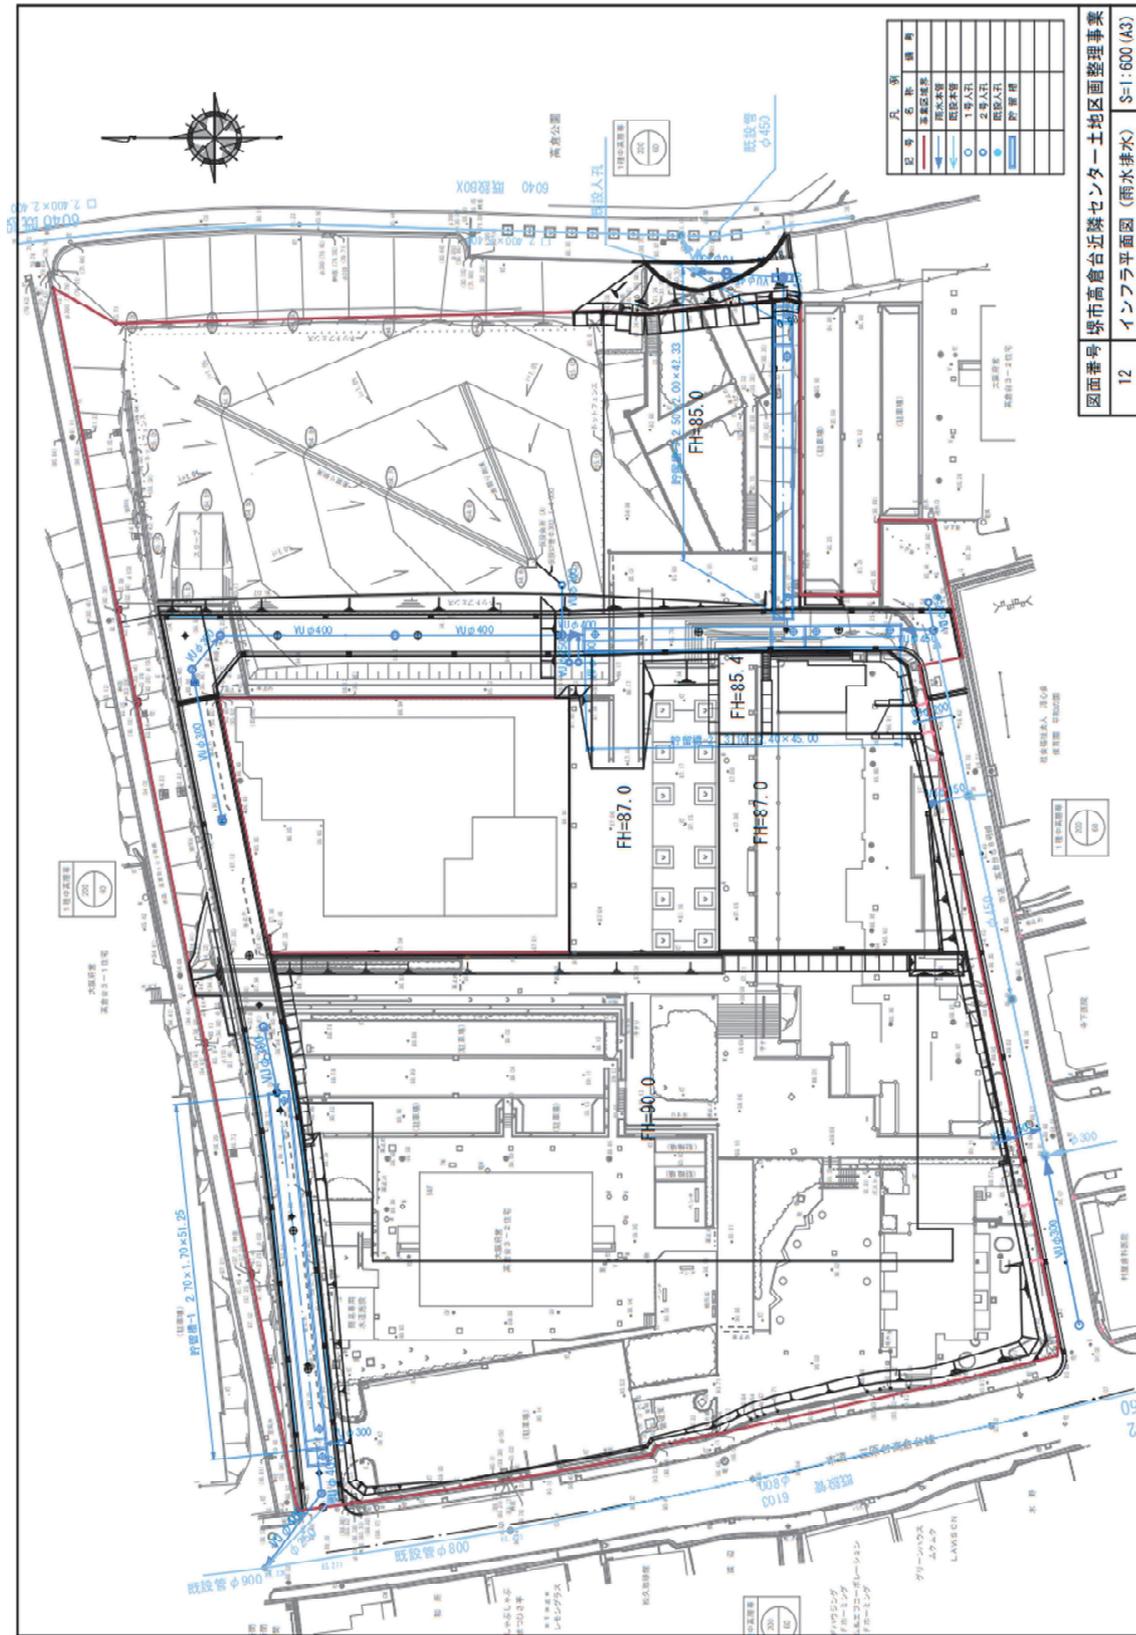
図面番号 堺市高倉台近隣センター土地区画整理事業
 12 インフロント平面図 (雨水排水) S=1:600 (A3)

雨水排水

- 9 事業用地西側道路は区画整理事業により新たに築造されたため、道路下のインフラ管について、各種台帳に記載がない可能性があります。各インフラ管のおおよその位置について、(4)参考図3(P.34-38)に示しますが、詳細は関係機関に確認してください。
- 10 事業用地西側道路は新舗装となっており、掘削範囲によっては舗装の本復旧が全面復旧となる可能性があります。本復旧の範囲については、よく道路管理者と協議してください。

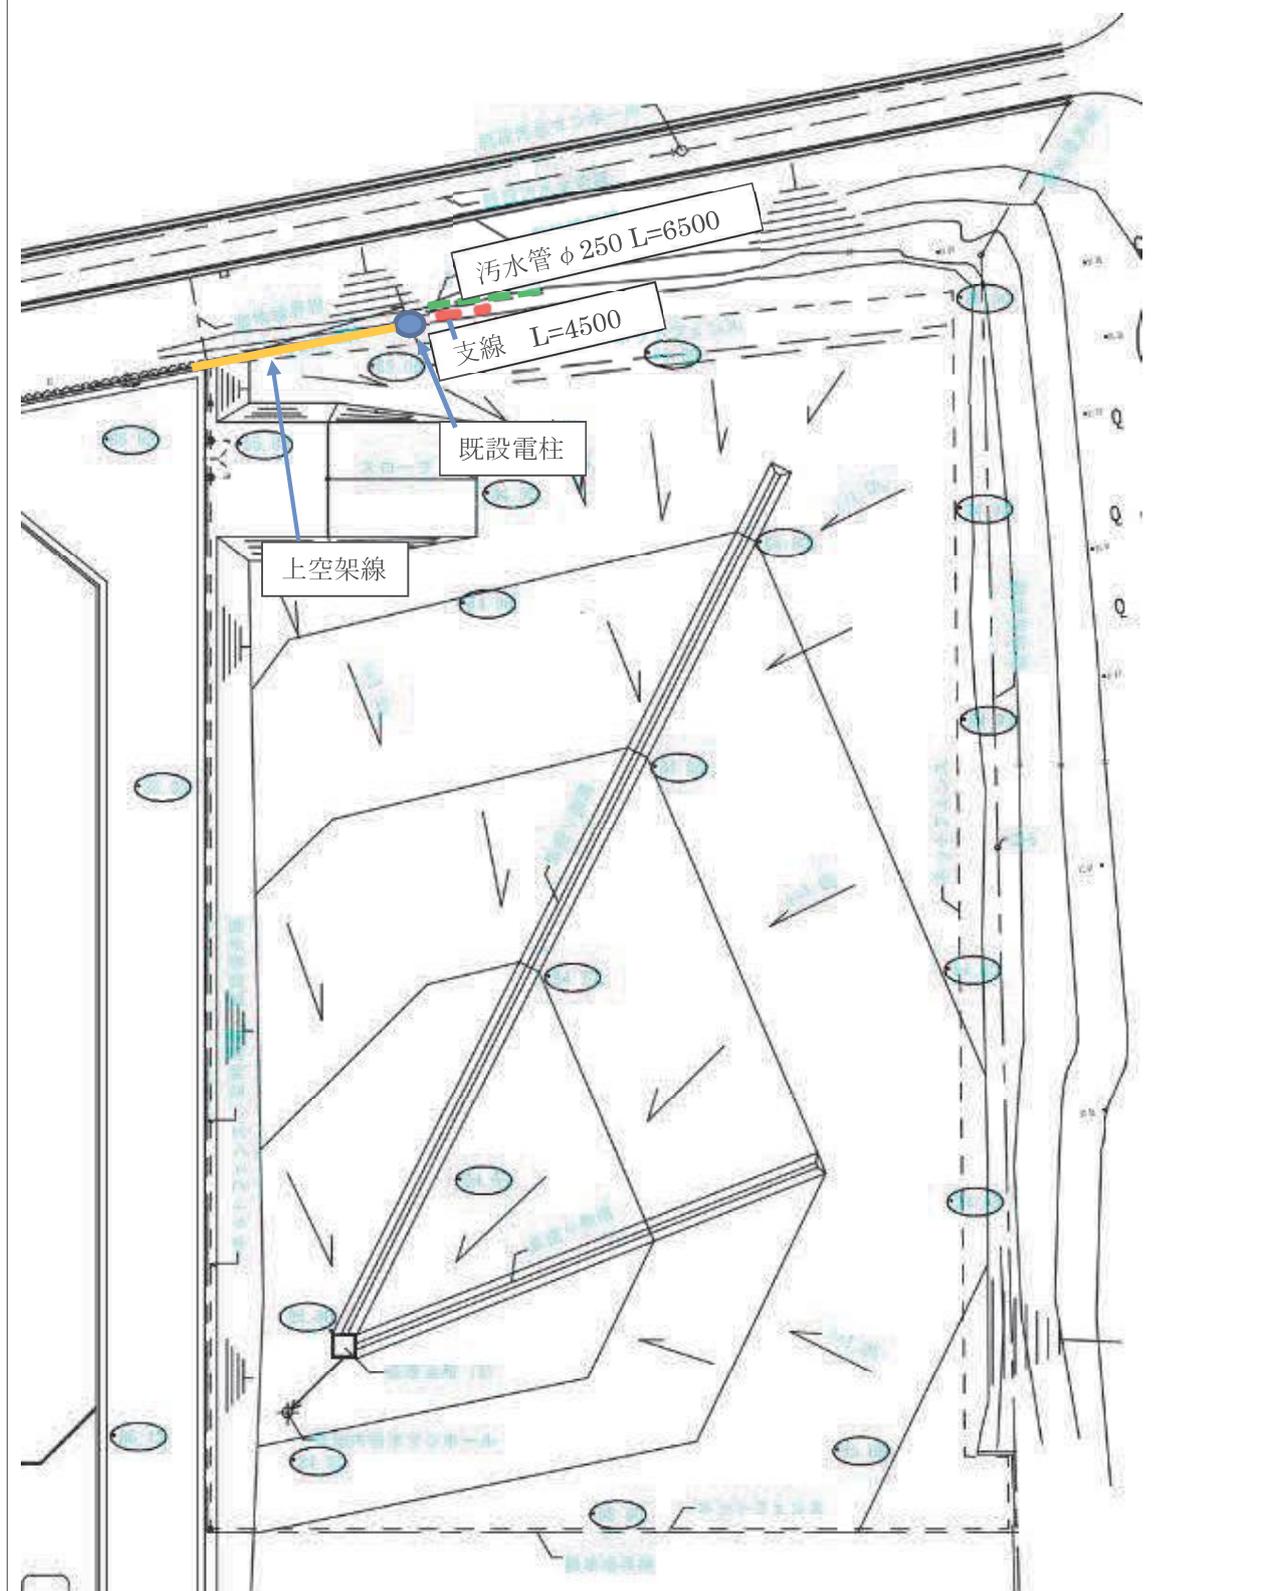
(4) 参考図 4

既設電柱 1 本と支線（長さ4500mm）、上空架線、汚水管（ $\phi 250$ mm 長さ6500mm）（既設電柱付近）が残置されています。

- 11 事業用地西側道路は建築基準法第42条第1項第2号道路であり、堺市において、市道として認定手続きを実施する予定です。
- 12 事業用地には、既存の電柱(1箇所)、支線及び電柱間の上空架線が設置されております。また、既存の電柱(1箇所)付近の污水管について、撤去する事により電柱が倒れる危険性があつたため、存置しております((4)参考図4(P.39)参照)。また、事業用地西側道路に設置された電柱上部の一部が事業用地に越境しています((4)参考図5(P.40-41)参照)。取扱い等については、関西電力送配電株式会社と協議してください。

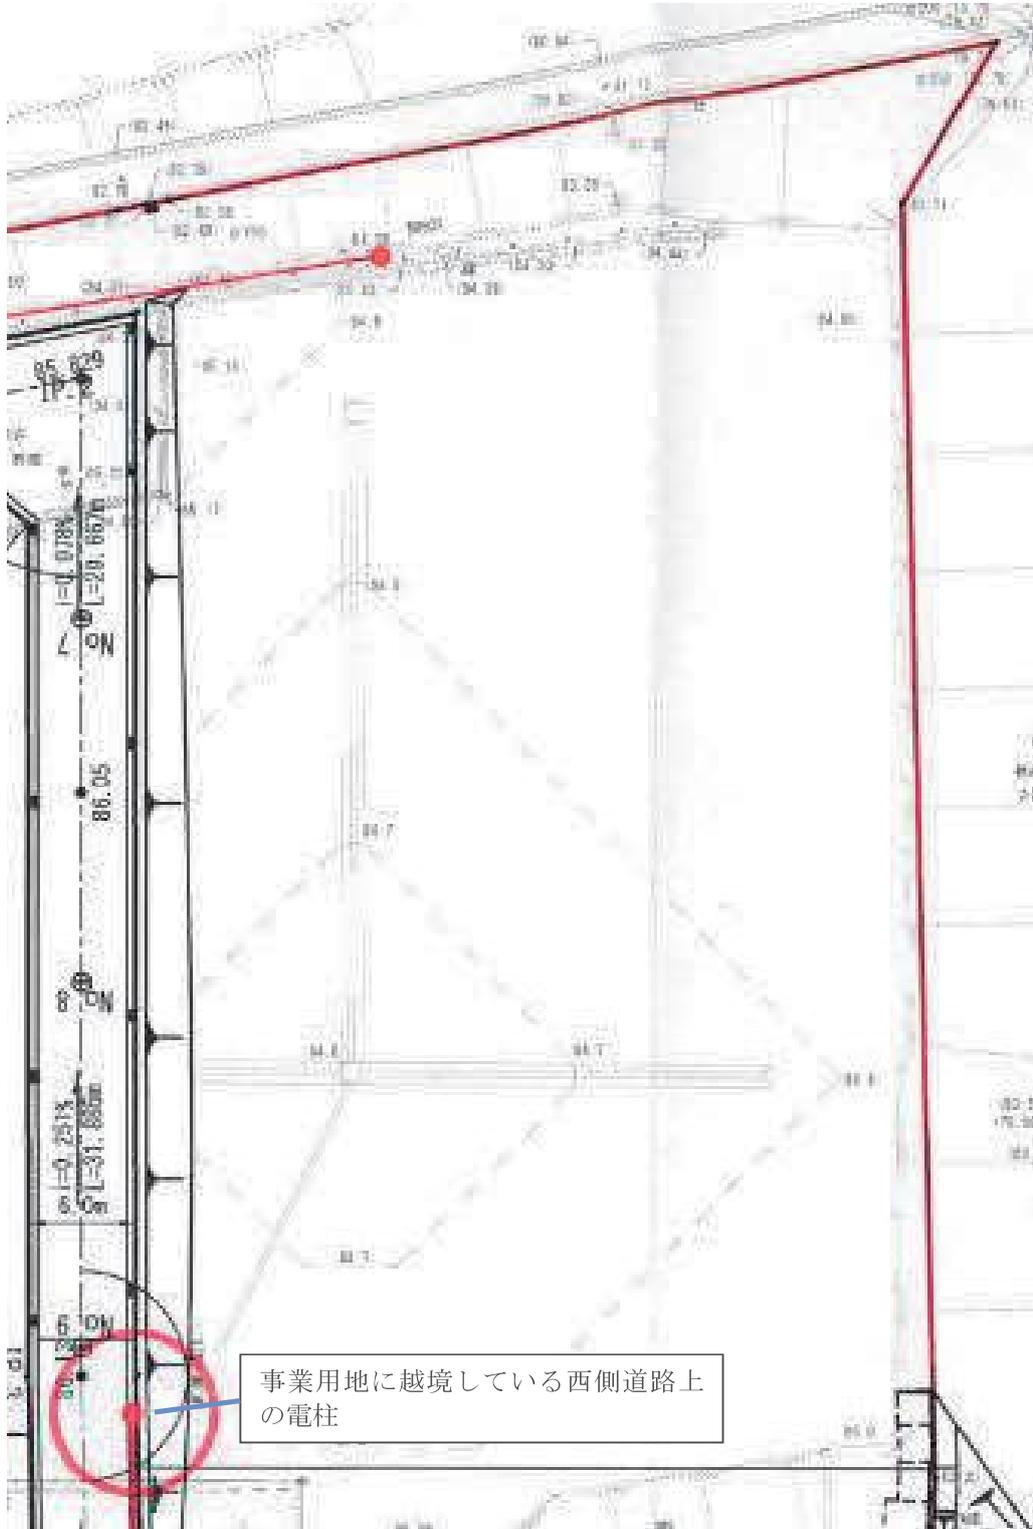
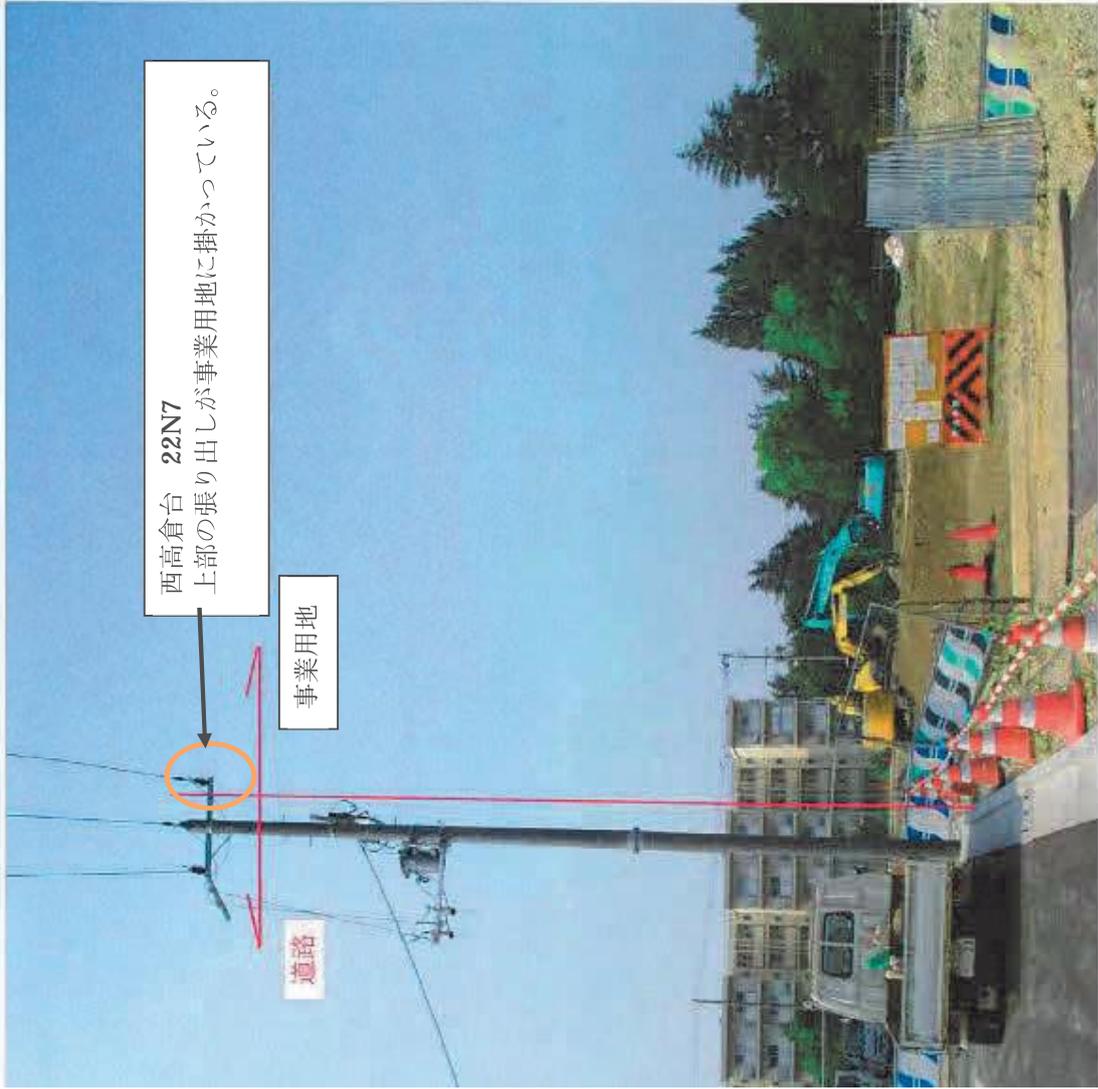
(5) 参考図 5

西側道路上にある電柱の一部が事業用地に越境しています。

西高倉台 22N7
上部の張り出しが事業用地に掛かっている。
