# 河川砂防・海岸保全施設の整備 及び維持管理等について

# 河川砂防施設のR2年度の主な事業実施箇所

## R2年度 河川施設の点検結果箇所一覧表

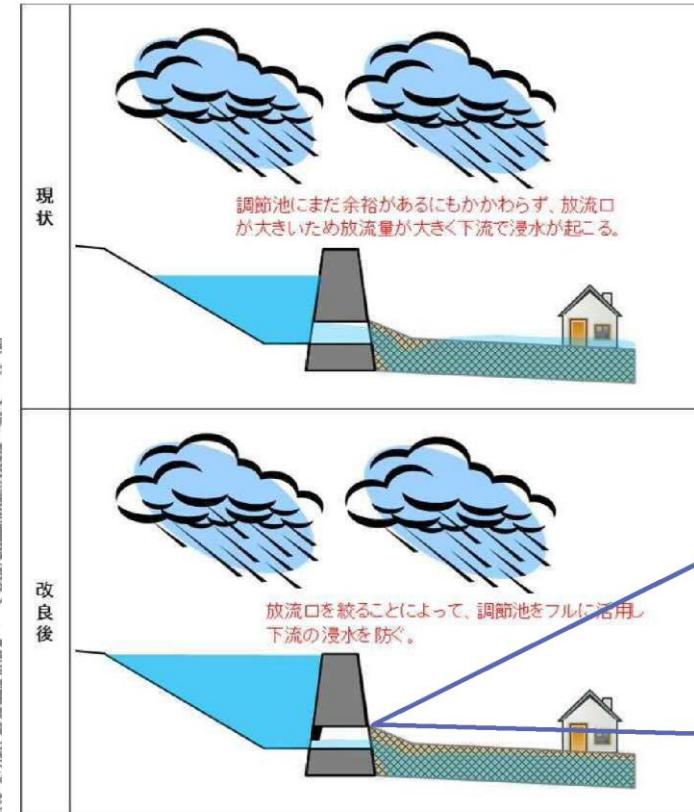
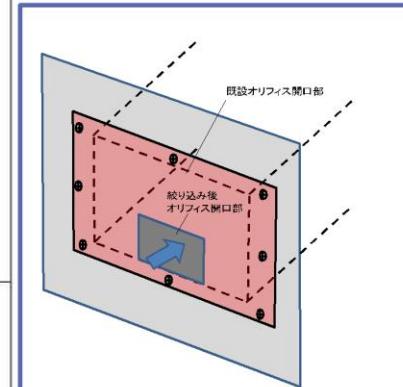
オリフィスの改良は、現状の開口部の上流側に、開口径を小さくした鋼板などを張り付けることで簡易的に対応します。  
今後、下流河川の河川改修に応じて、適宜最適な開口径（原状回復も含む）に変更できるようにします。

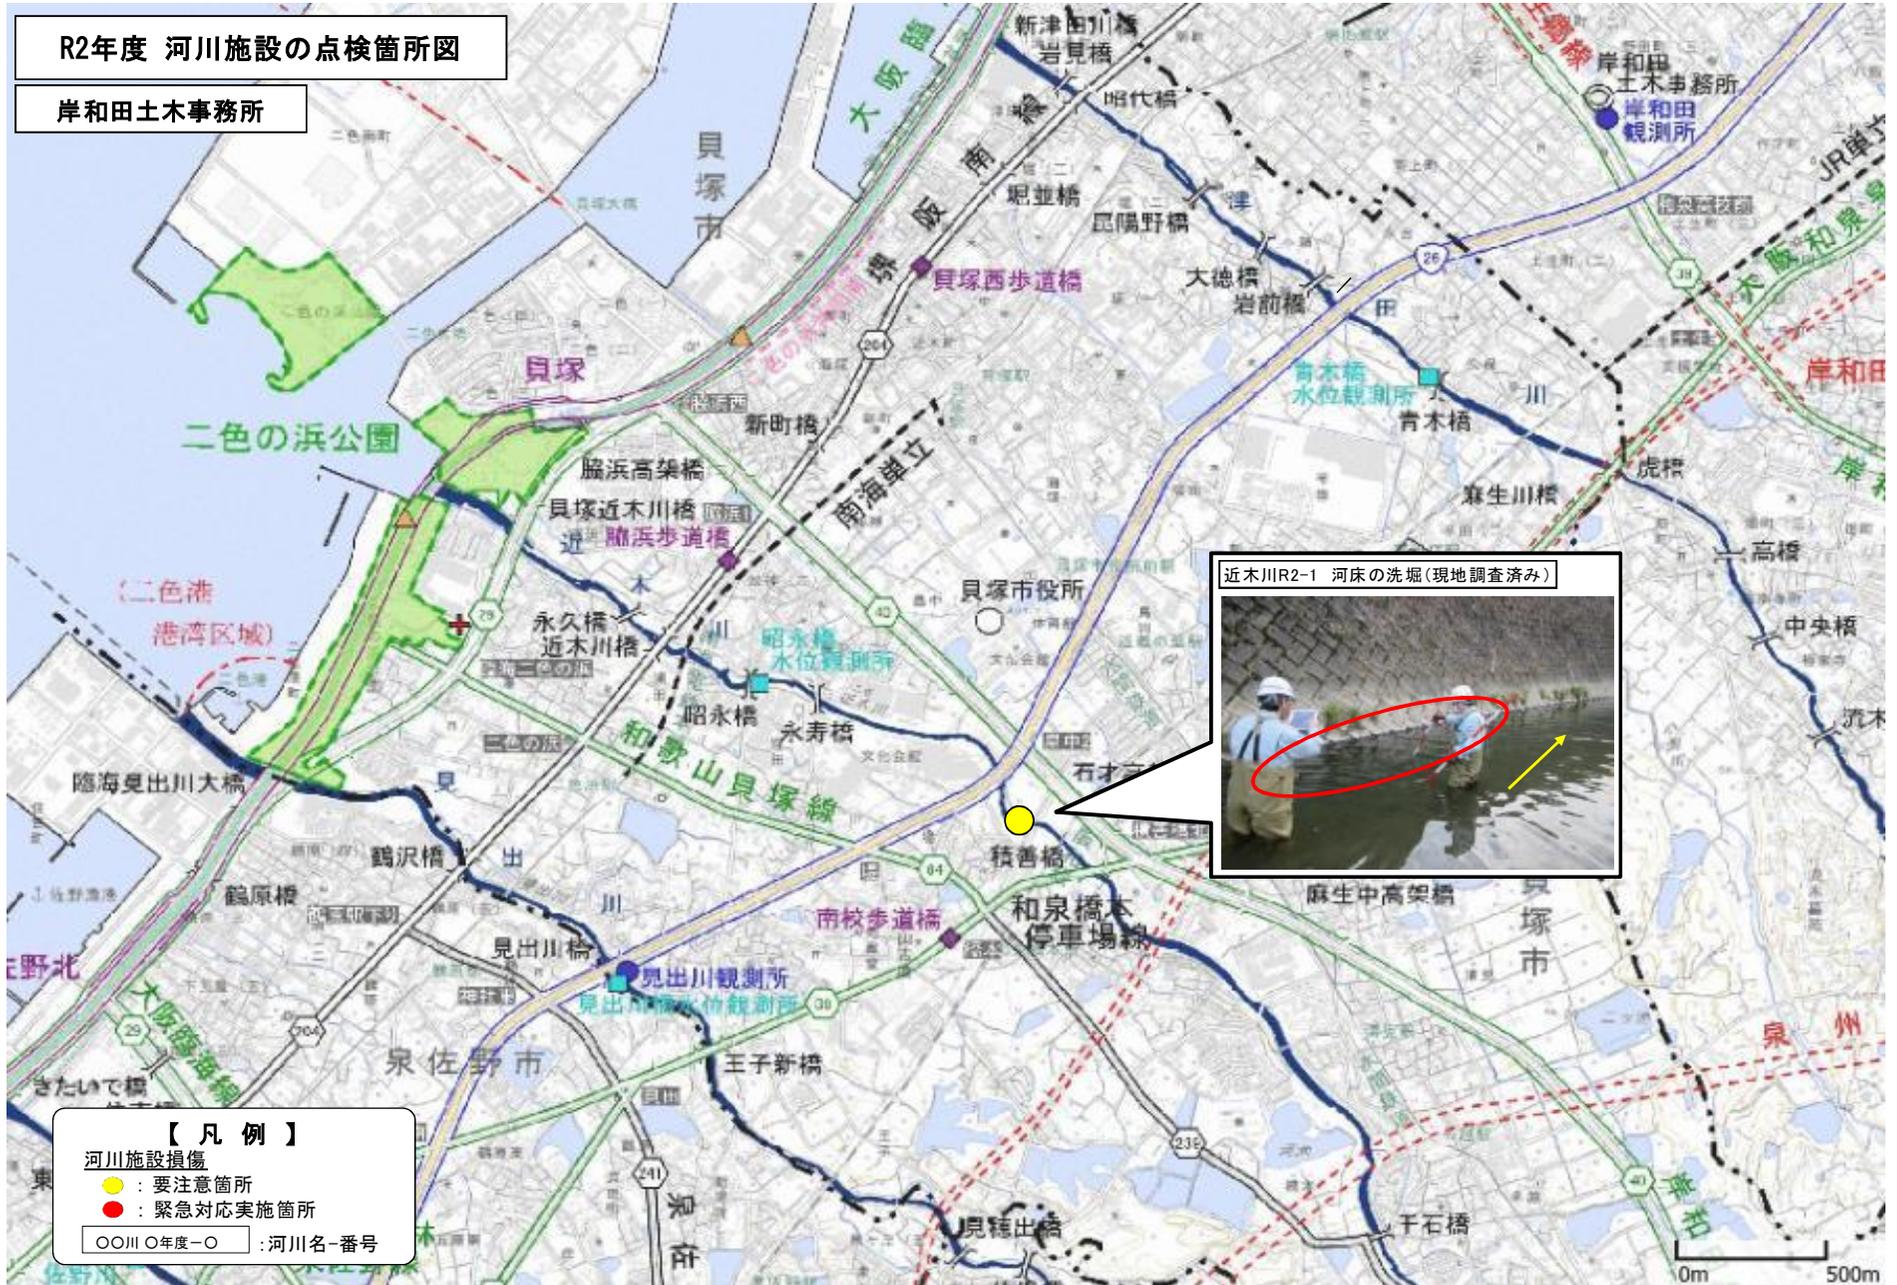
近木川R2-1 河床の洗堀(現地調査済み)

| 事務所名 | 施設の種類 | 河川・砂防箇所名—番号 | 場所 | 状況 | 点検結果<br>への対応 | 対応状況<br>(R3年3月末時点) | 完了予定 | 公表年月 | |
|---|---|---|---|---|---|---|---|---|---|
| 岸和田土木事務所 | 河川 | 近木川 - R2-1 | 貝塚市 堤 | 国道26号近木川橋 上流100m左岸 | 河床の洗掘 | B | 現地調査済み | R5年度中 | R3年3月 |

**B** 要 注 意 箇 所 : 必要に応じ詳細な調査を実施し、補修方法等の検討を行い概ね3年を目途に順次対策を実施します。
