はじめに

寝屋川流域河川のうち、平野川に取り組む理由・・・

新たに
「寝屋川流域底質改善検討部会」を設置 (R2.3)

【諮問】
平野川における薬剤等を活用した底質改善対策について

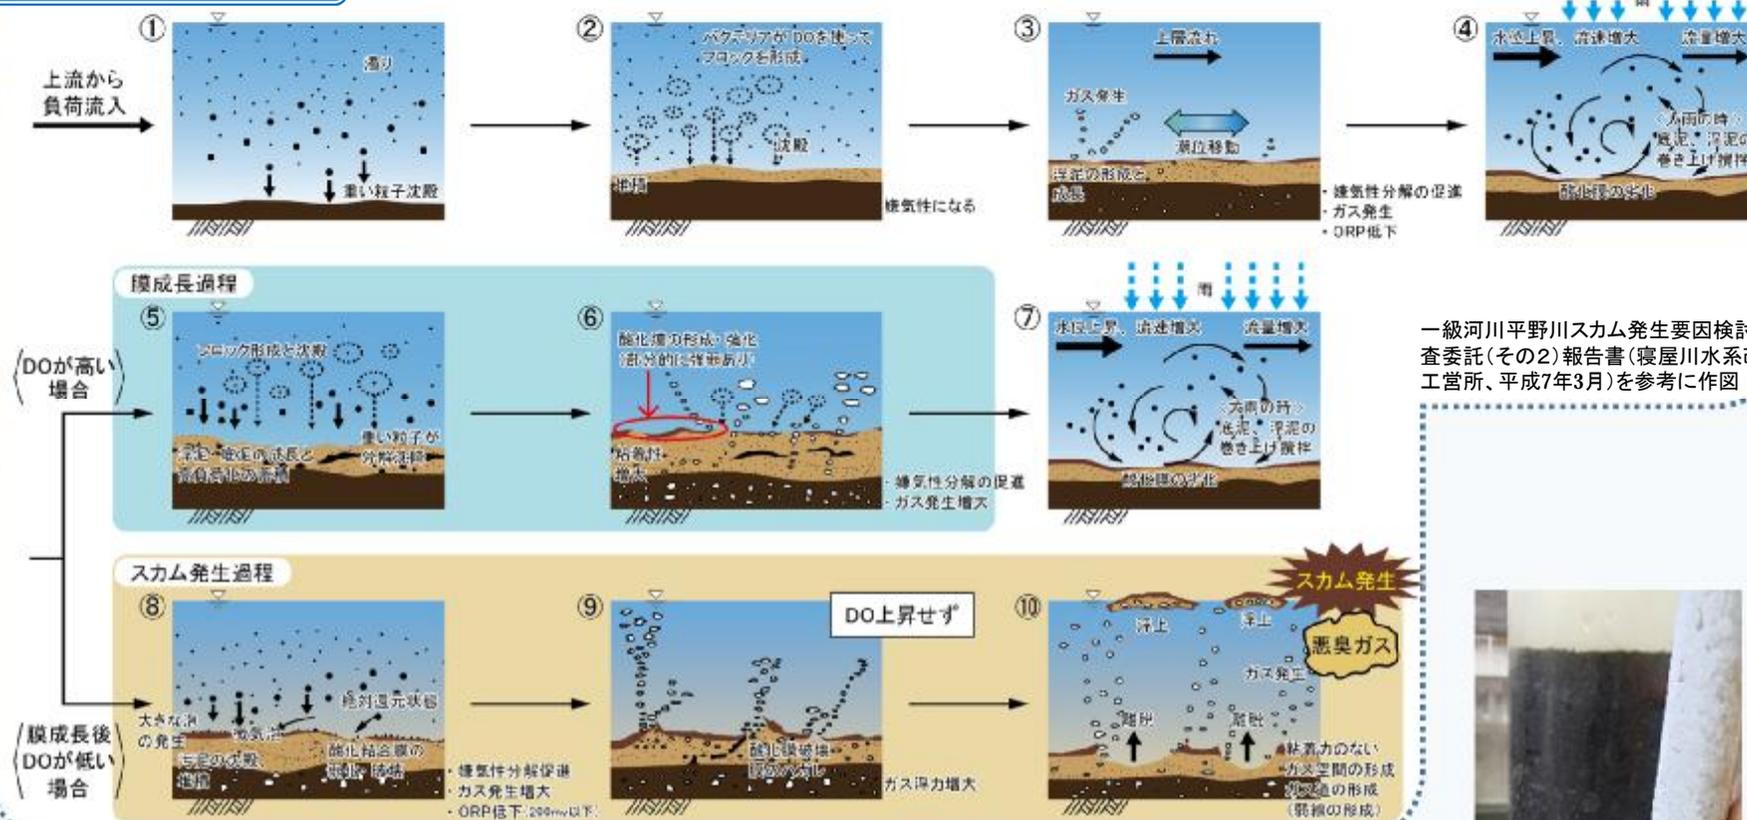
スカム発生概念図

一級河川平野川スカム発生要因検討調査委託(その2)報告書(寝屋川水系改修工営所、平成7年3月)を参考に作図

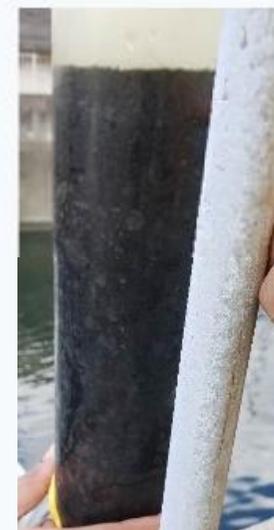
平野川の底泥
 (眼鏡橋下流：令和元年9月17日)

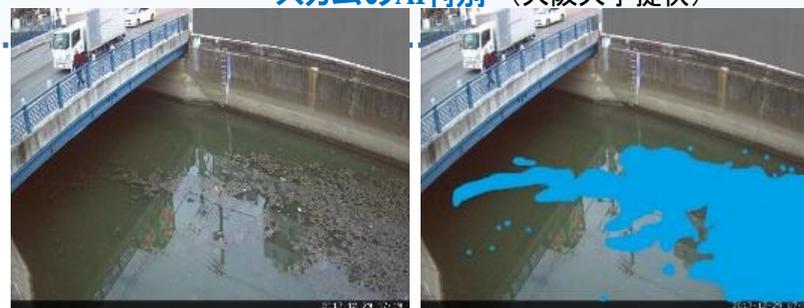
スカムのAI判別 (大阪大学提供)

- ◆固定カメラによるモニタリング
- ◆AIを活用したカメラ画像解析
- ◆水理的シミュレーション
- ◆水質、底質、浮遊物の調査

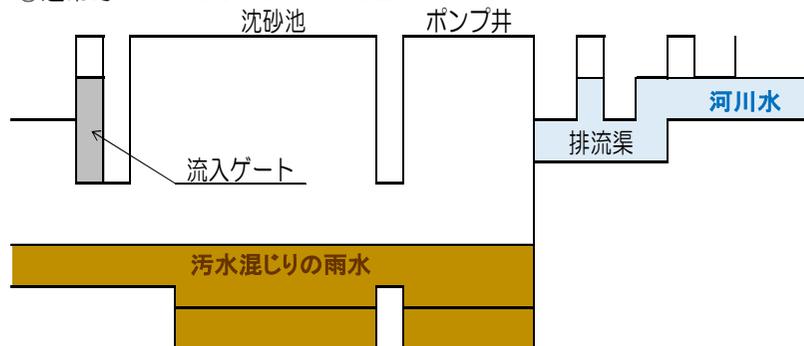
①通常時 (汚水混じりの雨水が滞留)

★次の雨天時に汚水を河川に放流しないよう対策について検討
河川水を雨水沈砂池に引きこみ、下水処理場に送り出す⇒滞留水を河川水と置換
(週1回程度)

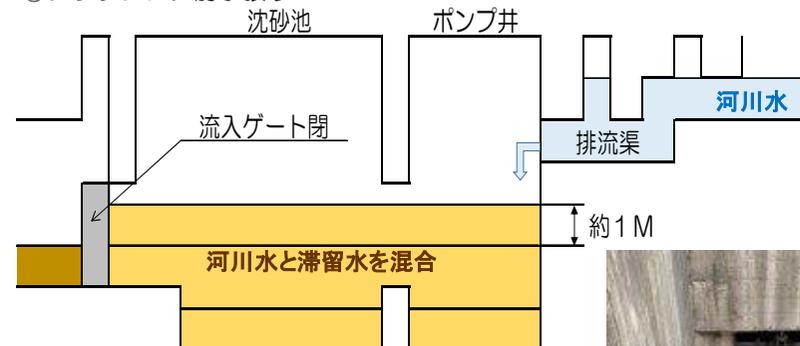
②フラッシング前水張り (河川水を引き込む)

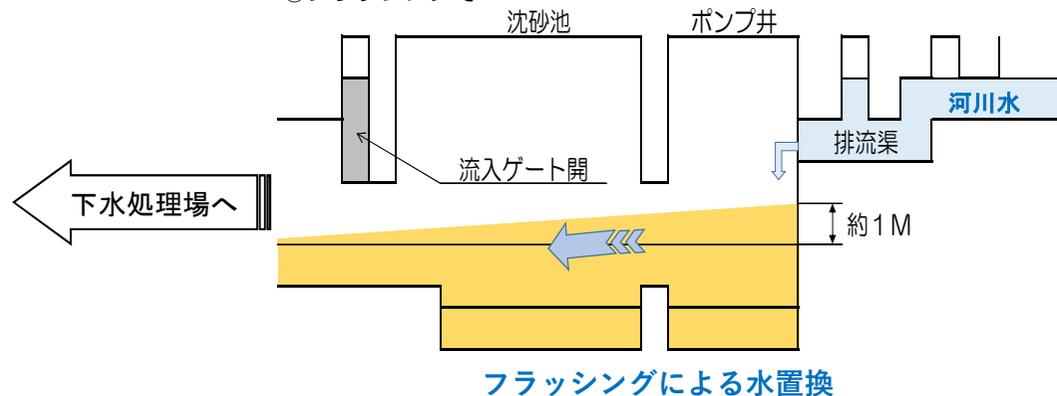
③フラッシング時 (滞留水と河川水の混合水を下水処理場へ送り出す)

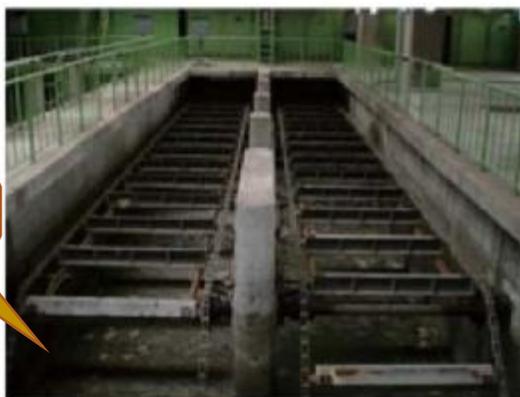
ドライ化前

腐敗
↓
悪臭

汚水混じりの雨水

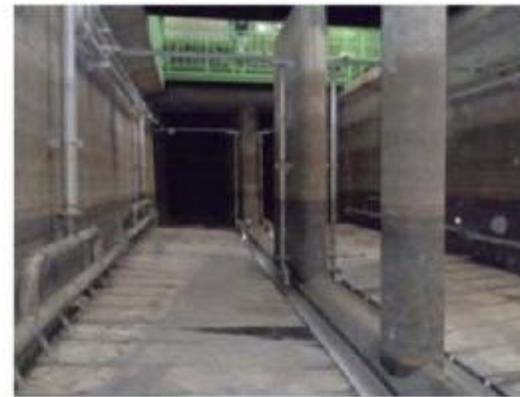
ドライ化後

滞留水をポンプにより吸い上げ処理場で処理⇒雨水沈砂池をドライ化

ポンプで
吸い上げ
処理

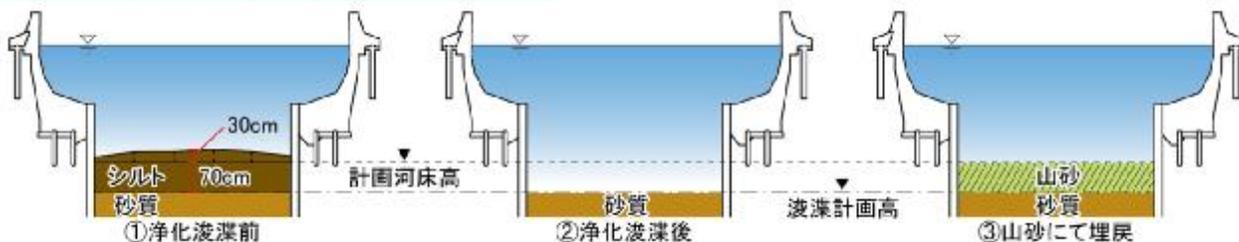
標準断面図例 (生中橋)

◎汚濁物質が堆積した底泥を浚渫により除去

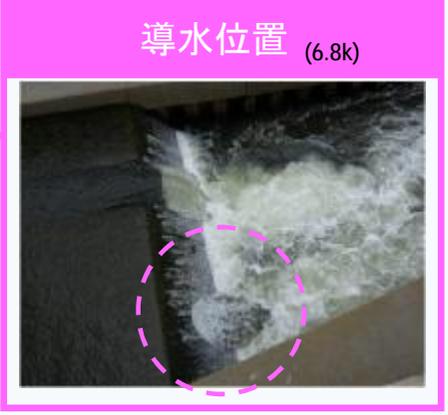
導水位置 (6.8k)

平野川浄化ポンプ場の運転時間の見直しにより
平野川への高度処理水の導水量を増加(R1.7~)
10時間(8時~18時)運転 ⇒ 24時間運転
(5.2万t/日、1.4m³/sec) (10.2万t/日、1.2m³/sec)

DOの改善⇒悪臭、スカム発生抑制
