# 報告事項

## AIを活用したスカムの解析について

【目的】平野川沿川に設置したカメラの画像解析を行い、スカムが発生しやすい場所の推定やスカムの挙動を把握する。

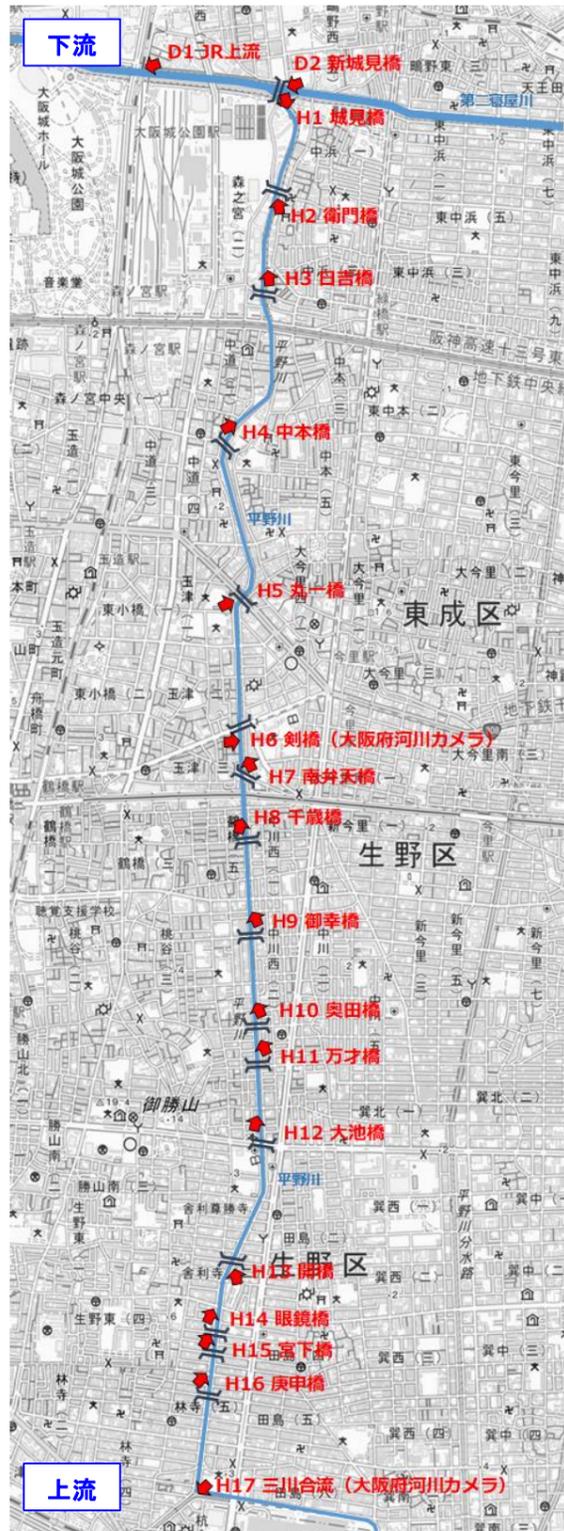
### カメラ設置位置図

➡ : カメラ位置(矢印は撮影方向)

平野川17台（大阪府河川カメラを含む）、第二寝屋川2台の計19台のカメラを設置。

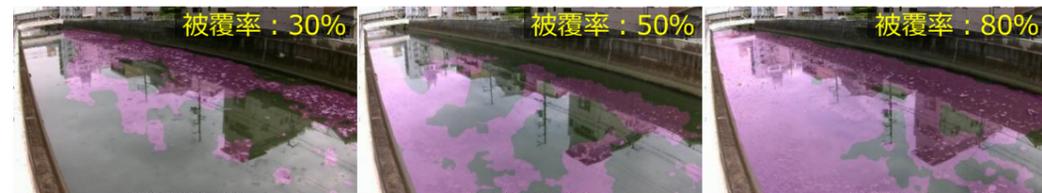
例)H08千歳橋の「スカム発生」の出力例

次のように被覆率30%を境として、スカム発生および消失とした。

- スカム発生：AI解析において、スカムの水面被覆率が30%を超えた時点
- スカム消失：スカム発生後、スカムの水面被覆が30%を下回った時点

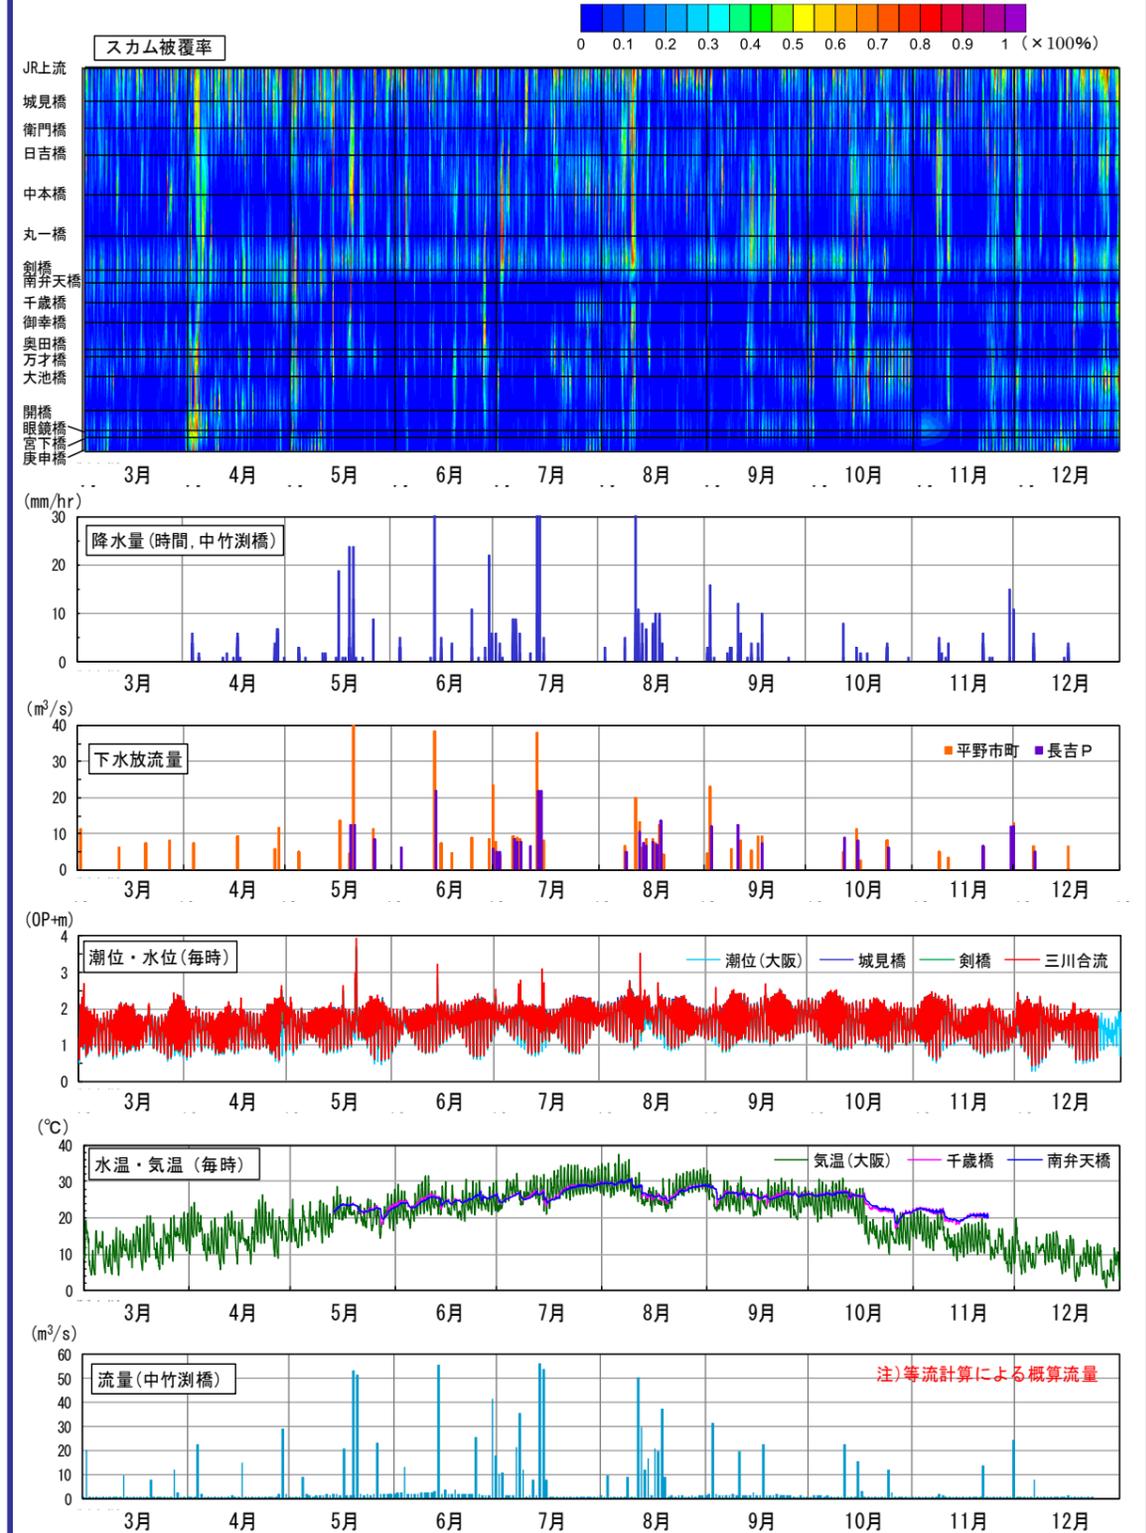
### スカム被覆率と外的環境

スカム発生状況(被覆率)の縦断分布を時系列コンター図で表し、気象状況(降水量等)、潮汐、下水処理水の放流実績等の時系列変化と比較できるように整理し、スカムの消長と外力の関係を整理した。

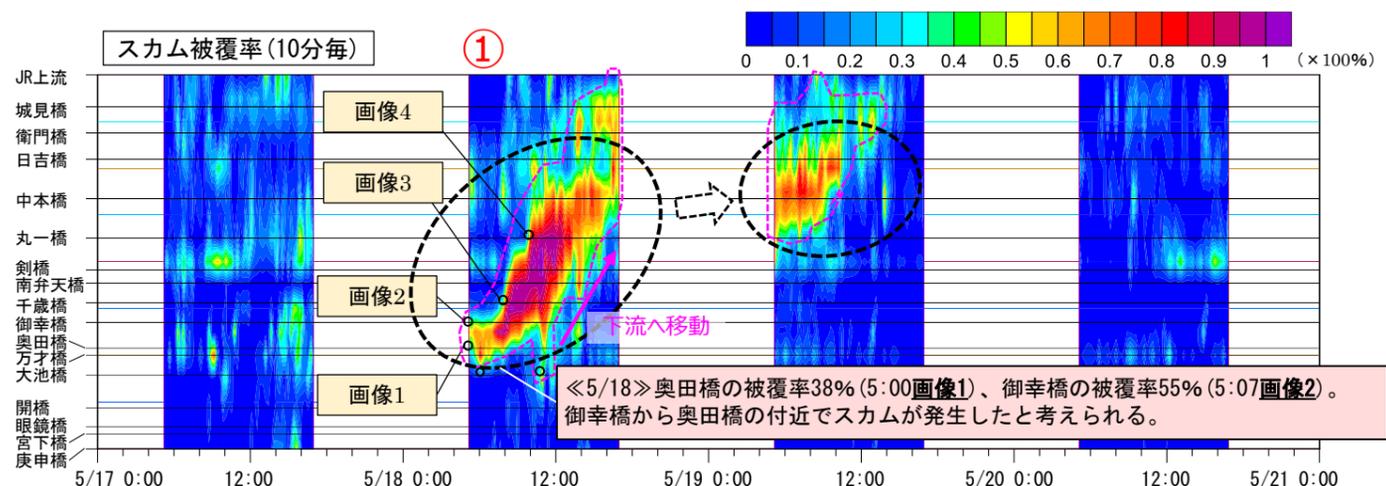
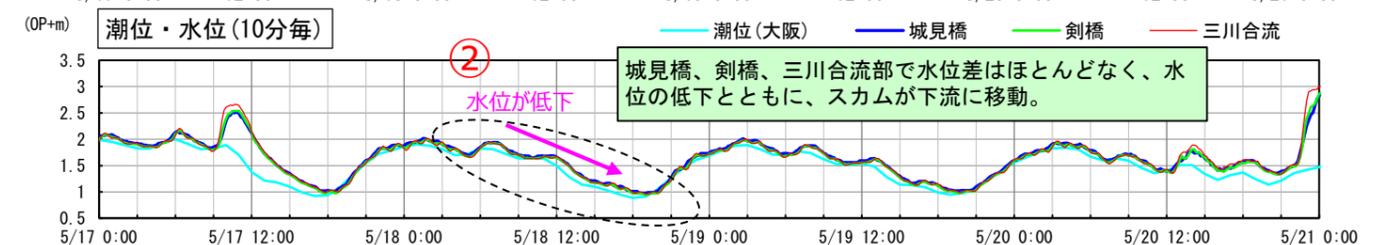
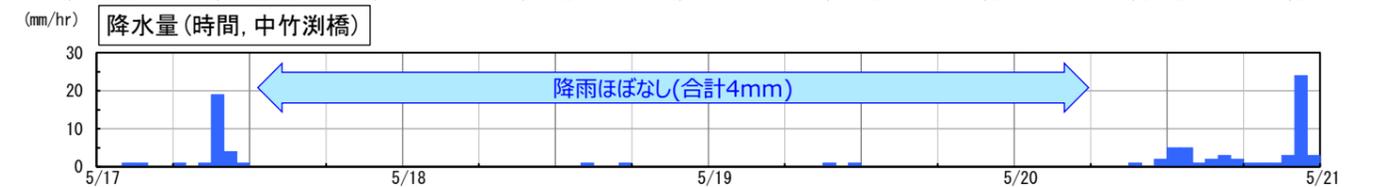
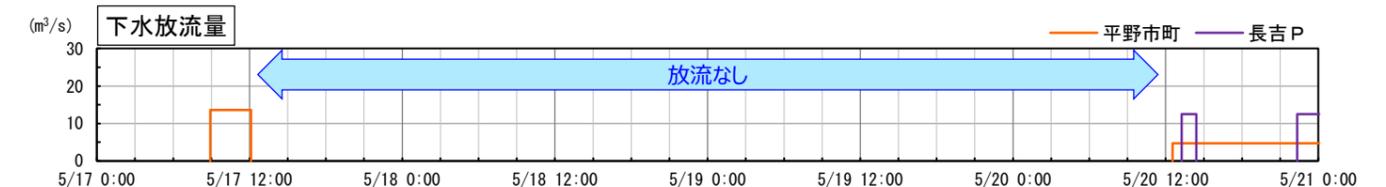
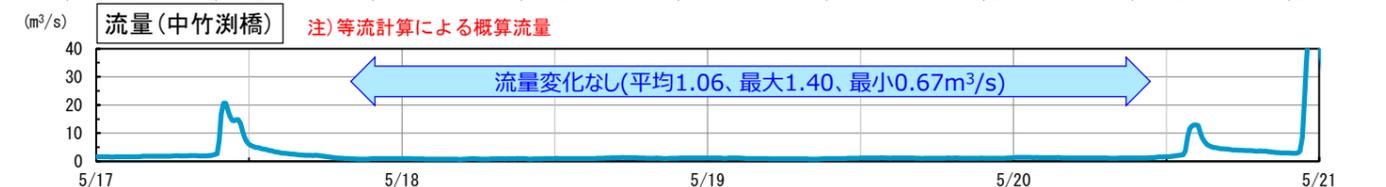
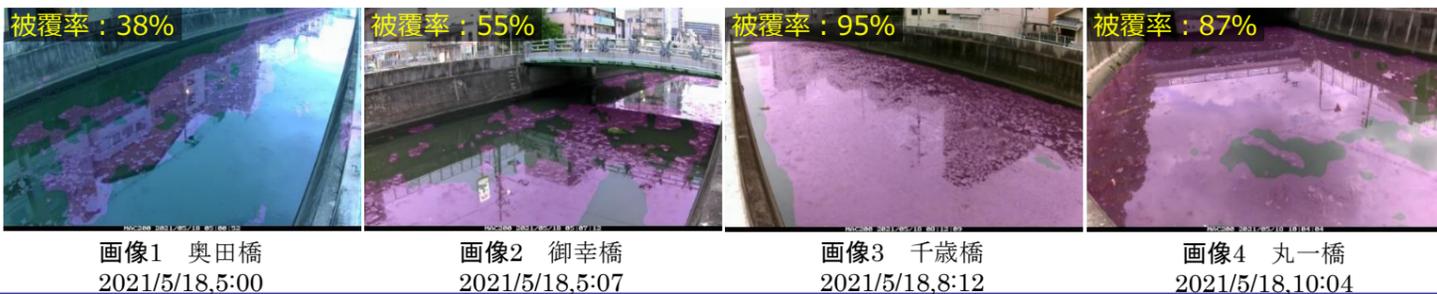
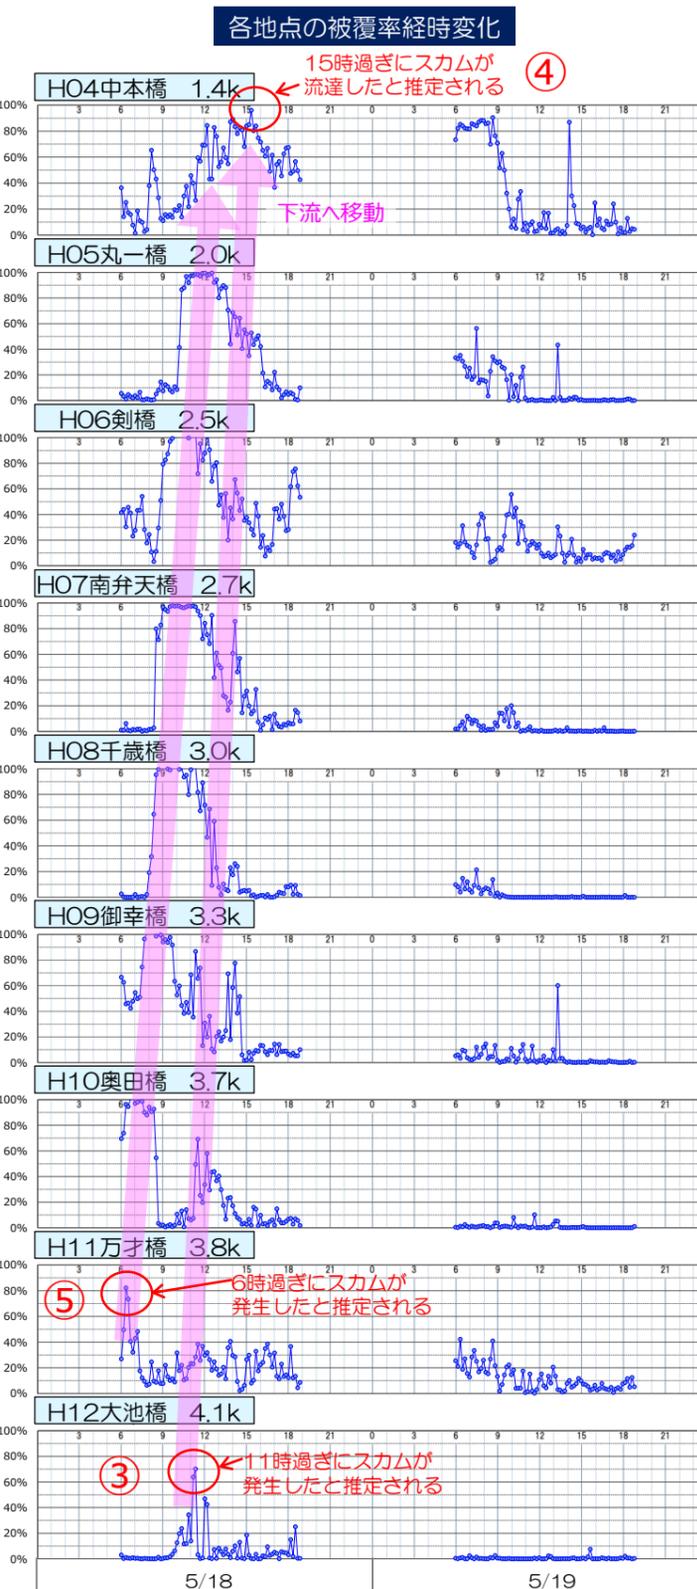
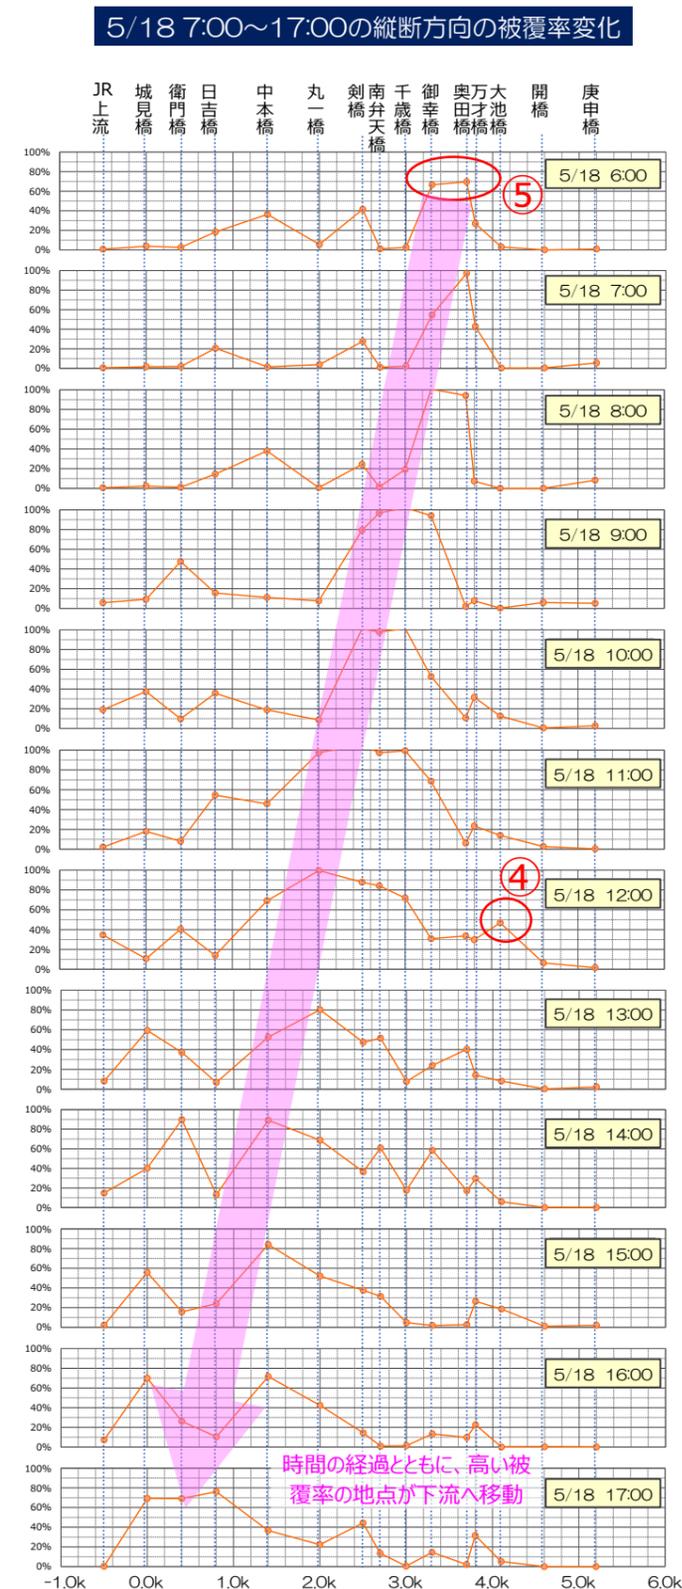
■分析① | 4日間(2021/5/17~2021/5/20)のスカム被覆率

■AI解析によるスカム被覆率について、地点ごとの経時変化、縦断方向の変化を分析することにより、スカム発生および流下または拡散の状況を推定した。

- スカム被覆率(10分毎)の分布では、5/18 6時頃に御幸橋~奥田橋付近のスカム(図中①)が、水位の低下に伴い(②)下流方向へ流下している。
- スカム被覆率の時系列変化を地点ごとに抽出すると、5/18 11時頃に大池橋付近で発生したと推定されるスカム(③)が15時過ぎに中本橋へ流達した(④)と推定された。
- また、5/18 6時頃に万才橋で発生したと推定されるスカム(⑤)も下流へ流下し、丸一橋~中本橋付近に流下したと推定された。

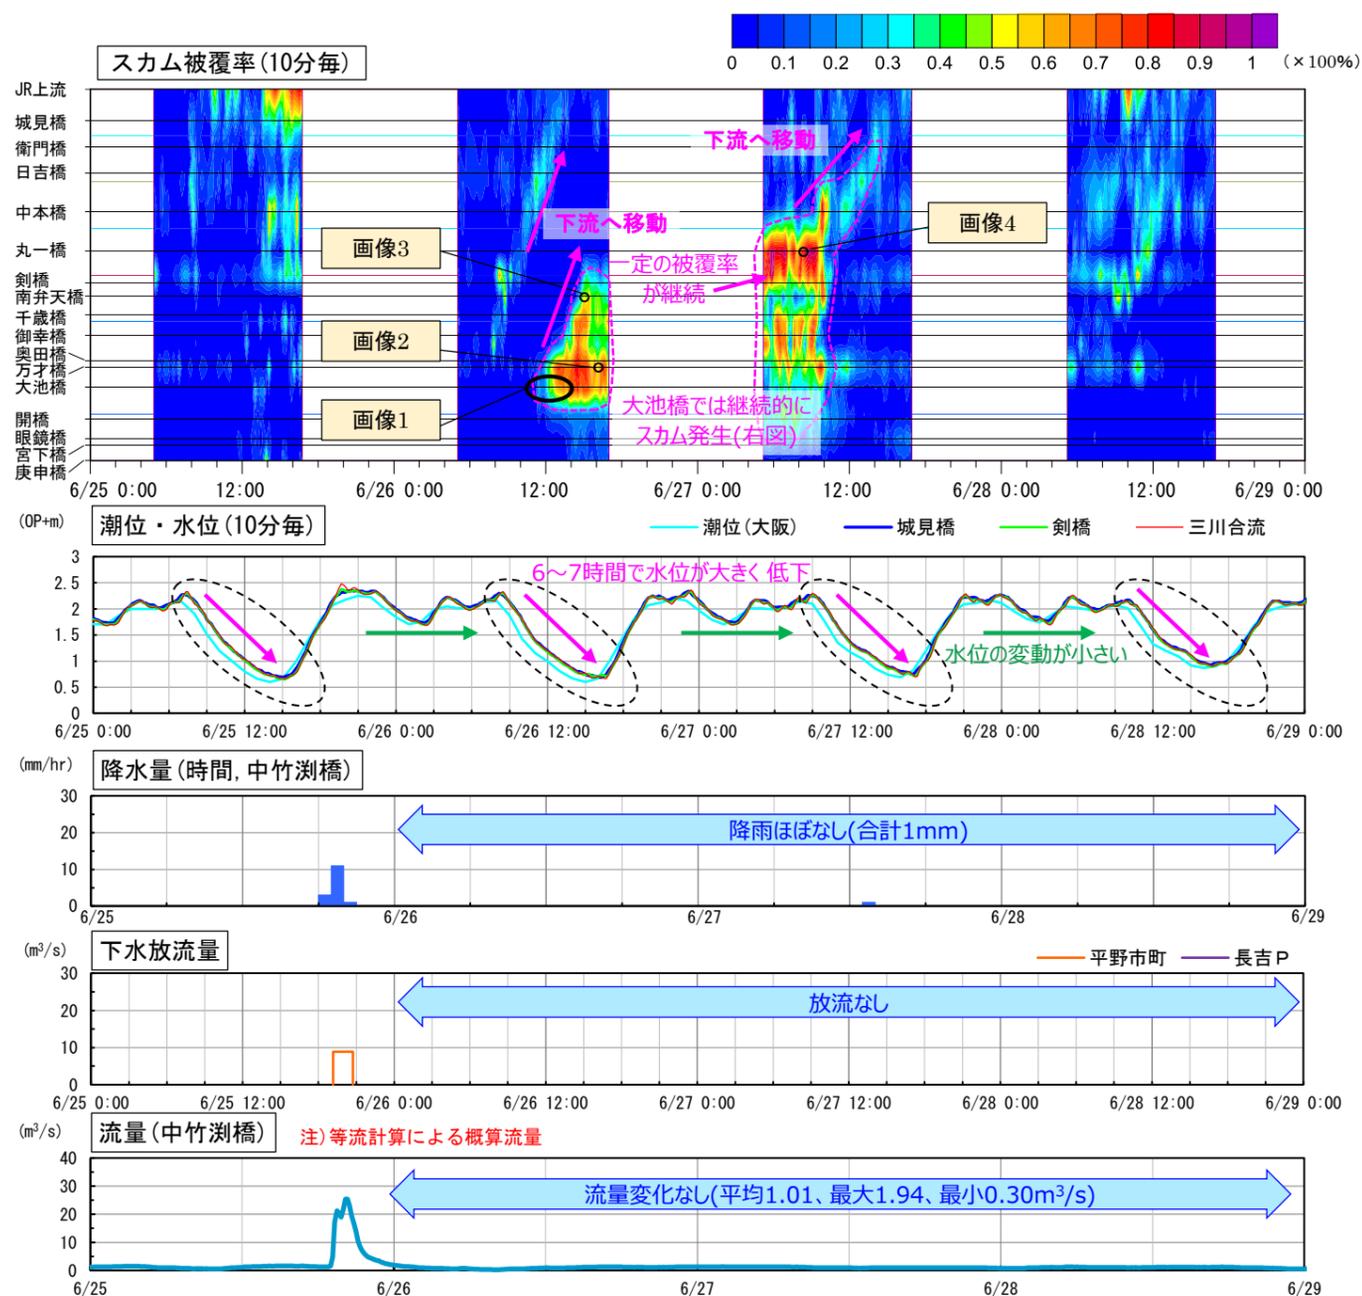
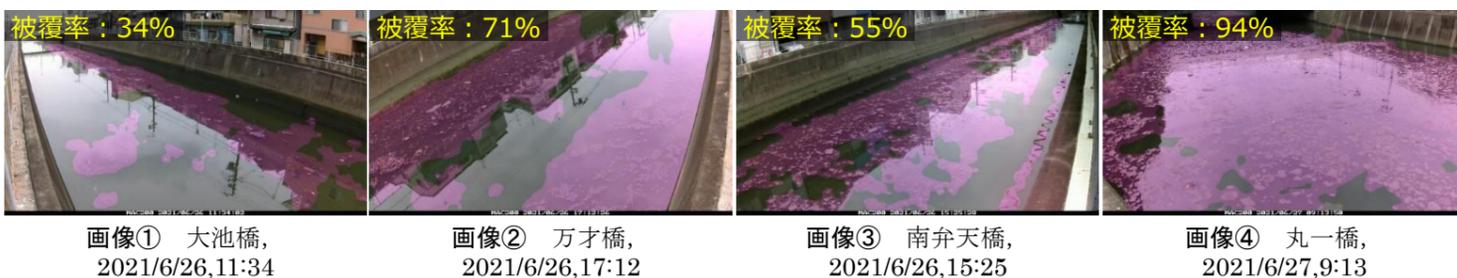
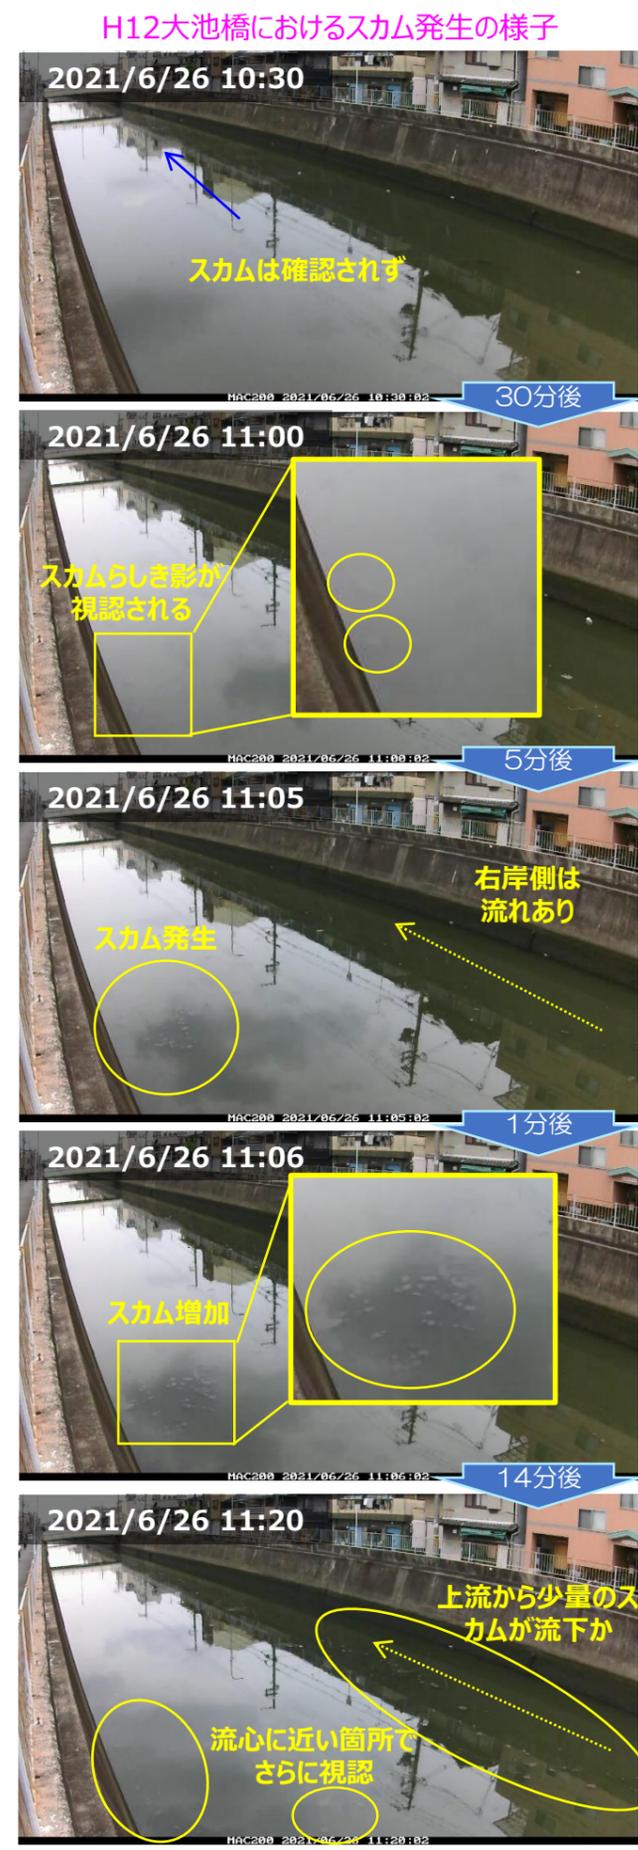
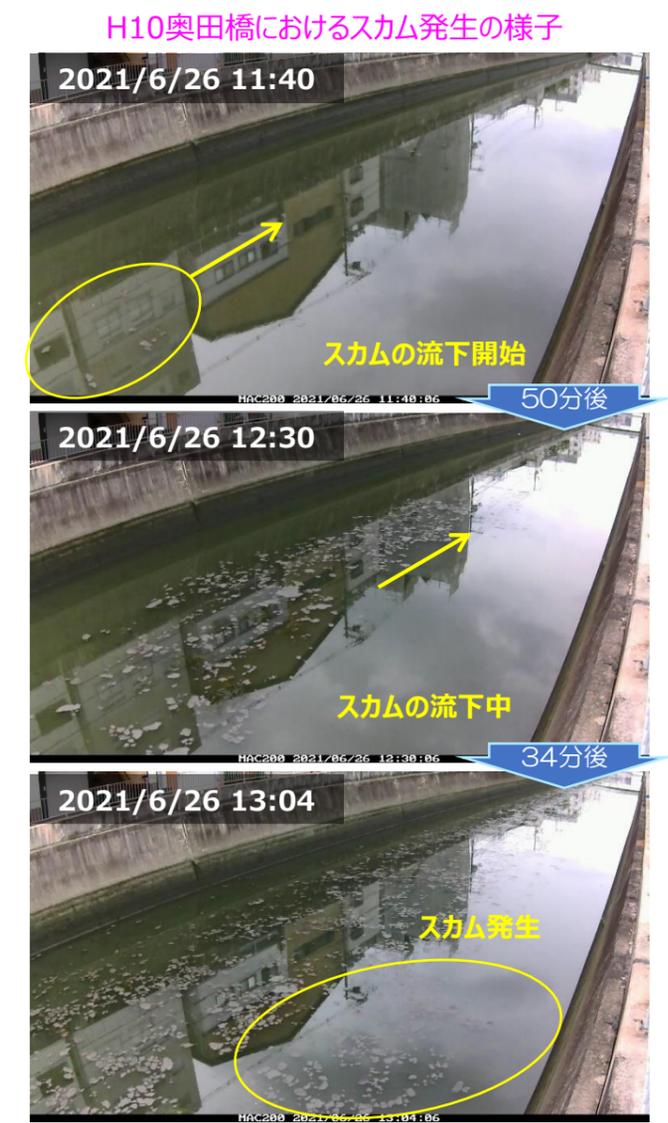
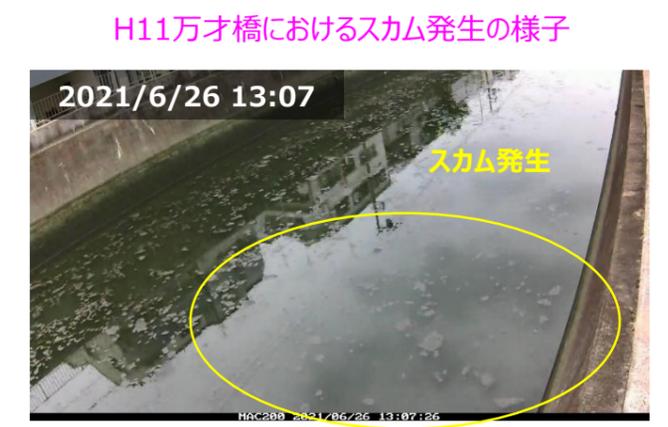
■分析② | 4日間(2021/6/25~2021/6/28)のスカム被覆率

■6/26 12時前後にスカムが発生したと推定される動画を確認した結果、水表面が黒く変色した箇所の水中からスカムが浮上し、発生していると推察された。

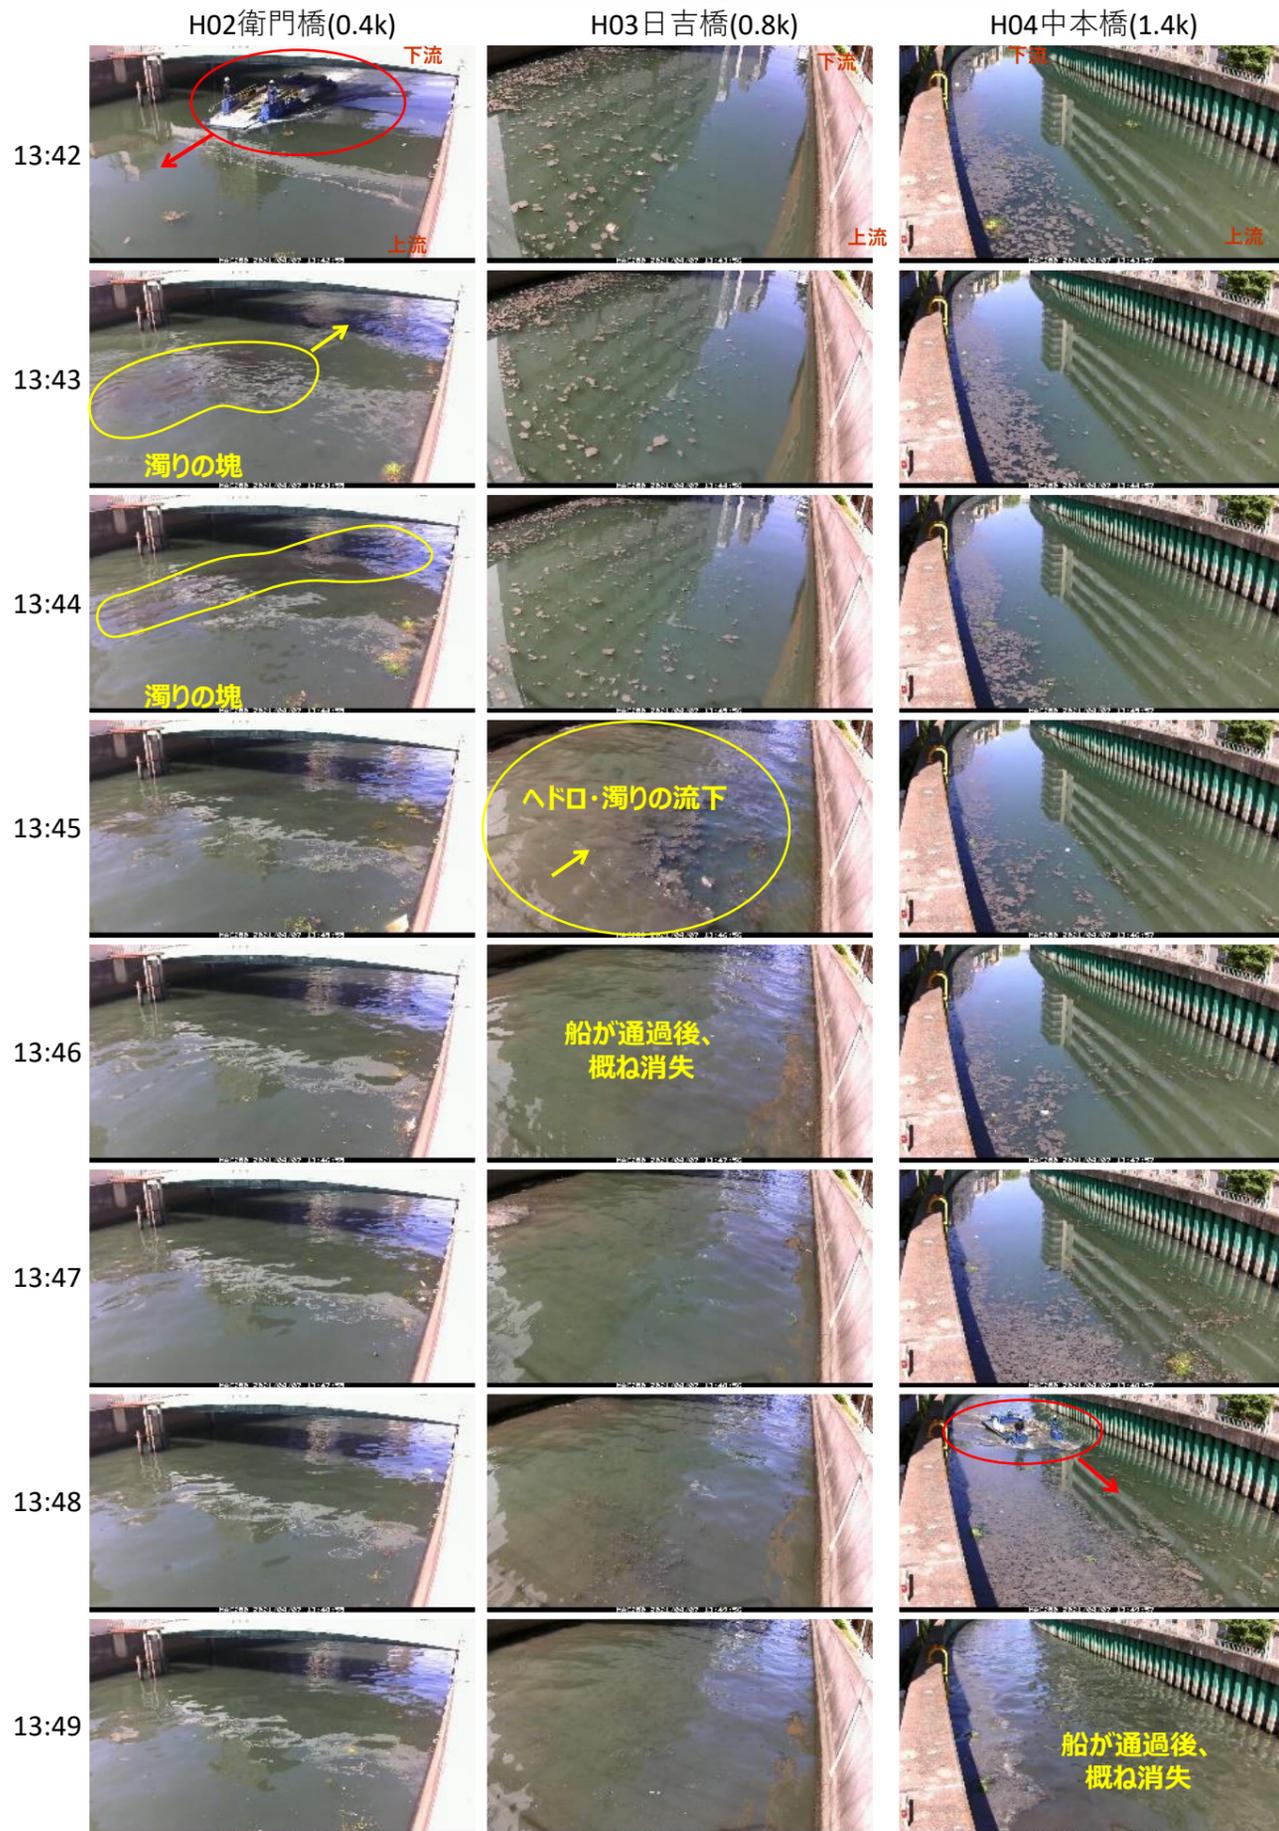
2021/4/7 船が通過後にスカムが消失した状況

- AI解析によるスカム被覆率の推移を参考に、スカムが消失したケースを確認した結果、次の状況であることが確認された。
  - 巡視船、スカム対策船等が通過した場合
  - 降雨やさざ波などが生じた場合
  - 水位変動により流下した場合
- 上記条件より、水表面に波動などの衝撃を与えることで、スカムが消失または減少する可能性が推察されることから、今後の対策の1つとして検討する。
- なお、スカムが消失した後、沈降あるいは分解したかについては、今後、継続して観察が必要である。

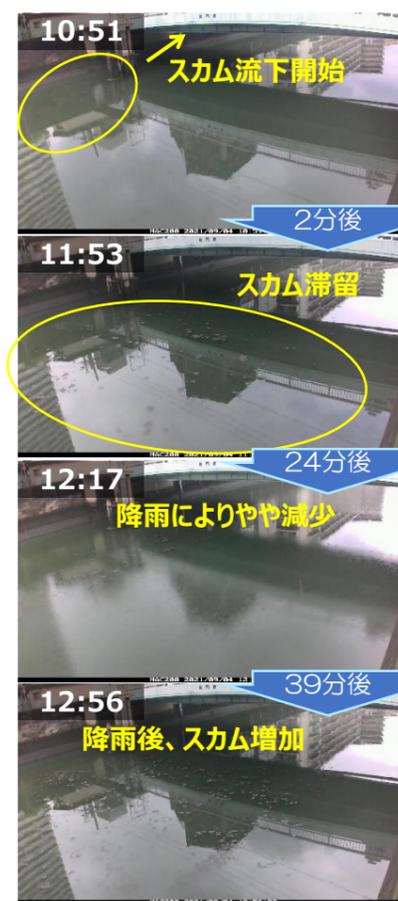
2021/9/4 HO2衛門橋  
水位上昇に伴いスカムが消失した状況

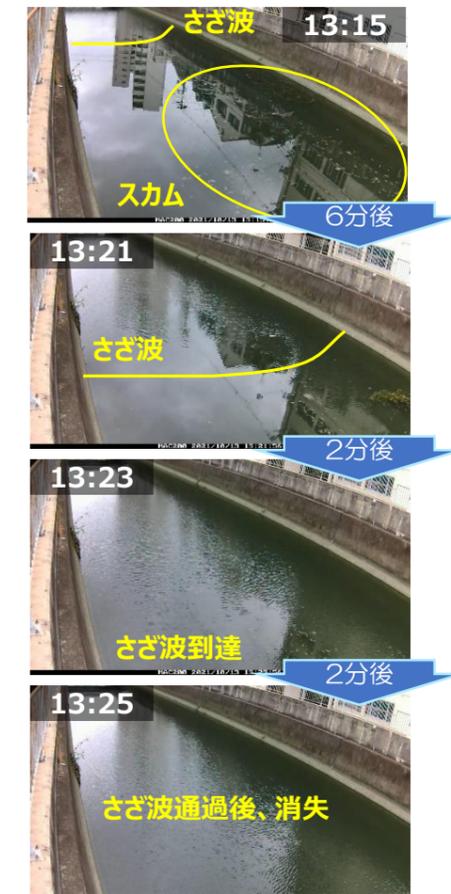
2021/10/13 H14眼鏡橋  
さざ波により  
スカムが消失した状況

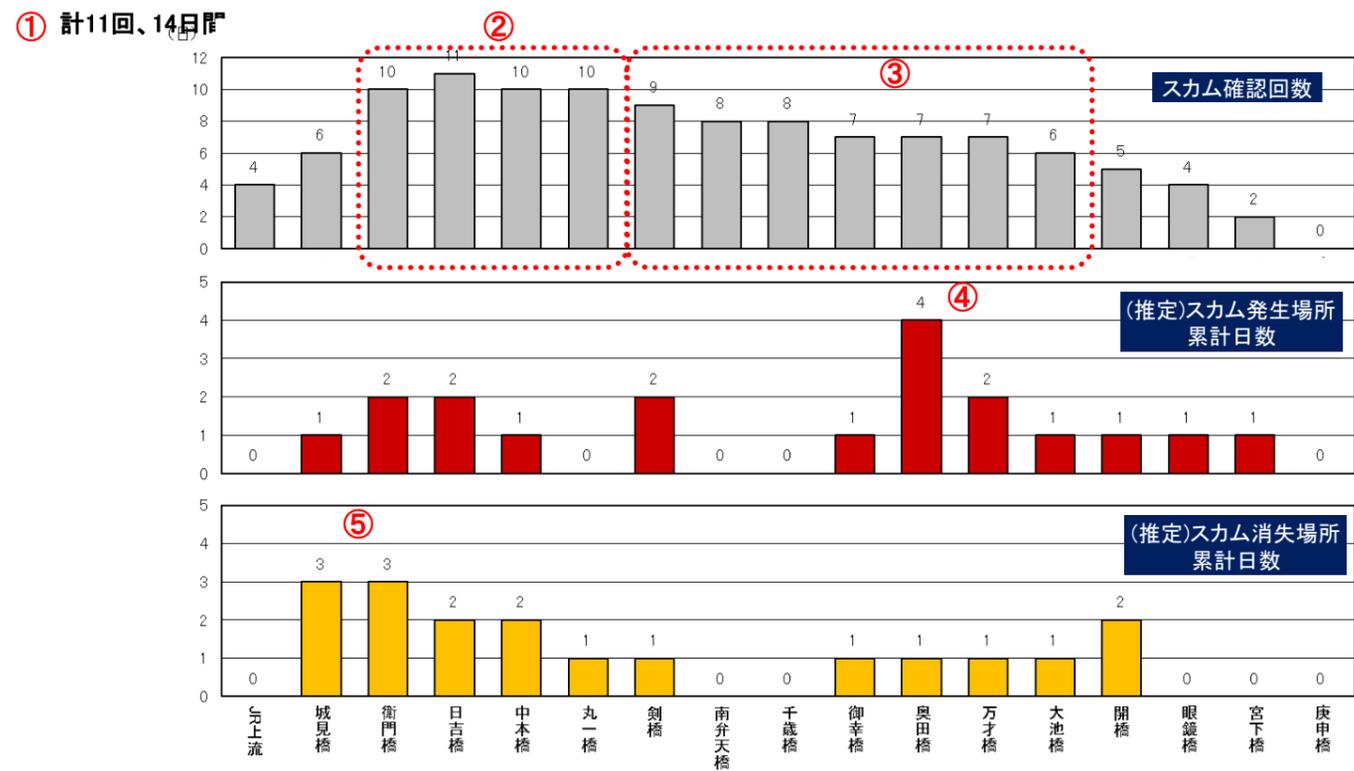
令和3年3月～12月のスカム確認日

- 令和3年3月～12月のスカムの消長を整理した結果、スカムが発生したのは合計11回、14日間(図中①)で、発生後、1日または2日で消失していることを確認した。
- 10回以上確認されたのは衛門橋～丸一橋付近(②)で、次いで多かったのは剣橋～大池橋付近(③)であった。
- スカムが発生したと推定された日数が最も多いのは奥田橋の4日(④)で、消失は城見橋～衛門橋の3日(⑤)であった。
- 放流量が最も多かった下水放流の直後にはスカム発生は確認されず、放流量とスカム発生に相関は見られなかった(次ページ⑥)。

■ : スカム確認区間      ⇄ : (推定)スカム発生場所      ⇄ : (推定)スカム消失場所

- 発生回数
  - AI解析によるスカム発生回数は11回(14日間)
  - 2回以上発生したのは万才橋～奥田橋、剣橋、日吉橋～衛門橋
  - 最も発生回数が多かったのは4回の奥田橋
- 発生時期・発生のタイミング
  - 確認された時期 : R3は4～7月、9～10月で2日以上  
確認されなかった時期 : 8月、11月、12月
  - R3年8月は約2週間にわたり降雨が継続し、スカムが発生(確認)しにくい気象条件であったことを踏まえると、スカムは主に春～秋に発生し、冬季は発生頻度が低くなると考えられる。
  - R3は9回/11回が下水放流翌日にスカムが発生しており、降雨翌日にスカムが発生する頻度が高い(次ページ⑥)。
- 発生場所
  - 最も多く抽出されたのは奥田橋(4回/11回)
  - 奥田橋がスカム発生場所となった4回のうち3回は、スカムが下流に移動しており、奥田橋もしくは奥田橋より上流の区間でスカムが発生していると推測される。
- 移動状況
  - スカムは宮下橋からJR上流地点の平野川の広い範囲で発生し、下流区間において発生頻度が高い。
  - 平野川のスカムは潮汐による水位変動が小さい場合、スカムは上下流に移動せず、スカム発生箇所での一定の被覆率が継続し、下げ潮による水位低下のタイミングで下流に移動する。

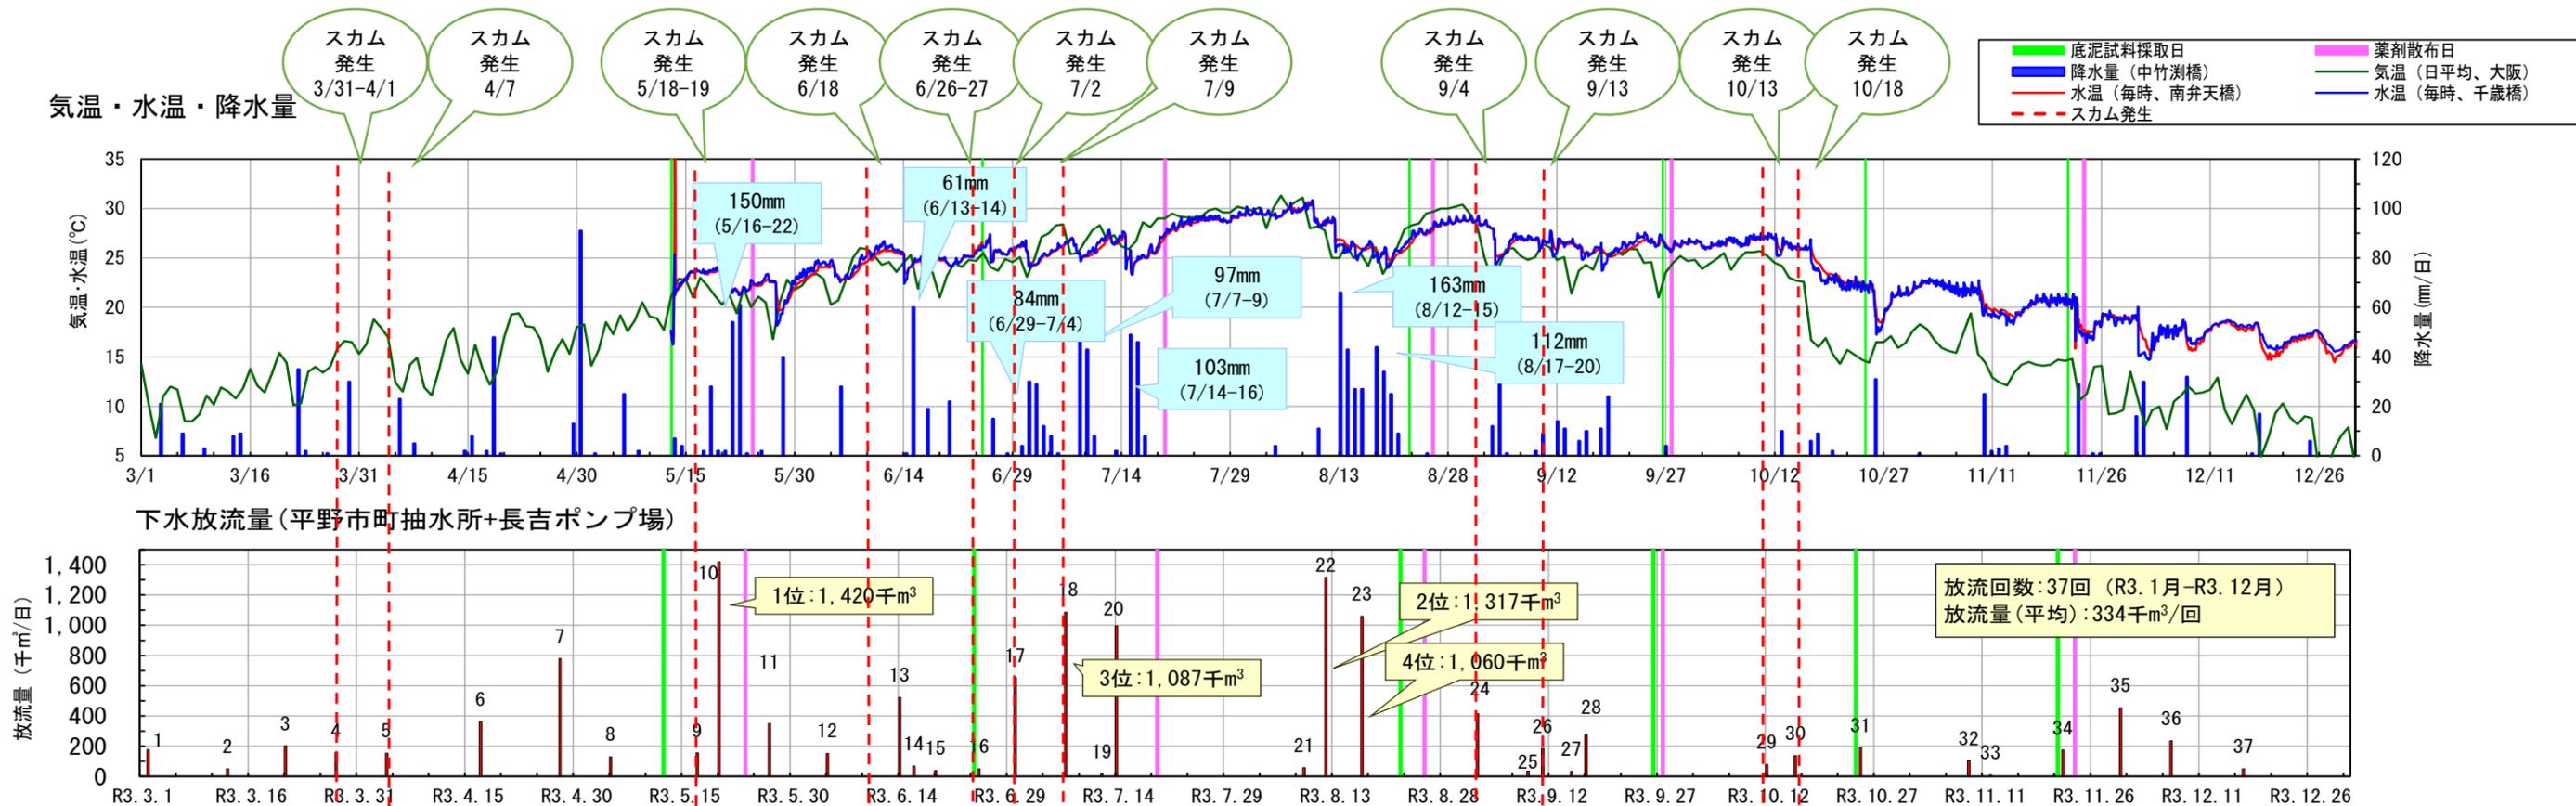
### 気温・水温、降水量、下水放流量状況とスカム発生状況（令和3年3月～R3年12月）

下水放流量 (出水毎)

⑥ 下水放流翌日にスカムが発生

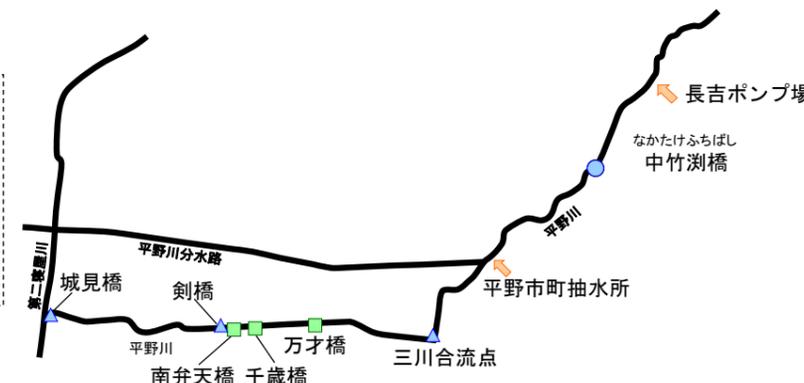
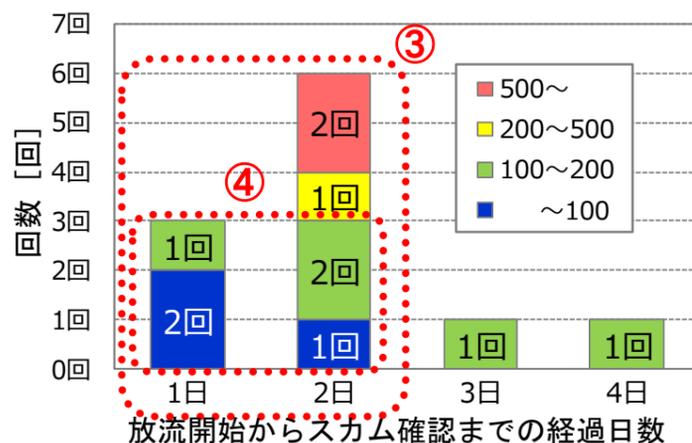
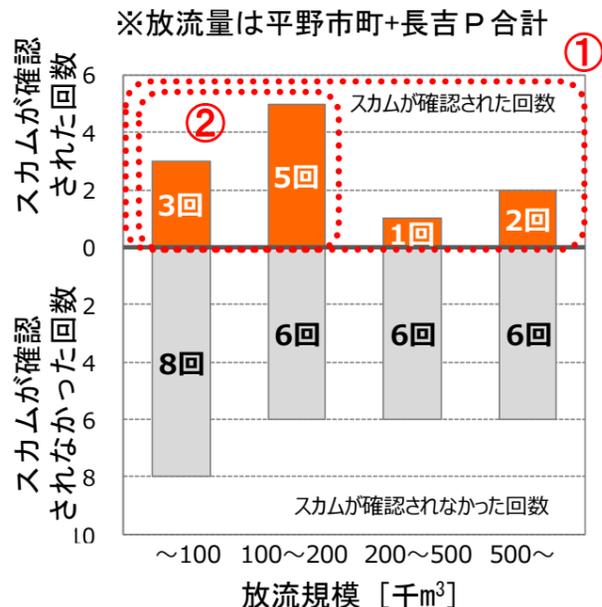
下水放流との関係の整理

- 全放流回数37回のうち、スカムが確認されたのは11回で約30%を占める(図中①)。
- スカムが確認された11回のうち、平野市町+長吉Pの放流量が200千m<sup>3</sup>未満が8回に上り、70%を超える(②)。

- 下水放流開始から1~2日でスカムが確認されたのは9回で、確認された全回数の80%を超える(③)。
- そのうち、放流量が200千m<sup>3</sup>未満が6回で約70%を占める(④)。

- 下水放流量とスカム確認頻度は、統計学的にいうのであればもっと事例収集が必要である。
- 実際には下水放流に伴う全負荷量や放流スピード(短時間で放流するかなど)の影響も考えられることから、総流量だけでスカム発生に関連を言及するのは現時点では困難であると考えられる(下水放流量と汚濁物質負荷量は比例しない)。
- 一方で長期的にはデータ収集等により発生条件の推定が可能になると考えられるため、基礎データの収集を継続する。

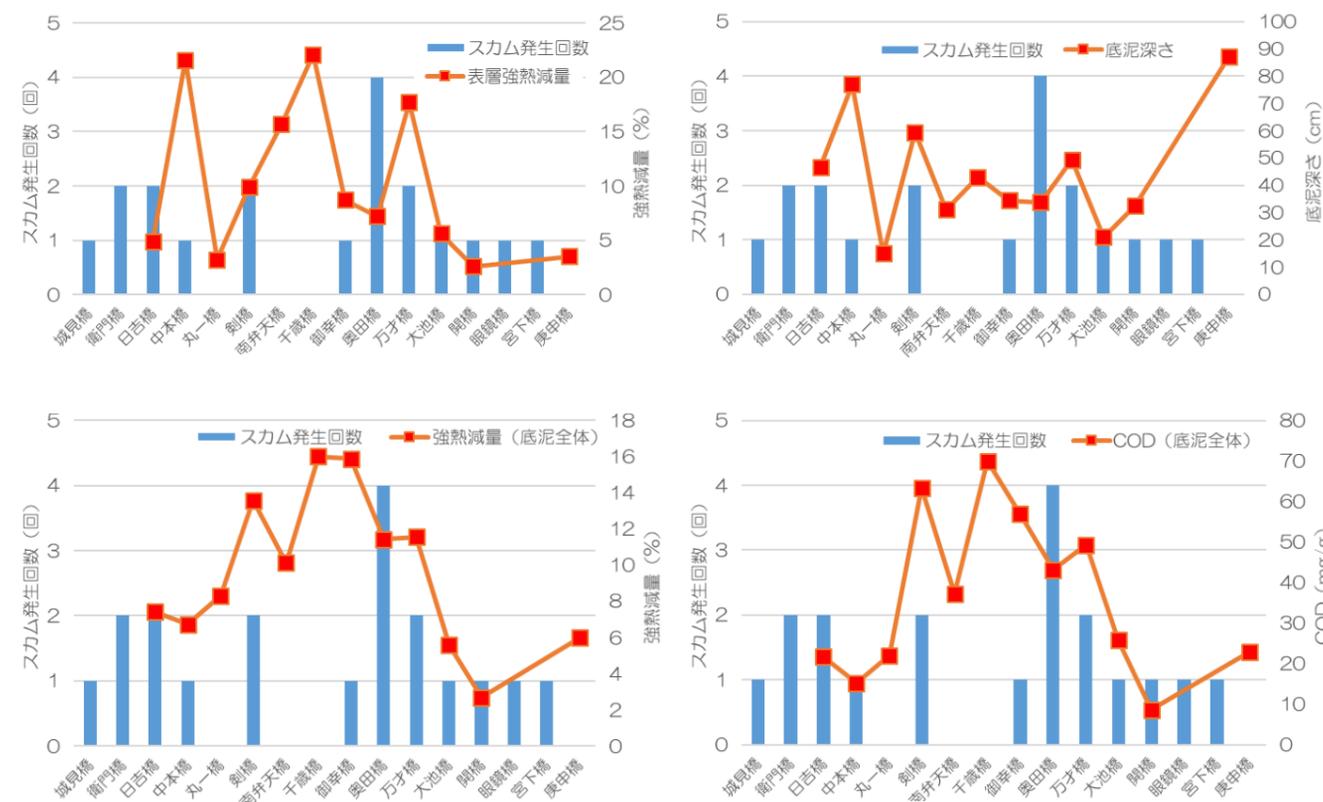
底質の汚濁状態との関係の整理

※底泥の分析結果はR2の底質調査業務報告書(底泥全体の数値は右岸、流心、左岸の計画河床上下の堆積量と各測定結果の加重平均により算出)に、スカム発生回数はR3のAIによるスカム解析の結果に基づく。

- スカムが複数回発生している場所は底泥全体の有機含有量が高い。
- 一方で、底泥全体の有機含有量が高い場所でスカムが発生していない場所もある。  
⇒底泥の汚さはスカム発生に寄与しているが、それだけで決まるわけではない。  
⇒(恐らく)底泥の汚さは嫌気性ガスの発生に関与?
- 底泥の汚さと降雨時の堆積との関係は不明  
⇒降雨時の堆積状況を調べることで、スカム発生しやすい場所の特定はできるかもしれない。

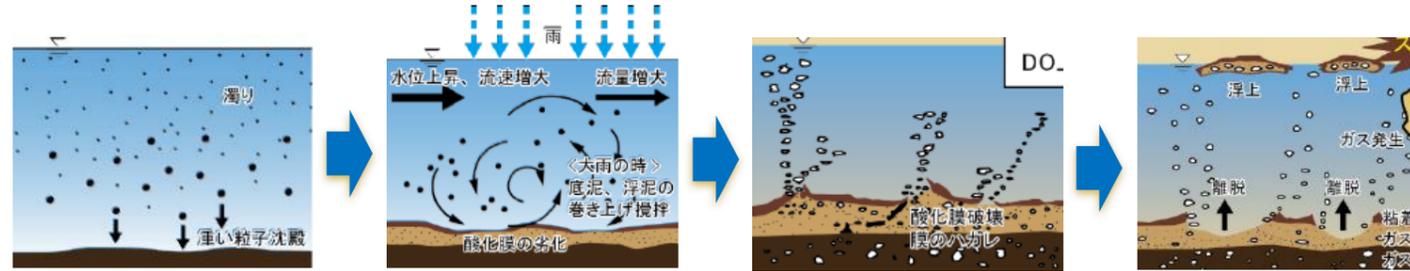
### 2. 原因 ～発生メカニズム（推定）※1～

i) 河川に汚濁負荷物が流入・堆積し底泥層が形成

ii) 降雨時の河川流の増大により底泥層が攪拌（汚泥がはがれやすくなる）

iii) 底泥が嫌気性分解することにより発生するガスとともに汚泥が浮上

iv) スカム発生
