## 第16節 景観

### 16.1 道路（地表式又は掘割式、嵩上式）の存在及び換気塔の存在に係る景観

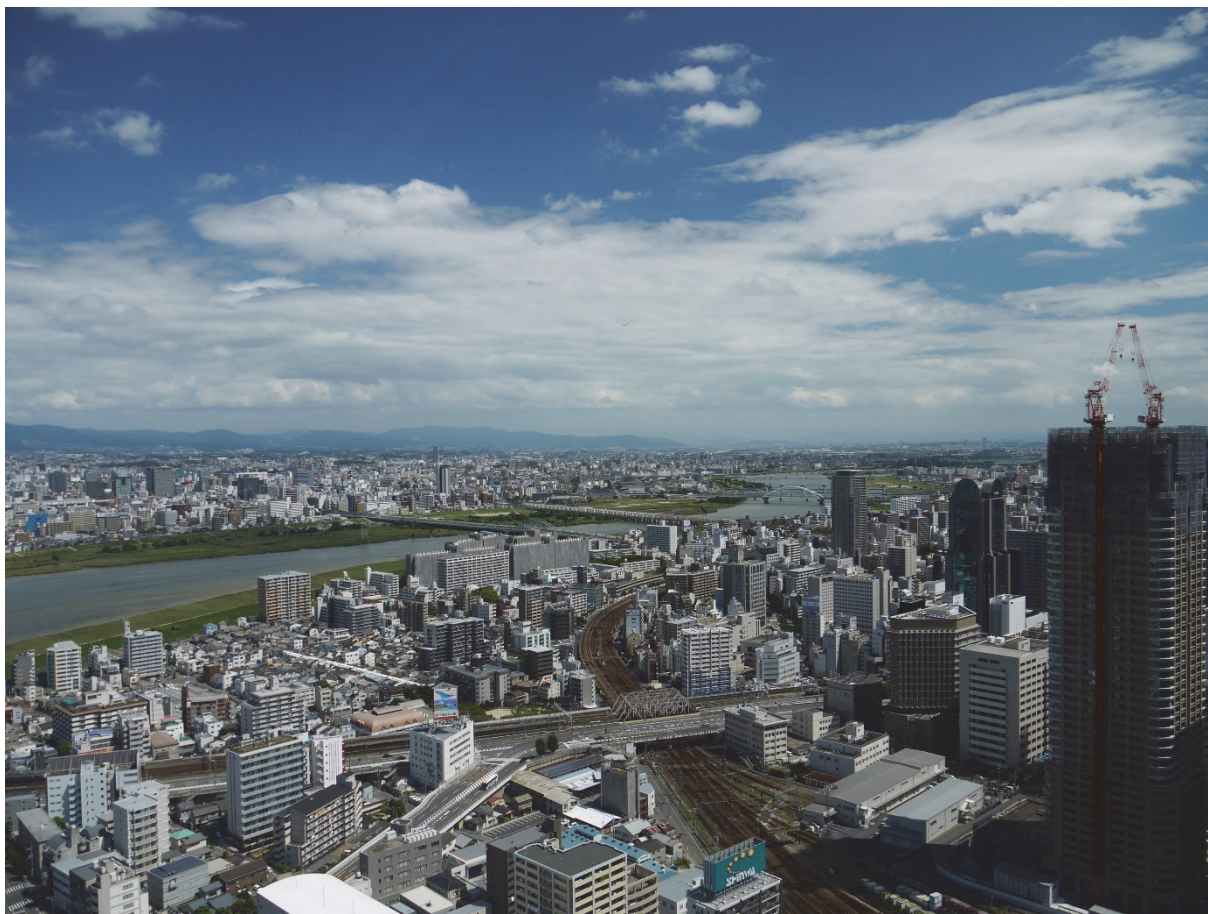
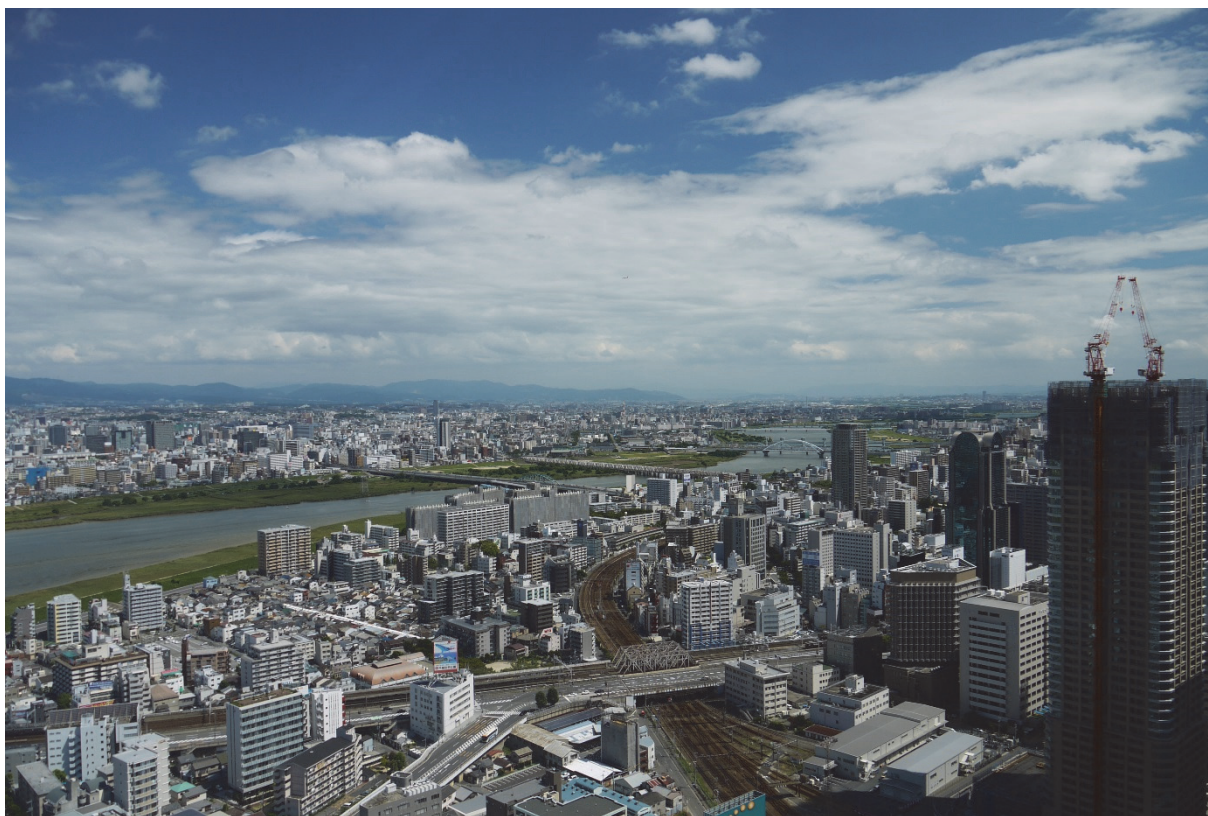
写真 8-16-1 (1) 梅田スカイビル(新梅田シティ)からの眺望の状況の変化

本眺望景觀は、梅田スカイビルの40階にある展望フロアから、北東方向に景觀資源である大阪府立北摂自然公園、淀川河川敷を眺望しています。

対象道路等は、(仮称)豊崎 IC 及び(仮称)鶴見換気所の一部が視認されますが、景觀資源への眺望の変化はありません。(写真 8-16-1(1)参照)

物理的指標による解析の結果、対象道路等は中景に位置しており、水平見込角は約 13 度、俯角は約 6.5 度と目立ちやすい値になっていますが、周辺建物により遮蔽され目立ちにくくなっています。また、景觀資源の稜線のスカイラインを切断しません。

これらのことから、本眺望景觀の変化は極めて小さいと予測されます。

注) 赤色の線は対象道路等を示しています。

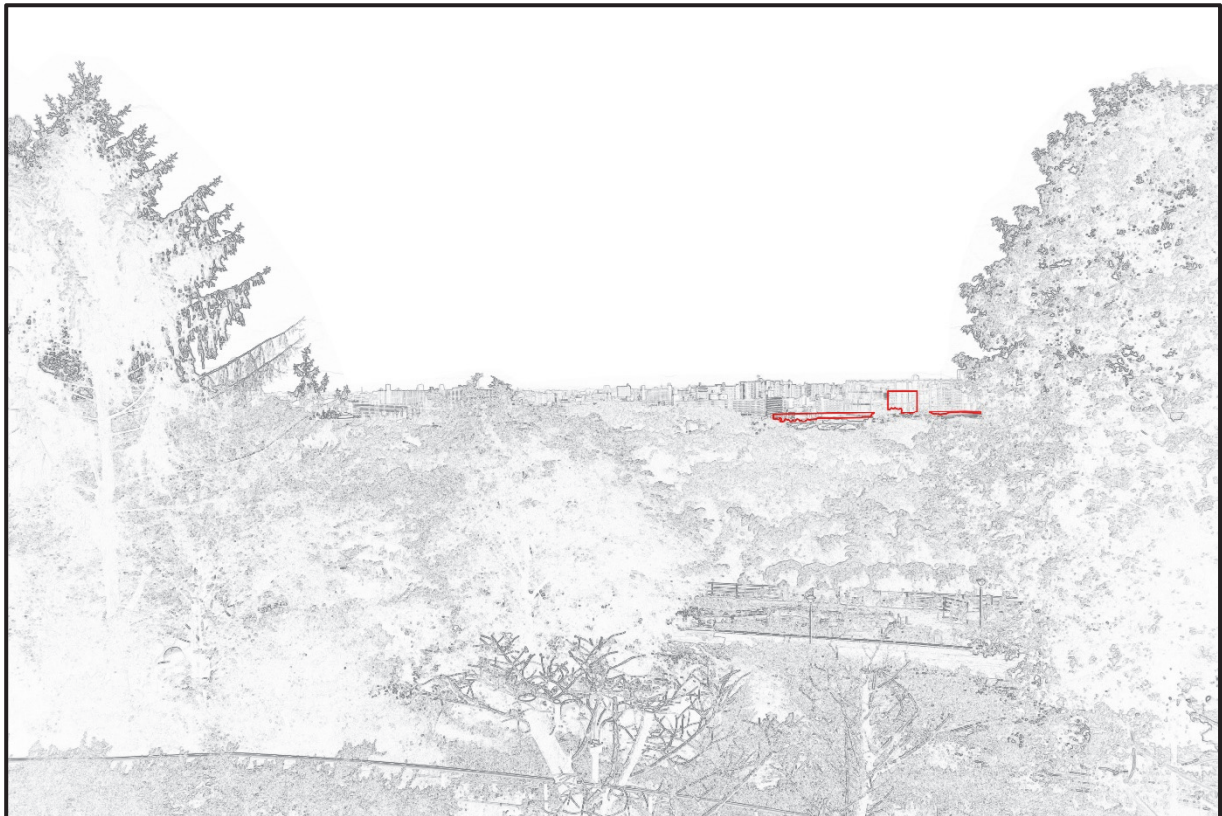
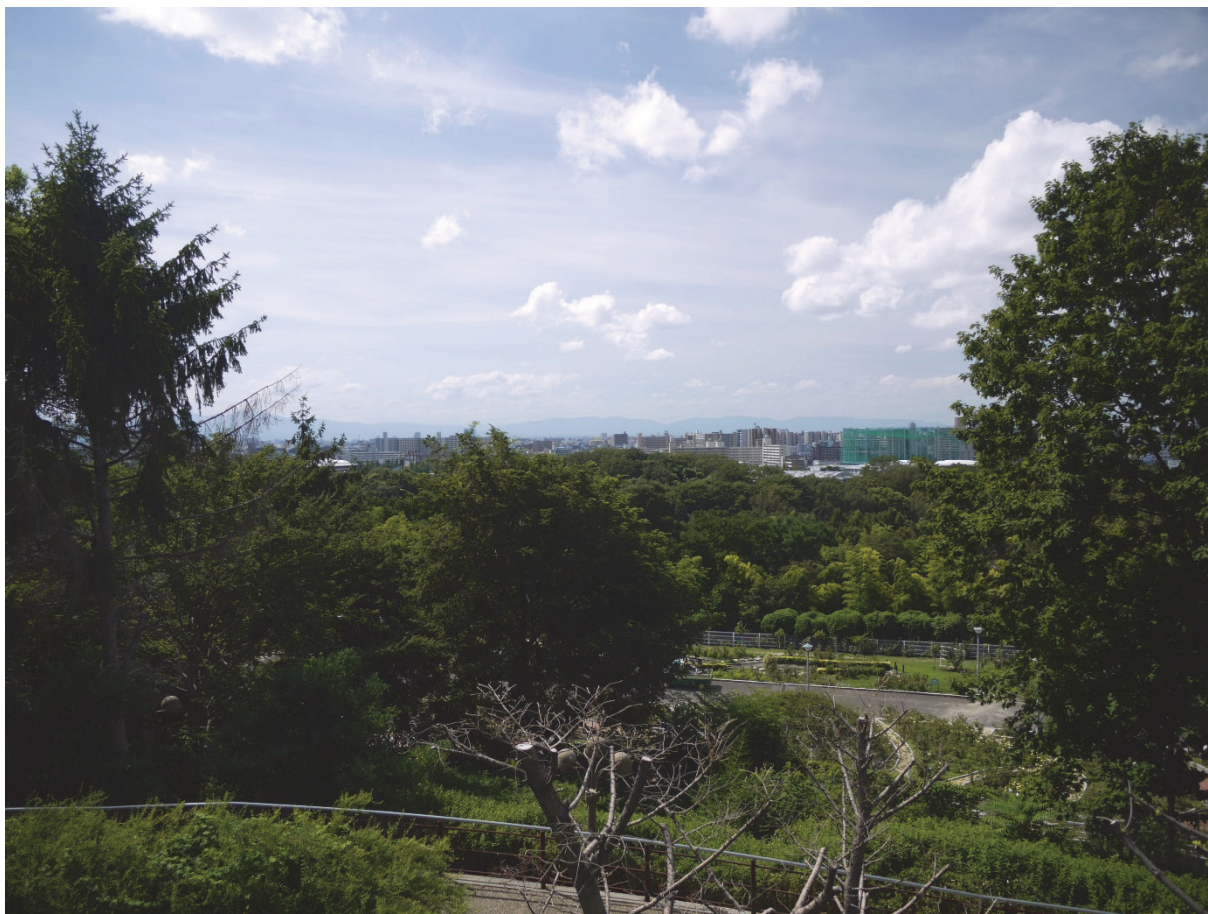
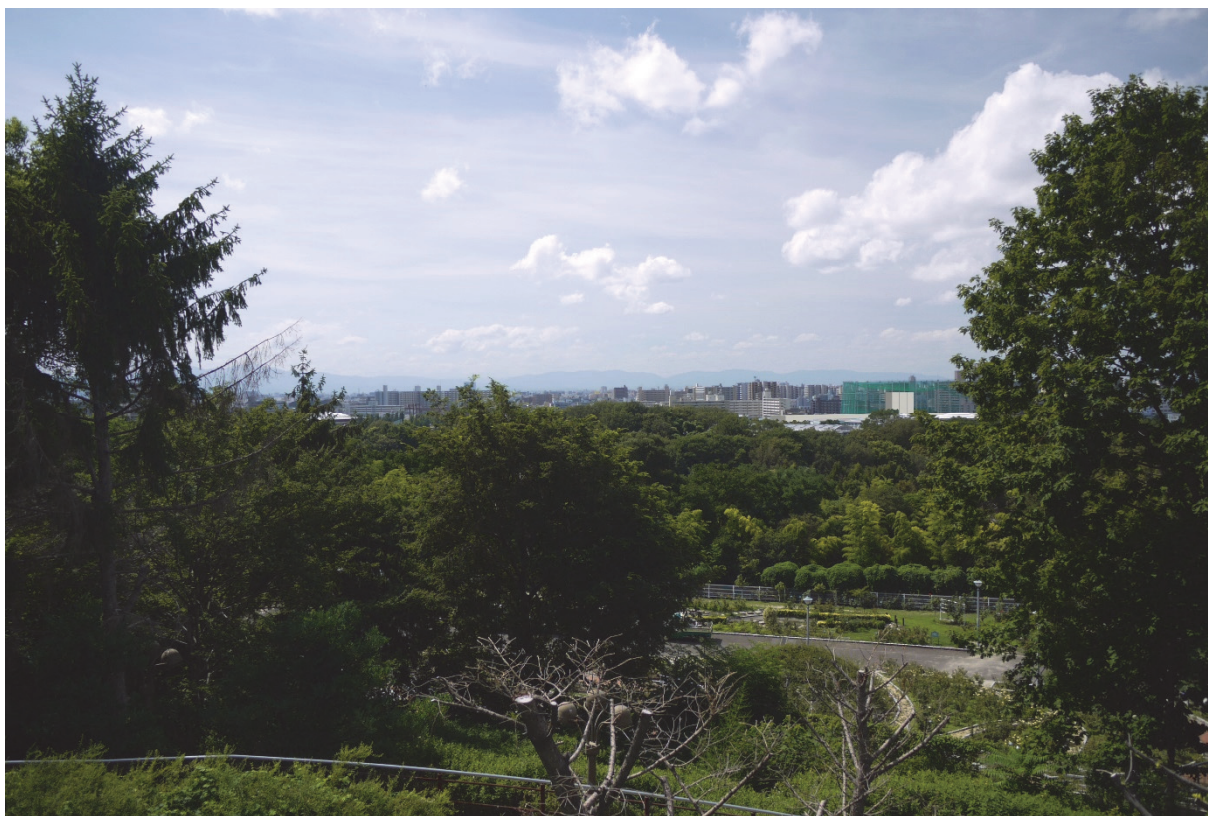
写真 8-16-1 (2) 花博記念公園鶴見緑地 鶴見新山からの眺望の状況の変化

本眺望景觀は、花博記念公園鶴見緑地の園内にある鶴見新山から、南方向に景觀資源である金剛生駒紀泉国定公園、花博記念公園鶴見緑地を眺望しています。

対象道路等は、(仮称)鶴見換気所の一部が視認されますが、景觀資源への眺望の変化はありません。(写真 8-16-1(2) 参照)

物理的指標による解析の結果、対象道路等は中景に位置しており、水平見込角は約 12 度、俯角は約 9.5 度と目立ちやすい値になっていますが、樹林により一部遮蔽されていることや、背後の建物の一部として捉えられます。また、景觀資源の稜線のスカイラインを切断しません。

これらのことから、本眺望景觀の変化は極めて小さいと予測されます。

注) 赤色の線は対象道路等を示しています。

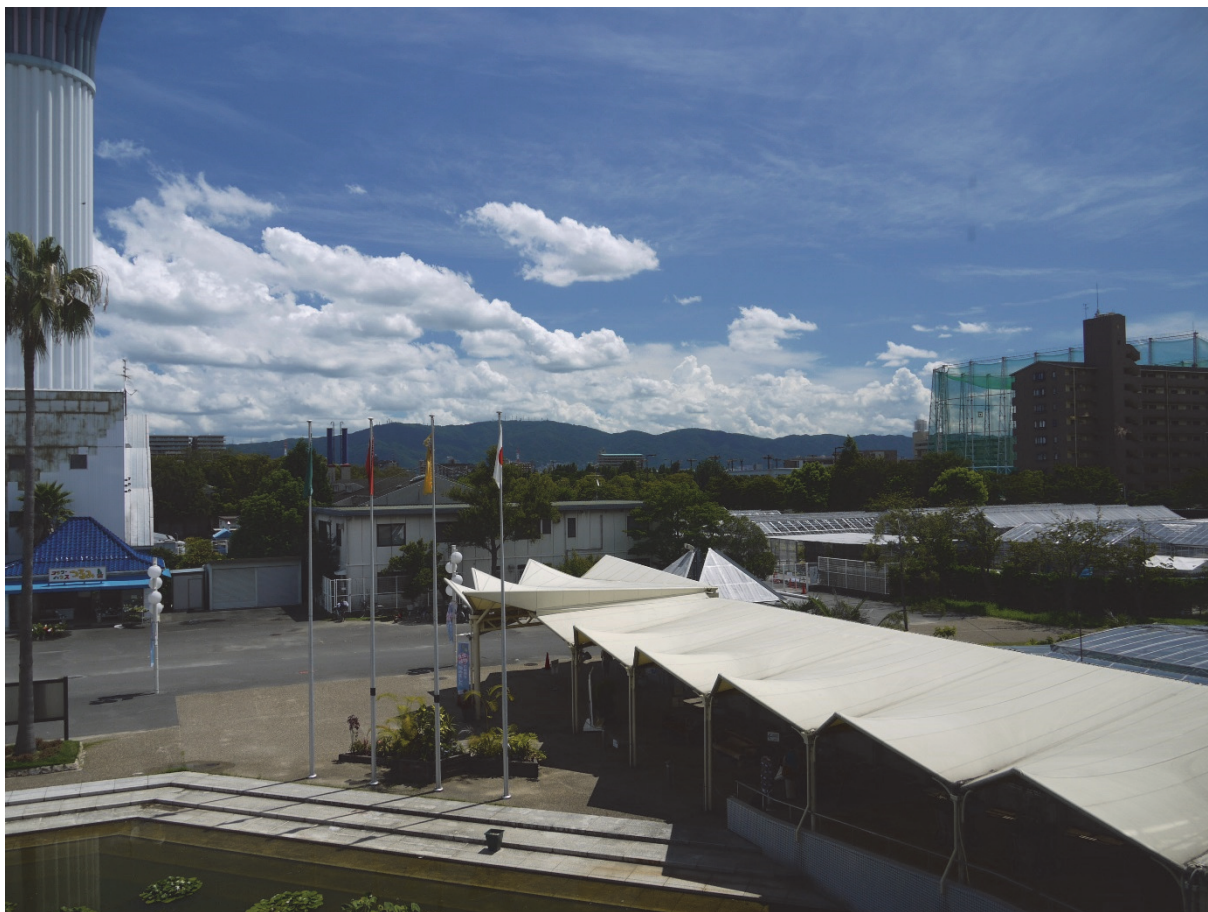
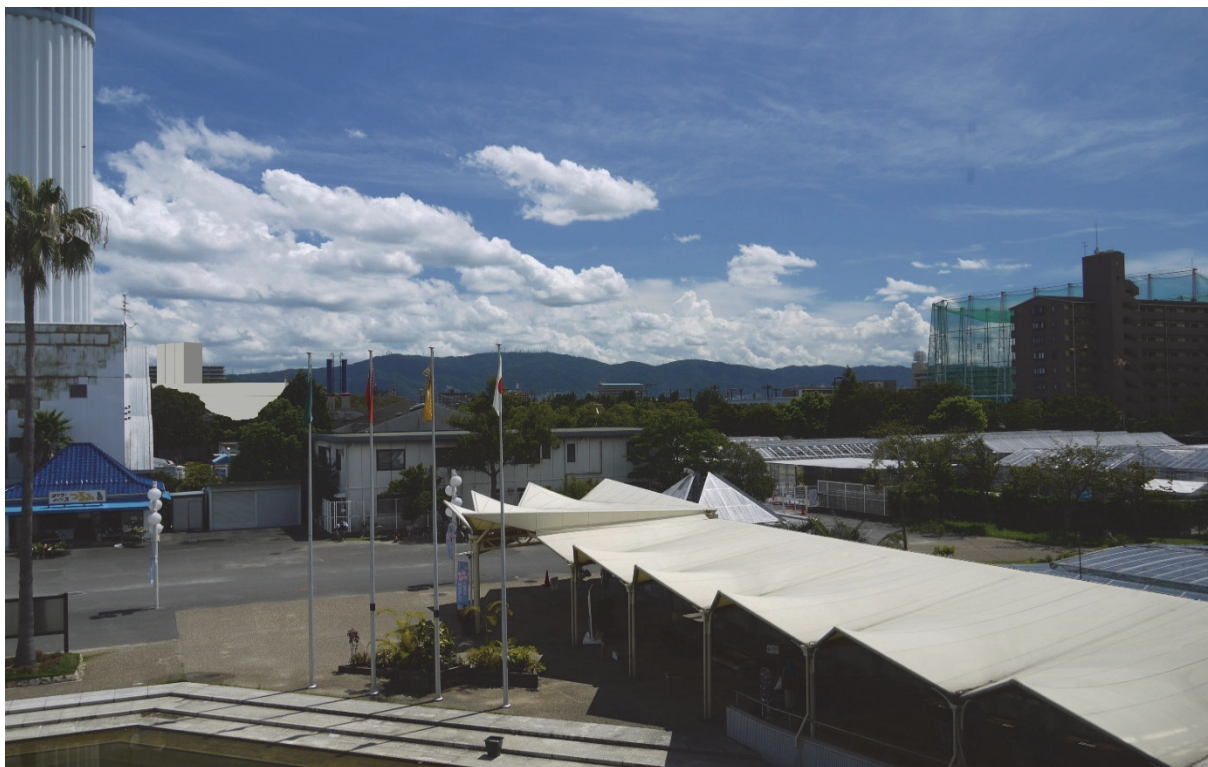
写真 8-16-1(3) 花博記念公園鶴見緑地 咲くやこの花館、史跡散策モデルコース「西三荘ゆとり道・寺方周辺の史跡散策コース」からの眺望の状況の変化

本眺望景觀は、史跡散策モデルコース「西三荘ゆとり道・寺方周辺の史跡散策コース」の一部である、花博記念公園鶴見緑地の園内にある咲くやこの花館から、東方向に景觀資源である金剛生駒紀泉国定公園、花博記念公園鶴見緑地を眺望しています。

対象道路等は、(仮称)鶴見換気所の一部が視認されますが、景觀資源への眺望の変化はありません。(写真 8-16-1(3) 参照)

物理的指標による解析の結果、対象道路等は近景に位置しており、水平見込角は約 7 度と目立ちにくい値になっているほか、仰角は約 3.0 度と圧迫感を感じない角度に抑えられています。また、景觀資源の稜線のスカイラインを切断しません。

これらのことから、本眺望景觀の変化は極めて小さいと予測されます。

注) 赤色の線は対象道路等を示しています。

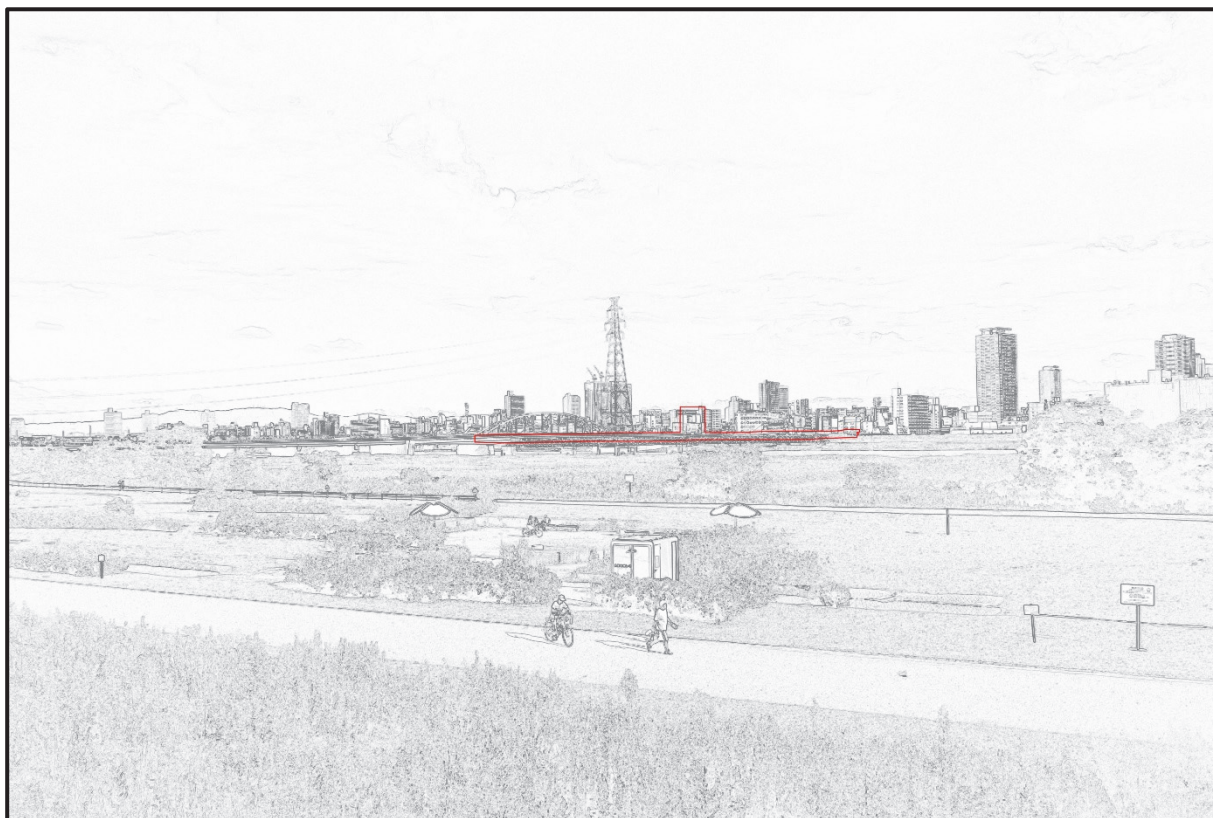
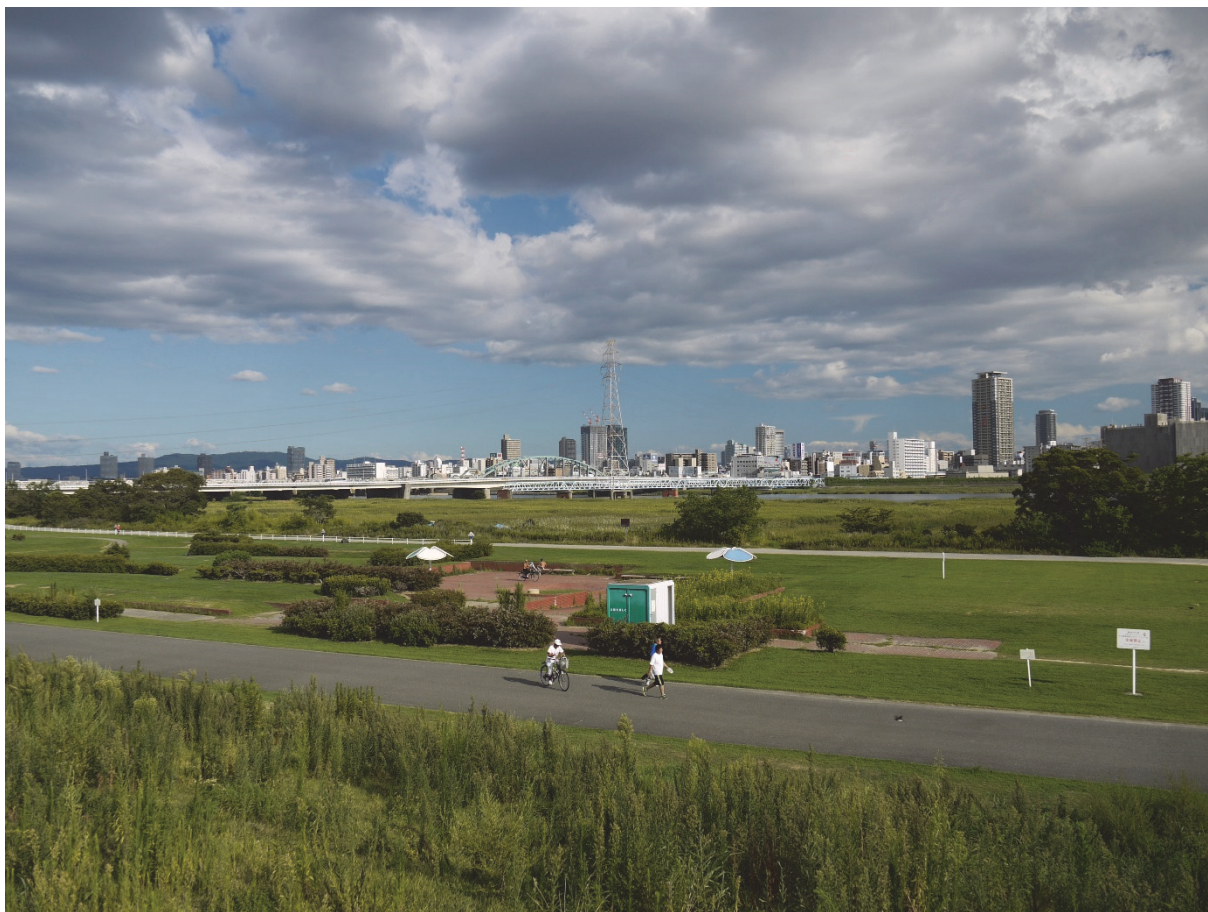
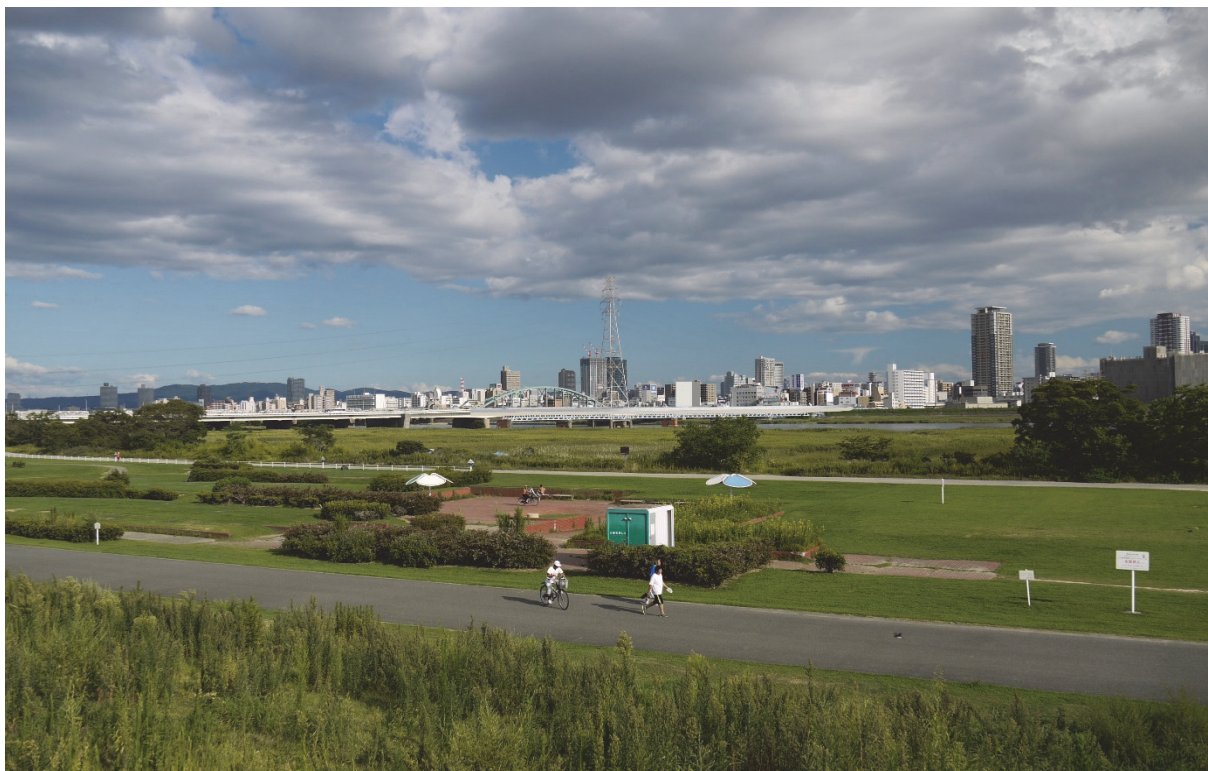
写真 8-16-1 (4) 淀川河川公園 西中島地区・十三野草地区、歴史の散歩道-大阪史跡連絡散歩道-淀川・江口コースからの眺望の状況の変化

d) 淀川河川公園 西中島地区・十三野草地区、歴史の散歩道-大阪史跡連絡散歩道-淀川・江口コース  
本眺望景觀は、歴史の散歩道-大阪史跡連絡散歩道-淀川・江口コースの一部である、淀川河川公園 西中島地区・十三野草地区の堤防上から、南東側に景觀資源である金剛生駒紀泉国定公園、淀川河川敷を眺望しています。

対象道路等は、(仮称)豊崎 IC、(仮称)豊崎換気所の一部が視認されますが、景觀資源への眺望の変化はありません。(写真 8-16-1(4)参照)

物理的指標による解析の結果、対象道路等は中景に位置しており、水平見込角は約 22 度と目立ちやすい値になっていますが、背後の建物の一部として捉えられます。また、仰角は約 1.1 度と圧迫感を感じない角度に抑えられているほか、景觀資源の稜線のスカイラインを切断しません。

これらのことから、本眺望景觀の変化は極めて小さいと予測されます。

注) 赤色の線は対象道路等を示しています。

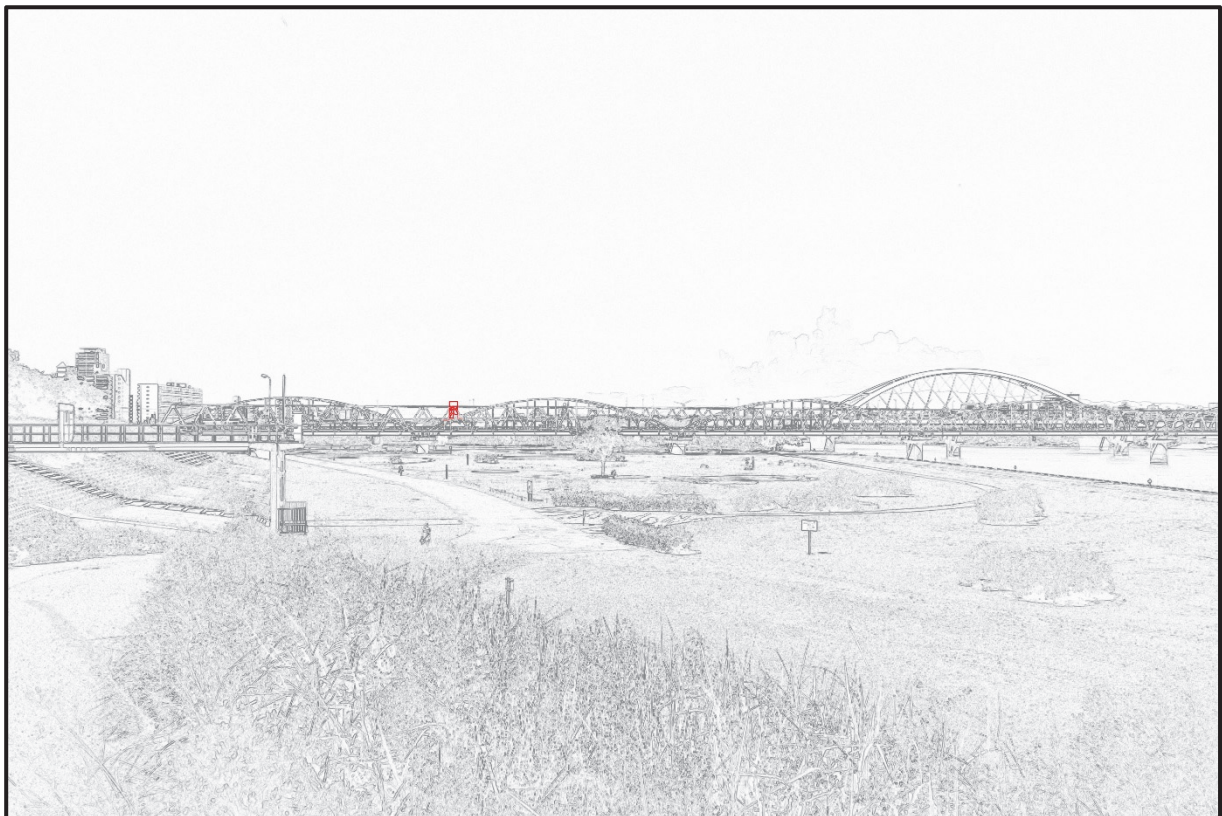
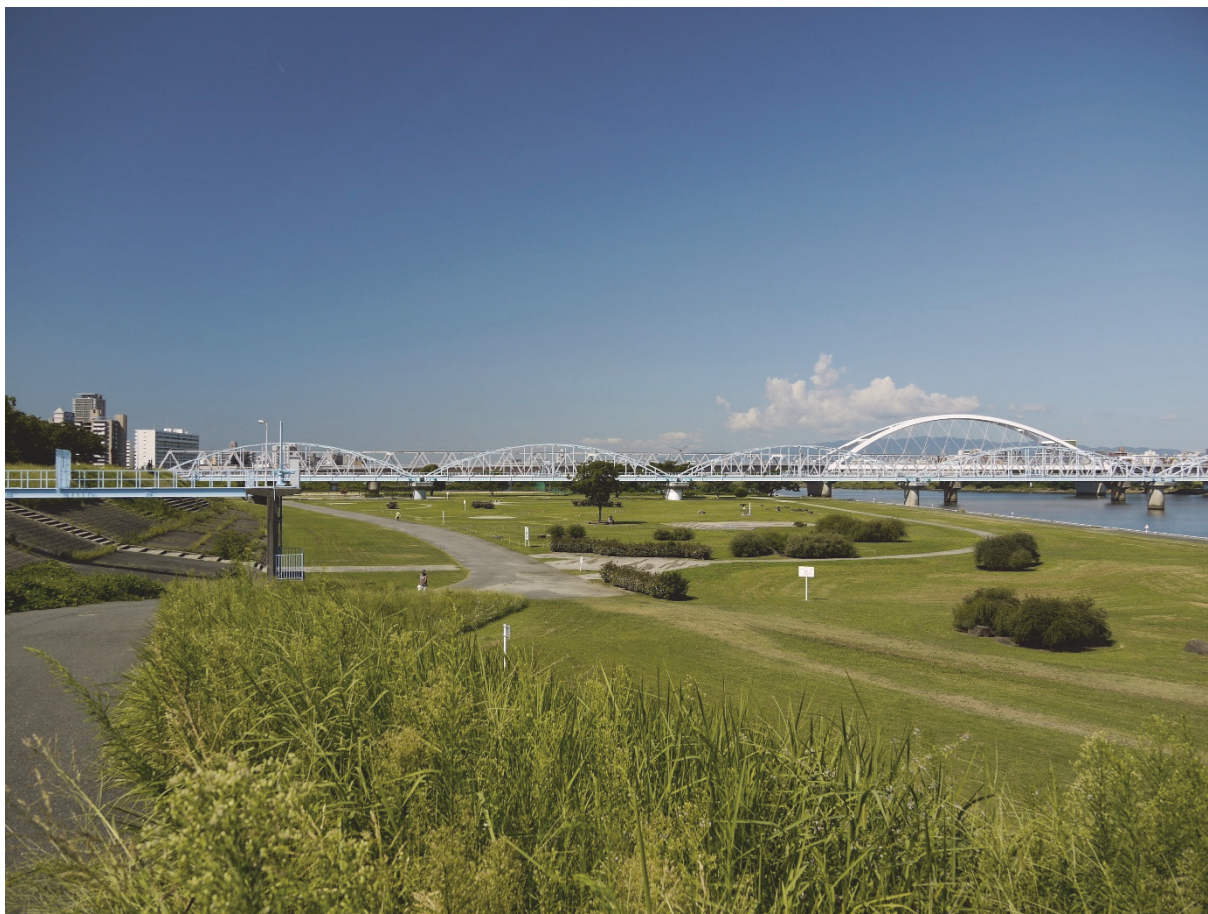
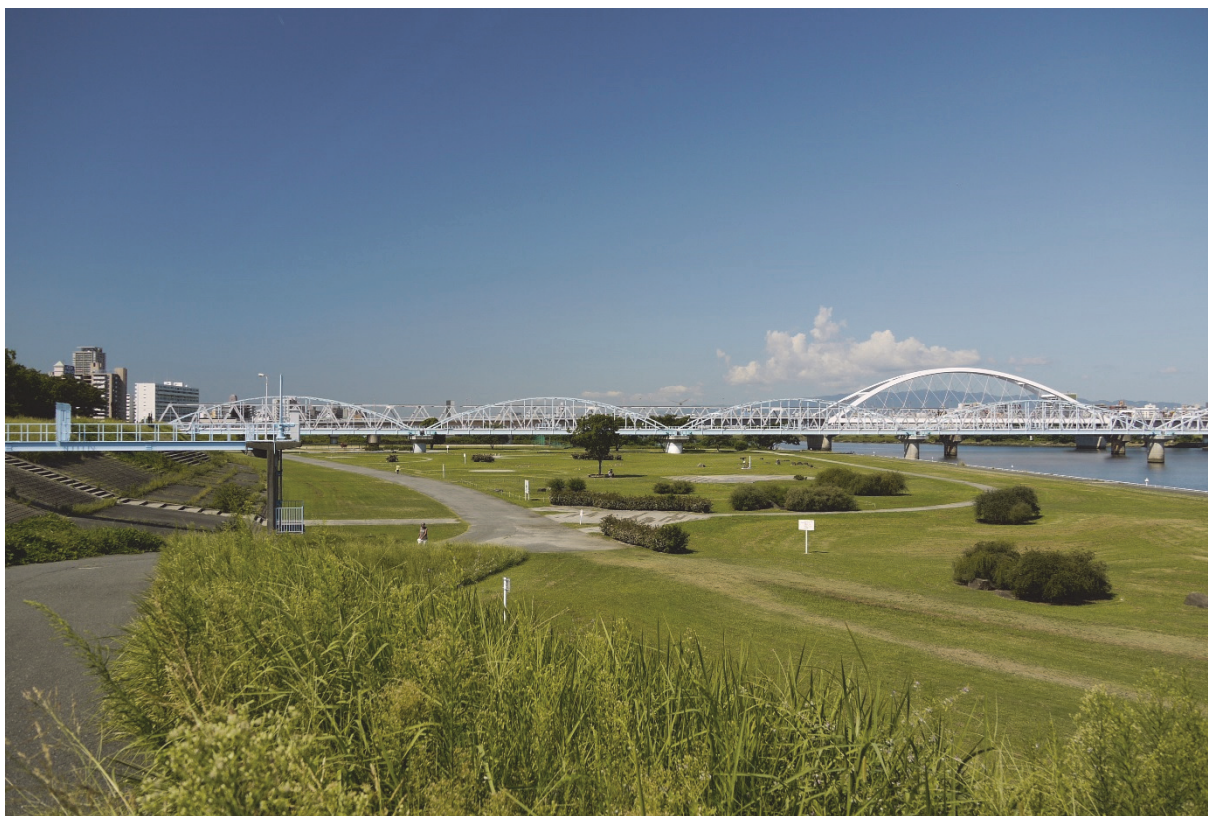
写真 8-16-1 (5) 淀川河川公園 長柄地区・長柄河畔地区からの眺望の状況の変化

本眺望景観は、淀川河川公園 長柄地区・長柄河畔地区の堤防上から、西側に景観資源である瀬戸内海国立公園(六甲地域)、淀川河川敷を眺望しています。

対象道路等は、(仮称)豊崎換気所の一部が視認されますが、景観資源への眺望の変化はありません。(写真 8-16-1(5) 参照)

物理的指標による解析の結果、対象道路等は中景に位置しており、水平見込角は約 0.8 度と目立ちにくい値になっているほか、仰角は約 1.2 度と圧迫感を感じない角度に抑えられています。また、景観資源の稜線のスカイラインを切断しません。

これらのことから、本眺望景観の変化は極めて小さいと予測されます。

注) 赤色の線は対象道路等を示しています。

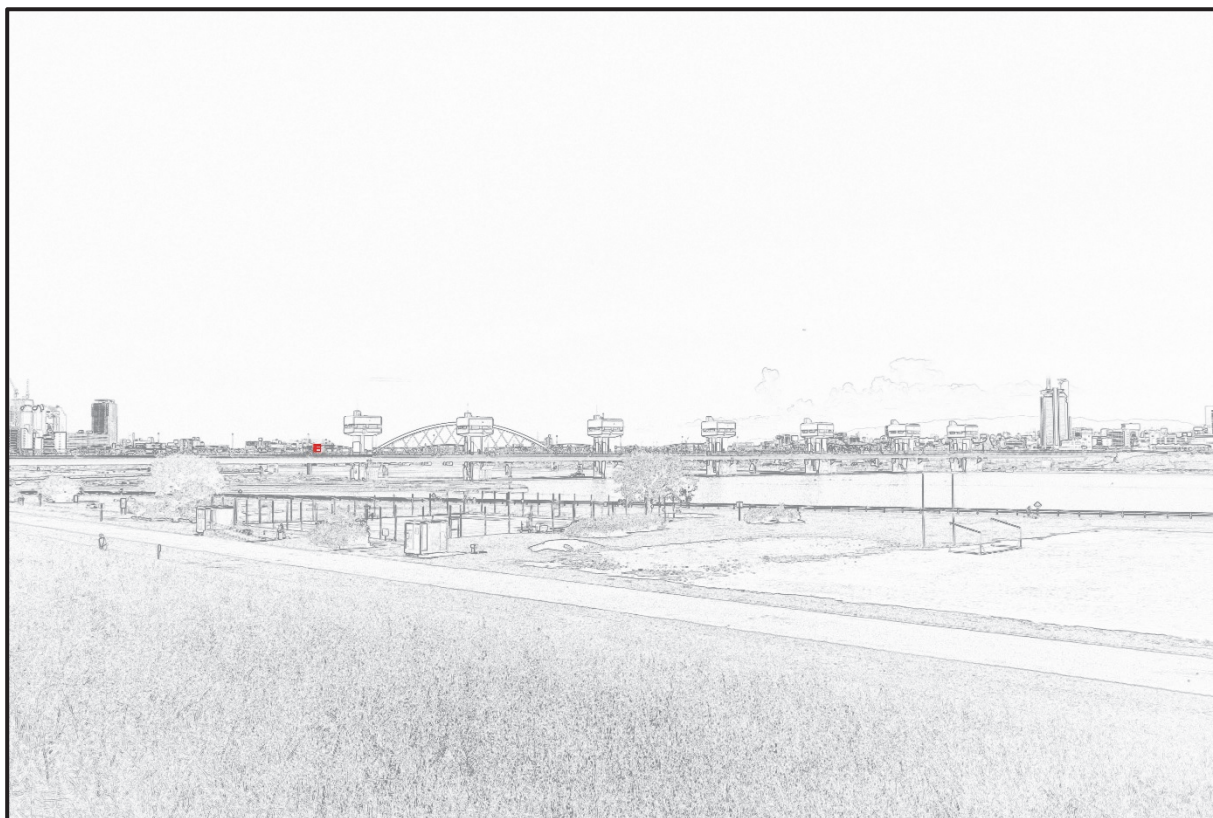
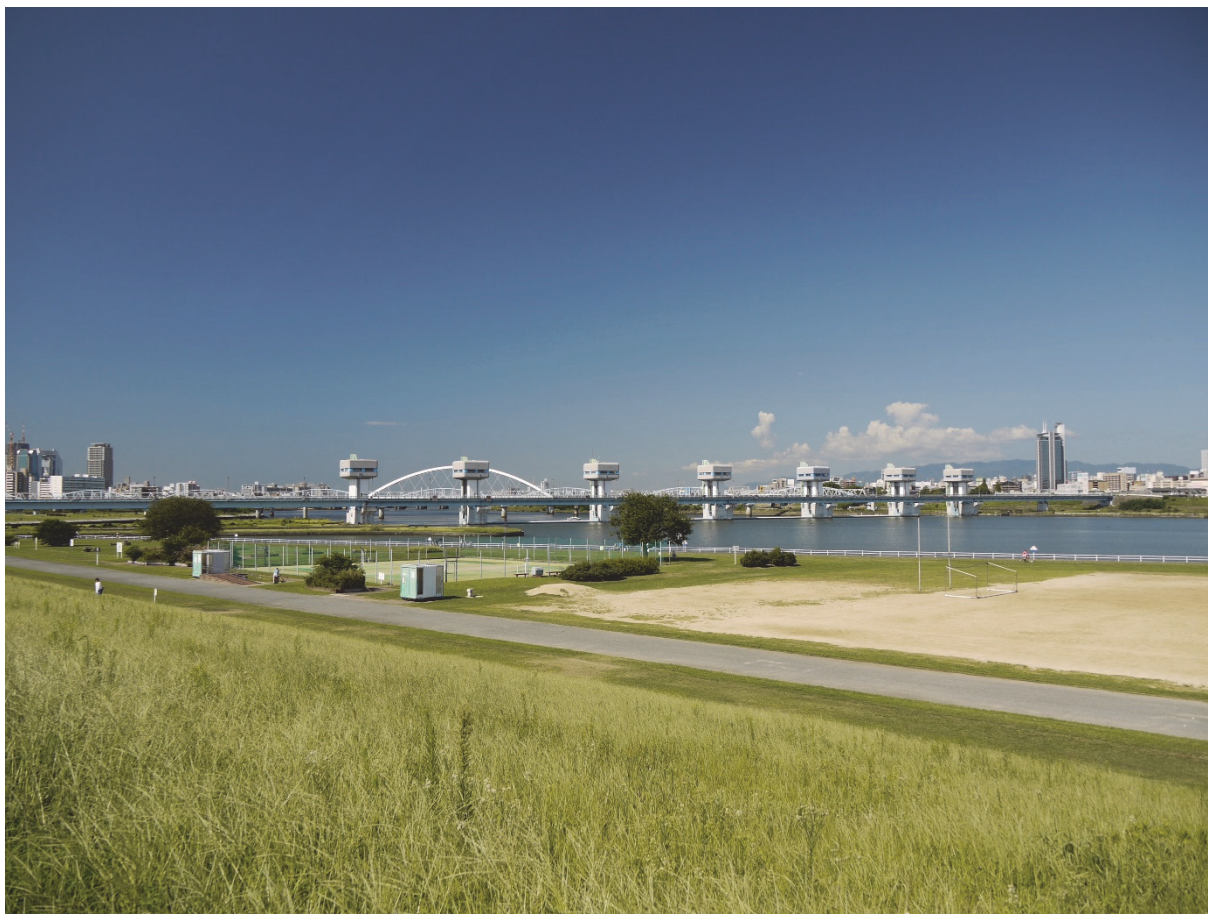
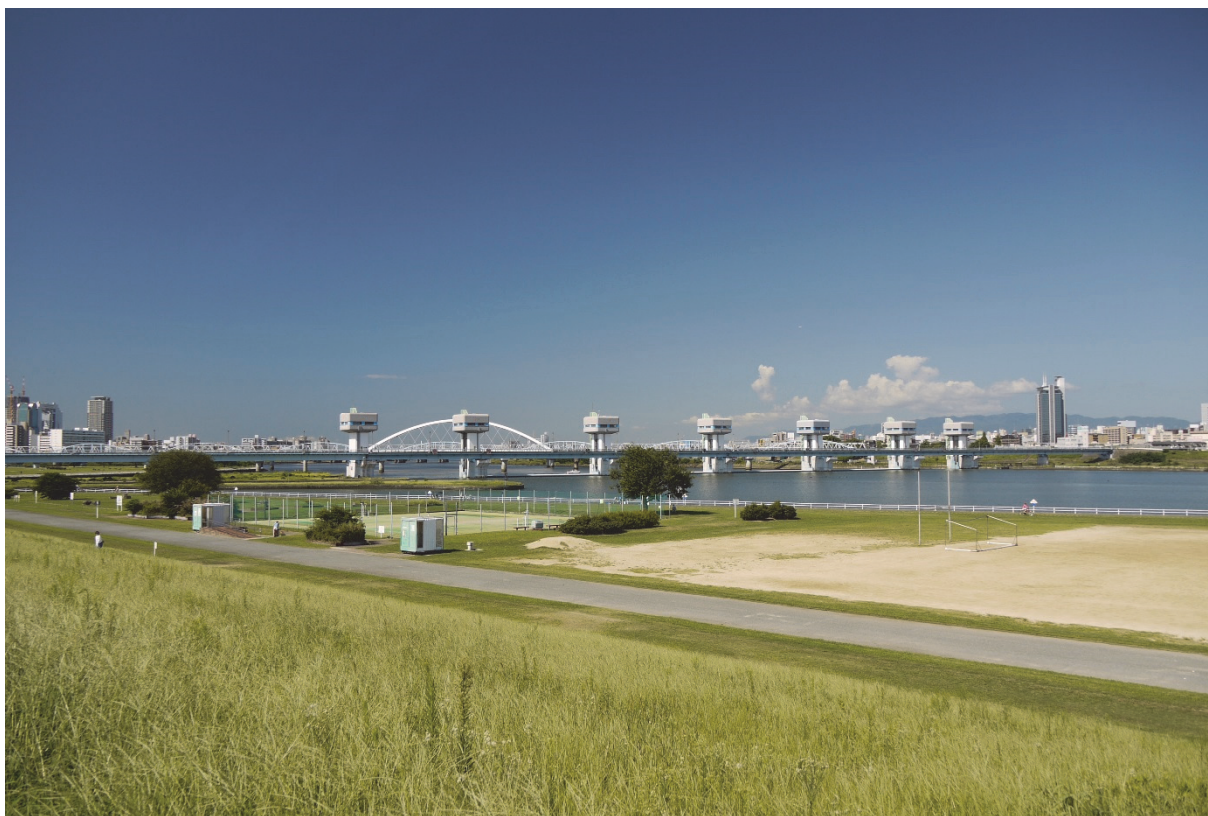
写真 8-16-1 (6) 淀川河川公園 毛馬地区からの眺望の状況の変化

注) 赤色の線は対象道路等を示しています。

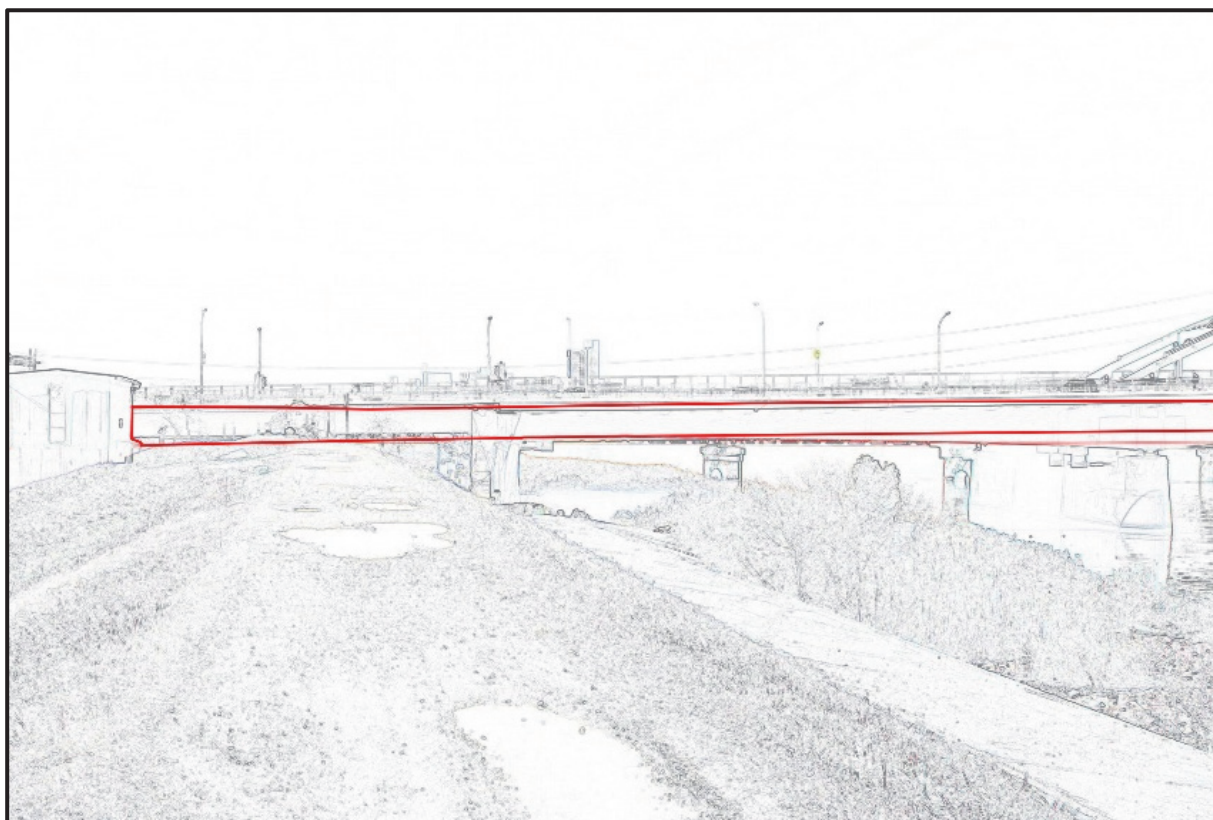
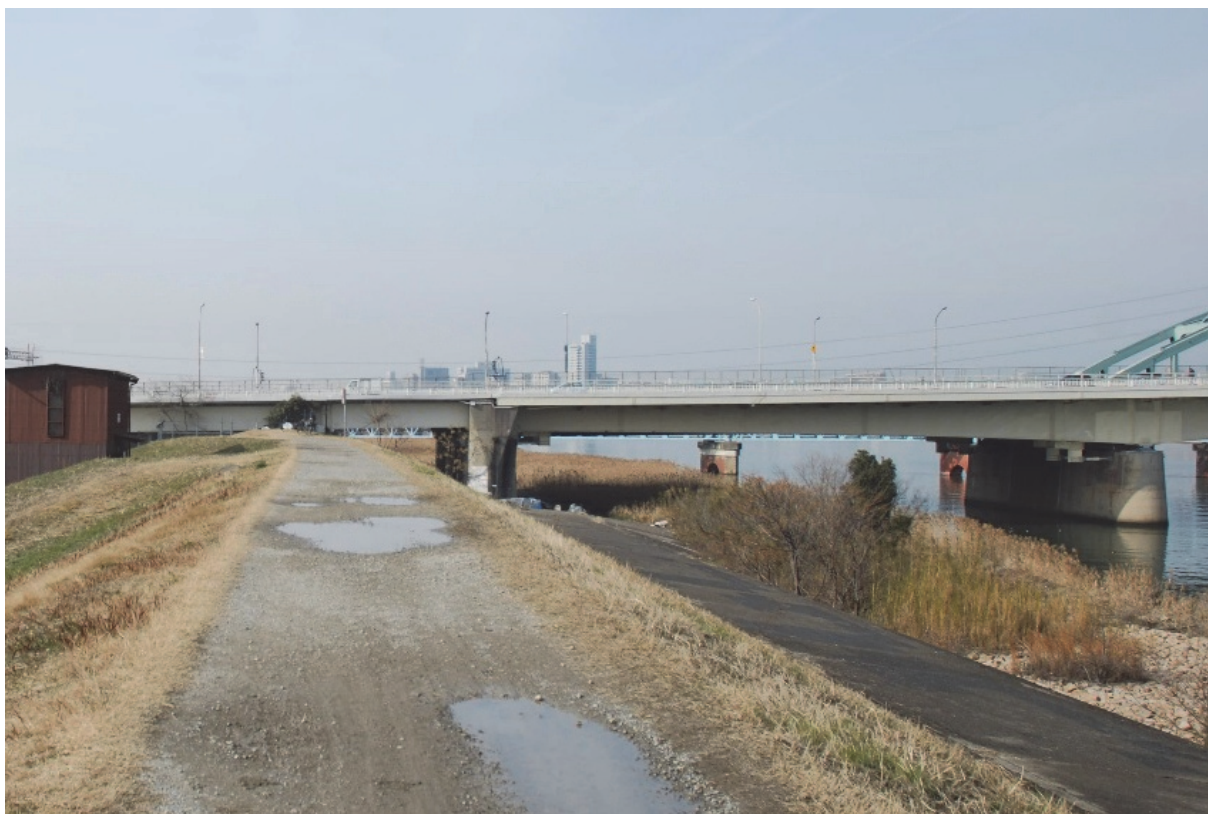
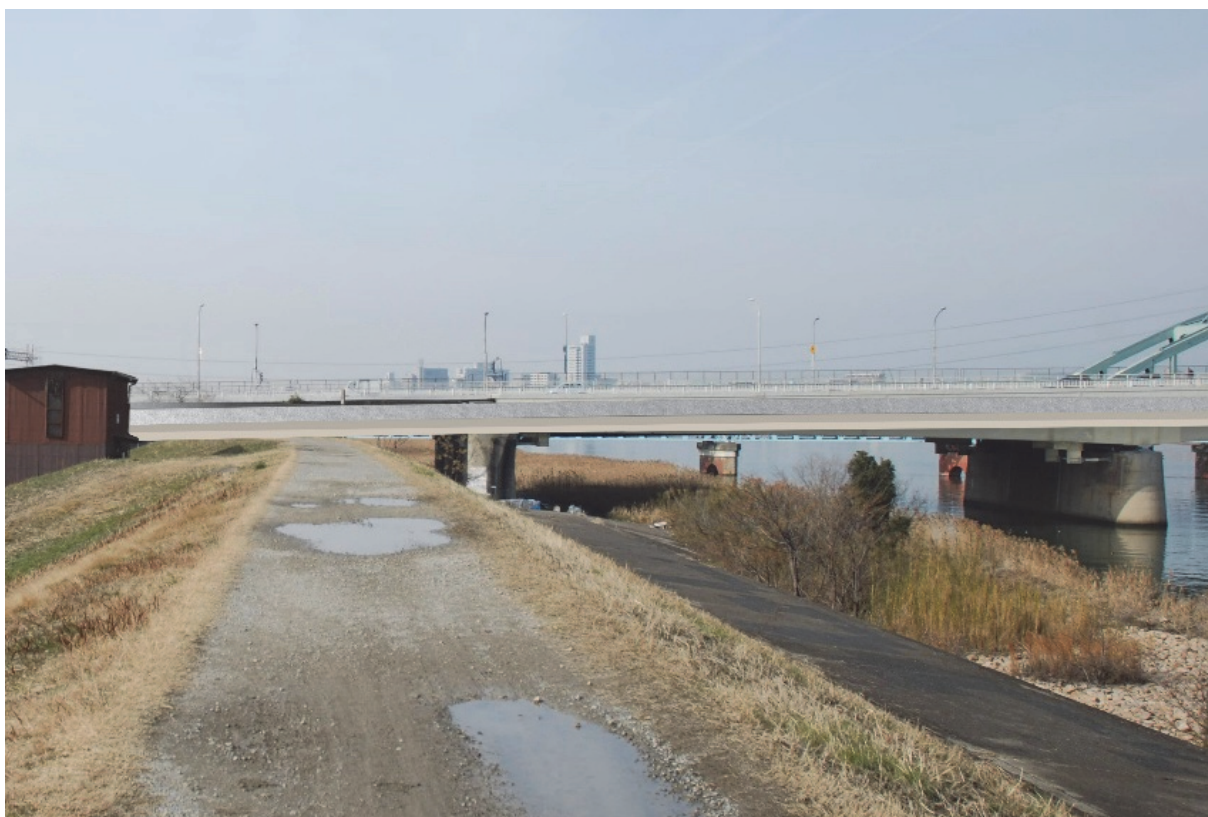
写真 8-16-1 (7) 淀川堤防上からの眺望の状況の変化

注) 赤色の線は対象道路等を示しています。

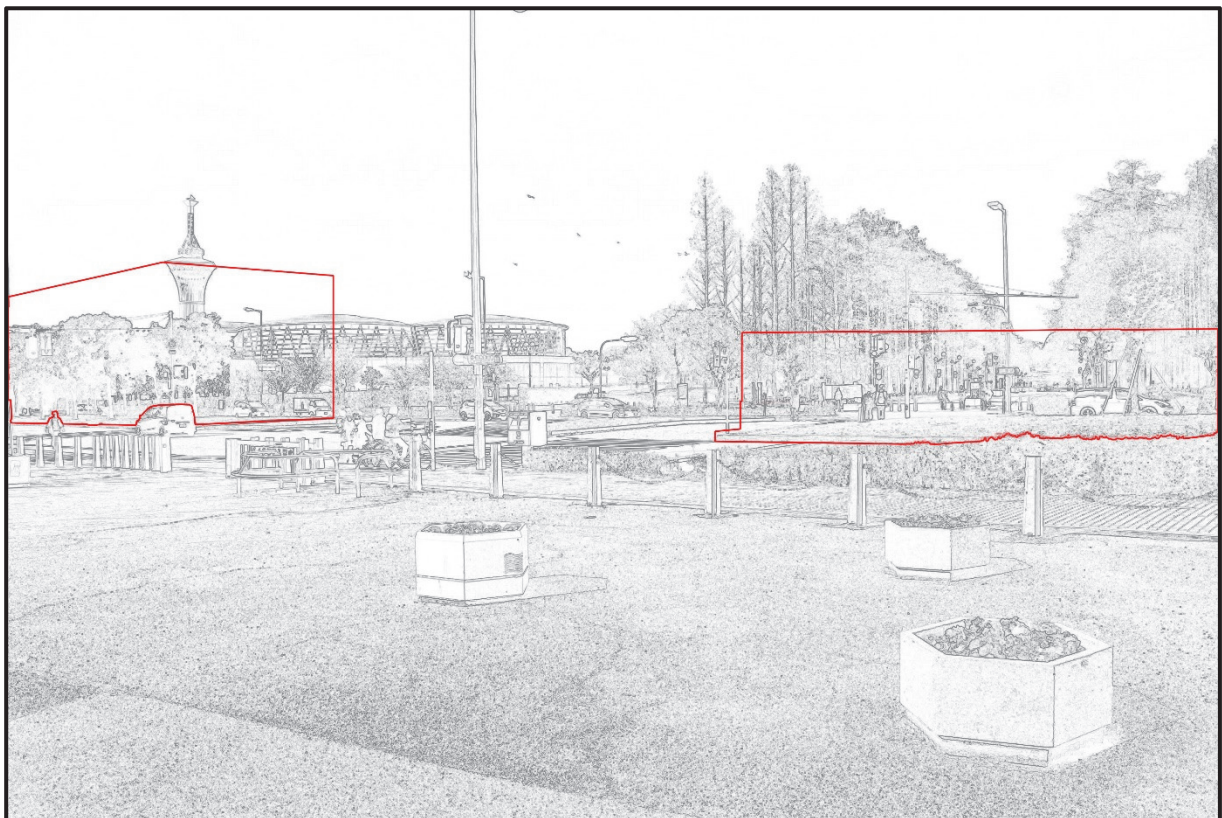
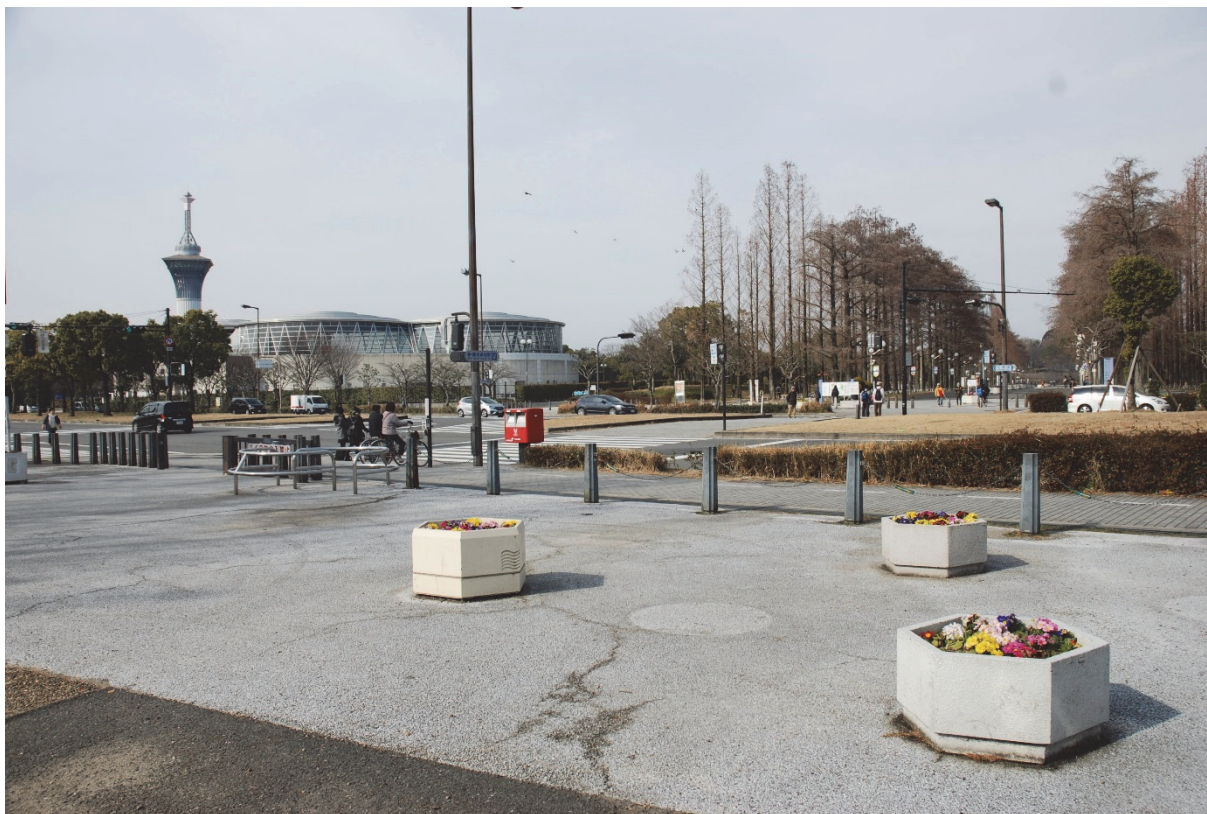
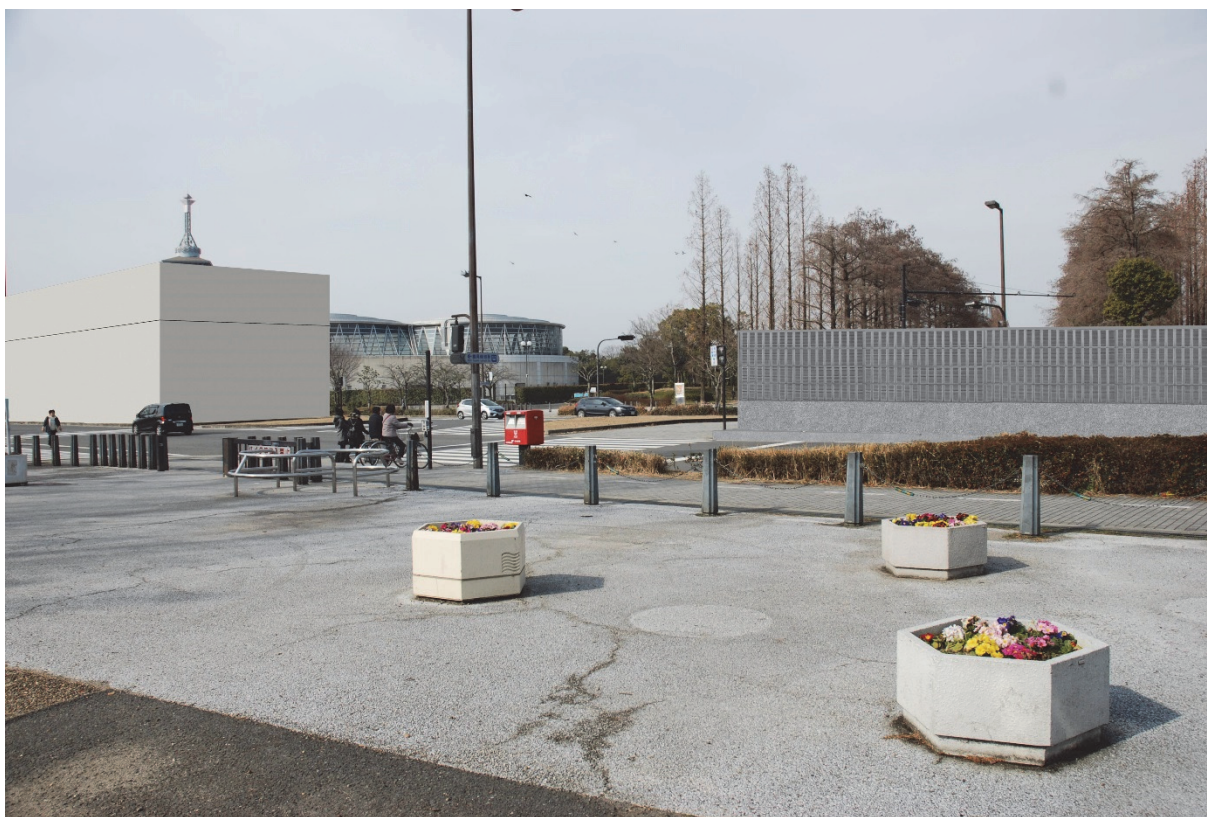
写真 8-16-1 (8) 鶴見緑地駅付近、史跡散策モデルコース「西三荘ゆとり道・寺方周辺の史跡散策コース」からの眺望の状況の変化

| 指 標 | 内 容 |
|---|---|
| スカイライン切断 | 樹冠を対象道路等が切断します |

注) 赤色の線は対象道路等を示しています。
