## 第16節 景観

### 16.1 道路（地表式又は掘割式、嵩上式）の存在及び換気塔の存在に係る景観

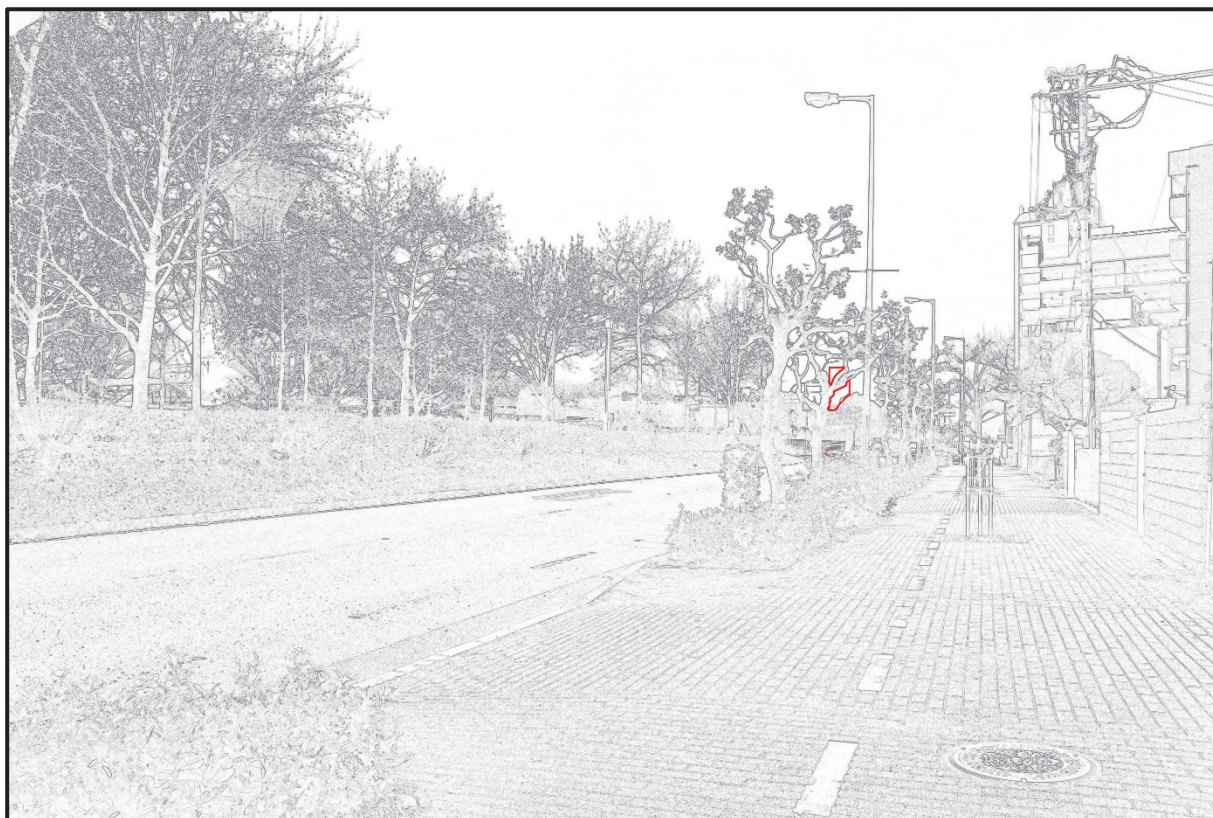
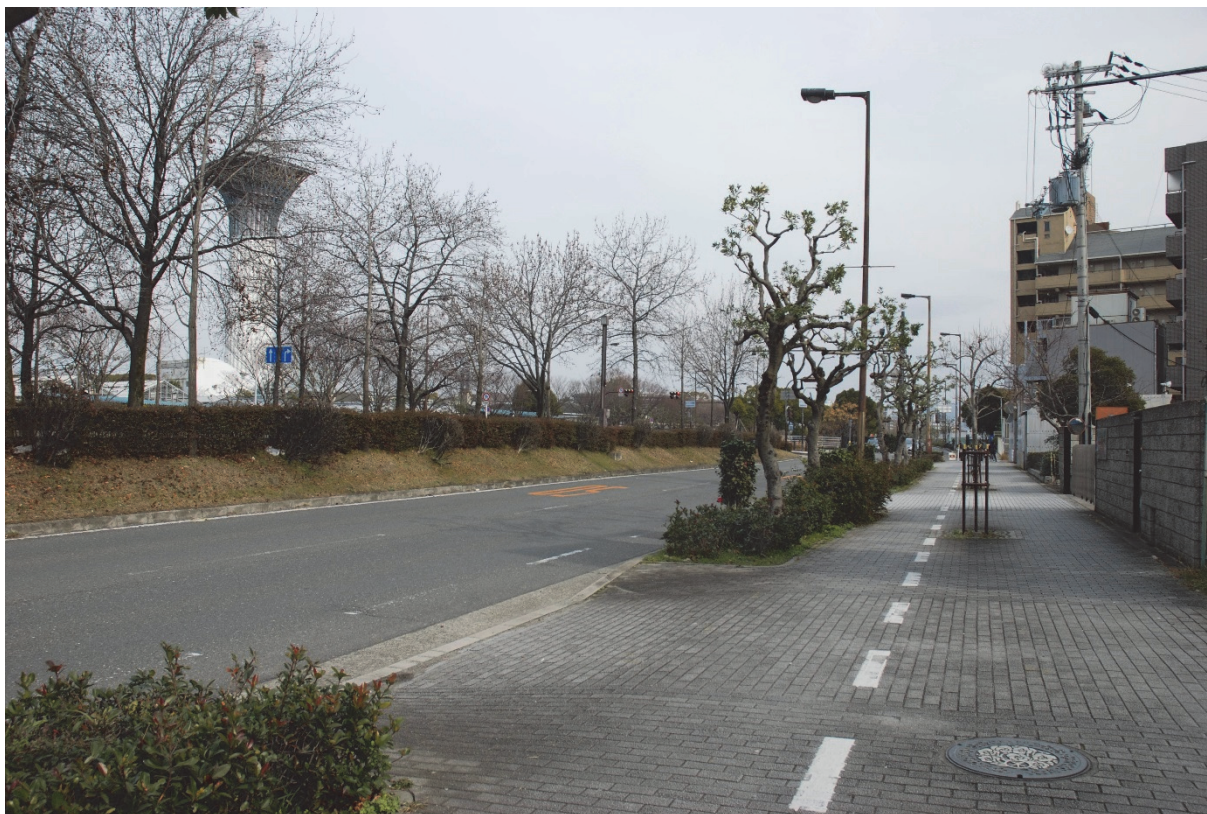
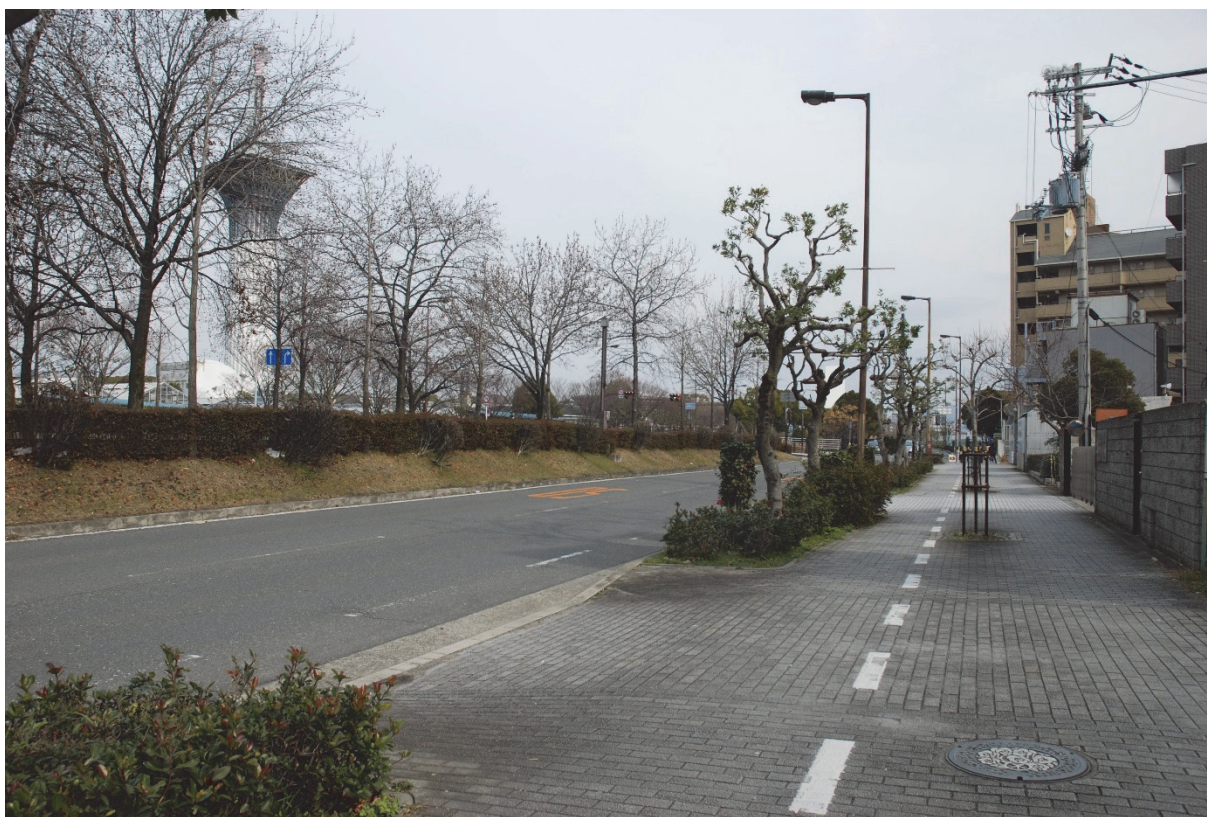
写真 8-16-1 (9) 茨田西小学校からの眺望の状況の変化

注) 赤色の線は対象道路等を示しています。

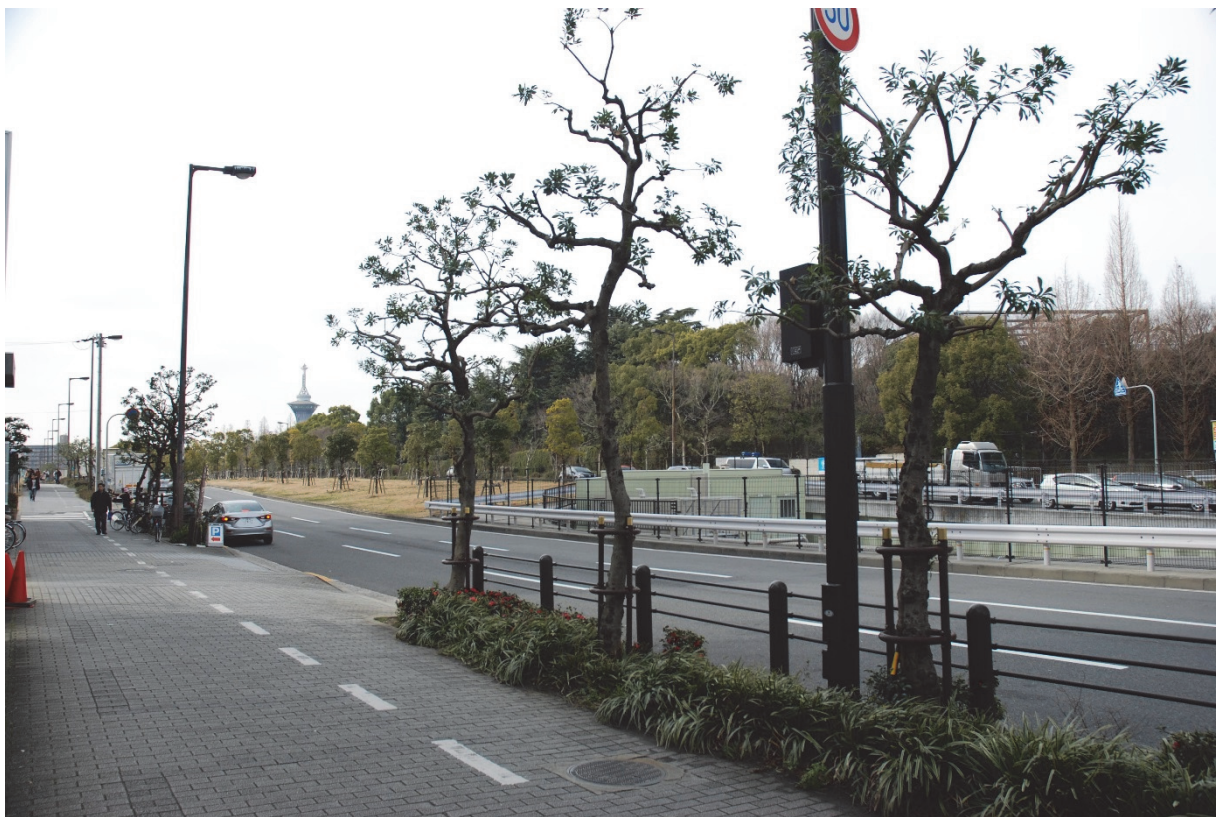
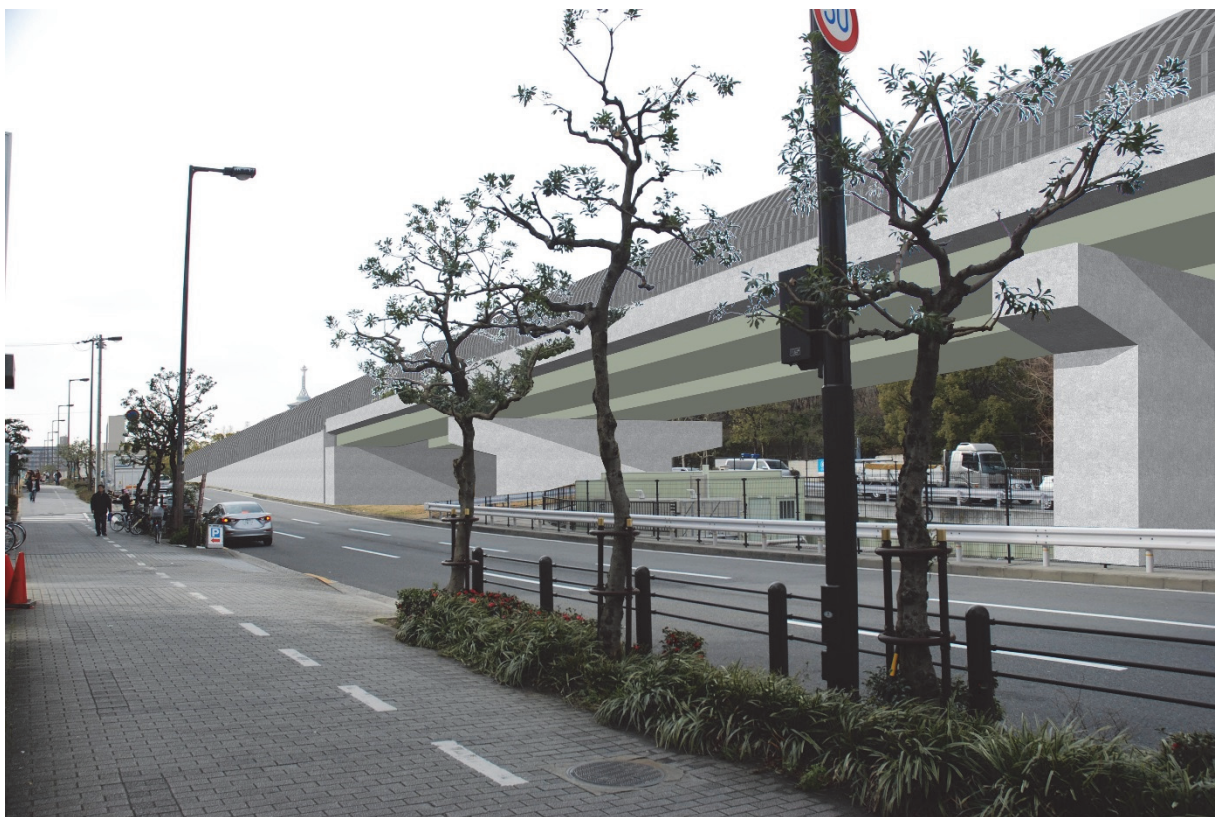
写真 8-16-1 (10) 俊英館保育園からの眺望の状況の変化

| 指 標 | 内 容 |
|---|---|
| スカイライン切断 | 樹冠を対象道路等が切断します |

注) 赤色の線は対象道路等を示しています。

※橋脚の詳細位置は未定です。
