2-4 上林川断層

2-5 FO-A断層、FO-B断層、FO-C断層

2-6 活断層の傾斜角

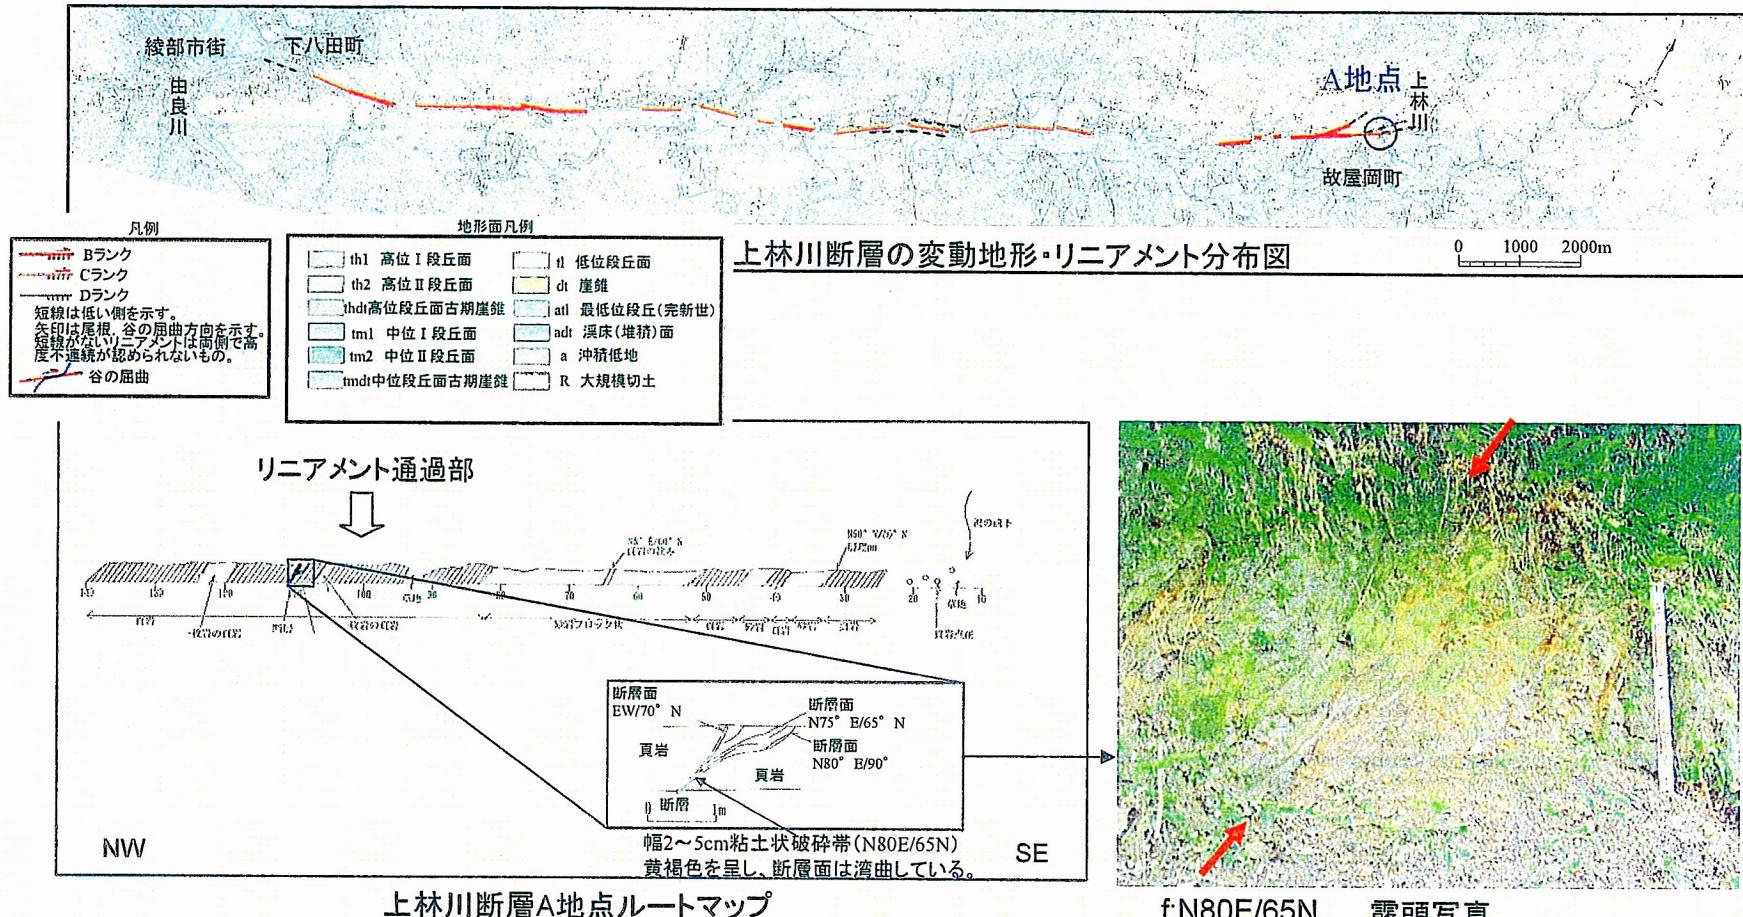
上林川断層北東端付近の地表地質調査結果(A地点)

- リニアメントを横断する約140m区間にほぼ連続した砂岩頁岩互層の露頭を確認。
- リニアメント通過部付近には小規模な断層が認められるが、断层面の方向とリニアメントの方向は斜交する。

故屋岡町付近(A地点)において、考慮対象となる活断層は存在しないことを確認。

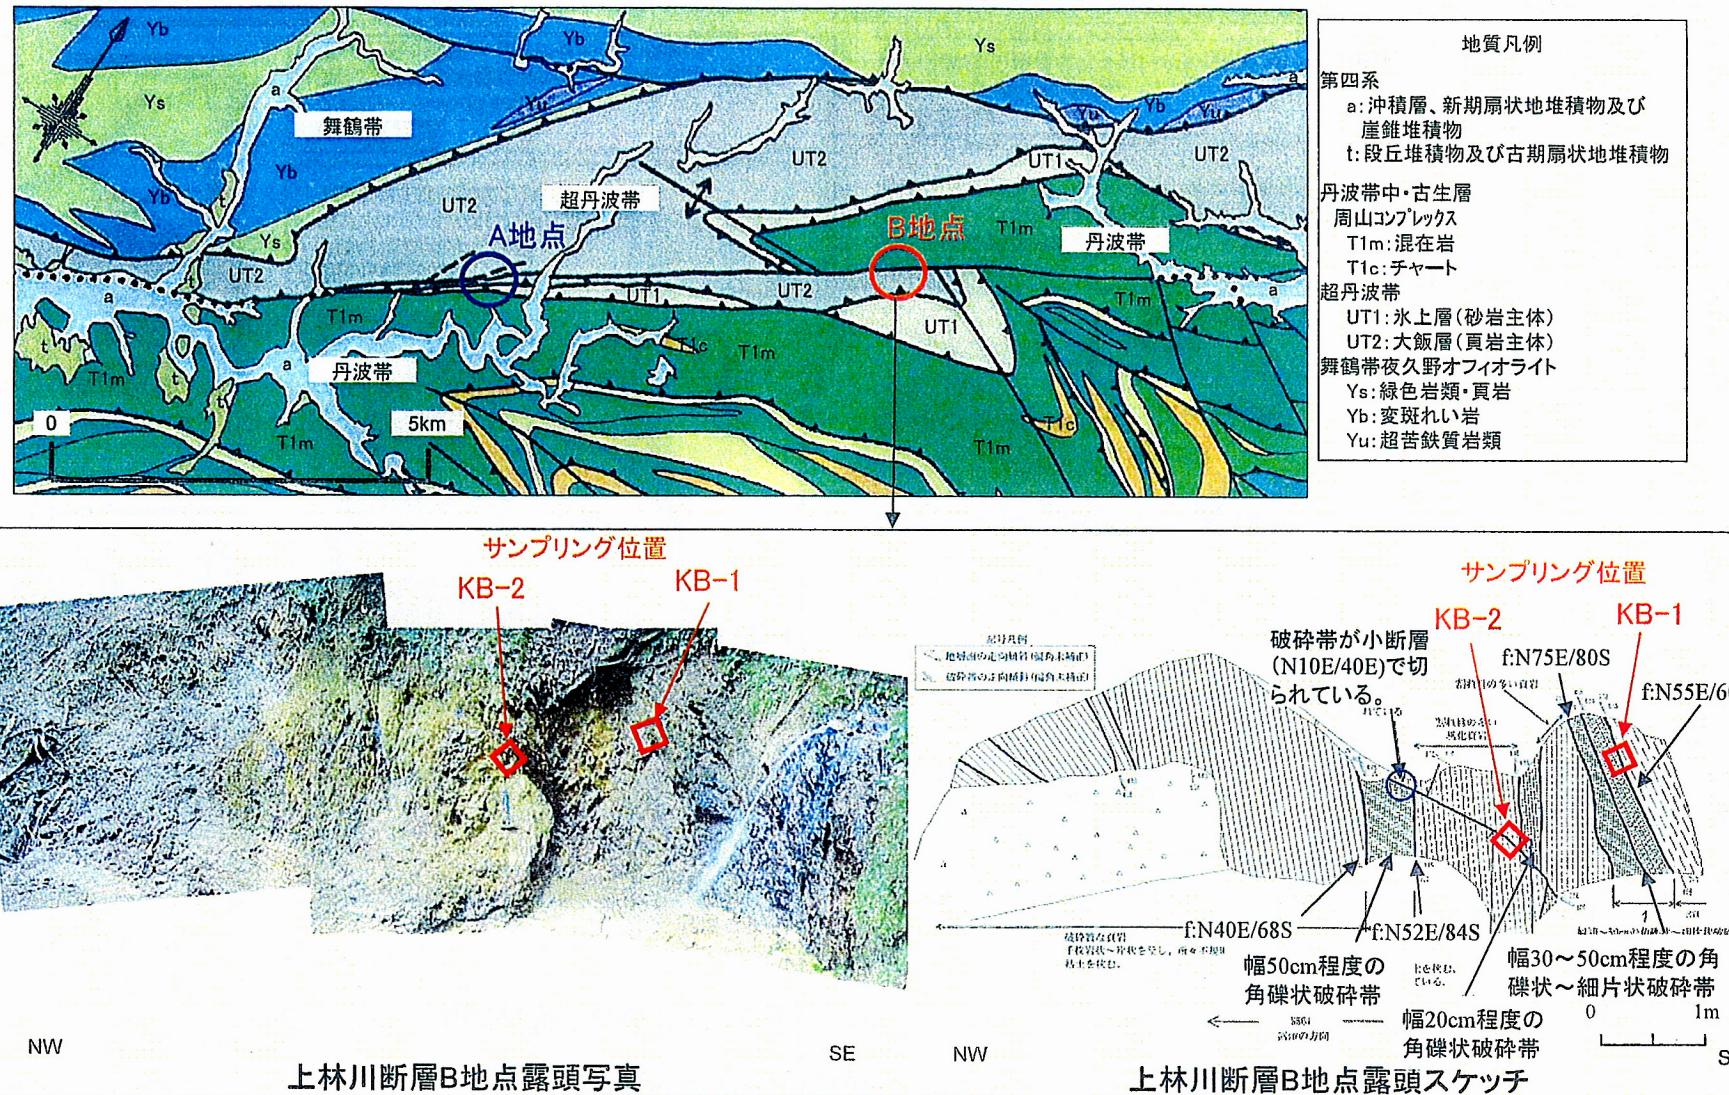
上林川断層北東端付近の地表地質調査結果(B地点)

- ・断層面は不鮮明で、断層破碎帶は角礫状から細礫状を呈し、所々に不規則に粘土を挟んでいる。
- ・破碎帶は、上林川断層の延びの方向と斜交する小断層に切られる。この小断層は白色の粘土を伴うが断層面は不鮮明。
- ・上林川断層の延びの方向と調和的な破碎帶の内、直線的な断層面を持つ部分(KB-1)と、断層破碎帶を切る小断層の部分(KB-2)の変形組織の検討。

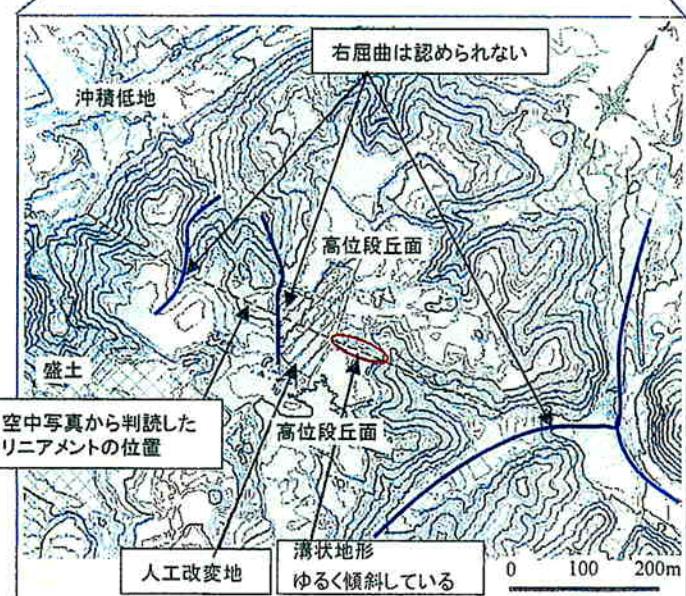
50~90mの河谷
の右屈曲

右屈曲は認められない

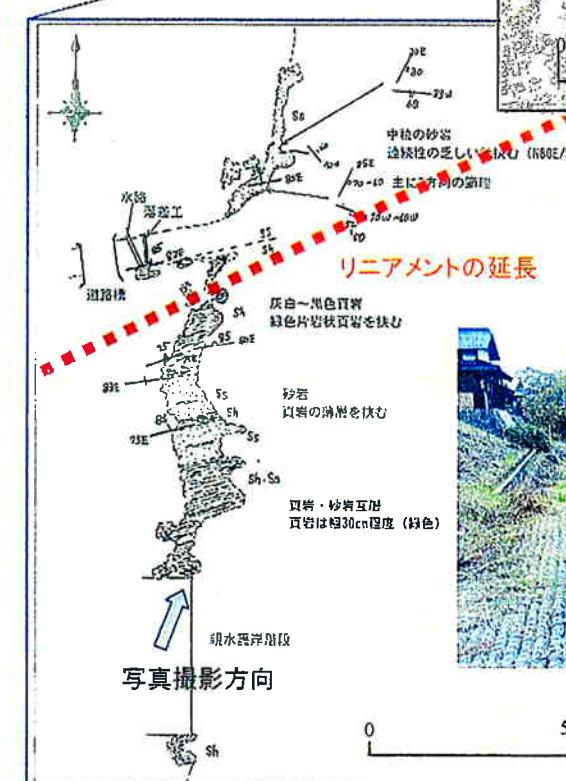
露頭写真

由良川川岸において約100mの頁岩の連続露頭が
存在しており、断層がないことを確認。

上林川断層は、由良川
から西方には延びない。

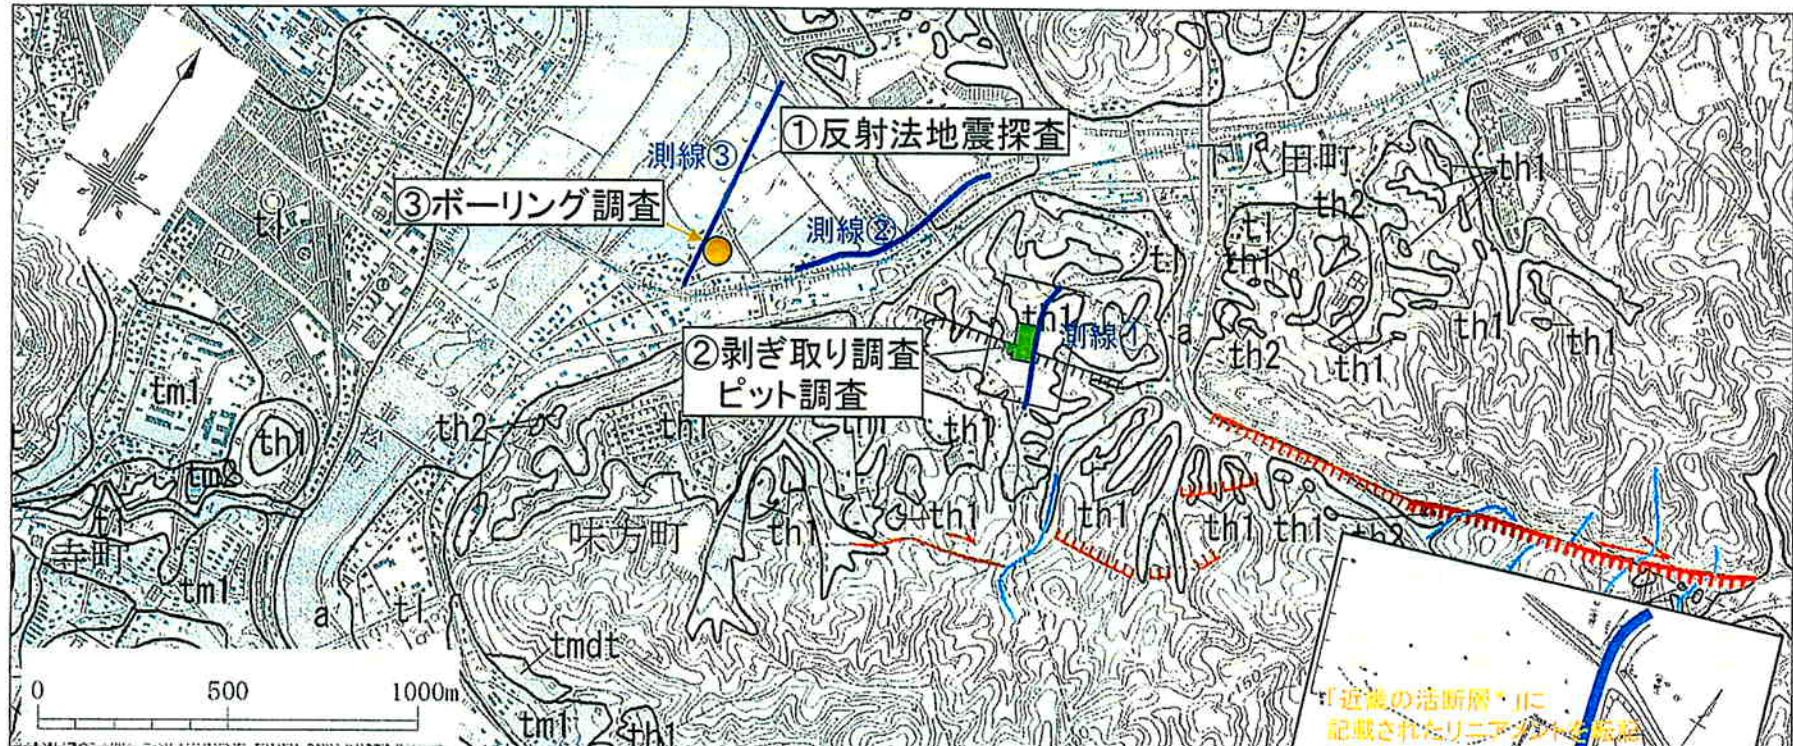
補足調査位置(上林川断層南西端)

【補足調査】

①反射法地震探査:

S波(測線①)、P波(測線②・③)

- ②剥ぎ取り調査(約50m)、ピット調査(約100m)
- ③ボーリング調査(2本)

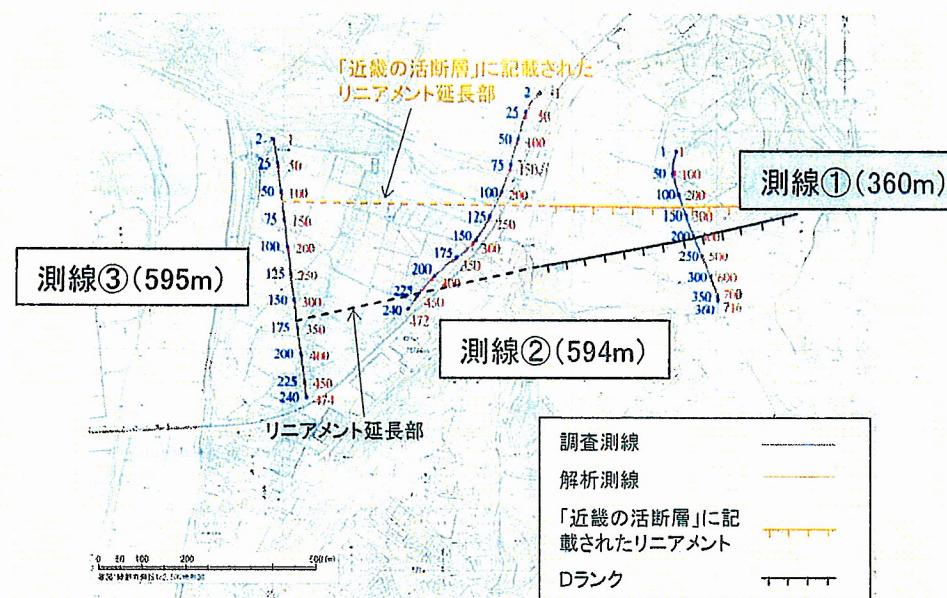
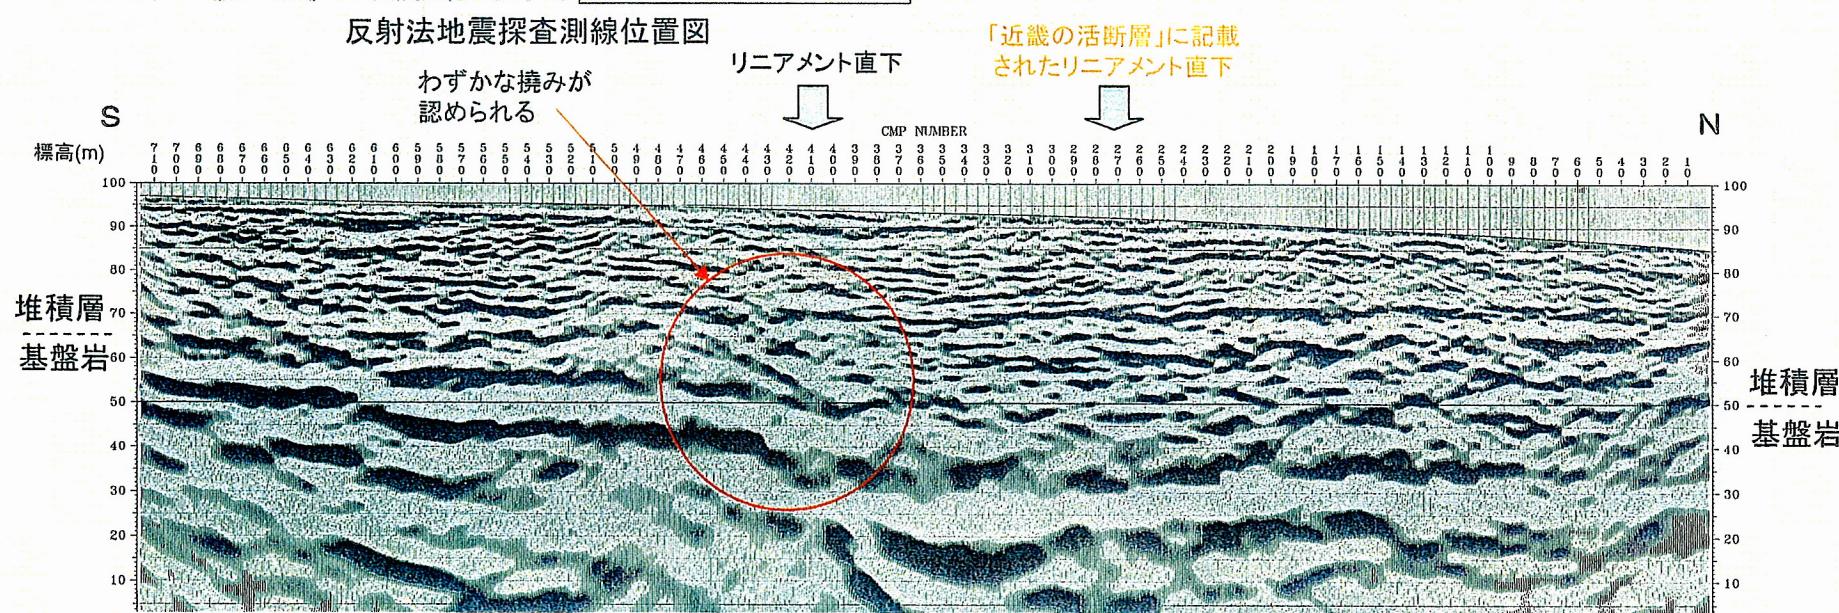
測線①反射法地震探査(S波)記録

- 反射法地震探査(S波)記録から、リニアメント直下の基盤岩上面(想定)にわずかな撓みが認められる。
- 「近畿の活断層」が記載しているリニアメント直下の基盤岩上面(想定)には、断層による変位・変形は認められない。

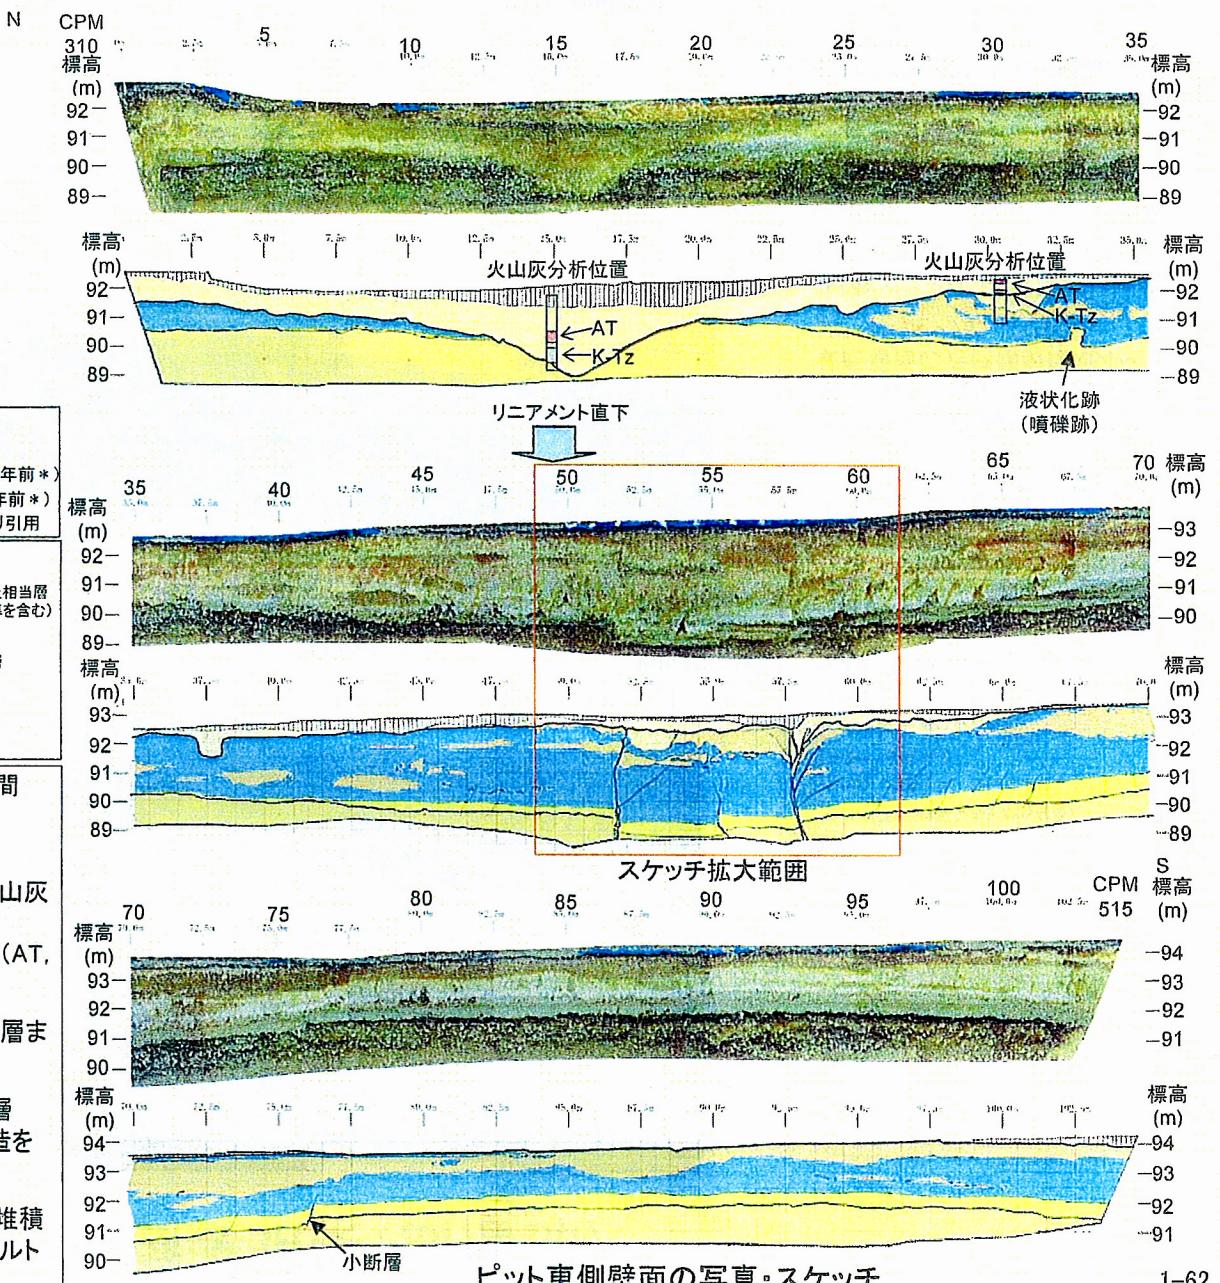
ピット東側壁面の写真・スケッチ

- 標高90~95m程度の高位段丘面において、約100m区間のピット調査を実施した。
- 壁面には I 層、II 層の2層が分布する。
下部の II 層は堆積物の色相や周辺露頭との対比、火山灰分析結果から高位段丘相当層と想定される。
I 層は II 層を不整合に覆い、中位～低位段丘相当層(AT, K-Tzテフラの降灰層準を含む)である。
- リニアメント直下には3条の断層があり、南の断層は I 層まで変位を与えていた(次項参照)。
- II 層の砂層1基底面及びシルト層1基底面は、共に断層の南側が北側に比べて1~2m程度隆起し、撓んだ構造を示す。
- II 層のシルト層1が断層付近で厚くなることから、II 層堆積時に断層運動があったと想定される。さらに II 層のシルト層1下部に液状化跡(32.5m地点)が認められる。

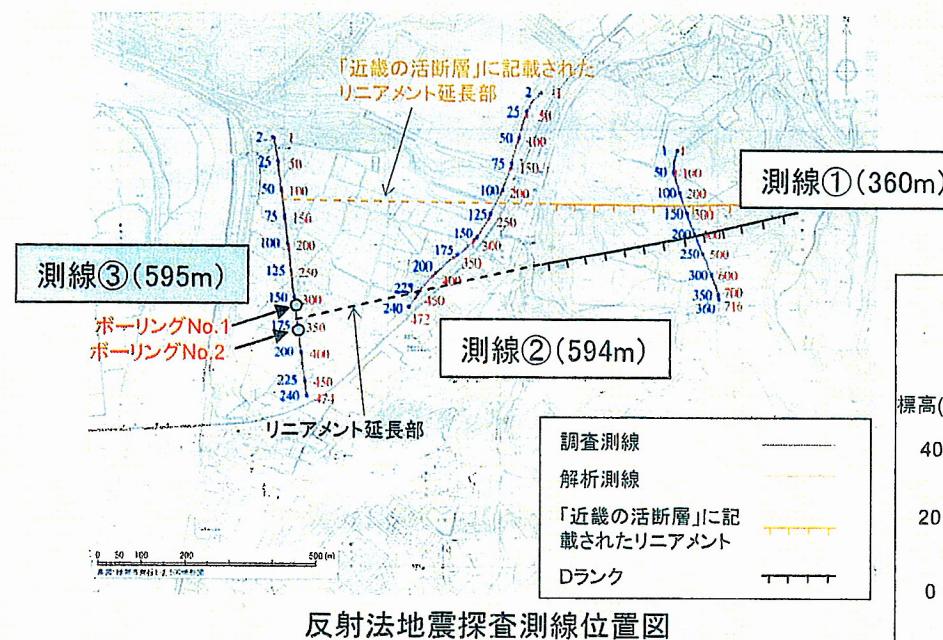
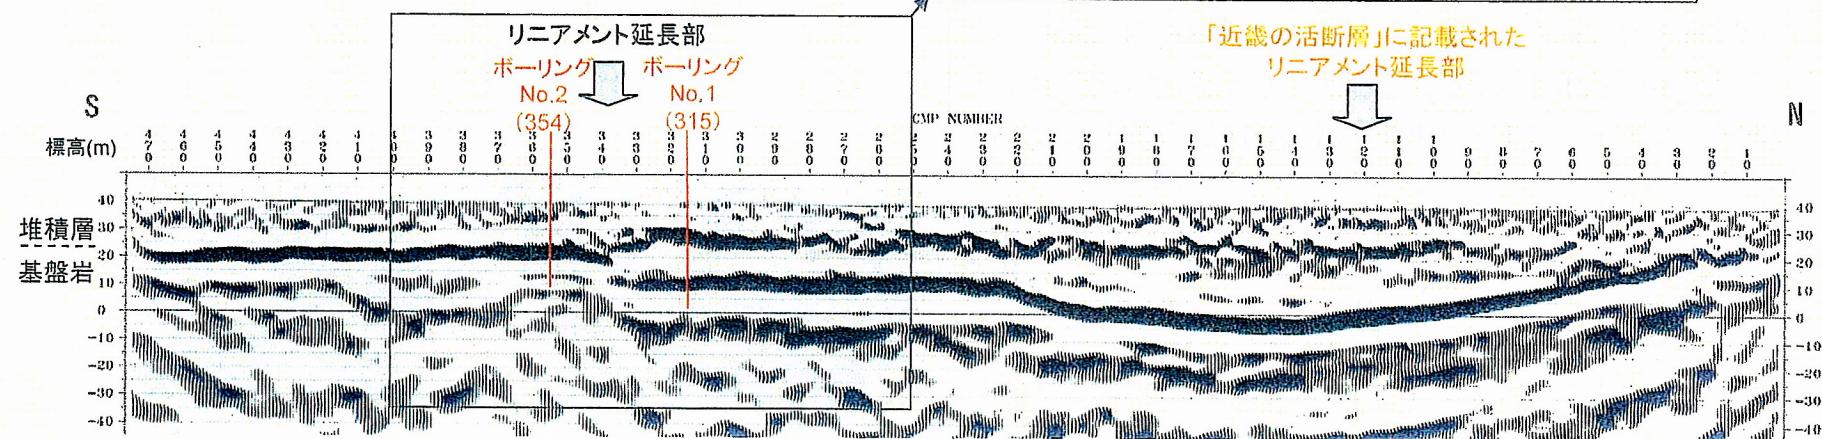
反射法地震探査結果(上林川断層南西端)

- 反射法地震探査(P波)記録から、リニアメント延長部の基盤岩上面に南側隆起の変位は否定できない。
- ボーリング調査の基盤岩上面深度は、反射法地震探査記録と整合している。
- 「近畿の活断層」が記載しているリニアメント延長部の基盤岩上面には、断層による変位・変形は認められない。

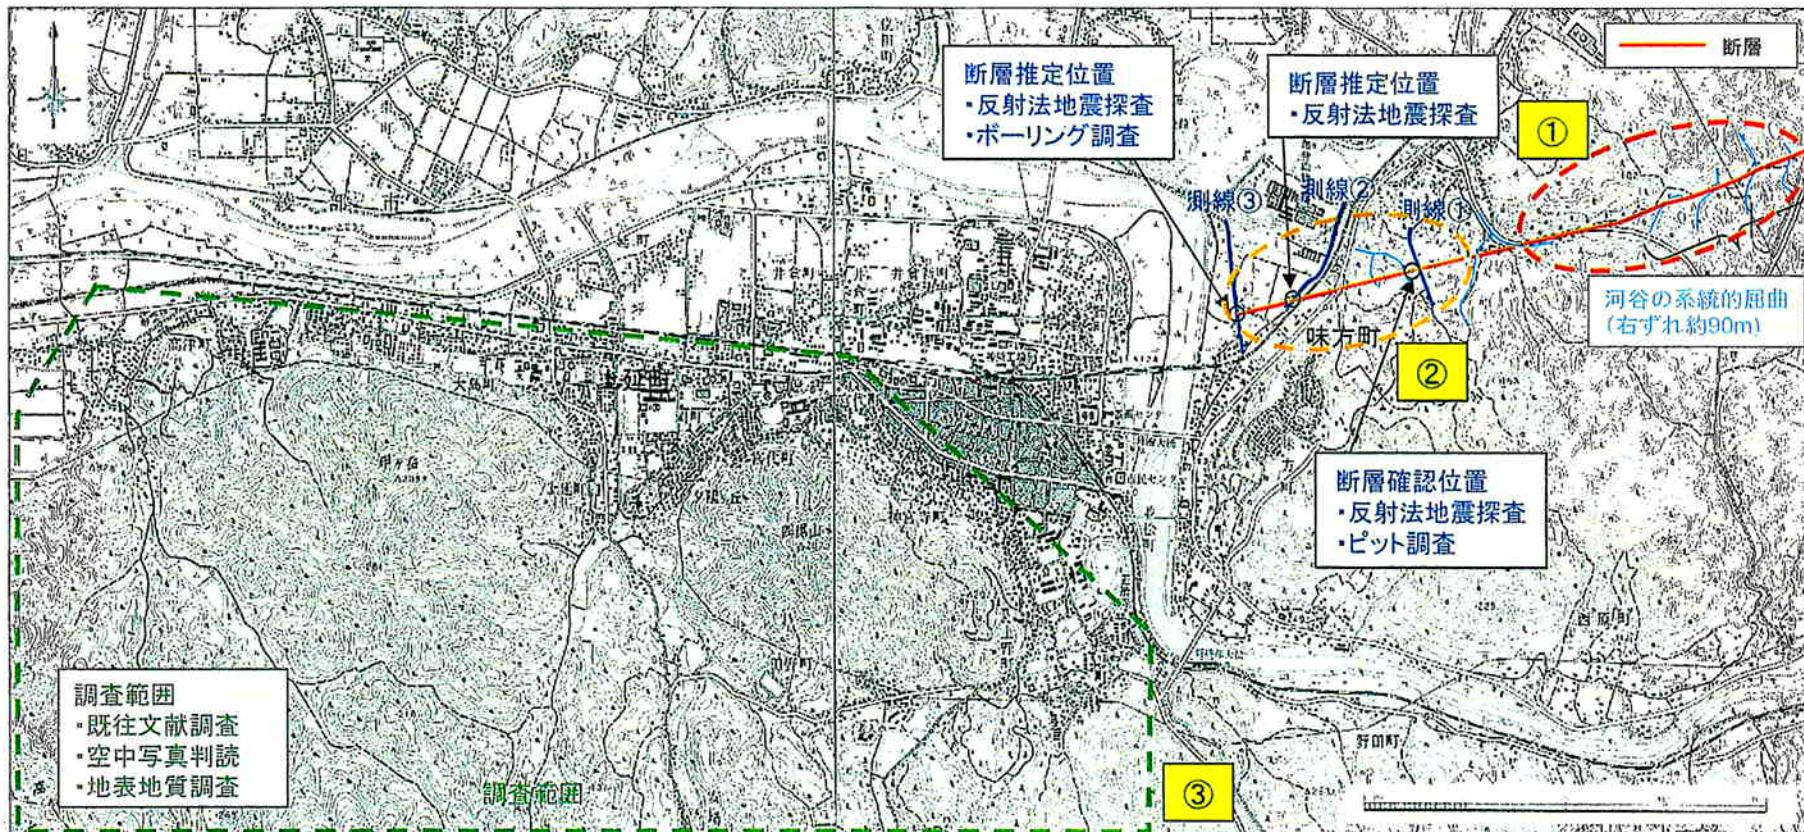
断層延長部の検討(上林川断層南西端)

- ①明瞭な変動地形(河谷の系統的屈曲)が認められるが、味方町東方で河谷の屈曲は終息する。
- ②変動地形が不明瞭な味方町付近で実施した補足調査により上林川断層を確認した。ただし、変位量は小さく、小規模な溝状凹地や南側隆起の構造を呈する。
- ③上延町付近には変動地形や超丹波帯砂岩・頁岩の分布に断層を示唆する変位が認められない。
- ④各文献に記載された南西端とも概ね整合している。

上林川断層は上延町以西へは大きく延伸するものではないと考えられるが、調査により南西端を特定することは困難であることから、断層長さを26km以上と評価する。

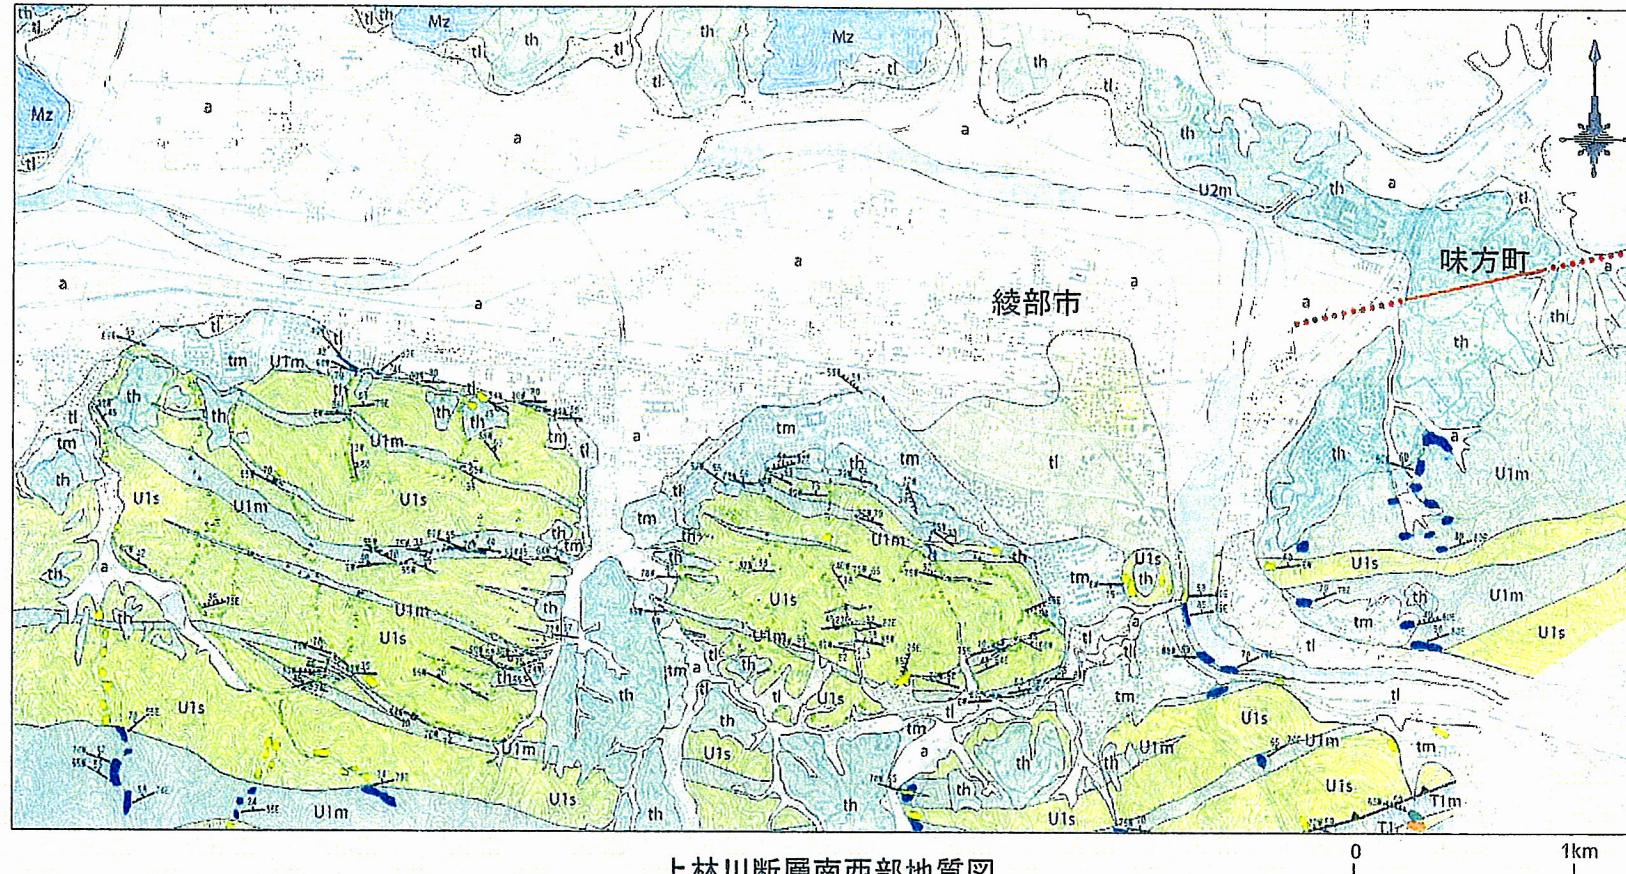
断層延長部の検討(上林川断層南西端)

- 空中写真判読の結果、調査範囲には変動地形は認められない。
- 帯状配列する超丹波带砂岩・貞岩に断層を示唆する大きな変位は認められない。

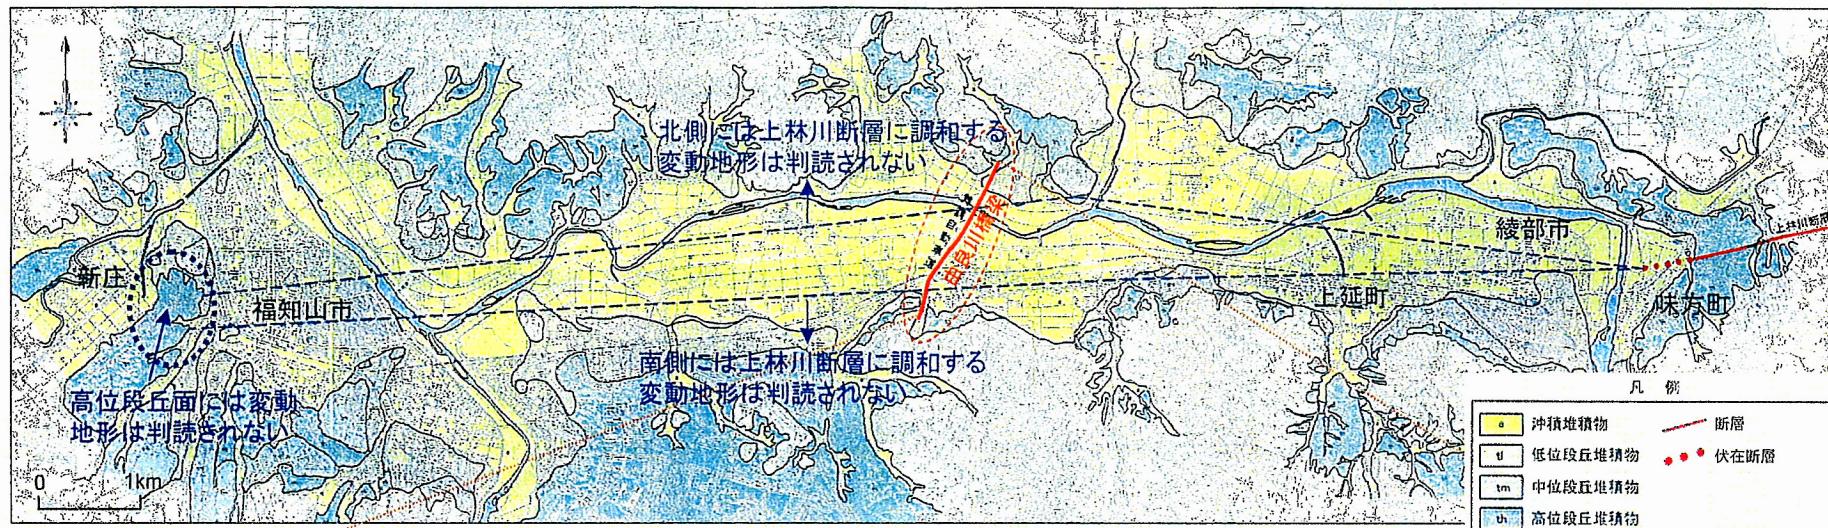
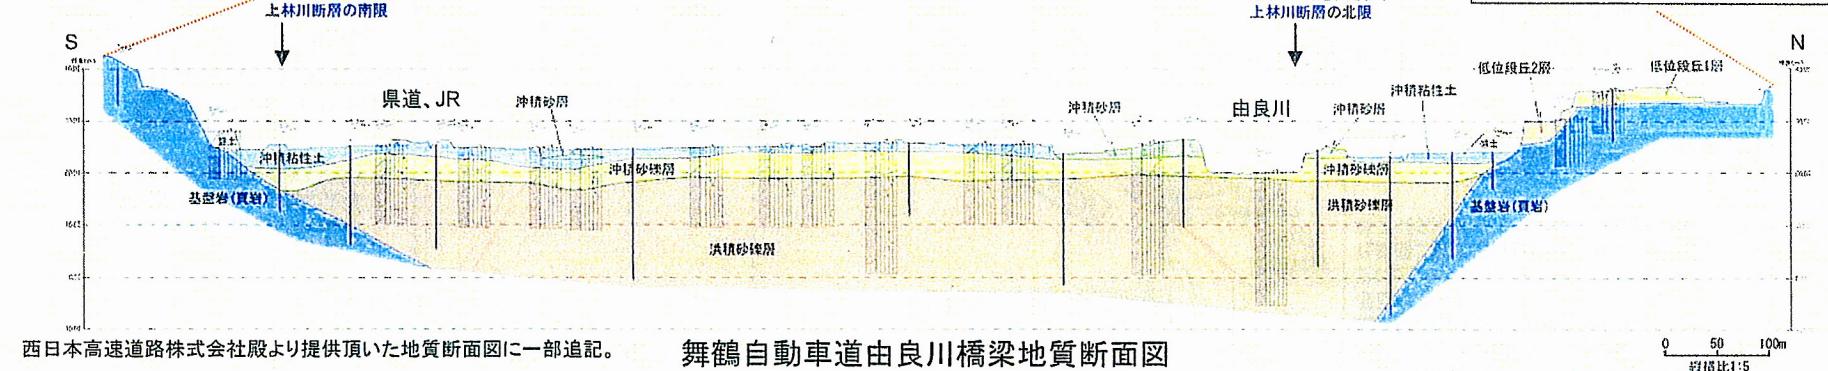
福知山市—綾部市間 第四系分布図

- ・由良川の沖積低地を除いた周辺には、上林川断層に調和する変動地形は判読されない。
- ・舞鶴自動車道由良川橋梁の地質断面図には、断層による変位変形は記載されていない。
- ・福知山市内の高位段丘面には、文献に活断層の記載がなく、変動地形も判読されない。

由良川に沿って分布している沖積低地の方向へ断層が延伸する可能性を完全に否定できず、調査により南西端を特定することが困難であることを勘案し、原子力施設の安全評価の観点から、念のため断層南西端を福知山市付近まで延伸させた場合について地震動評価を行う。

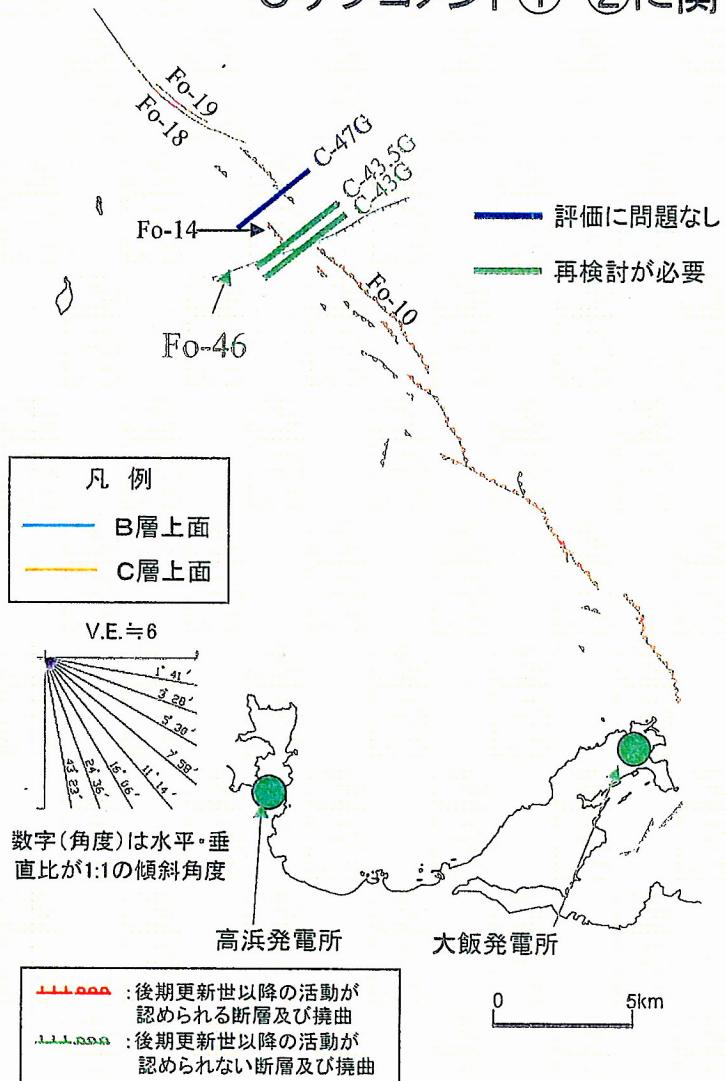
Cサブコメント①・②に関する検討(測線C-43G・43.5Gに関する再検討結果)

- ・測線C-43G, 43.5Gは、B層厚さ、断層下盤の堆積層上面勾配を基準とした場合、鉛直変位量は極めて小さいものの、相対的に南西側が隆起しているとも評価できるので、後期更新世以降の活動が認められるものとし、FO-A北端位置、FO-B南端位置を測線C-47Gに変更する。
- ・FO-A断層とFO-B断層の同時活動を考慮する。

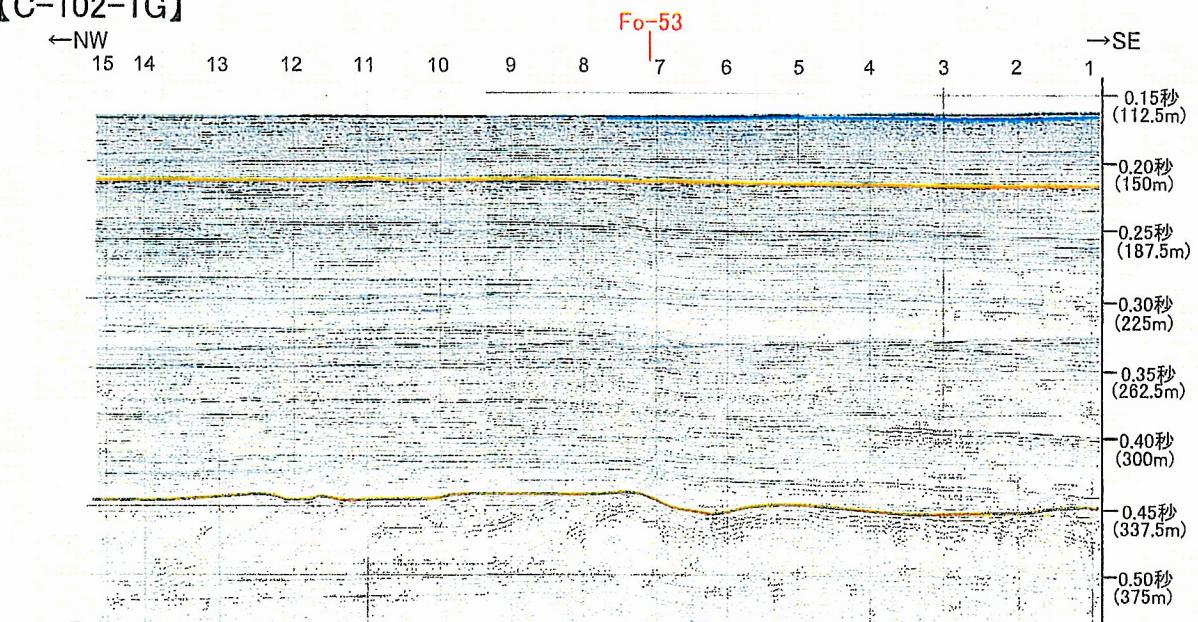
【C-102-1G】

- ・C-102-1GではB層中に横ずれ傾向(微弱なフラー状の構造)を示す変形(Fo-53)が認められる。
- ・C-102-2Gでは、後期更新世以降の地層に変位・変形は認められない。

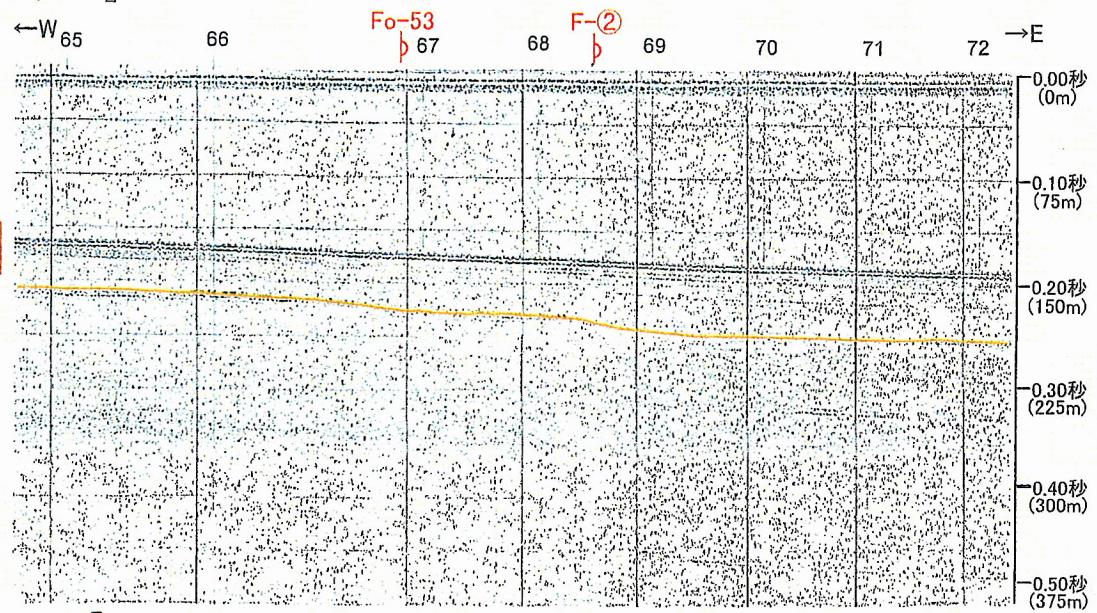
【海保交A-1】

- ・海保交A-1では、B層基底面に縦ずれ傾向(西側隆起)を示す変形(F-②、Fo-53)が認められる。
- ・海保No.39では、B層基底面に横ずれ傾向(微弱なフラー状の構造)を示す変形(Fo-53)が認められる。

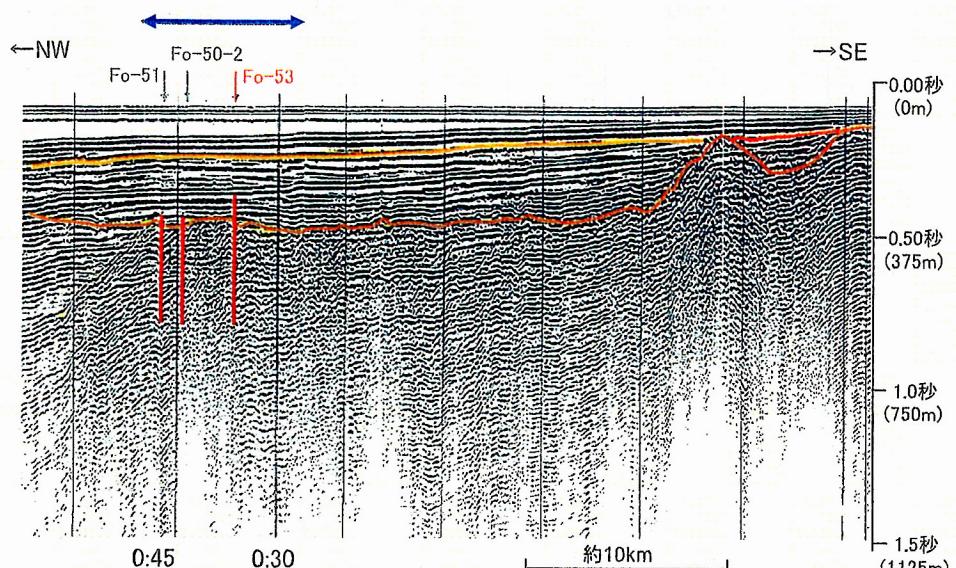
【地調エアガンK-19】

- ・地調エアガンK-19では、B層基底面に変形(Fo-53)、C層中に変位・変形(Fo-51, Fo-50-2)が認められる。
- ・地調エアガンK-20では、B層基底面に変形(F-②)、C層中に変位・変形(Fo-51, Fo-50-2)が認められる。

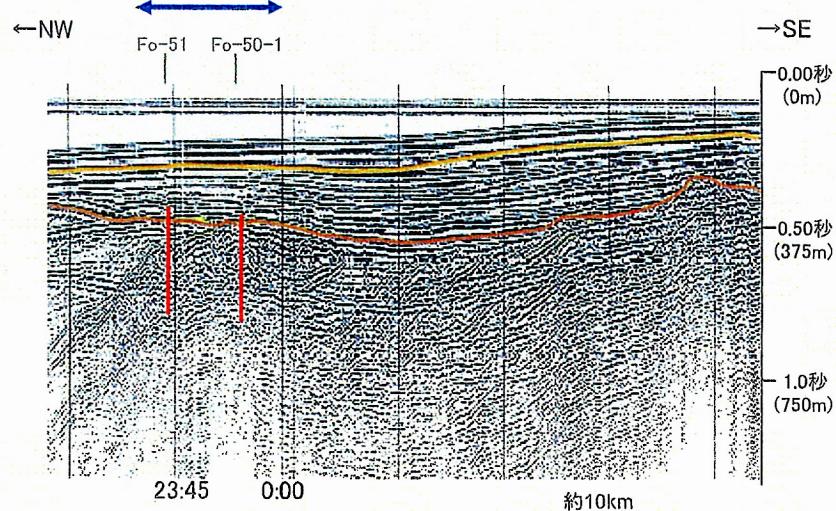
【地調エアガンK-21】

- 地調エアガンK-21では、C層中の断層(Fo-50-1、Fo-51)が認められる。
- 地調エアガンK-107では、C層中の断層(Fo-50-2、Fo-51)が認められる。

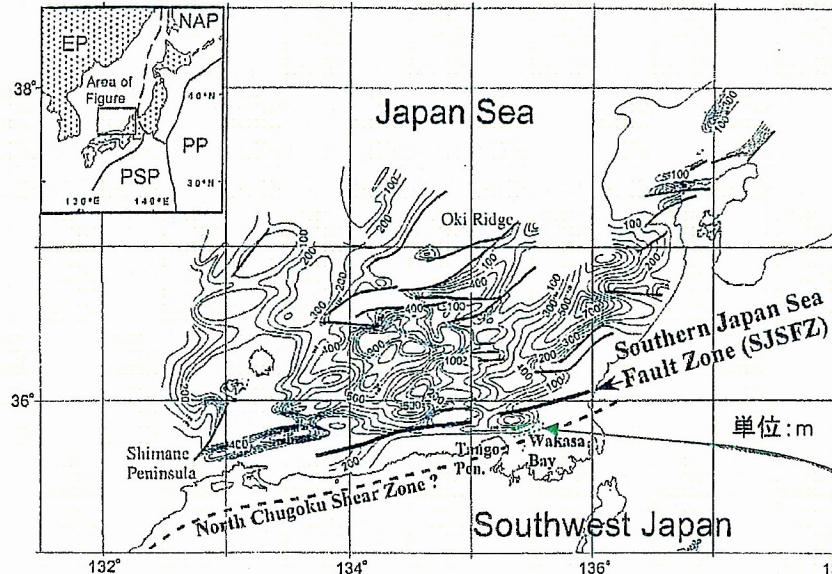
【文献1】

日本海南部周辺の前期鮮新世地層の等層厚線図(Itoh,et.al(2002)に加筆)

若狭湾沖には、文献1及び文献2により東西方向の断層及び褶曲が示されており、FO-B断層北端付近の断層は、これらの断層・褶曲に沿って分布している。

FO-B断層北端付近の断層は、文献1が「SJSFZ」に対して記載しているのと同様に、走向と広域応力場との関係から右横ずれ断層と考えられる。

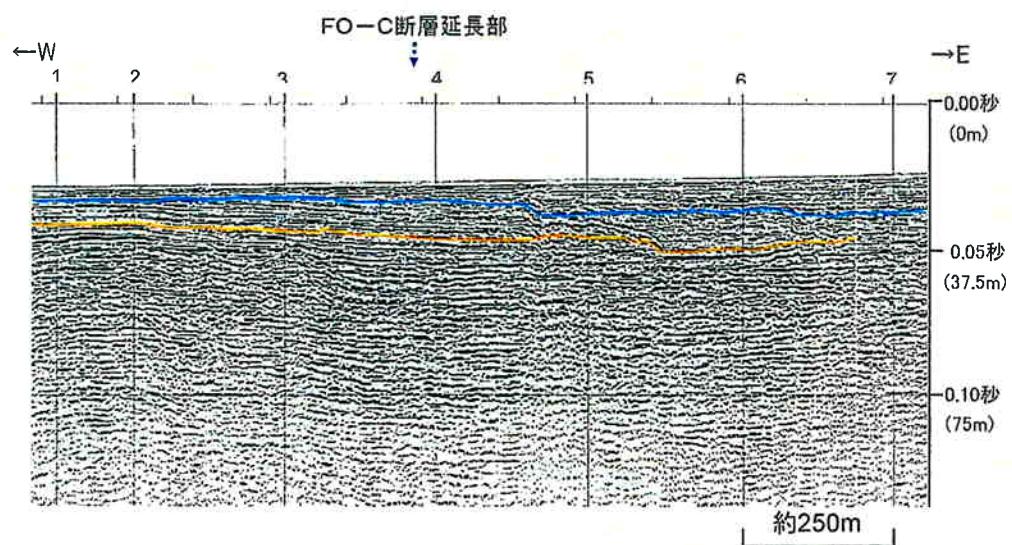
【AB-101G】

断層の北端部(測線AB-101G)には、
後期更新世以降の地層に断層による
変位・変形は認められない。

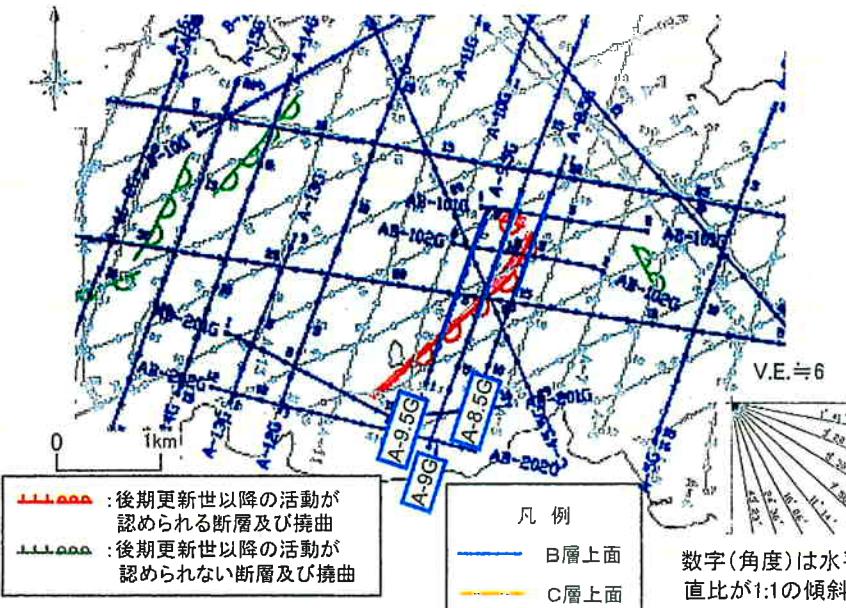
FO-C断層に関する調査結果

測線A-9G、A-9.5Gに認められるFO-C断層以外には、後期更新世以降の地層には断層による変位・変形は認められない。

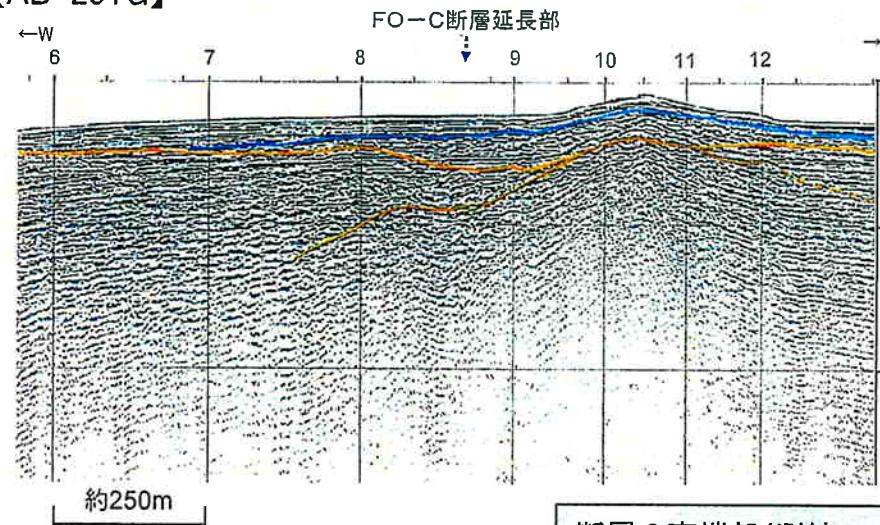
【AB-201G】

断層の南端部(測線AB-201G)には、後期更新世以降の地層に断層による変位・変形は認められない。

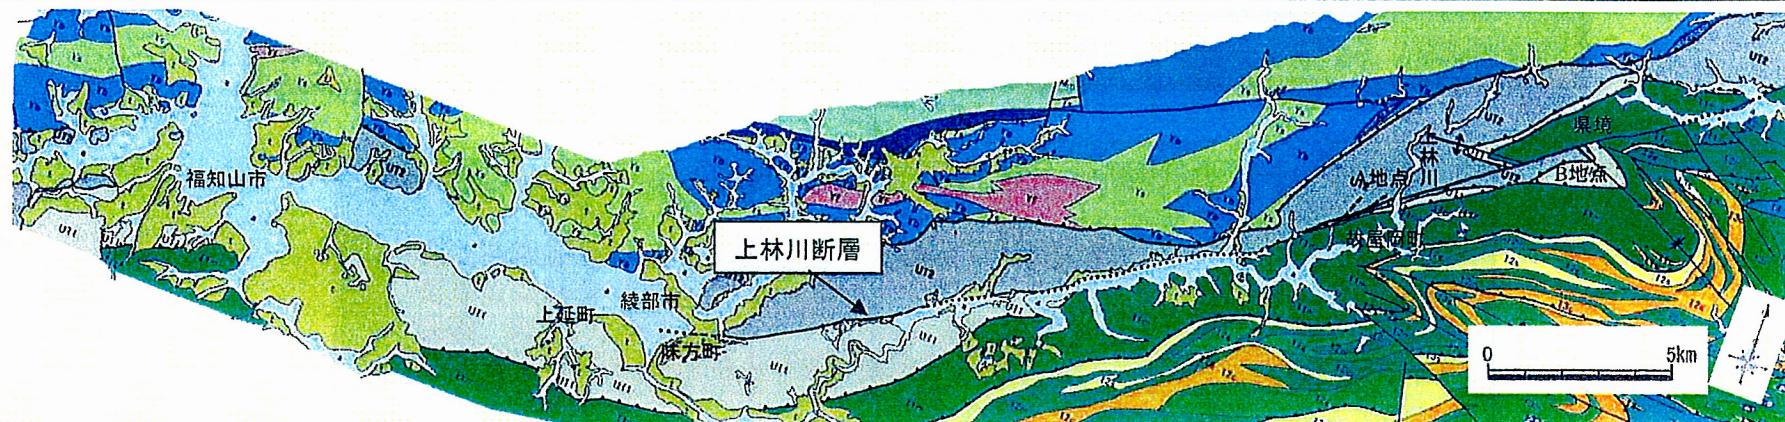
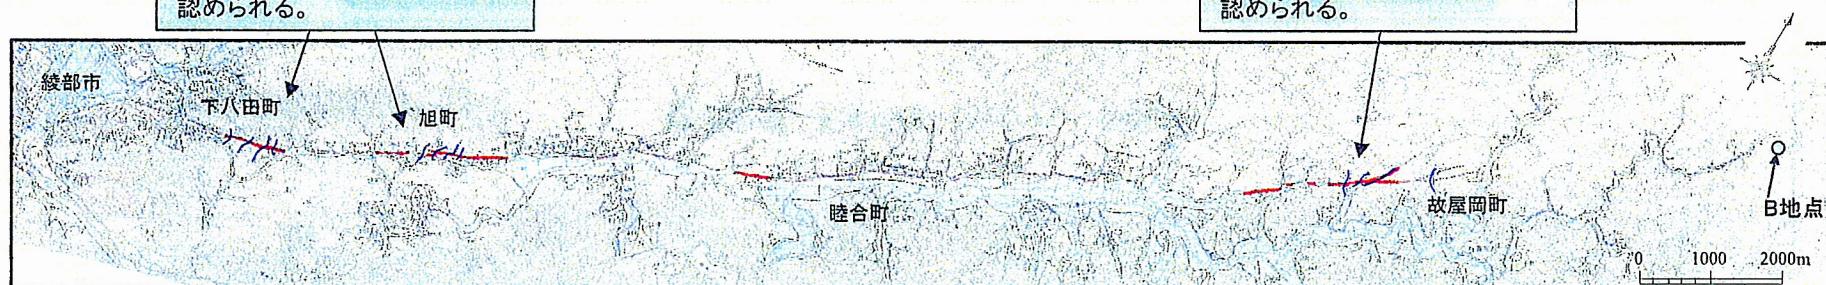
上林川断層の変動地形・リニアメント分布図

河谷に系統的な右ずれ屈曲が認められる。

- 明瞭な変動地形(河谷の系統的右屈曲)が認められ、断層線は高い直線性を有する。
- 産総研「活断層データベース」において、右横ずれ・一般傾斜90°とされている。
- 地震調査研究推進本部は、「三峠・京都西山断層帯の長期評価」において、右横ずれ断層・高角度としている。

走向と広域応力場との関係や調査結果から、上林川断層の断層傾斜角はほぼ鉛直(90°)と評価。

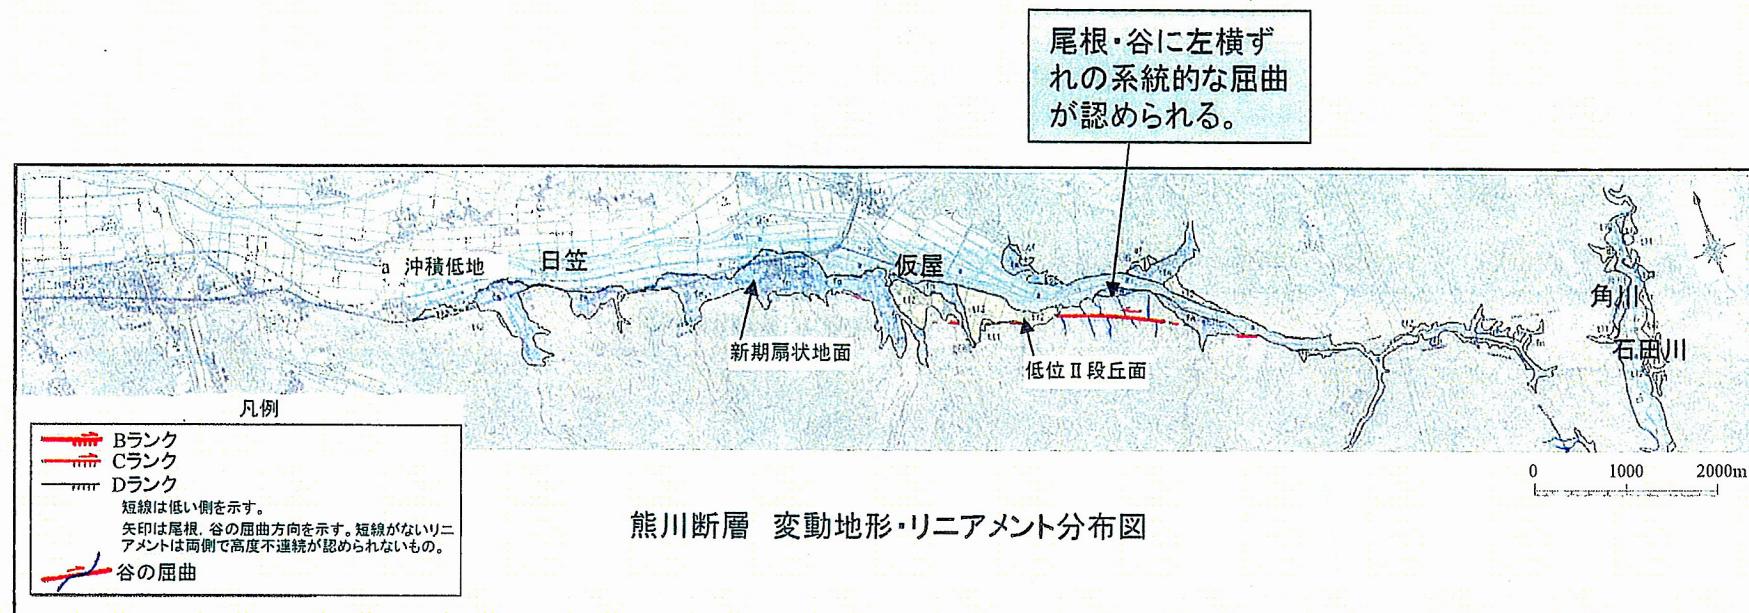
熊川断層の傾斜角

- 明瞭な変動地形(尾根・谷に系統的左屈曲)が認められる。
- 既往文献には、いずれも左ずれの記載がある。
 - ・新編 日本の活断層(1991)：左横ずれ、南側隆起
 - ・近畿の活断層(2000)：左横ずれ
 - ・活断層詳細デジタルマップ(2002)：左横ずれ、南側隆起
- 産総研「活断層データベース」において、左横ずれ・一般傾斜90°とされている。

走向と広域応力場との関係や調査結果から、熊川断層の断層傾斜角はほぼ鉛直(90°)と評価する。
