2-4 上林川断層

2-5 FO-A断層、FO-B断層、FO-C断層

2-6 活断層の傾斜角

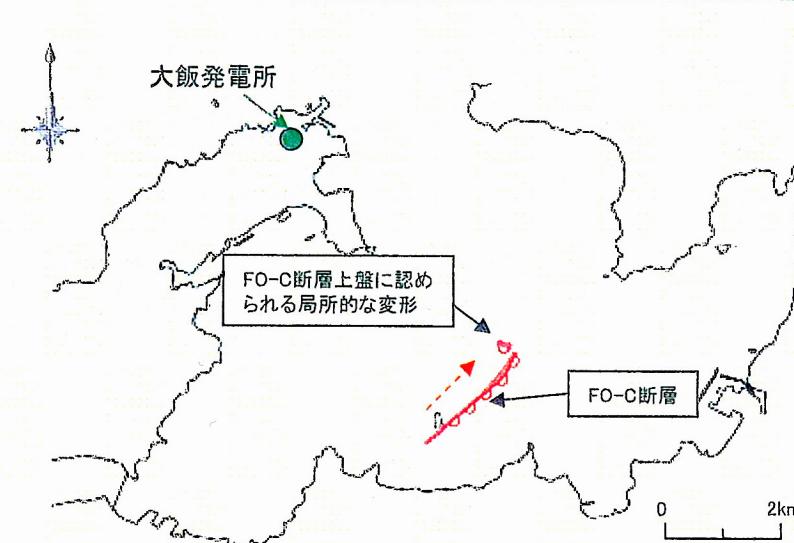
FO-C断層の傾斜角

- FO-C断層の北東延長方向及び南西延長方向には丹波帯が分布するから、上林川断層と同様に中・古生代堆積岩中の断層と考えられる。
- 右横ずれ断層の上林川断層と類似した走向を呈する。
- 海上音波探査結果では変形幅の狭い断層を確認。また、FO-C断層北端付近の断層上盤に右横ずれ断層の末端性状を示唆する局所的な変形が認められる。

走向と広域応力場との関係や調査結果から、FO-C断層の断層傾斜角はほぼ鉛直(90°)と評価する。
