【参考資料2】 浸水状況と 道路・鉄道位置の 重ね合せ (鉄道)

浸水状況について(条件)

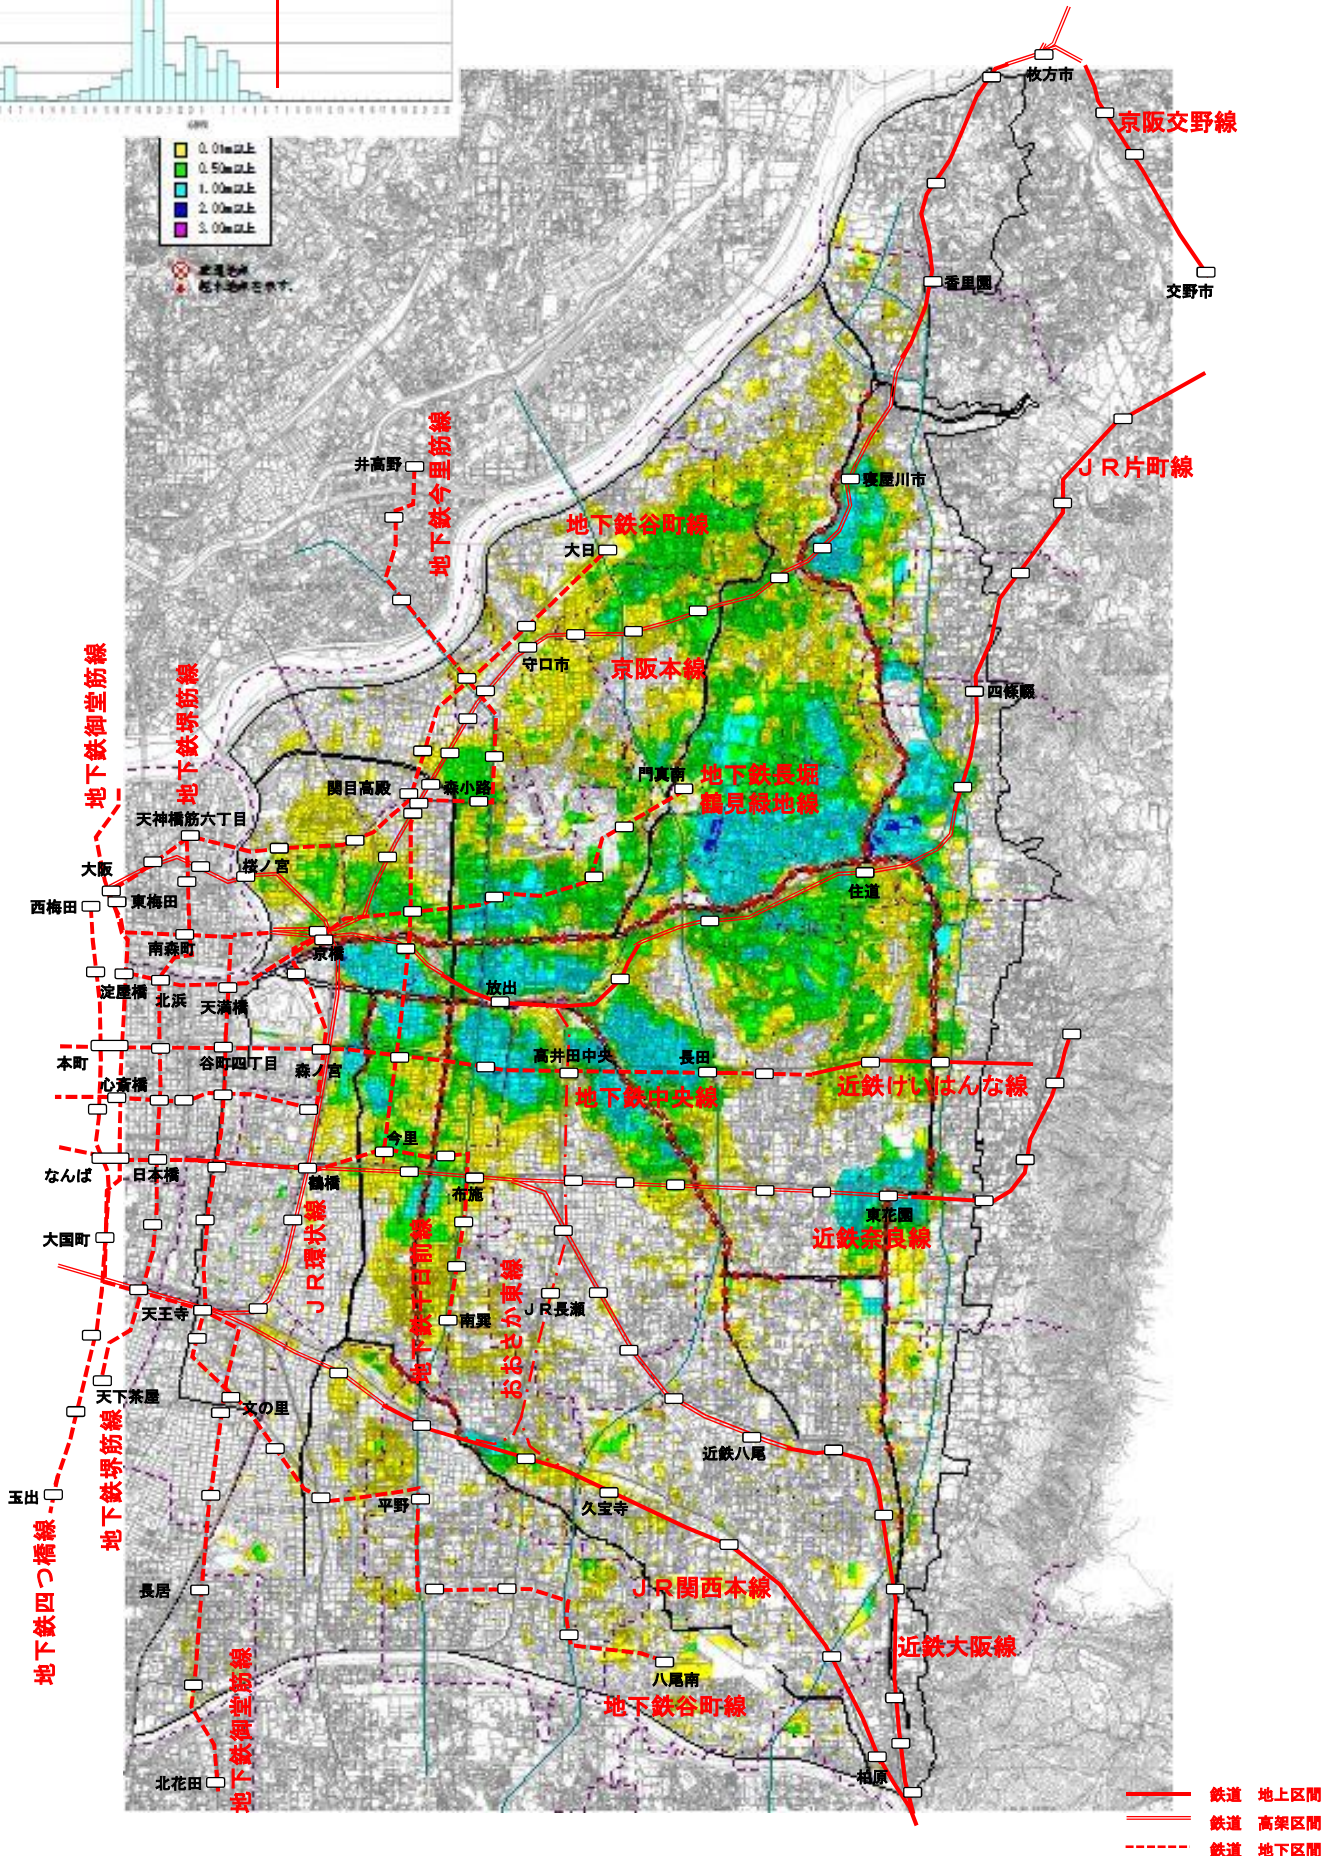
9月12日 8:00

浸水状況について【時系列変化】(破堤地点重ね合わせ・ポンプ運転調整ルールなし)

累積雨量 562mm
