## <大阪府指定文化財 有形文化財（建造物）>

| 名 称 | <p>すみよしだいしゃ<br/>住吉大社</p> <p>せつしや し が しゃほんでん<br/>摂社志賀社本殿 木造、三間社流造、見世棚、本瓦葺、建築面積 8.6 m<sup>2</sup></p> <p>せつしやわかみやはちまんぐうほんでん<br/>摂社若宮八幡宮本殿 木造、一間社切妻造、本瓦葺、建築面積 5.8 m<sup>2</sup></p> <p>お ぶ ん こ<br/>御文庫 土蔵造 2 階建、本瓦葺、建築面積 28 m<sup>2</sup></p> |

## 2 指定候補の建造物

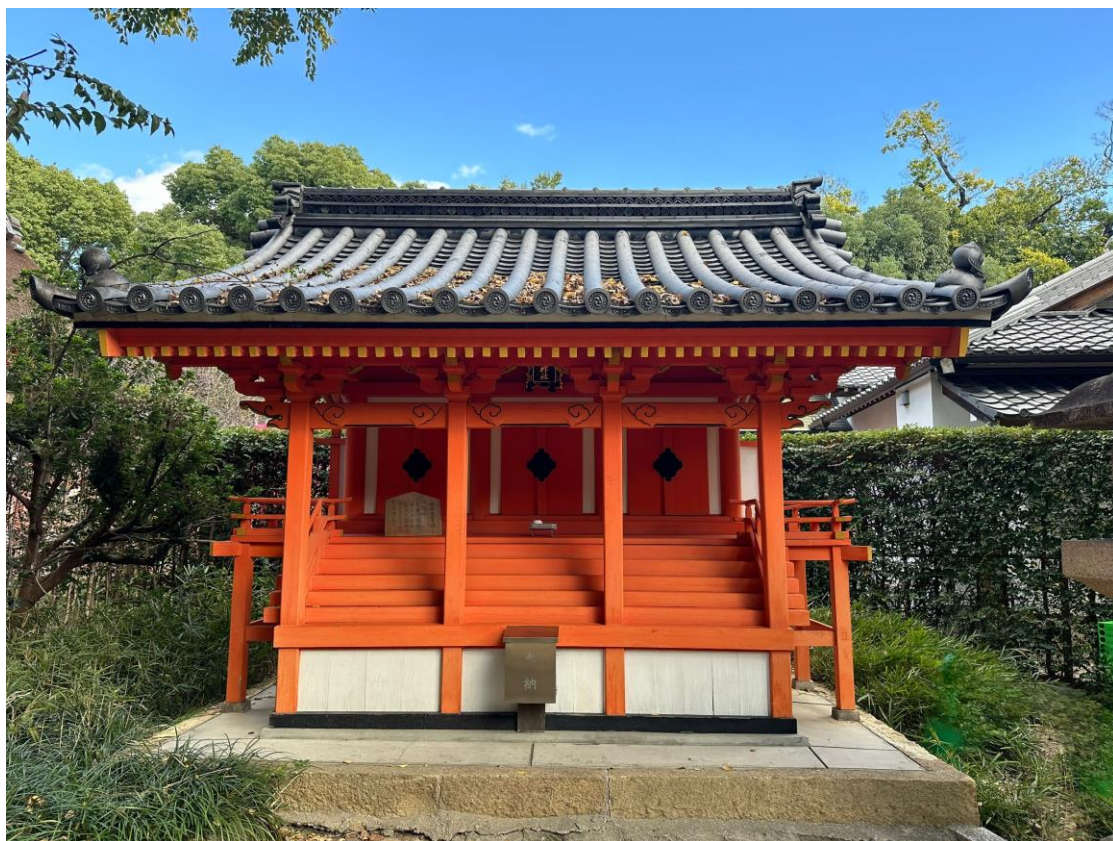
写真1 摂社志賀社本殿（正面）

構造形式は、三間流造、見世棚、本瓦葺の社殿である。規模は桁行 2.730m (9.01 尺)、梁間 1.30m (4.31 尺)、庇出 1.146m (3.78 尺) である。住吉大社の摂末社社殿の多くが、住吉造を彷彿させる切妻造の小規模な一間社であるのに対し、境内唯一の三間流造であり、これは<sup>わたつみ</sup>海神三神を祀ることに依拠しており、また航海信仰の大海神社域内を示す上でも大きな特徴である。

亀腹基壇上に丸柱を立て、腰貫、頭貫で固め、切目長押、内法長押をうち、組物は大斗肘木とし、中備は配さない。妻は虹梁大瓶束として大斗肘木で棟を受ける。軒は一軒の繁垂木として、正面柱間には方立を入れ、板扉を嵌める。身舎正面側に切目縁を回して、組高欄を置き、見切りには脇障子を建てる。拝み、下り懸魚は猪の目懸魚とする。庇柱は角柱で、中央2本の柱上に出三斗、両端柱上に連三斗を配す。庇下正面には木階五級を置くが、浜床は設けない。本宮本殿と同様、柱などの軸部は丹塗、壁は胡粉塗りとする。

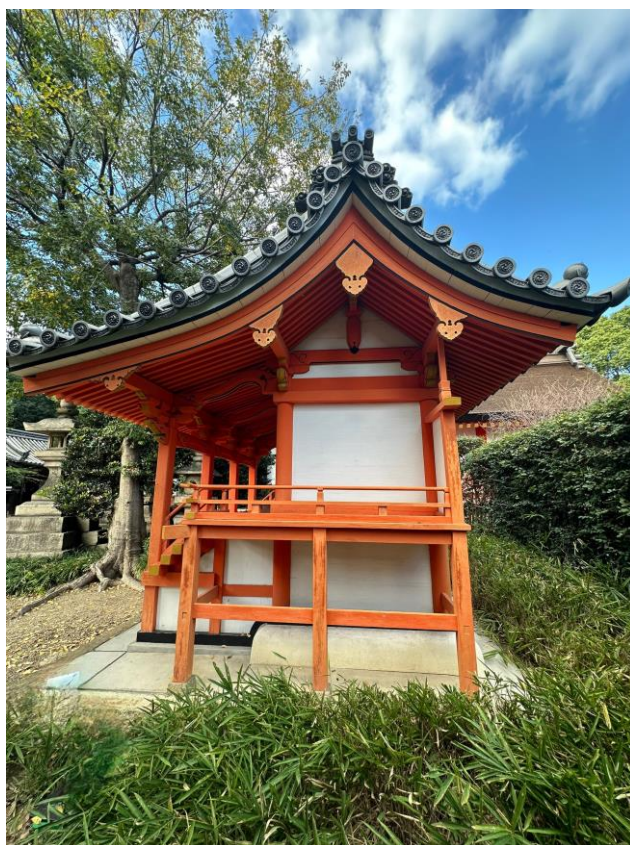
写真2 摂社志賀社本殿（南側面）

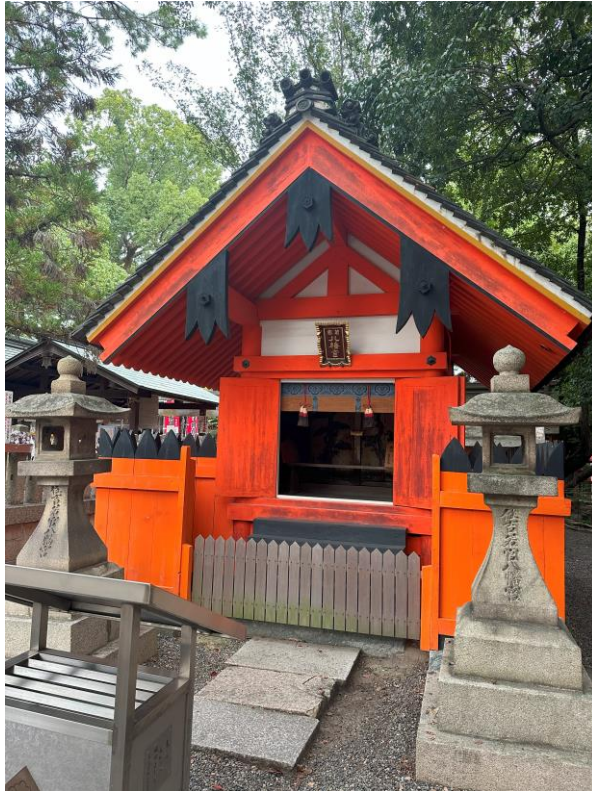
写真3 摂社若宮八幡宮本殿（正面）

構造形式は、一間社、切妻造、妻入、本瓦葺である<sup>(註10)</sup>。規模は、桁行 2.381m (7.86 尺)、梁行 1.895m (6.25 尺) である。正面、奥行きともに一間の小社でありながら、前面に五級の木階を備え、直線の屋根、豕叔首や懸魚の形は本宮本殿と同じである。本殿の内部は板扉で仕切り二室とし<sup>(註11)</sup>、その内陣扉には金地に松と白い鳩を描いた極彩色を施している。本宮本殿と同様、柱などの軸部は丹塗、壁は胡粉塗りとする。全体として住吉造に準じた構造形式である。敷地内には、先述した通り同様の住吉造に準じた社殿が点在するが、摂社と末社を比較すると末社の方が、外陣扉の無いものや内陣が分かれていないものも多く、摂社の方がより住吉造に準じていると言える。その他の類例としては、摂社船玉神社が挙げられるが明治期の建造となる。

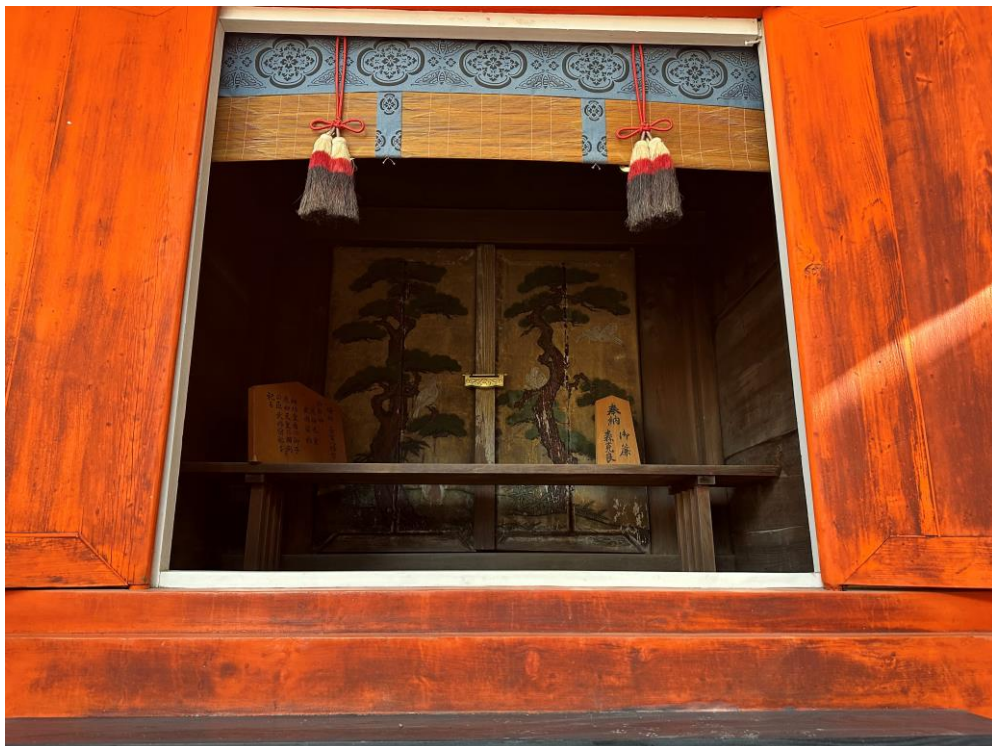
写真4 摂社若宮八幡宮本殿（外陣）

(註 11) 当社殿の内部は、元は一室であった。宝永造営の結果を示す資料である『摂州住吉社御造営記』（宝永 5 年（1708））には「是迄扉一重ニ而狗犬置場無之、順=付今度内扉出来」とあり、この時内外陣に分けられたと考えられる。

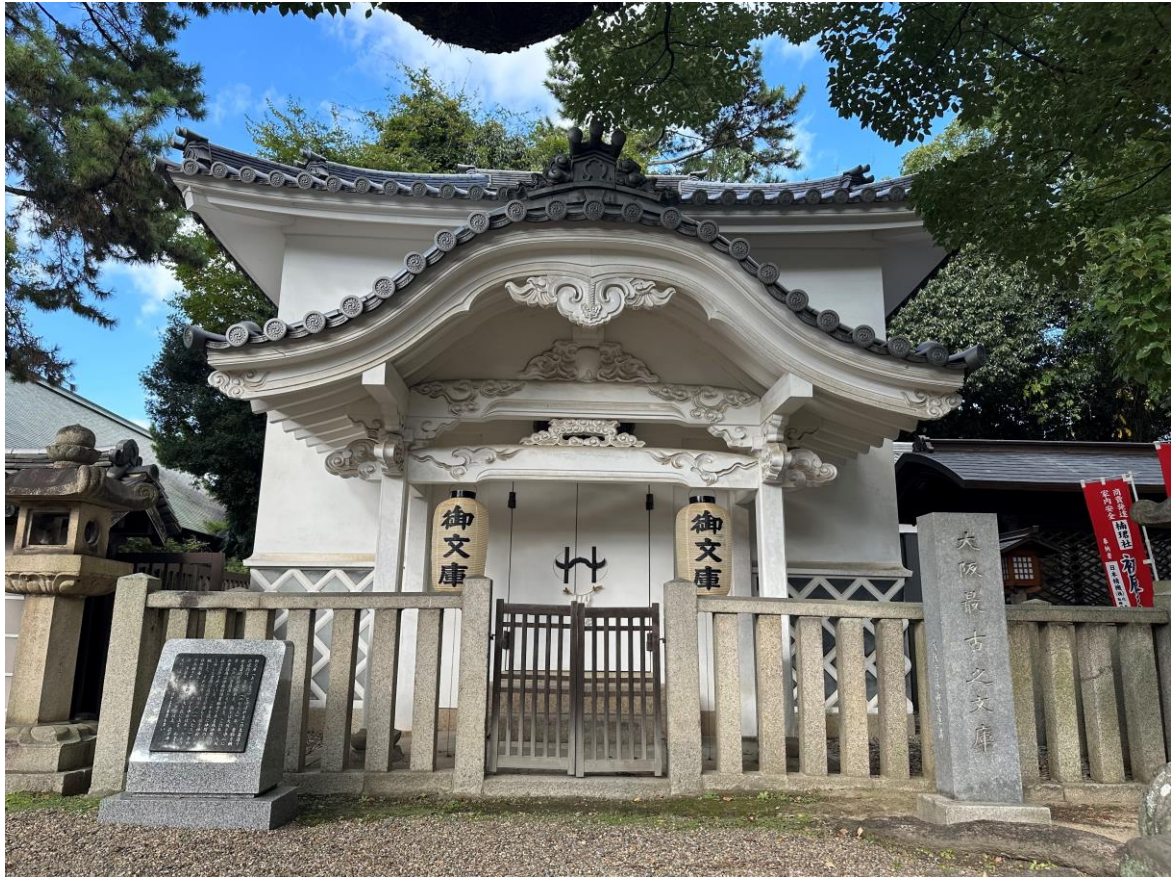
写真5 御文庫（正面）

構造形式は、土蔵造、二階建て、寄棟造、本瓦葺である。漆喰壁で海鼠壁の腰を持つ。一階は北側側面に 1 ヶ所、二階は南北両側面に 2 ヶ所、八角に縁取りした鉄扉を持つ丸窓を配する<sup>(註17)</sup>。正面扉には唐破風の庇が掛かる。庇柱は面取角柱であり、庇柱間には虹梁形頭貫、身舎付柱と庇柱には、

頭貫を通してこれを固める。柱上には大斗肘木を置き、正面は中備に墓股を置いて、虹梁を架け、側面は菖蒲桁を架ける。虹梁中央上部には笈形付大瓶束を立て、化粧棟木を受ける。庇は全面塗籠としている。この唐破風は、御文庫建立発願文に描かれている図や虹梁の絵様より、江戸時代末期に後補されたものと推定される。内部は南西隅に階段を置き、小屋組みは柱上部に梁を架け、その上に束を立てて棟木、隅木を受ける。

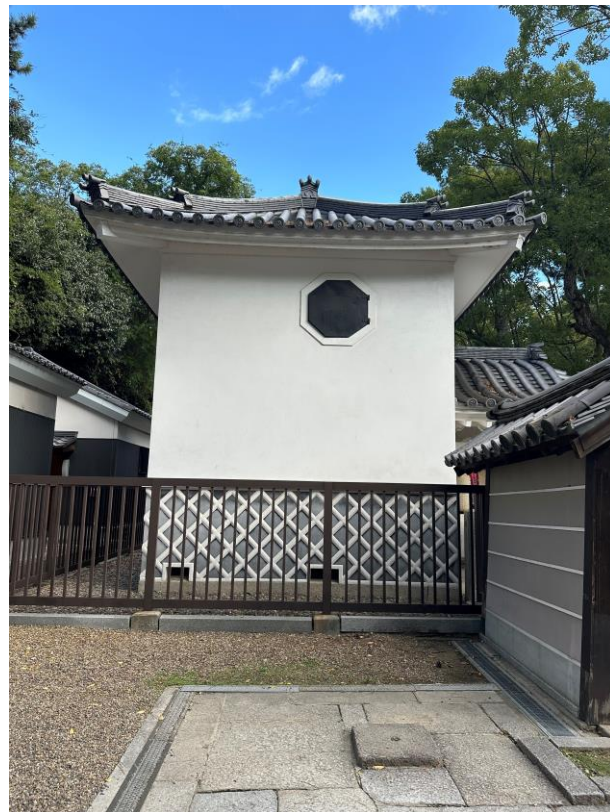
写真6 御文庫（西側面）

(註 17) 外観は八角に縁取った鉄扉を嵌めるが、内側から確認すると丸窓となっている。

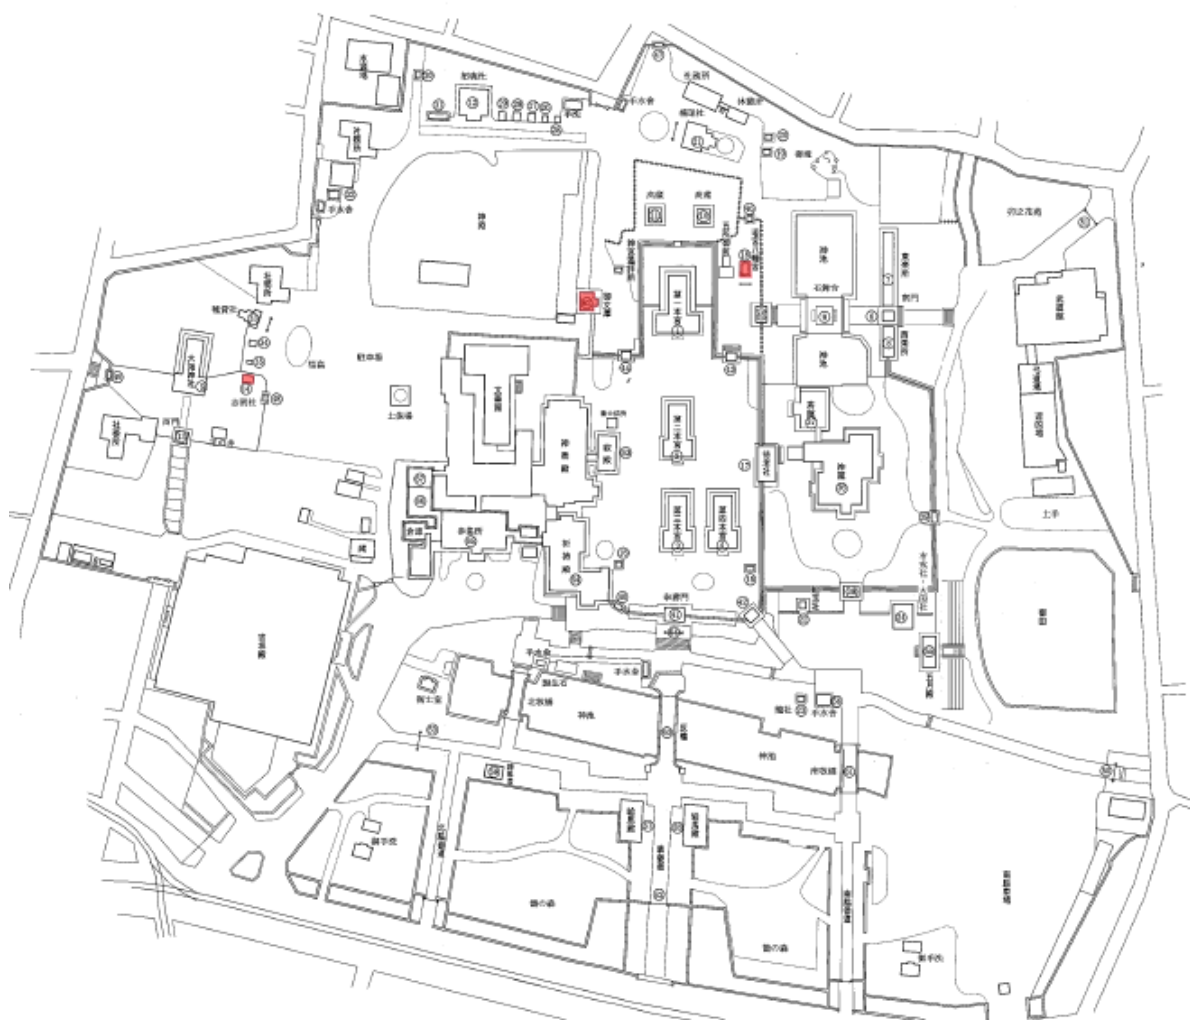
図1 境内配置図（指定候補は赤い網掛け）

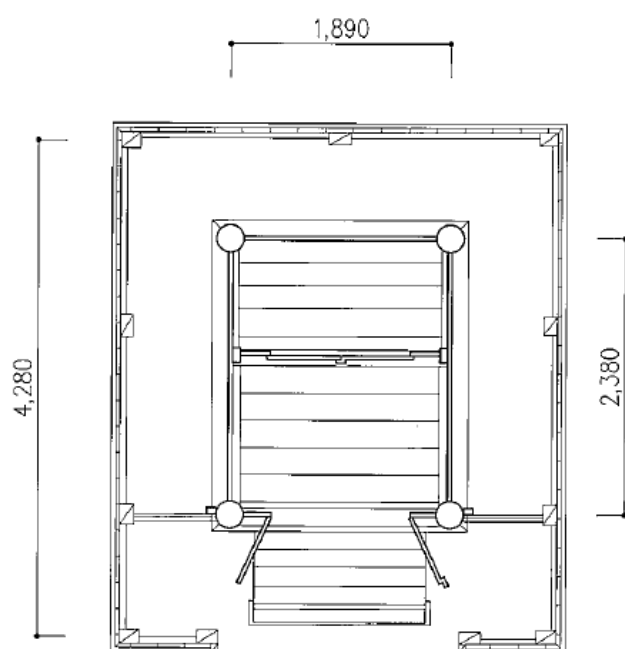
図4 若宮八幡宮本殿 平面図

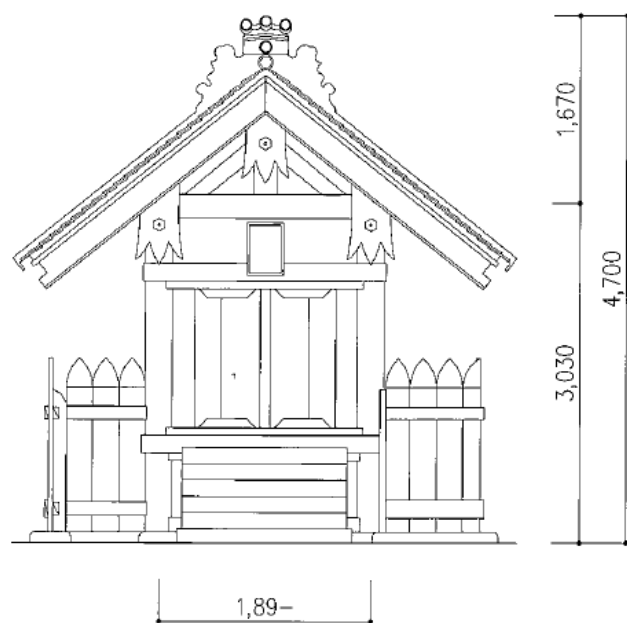
図5 若宮八幡宮本殿 立面図

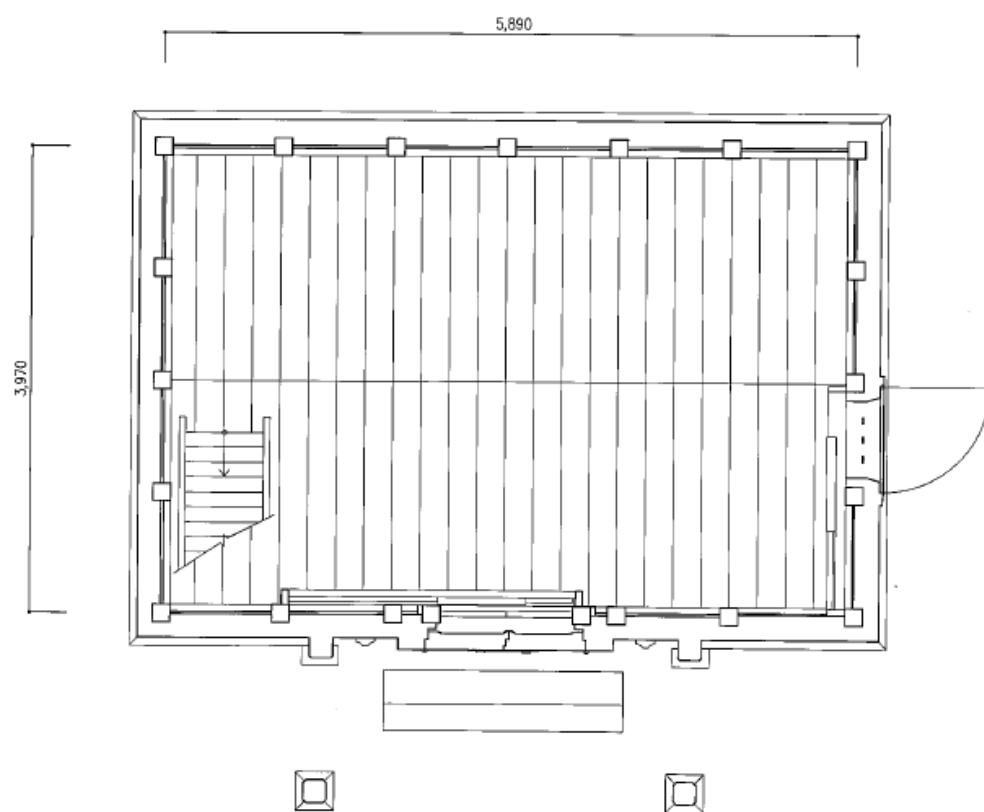
図6 御文庫平面図1階

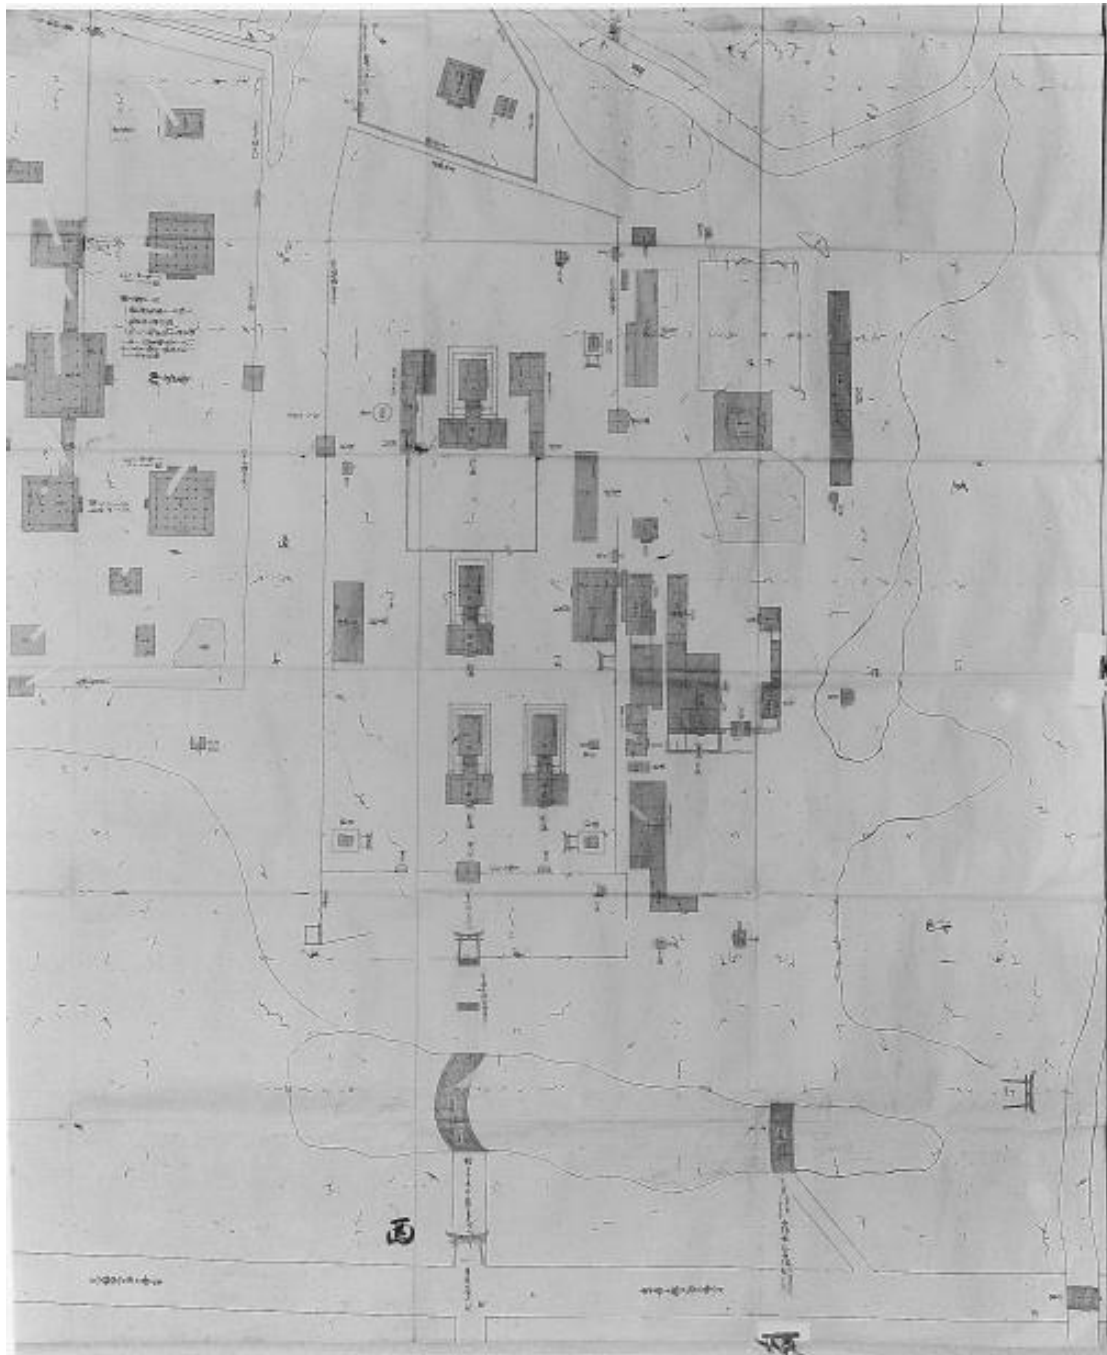
図8 摂津国住吉社境内絵図（承応2年）

建築年代は、宝永年間の造営の事前調査のために作られたと伝わる元禄期（1688－1703）の『住吉松葉大記』間数部<sup>(註6)</sup>に記された当本殿の規模が現状と一致していることから、宝永5年（1708）の大海神社本殿より古く、少なくとも元禄期以前には存在していたと考えられる。また、承応2年（1653）の『摂津国住吉社絵図』<sup>(註7)</sup>においても同様の三間社が描かれていることや、妻虹梁や海老虹梁が渦巻きの浅い円形渦紋、向拝の虹梁型頭貫は木瓜型の渦紋であることなど、細部様式から判断しても17世紀後期頃とするのが妥当である<sup>(註8)</sup>。住吉大社境内には本殿のほか摂社末社を含め社殿が13棟あるが、多くが江戸後期から近代にかけて造営されたものであることから、摂社志賀社本殿はこれらの中で最古級<sup>(註9)</sup>の社殿であるといえる。なお『摂津国住吉社絵図』より元は大海神社北西に位置していたが、昭和38年（1963）に現地へ移築され、平成24年（2012）に屋根修理及び塗装工事が行われている。

(註7) 『摂津国住吉社境内絵図』(京都府立京都学・歴彩館)は、承応2年(1653)の年紀をもち、江戸幕府の京都大工を務めた中井家に伝来した指図の一つである。

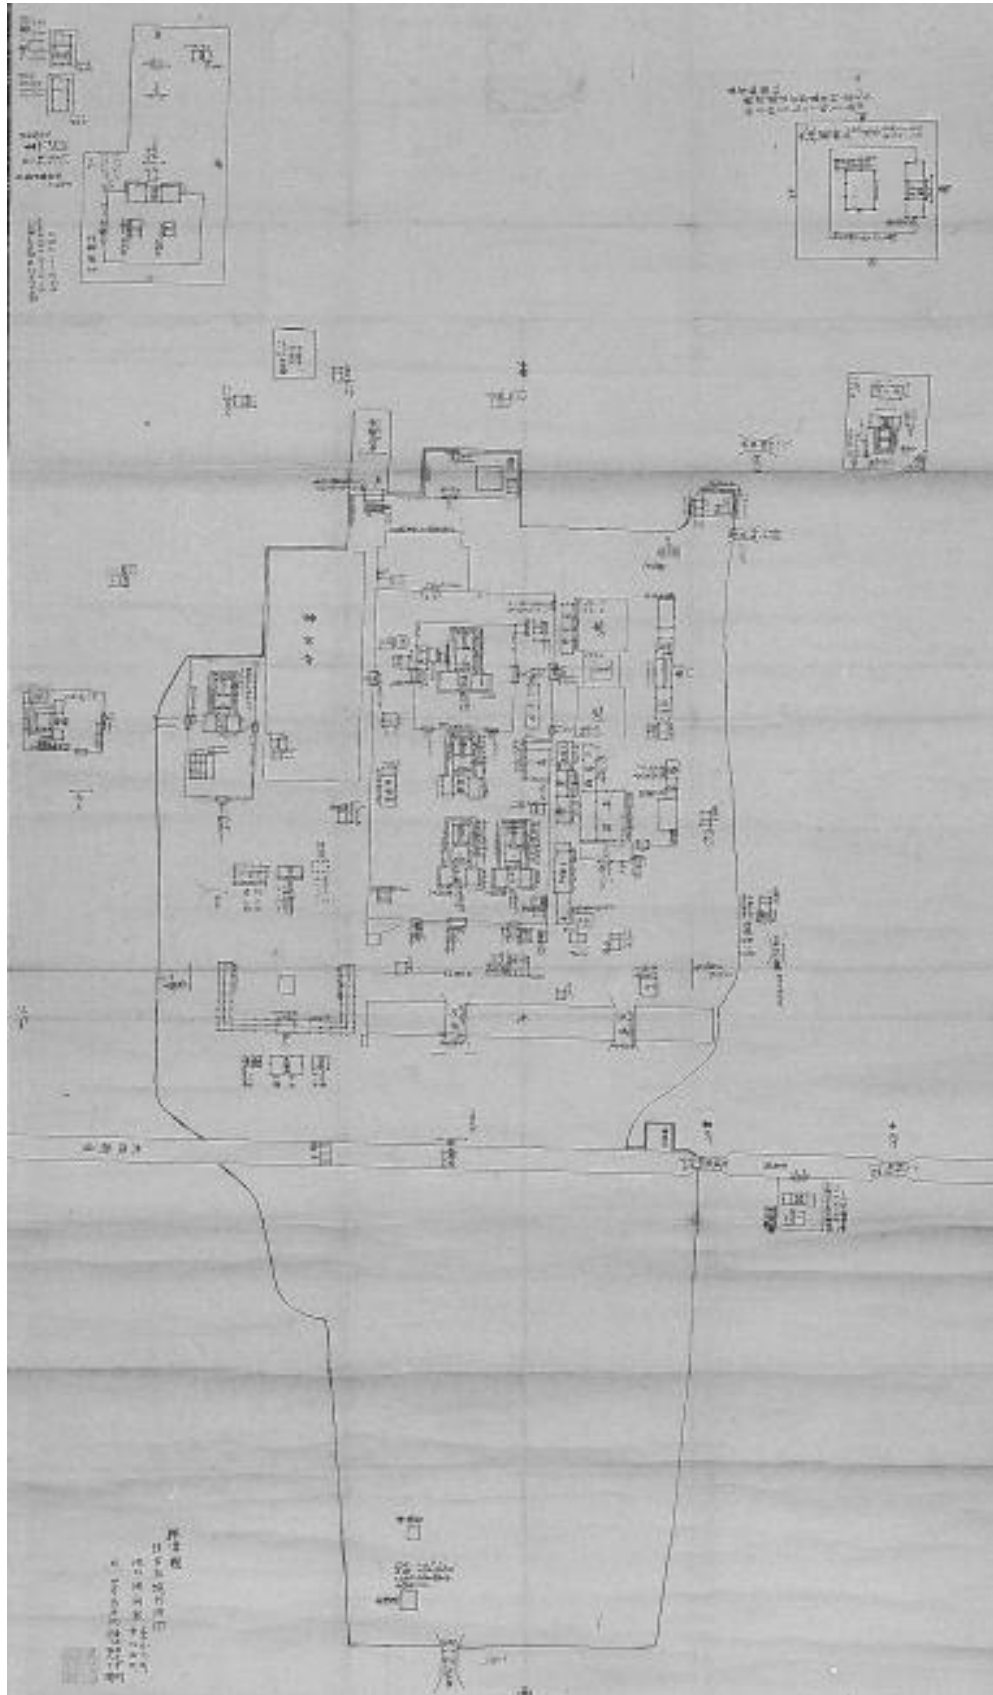
図9 摂津国住吉社境内絵図（明治初期）

建築年代は、享和 2 年(1802) の火災後に再建されたものであり、「文化の造営」で再建されている可能性が高いことから文化 7 年 (1810) 頃とする。現在の遺構は、明治初期の『摂津国住吉社境内絵図』<sup>(註12)</sup> に記された規模と一致しており、さらに元禄期の『住吉松葉大記録』間数部に記された規模とも一致している。また承応 2 年の『摂津国住吉社絵図』にも同規模の社殿が確認される。つまり、文化 7 年頃の造営で、少なくとも江戸中期頃の規模を踏襲して再建されたことが確認できる<sup>(註13)</sup>。さらに、扉絵については太田南畝の『葦の若葉』(享和元年) に、延享 4 年 (1747) に杉森由泉によって松と鶴の扉絵が描かれていることが記載されているが、現在の社殿には松と白い鳩 4 羽が描かれ「友寛齊蘭溪謹書」の落款が残る。再建時に、同様なモチーフの扉絵で復する方針が窺える<sup>(註14)</sup>。また、『摂津国住吉社境内絵図』に鳥居の記載がみられることや「官幣大社住吉神社境内地及建造物実測図」に玉垣が描かれており、「住吉松葉大記」間数部に記載されている当初の姿を目指し、旧規に基づき再現したことが窺える。

(註 13) 『住吉松葉大記録』 間数部には、「一 八幡社 杼葺 桁行七尺八寸 六尺二寸 軒高自礎九尺一寸五分」と、明治初期の『摂津国住吉社境内絵図』には「桁行七尺八寸 六尺二寸」とあって一致している。またこの数値は現状とも一致している。『摂津国住吉社境内絵図』は、明治期の廃仏毀釈後の絵図とされる。

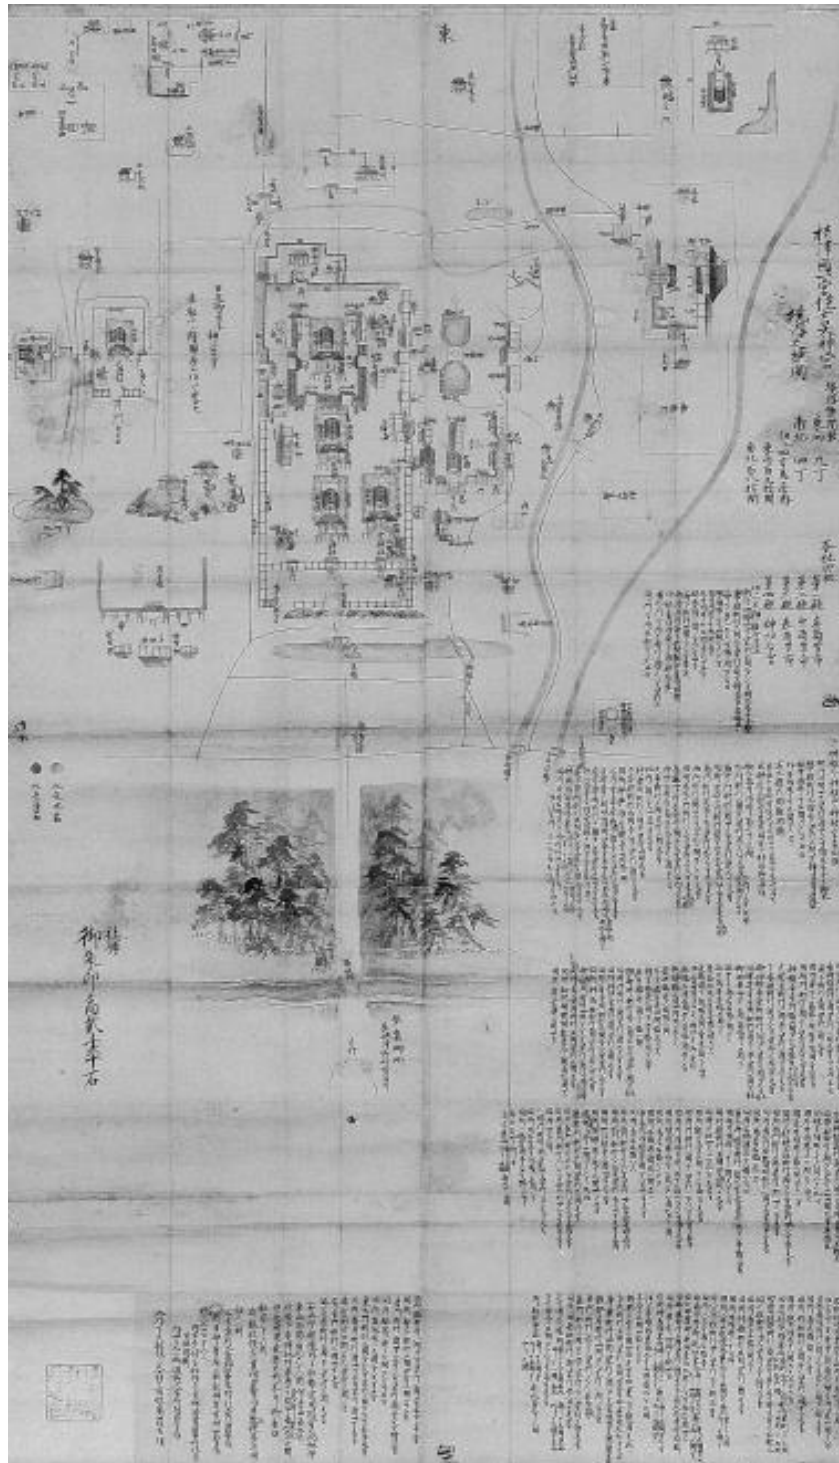
図 10 摂津国一之宮住吉大神宮境内之絵図（享保8年以降）

御文庫の建築年代は、江戸時代中期の絵図『摂津国一之宮住吉大神宮境内之絵図』に「文庫桁行三間梁行二間瓦葺」と享和4年（1804）の「住吉大社建物配置図（享和焼失図）」により享和の火災を免れていることが分かり、享保8年の発願から程なく建立され、現在に至っていると考えられるため、享保8年頃とする。なお、当初の建築位置は現在よりも、約30m西の第二本宮北側であったが、昭和前期に現在地に移築されている。近年では平成23年に修理が行われている。

(註 14) 『摂津国一之宮住吉大神宮境内之絵図』は、東を上にして中央に本社四社が配される境内全域の絵図となる。御文庫が描かれていることから、享保 8 年以降の制作とされる。
