## 大阪府立図書館 保存活用方針

## 1 重要文化財（建造物）の指定範囲

## 3 保存活用の方針

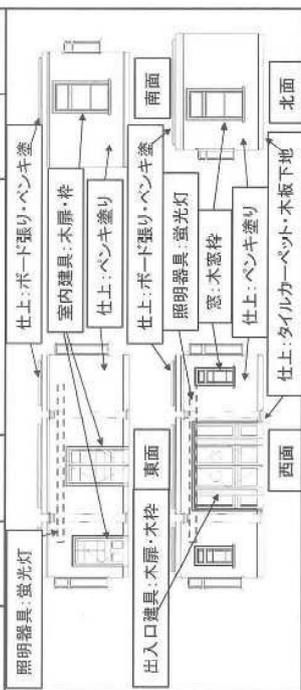
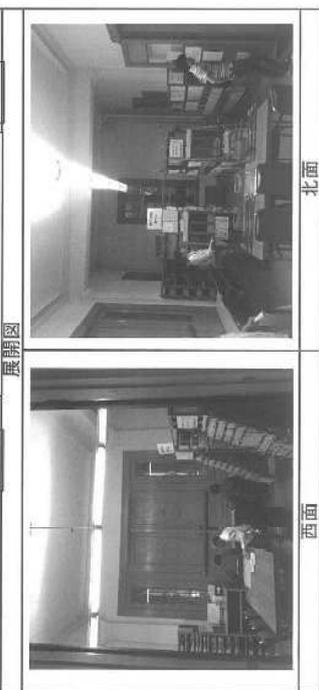
室名称	玄関	閲覧室	エントランス
部分の設定	重要文化財	重要文化財	重要文化財
部分	内部	内部	内部

部位	基準	現状・摘要	時代区分	補修内容
1. 床	仕上 4 下地 4	タイルカーペット 木板下地	9	
2. 壁	仕上 4 出入口建具 1 出入口建具 1 室内建具 2 室内建具 2	ペンキ塗り 木枠 木枠 木枠 木窓枠 木窓枠	9 9 1 1 4 4	
3. 天井	畳木 2 仕上 4 仕上 4 照明器具 4	木幅木 ボード張り ペンキ塗り 蛍光灯	1、9 9 4 9	補修、塗装 補修、塗装

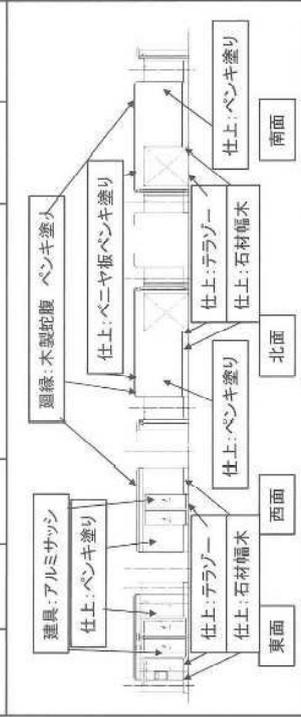
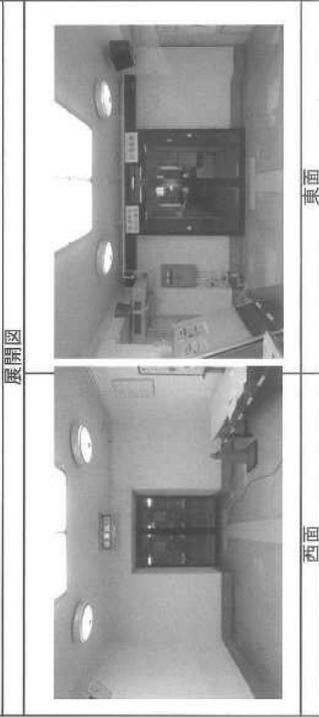
室名称	下足預所	玄関ロビー	玄関ロビー
部分の設定	重要文化財	重要文化財	重要文化財
部分	内部	内部	内部

部位	基準	現状・摘要	時代区分	補修内容
1. 床	仕上 5 テラゾー 5	テラゾー 研ぎ出し ペンキ塗り	1 9	
2. 壁	仕上 5 出入口建具 5 出入口建具 5 出入口建具 2 廻縁 2 仕上 5 下地 5 照明器具 5	アルミ製 戸引分け自動扉 アルミ製 戸引分け自動扉 石材幅木 木製 廻縁 ペンキ塗り ペンキ塗り ペニヤ板 蛍光灯	9 9 9 1 9 9 9 9

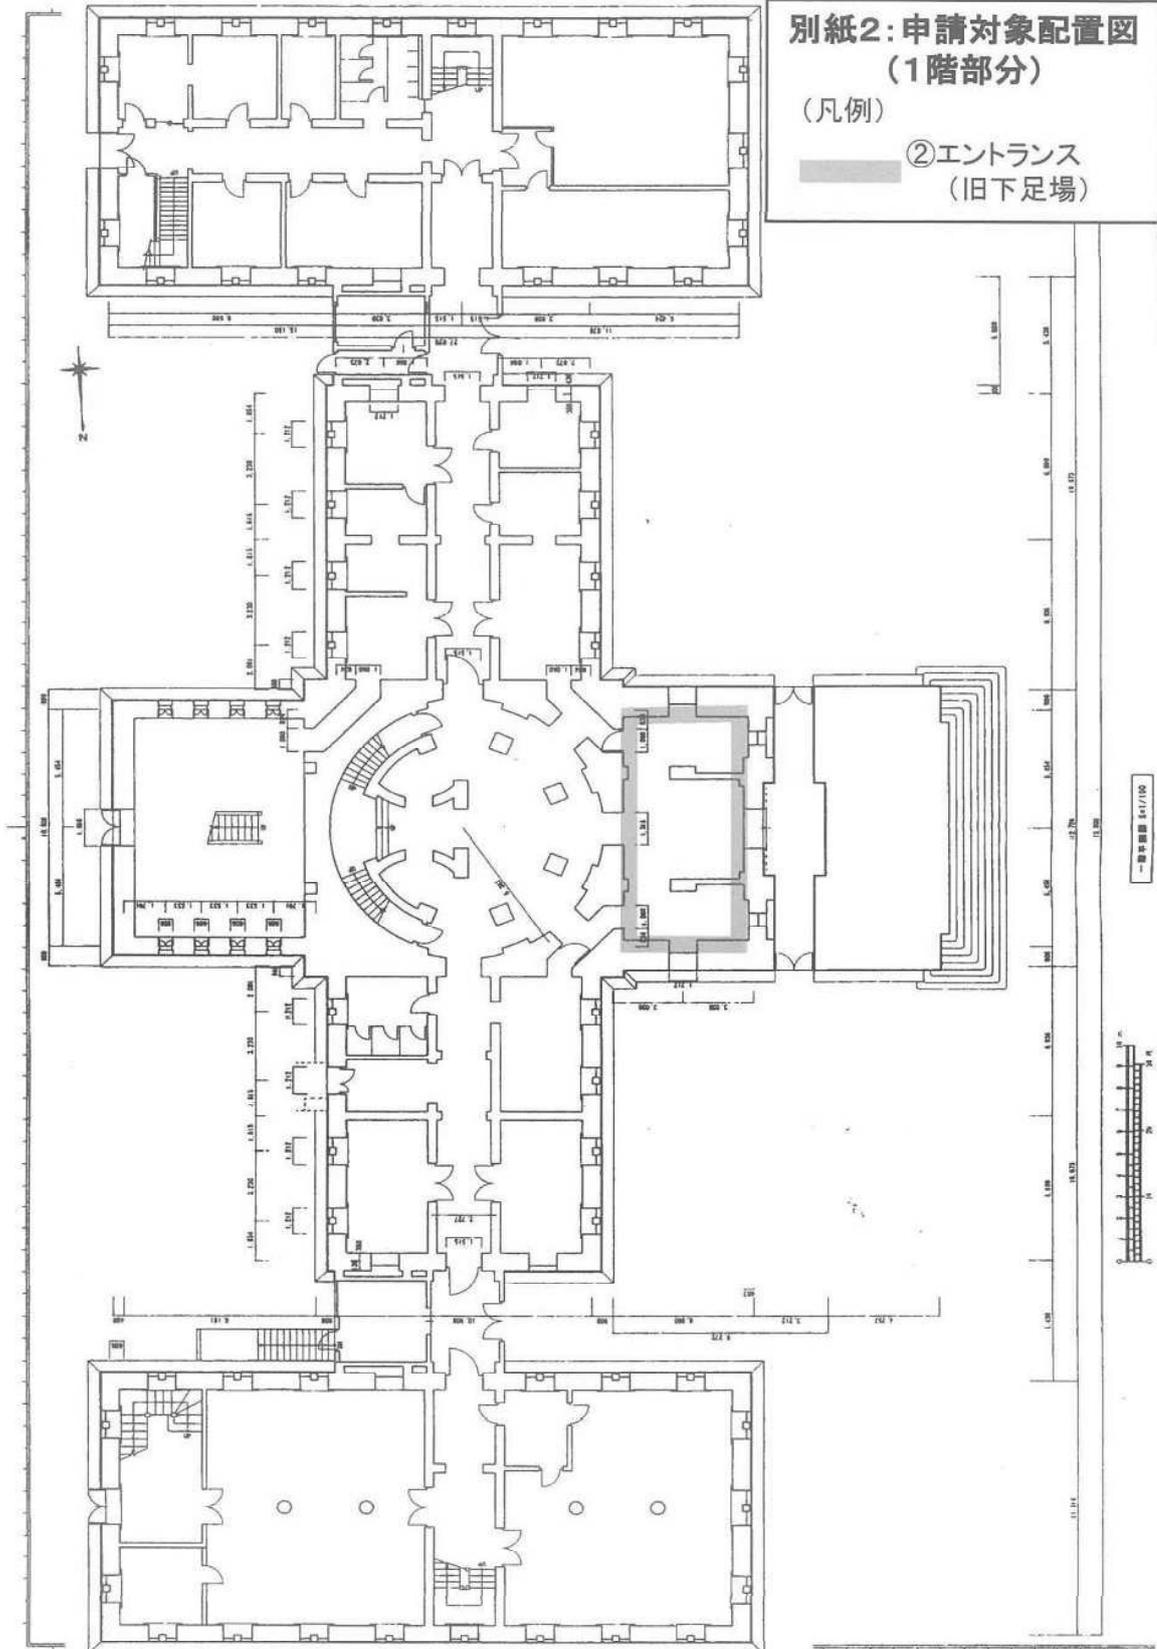
別紙2:申請対象配置図  
(1階部分)

② エントランス  
(旧下足場)

また、各区分を構成する部位の設定については、別紙1 表1の基準であると判断した。各基準の設定については、時代区分及び工事概要については、資料確認した上で、公益財団法人 文化財建造物保存技術協会の立会・助言を受け、別紙1 表2のとおり設けた。今回申請対象とする箇所配置については、別紙2 申請対象配置図に示した。

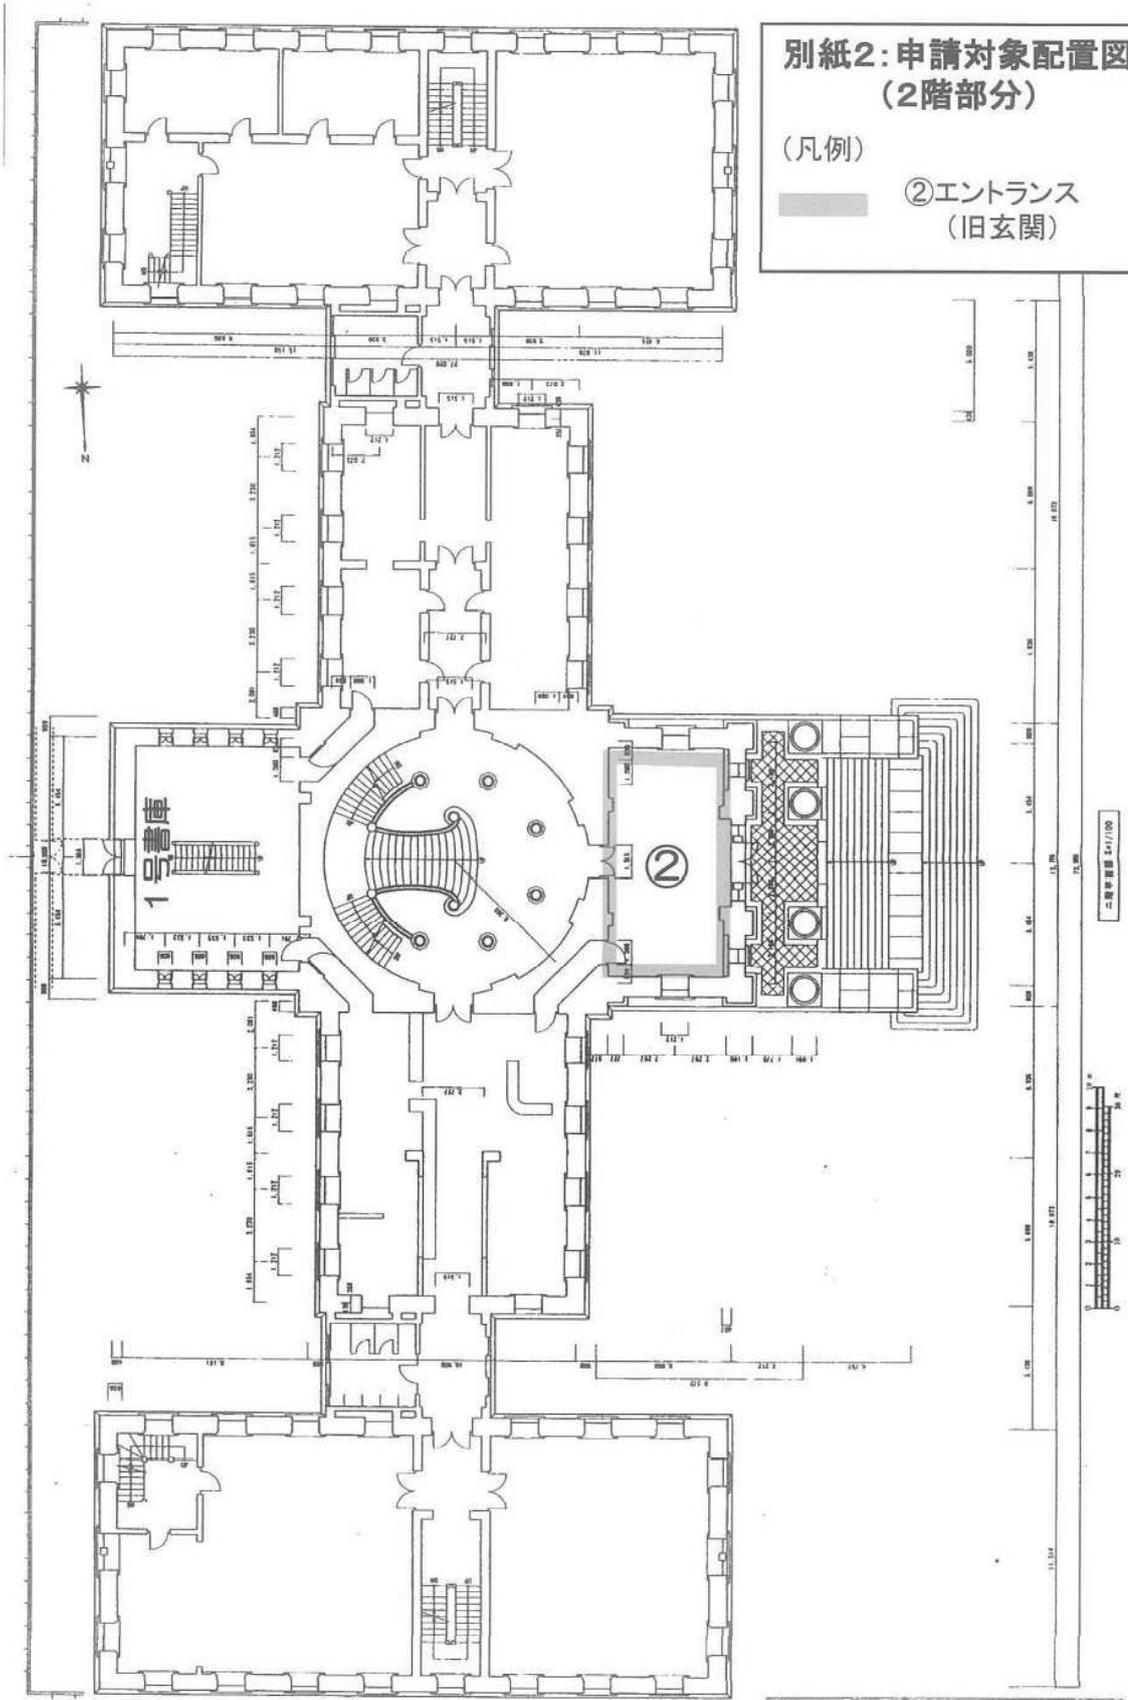
別紙2:申請対象配置図  
(2階部分)

② エントランス  
(旧玄関)

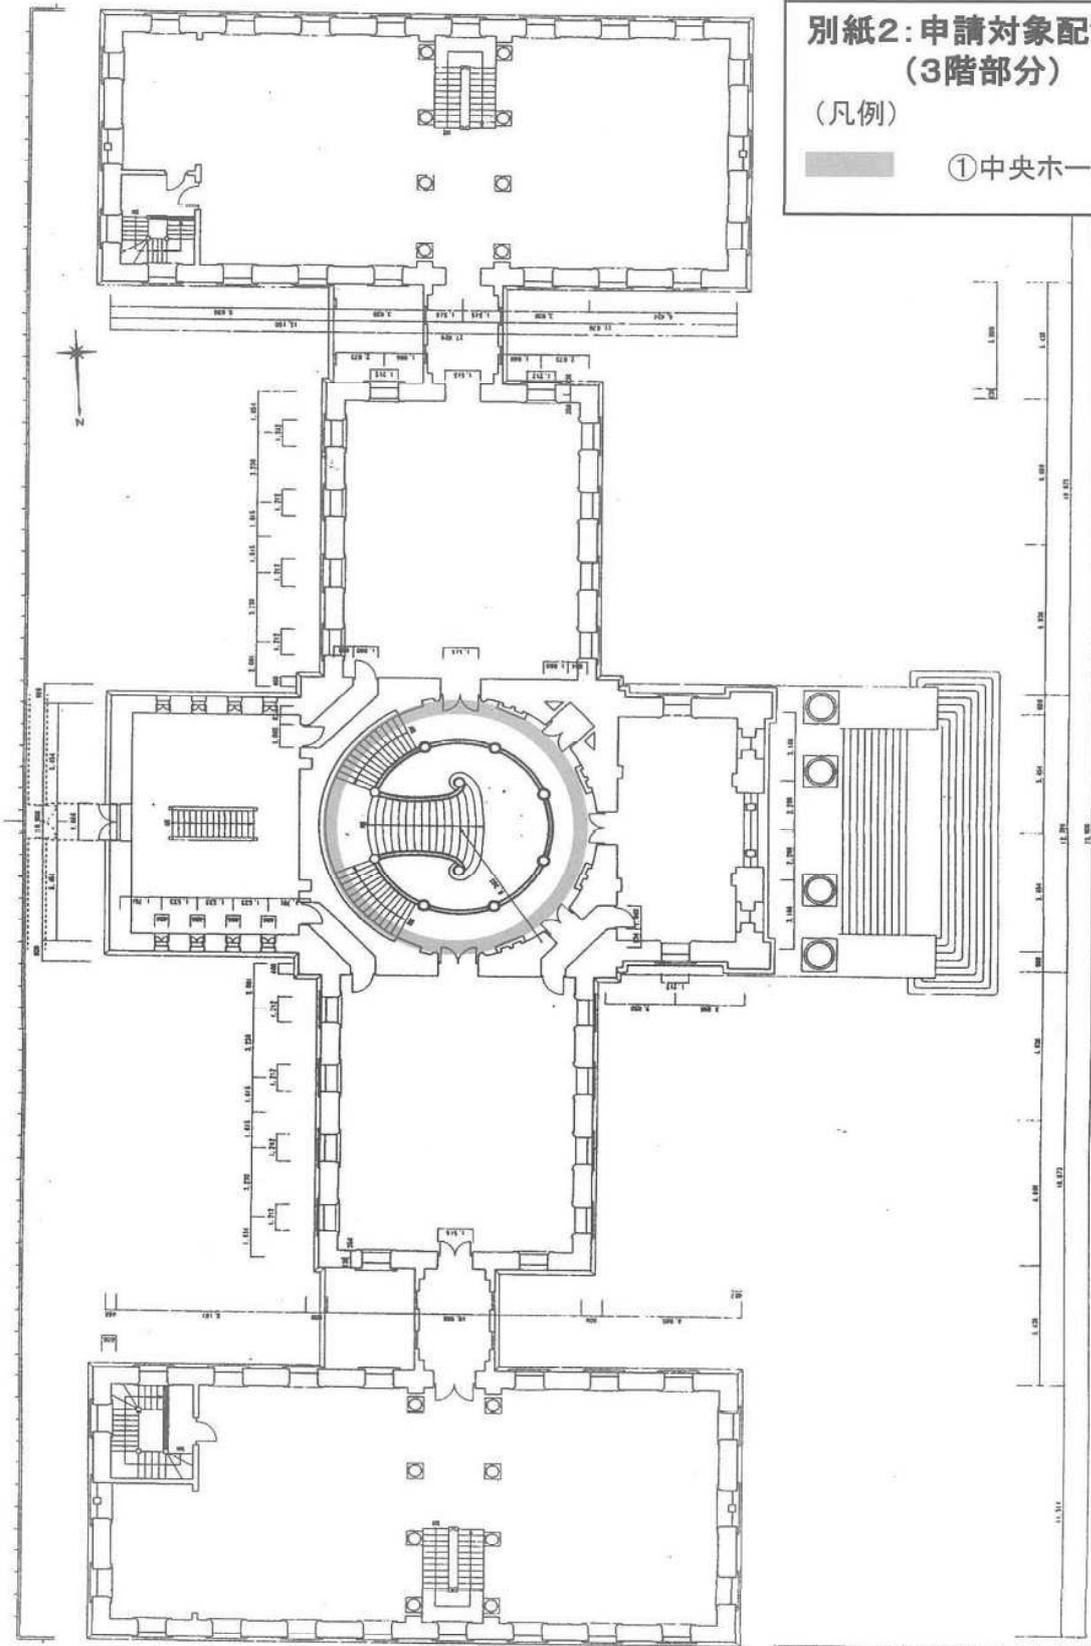
別紙2:申請対象配置図  
(3階部分)

①中央ホール
