# 異常気象時通行規制区間及び規制基準の見直し ～規制区間の解除（緩和）～

令和6年度 道路防災対策等に関する技術検討会  
現地確認 結果

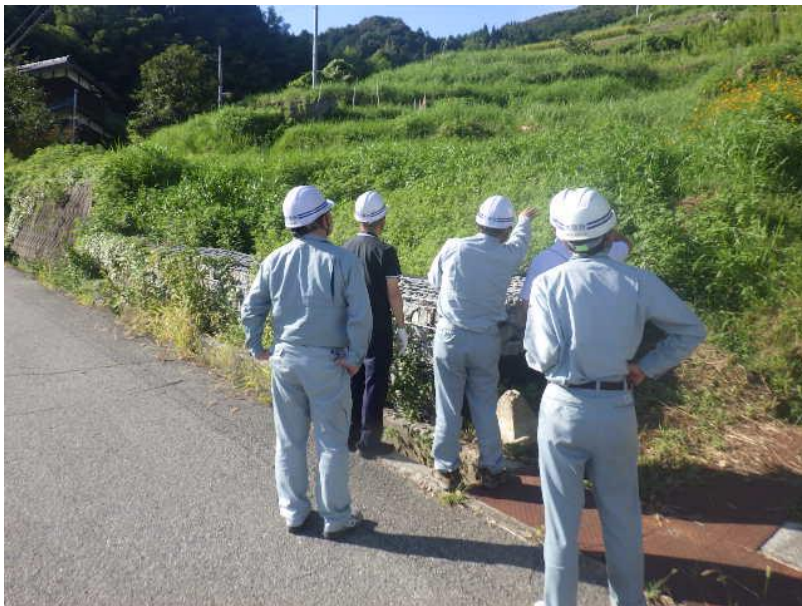
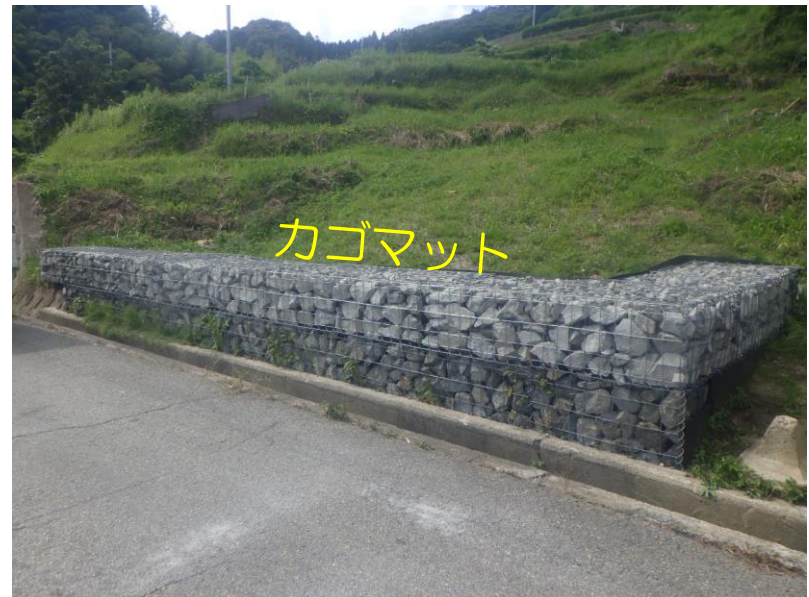
BI78A062 要対策箇所の対策状況の確認

- (1) 要対策箇所の対策状況  
⇒ 十分に対策されている。
- (2) 要対策範囲外  
⇒ 特に問題なし。

通行規制基準雨量の緩和を実施
