# 令和7年度 道路防災対策等に関する技術検討会

異常気象時通行規制区間及び規制基準の見直し  
～規制区間の解除（緩和）～

道路環境課  
岸和田土木事務所

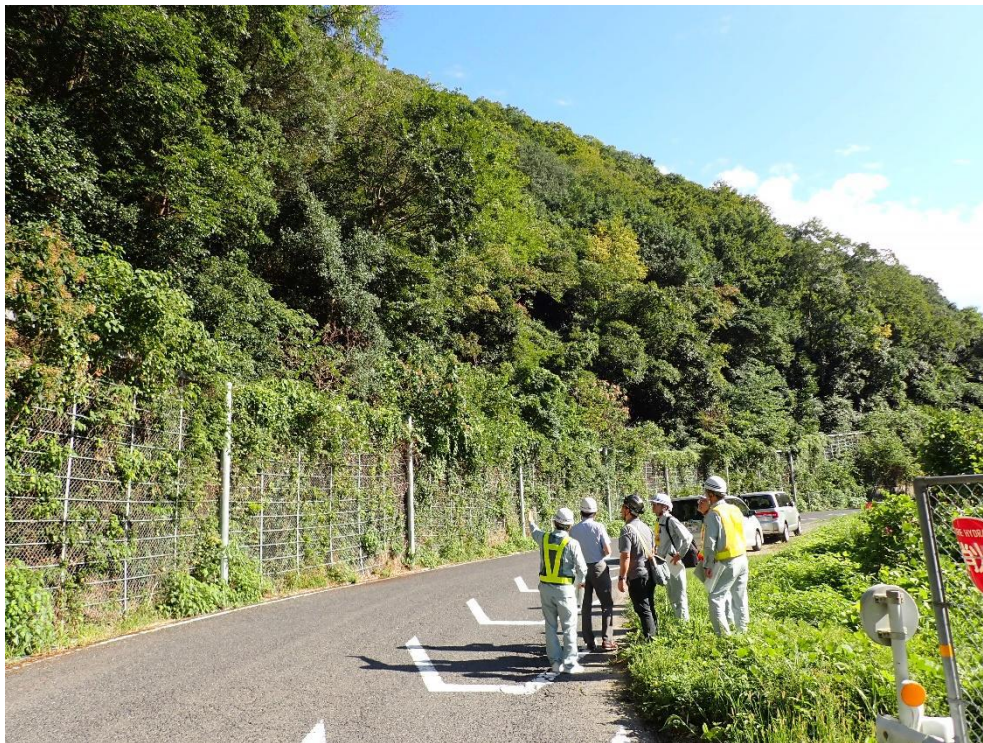
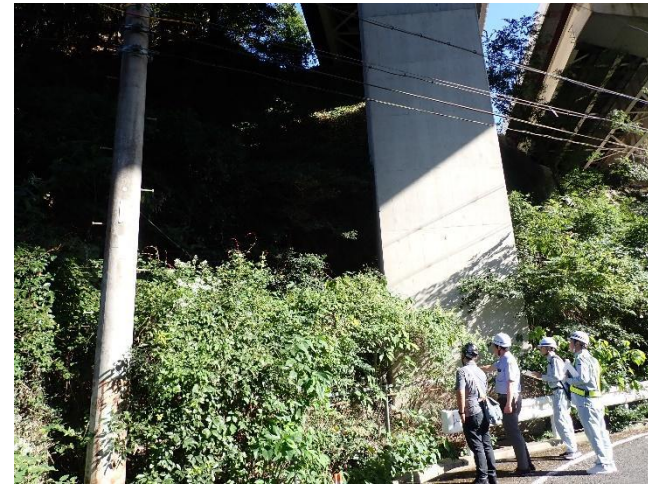
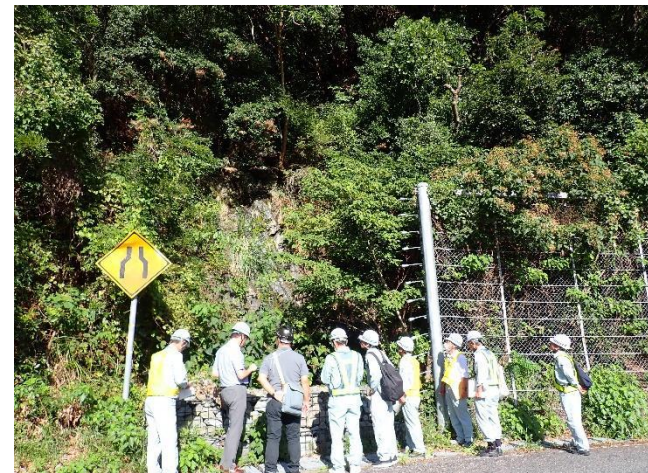
K185A068 経過観察箇所の対策状況の確認（学識経験者）

⇒ 高速道路橋脚付近の地山掘削の跡が見られる箇所について、解除しても要警戒扱いとして管理するのが良い。

⇒ ふとんかご設置箇所において、土砂の堆積状況等、引き続き状況を観察すると良い。
