# 異常気象時通行規制区間及び規制基準の見直し ～規制区間の解除（緩和）～

令和6年度 道路防災対策等に関する技術検討会  
現地確認 結果

3. 対象路線 : 一般府道 父鬼和気線

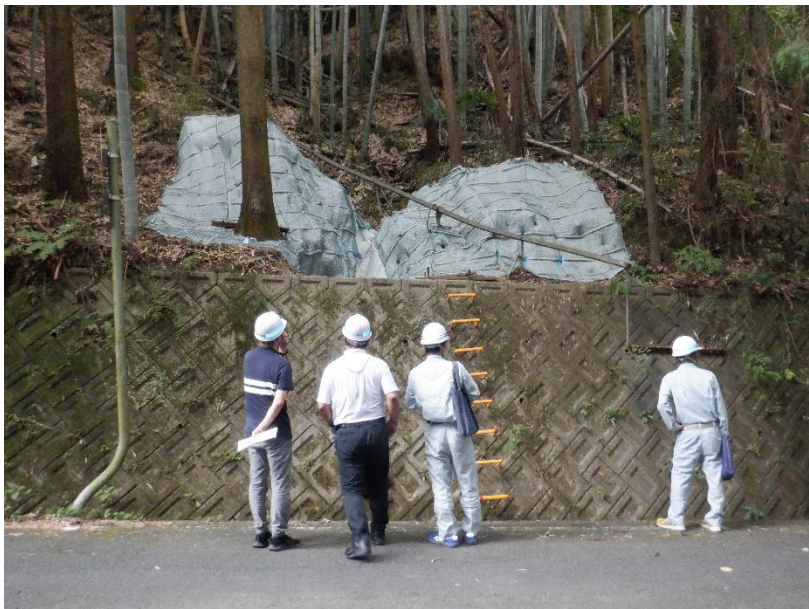
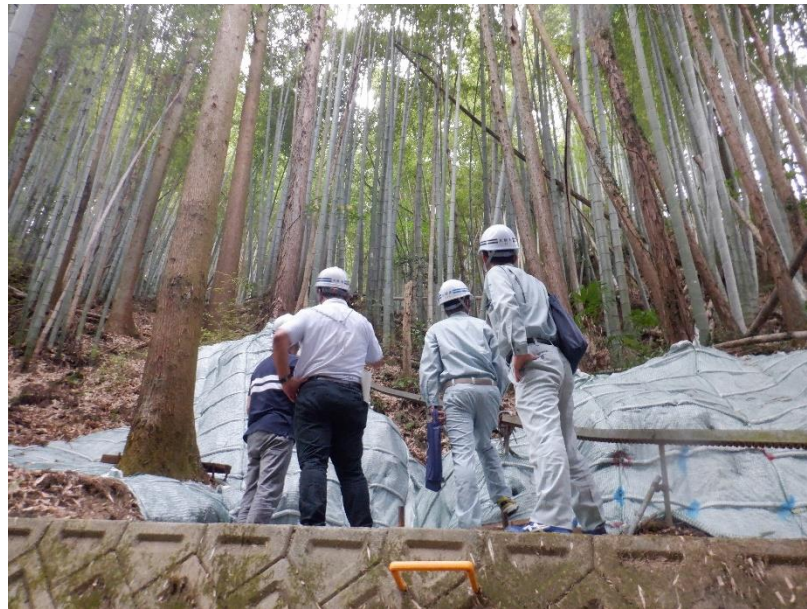
〇358C020 要対策箇所の対策状況の確認

- (1) 父鬼和気線については、要対策箇所(1箇所)の対策済  
また、過去10年の雨量基準値を超える降雨を複数回経験しているが、  
災害は発生していない
- (2) 現地確認の結果、ただちに災害が発生する可能性のある箇所は認められず、基準雨量の緩和は問題ないとする
- (3) なお、要対策箇所(桃坂頂上付近)の植生マットの敷設箇所については、  
今後も土砂だまり等の変状に留意し、定期的に管理を行っていくこと
- (4) 要対策箇所以外にも、柵裏の土砂の堆積や浸食防止ネットの腐食等が進んでいる箇所が見受けられたので、今後さらに変状がないかを定期的に点検すること
