## 第7節 底質

### 7.1 切土工等に係る底質

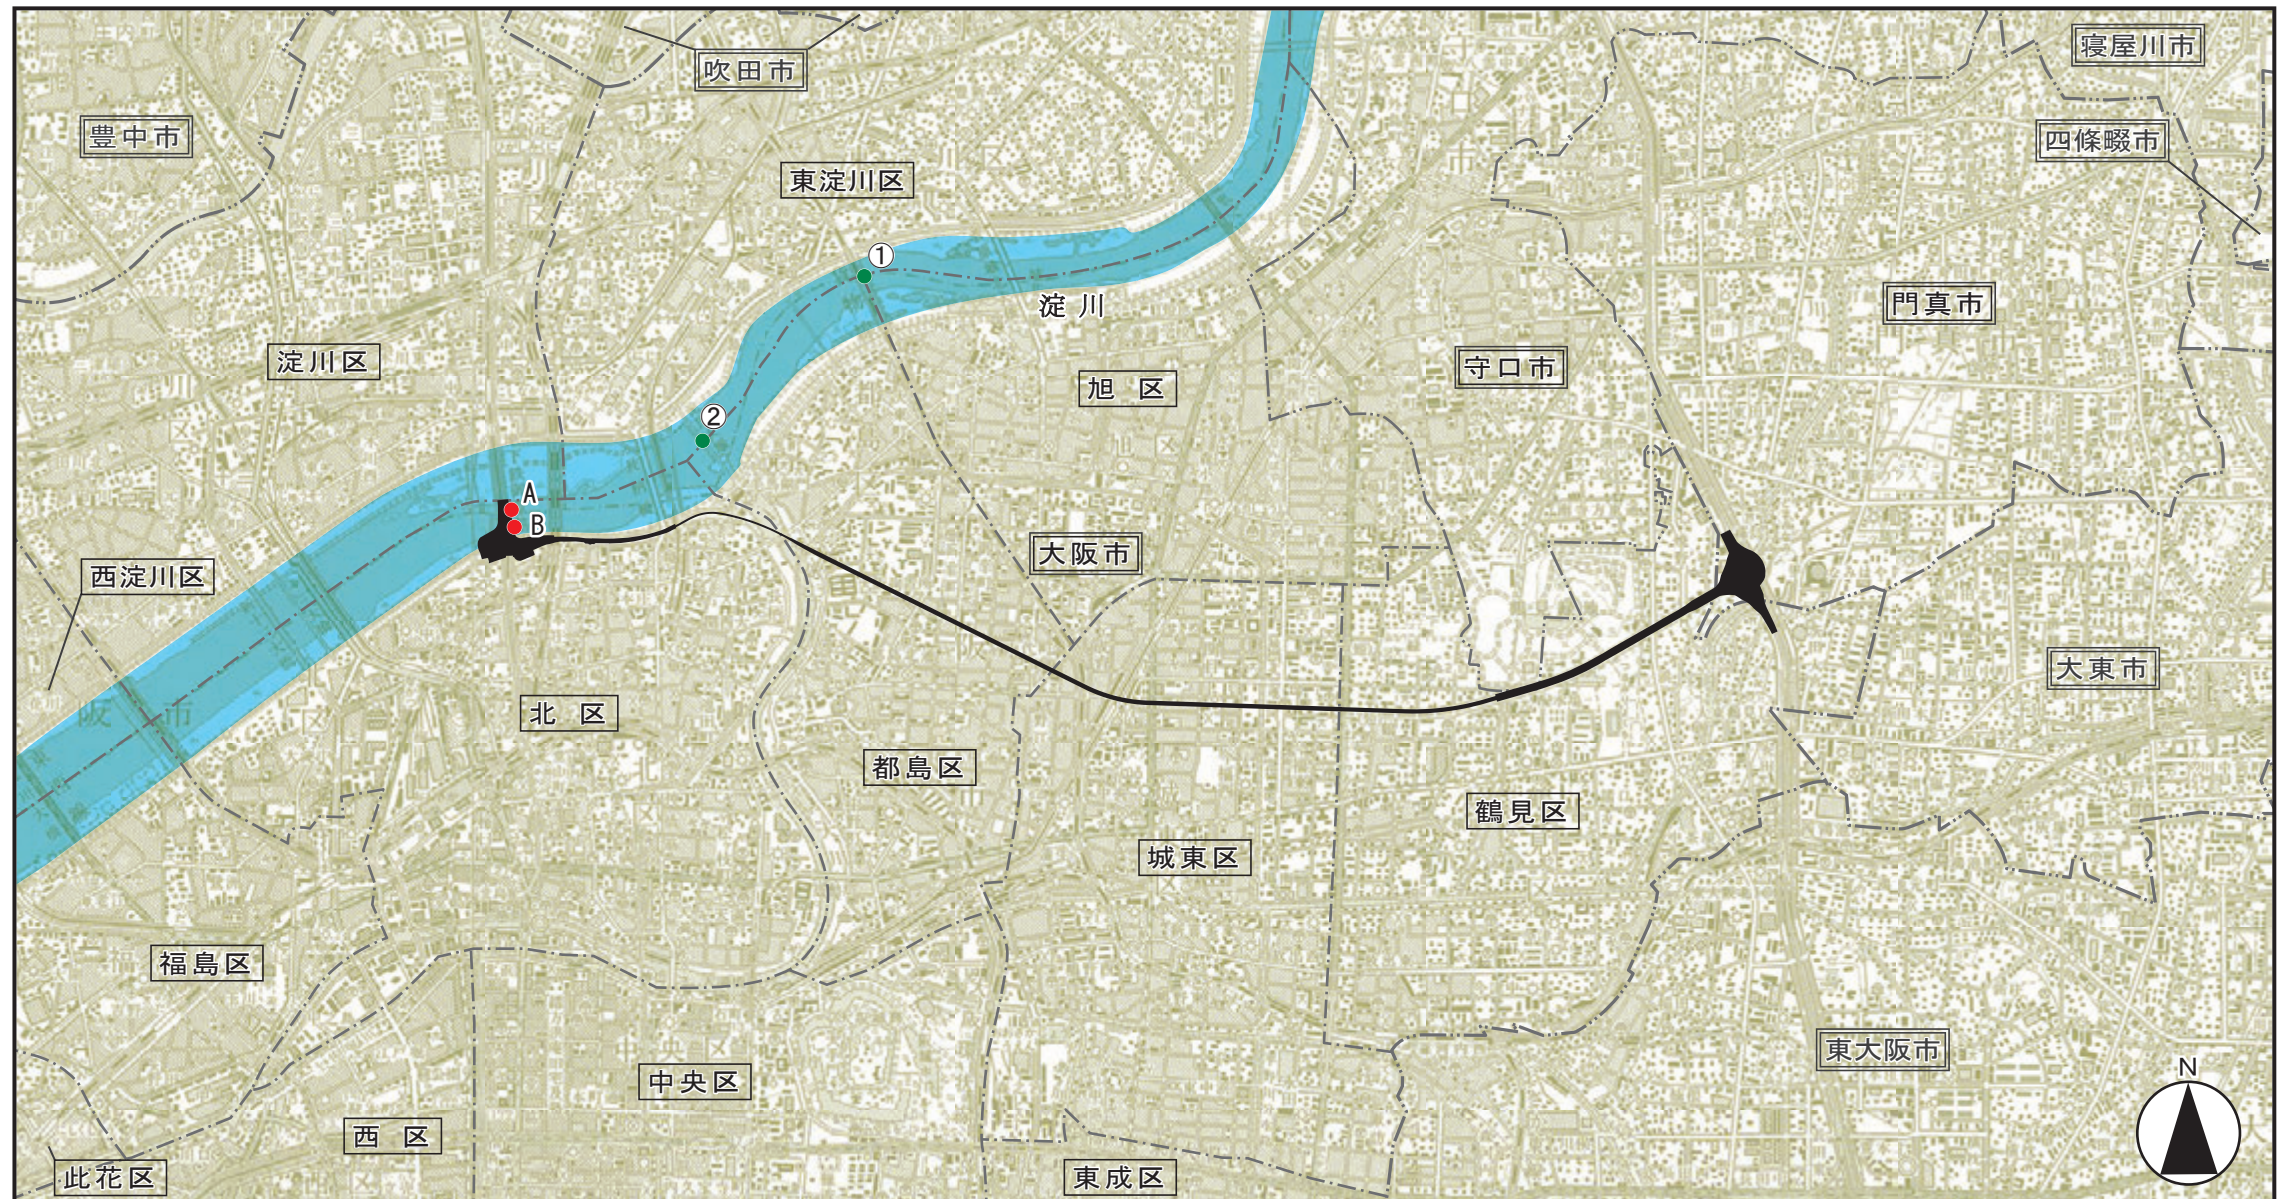
図8-7-1 底質の調査地域・調査地点位置図

調査地域は、公共用水域において、水底の掘削を予定している地域とし、淀川としました。  
調査地域を、表 8-7-3 及び図 8-7-1 に示します。

凡 例				
記号	番号	名称	調査区分	調査項目
●	①	西日本旅客鉄道(株)赤川鉄橋/柴島	既存資料調査	底質
	②	淀川大堰		
●	A, B	新淀川大橋	現地調査

調査地点は、表 8-7-3 及び図 8-7-1、図 8-7-2 に示します。
