コラボレーション区域実施設計（パークセンター含む）の検討結果について

目 次

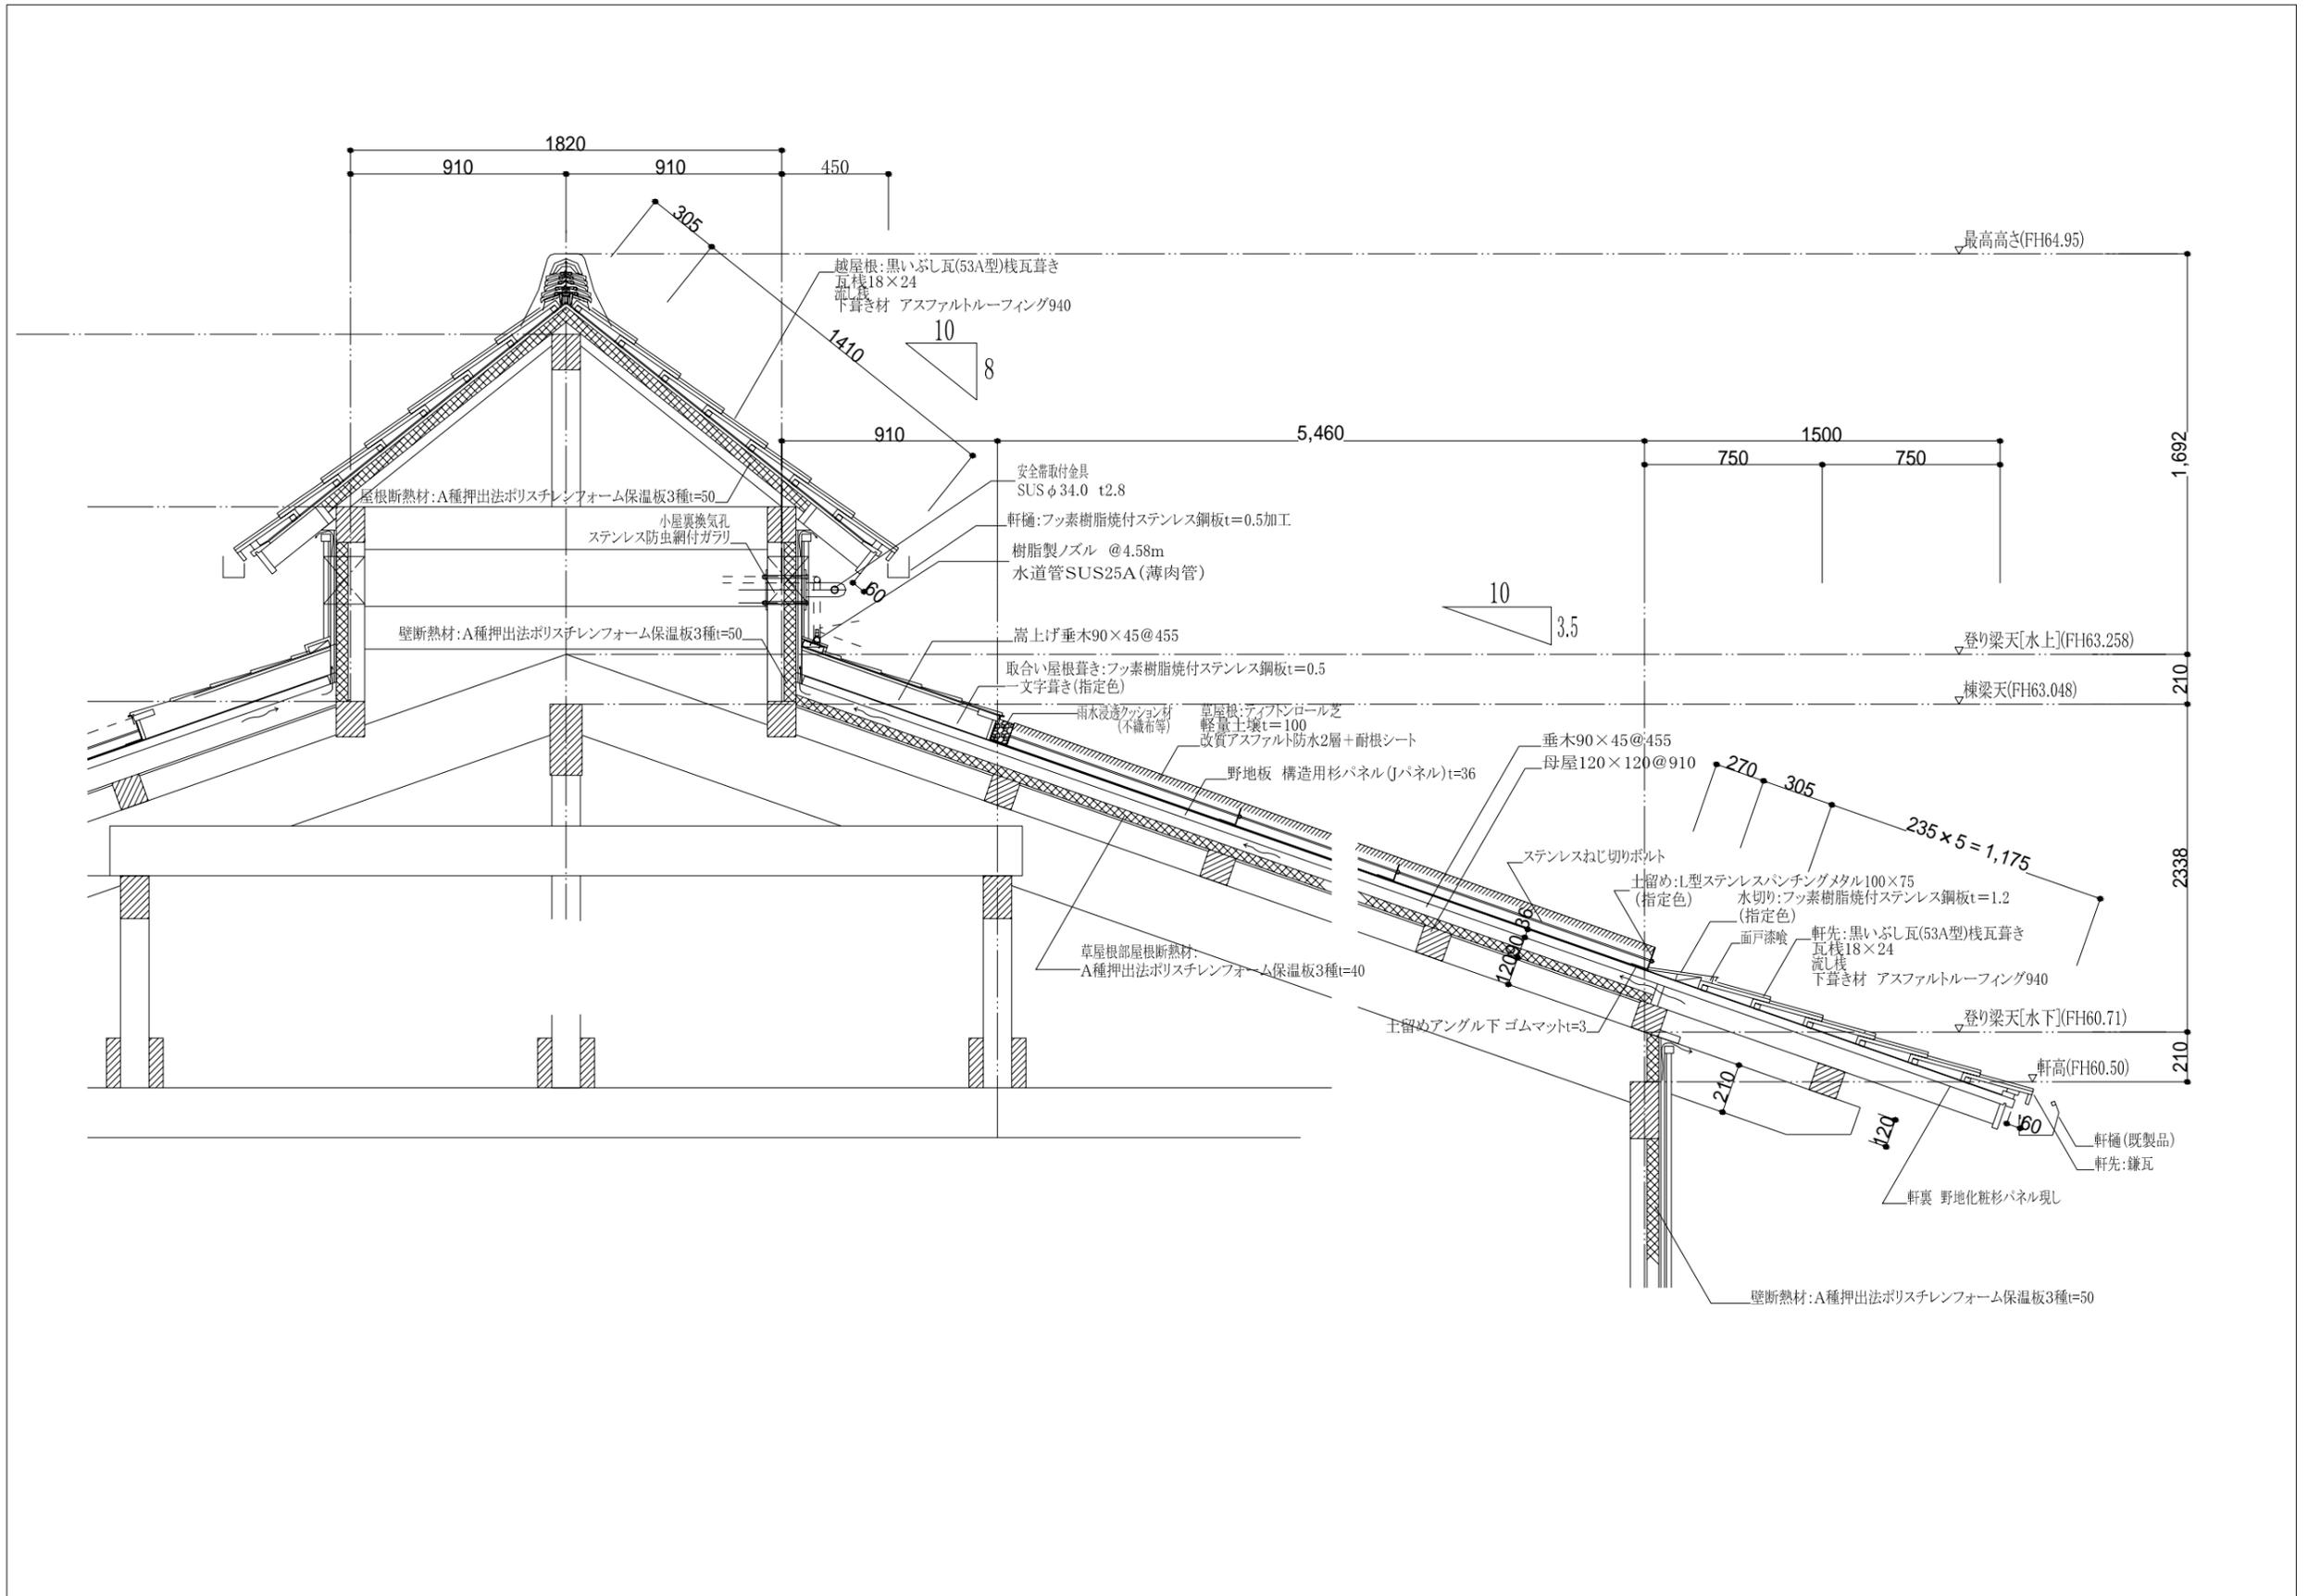
□ 越屋根のディテール

番号	運営会議での検討・提案事項	運営会議での指摘	今回の整理	備考
1	検討事項と今回整理 2	・越屋根の詳細にて安全金具、スリッパの表現がない。	・安全帯取付金具とスリッパ、配管を追記	P.2 参照
		・大雨が降った際、土の流出はだいじょうぶか。	・雨による目土の流出や目串による防水層の破損を防ぐため、ティフトンの張芝からロール芝に変更する。	
2	植栽計画修正案	・シラカシは自生種ではない。	・コホレシヨウ区域に多く自生する常緑広葉樹のナナミノキに変更する。	P.3 参照
		・マテバシイはドングリが便利だが自生種ではない。	・地域種でありケガにも利用価値が高いことから植栽をおこなう。	P.3 参照
		・ヤマザクは新芽や花の色の変化が楽しめるため実生木にすべき。	・設計図書にて表現する。	P.3 参照
		・シボリはパークがコホレシヨウ区域内の木を選定・移植してはどうか。	・2/23 の会議にて提案させて頂いた結果、前向きに3月のクラブ内会議にて検討して頂く。	P.5、P.6(参考資料)参照
		・ハマヒサカキはふさわしくないのではないか。	・泉州の庭に多く見られるサツキに変更する。	P.3 参照
		・カナメモチは本物を植栽すべき。	・設計図書にて山取りによることを指定する。	P.3 参照
		・R-列(公園通路入口)角は常緑樹による遮蔽が必要か。	・シラカシからコナラに変更することで園路より透けて芝生広場を見下ろせるようにする。	P.3 参照

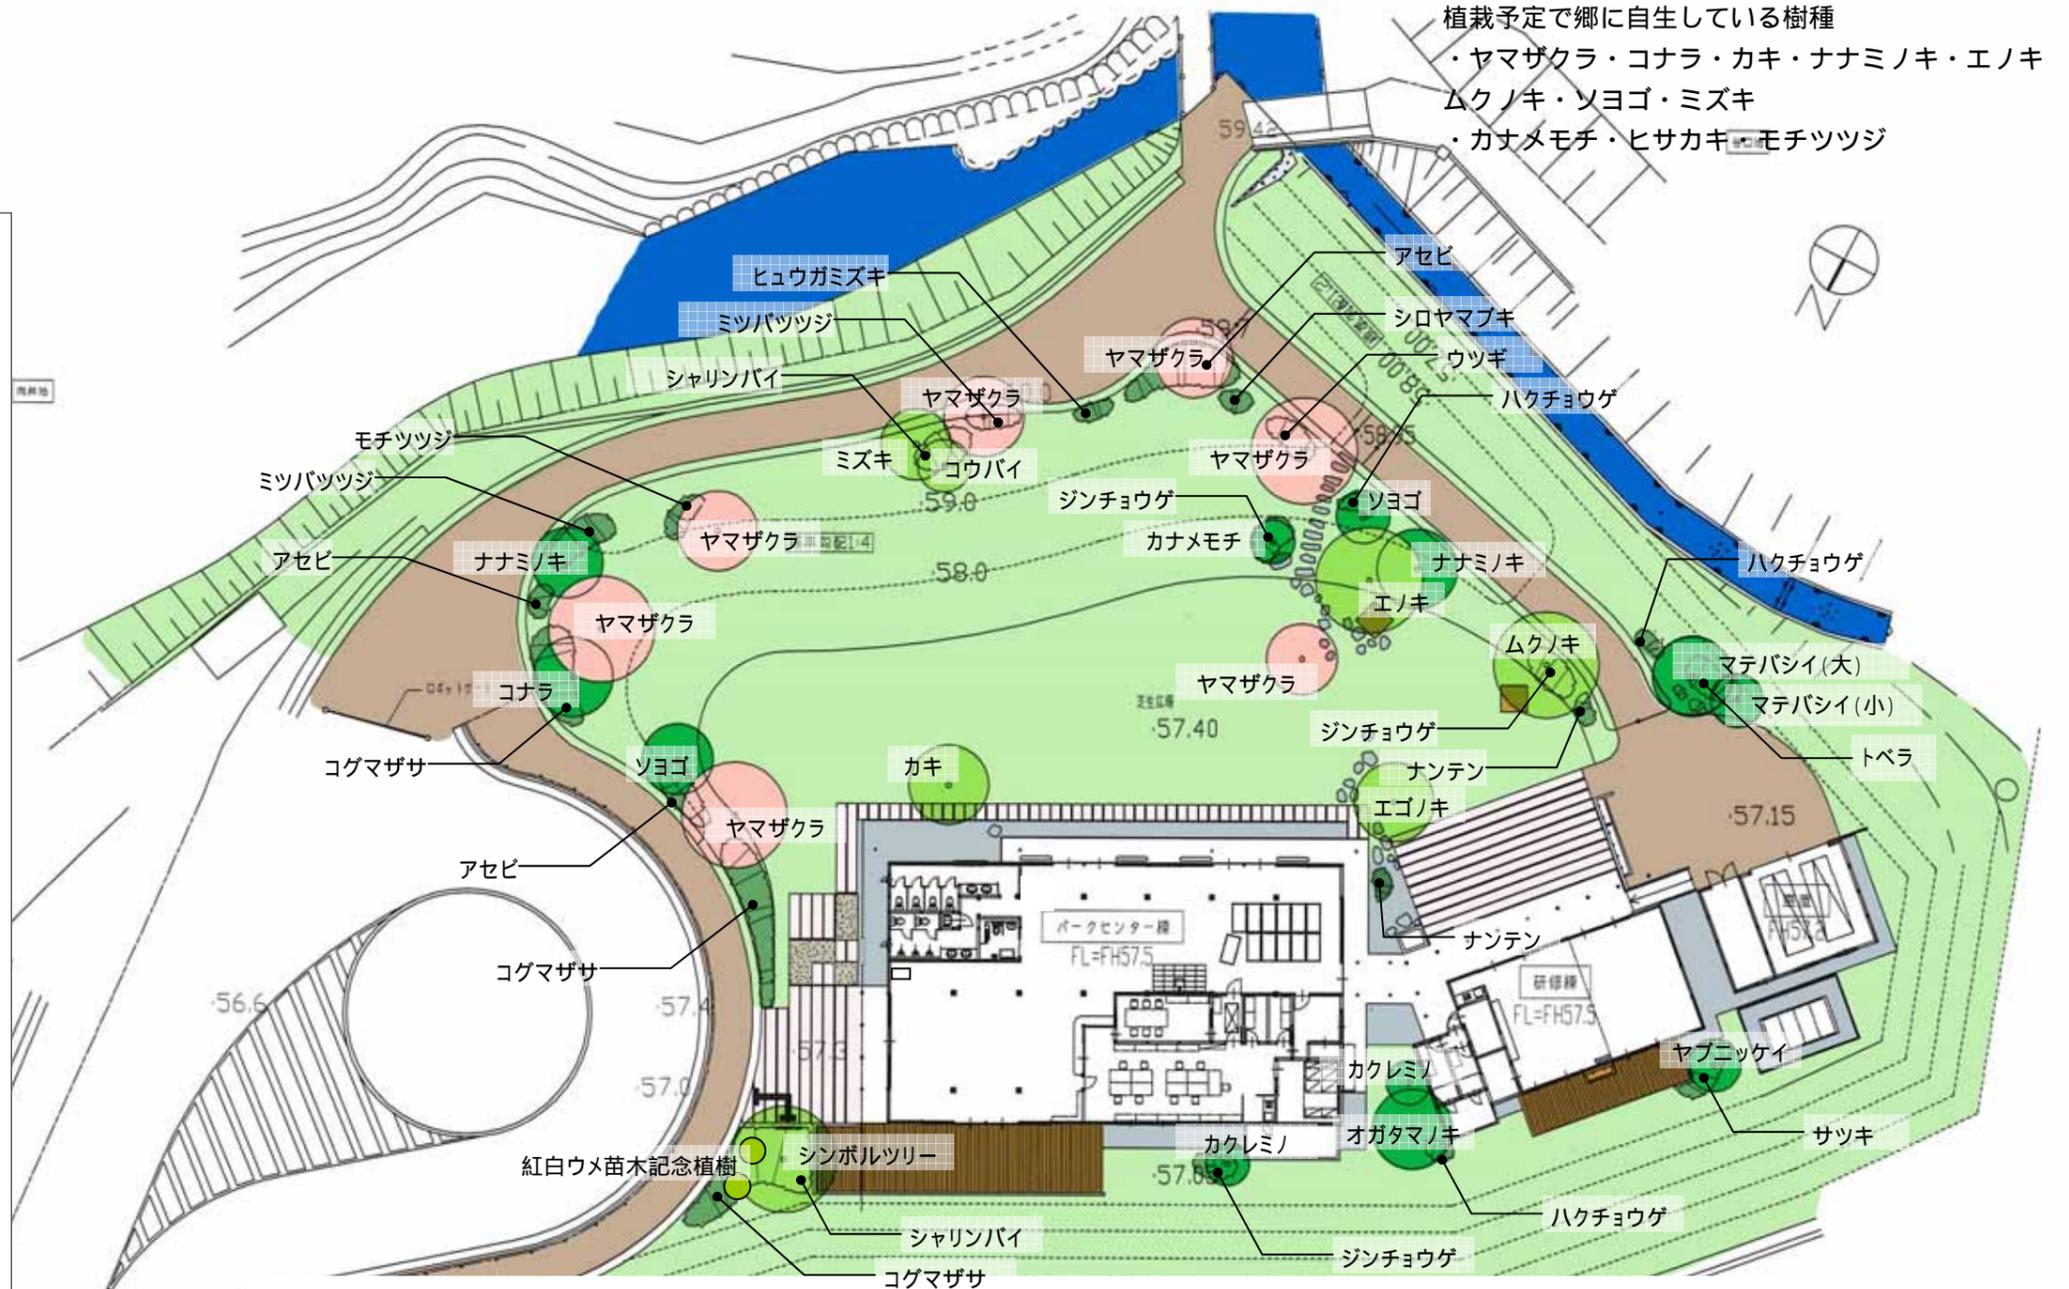
□ 植栽計画修正案

全体植栽景観の考え方

- ・パークセンターおよび研修棟南側は、山麓部の樹林と調和し、大きな芝生の広がりを感じることのできる自然風植栽を行います。
- ・農家風情を楽しめるよう、春告げの梅、春の宴の山桜、秋の実りの柿などを添景として植栽し、木陰の癒し環境を整備します。
- ・パークセンターおよび研修棟北側は、開空方面への眺望を確保するため、最小限の遮蔽植栽に留めます。

植栽ゾーニング

- ・エントランス植栽
- ・エントランス広場北側に、草屋根のパークセンター棟と連携し、魅力的な風景を感じることのできるシンボルツリーを植樹します。
- ・シンボルツリーは、パーククラブの想いをいかした樹種とします。
- ・パークセンターエントランス前には、大輪会寄贈の紅梅・白梅の苗木で開所式の記念植樹を行います。

- ・南庭植栽
- ・広がりのある芝生の景観・環境をパークセンター南側から土手道まで整備します。
- ・芝生広場の広がり確保しつつ、現況樹林との連携に配慮し、景観ポイントに山桜を主とした地域性樹種による木立を配します。
- ・研修棟前広場南東部は、管理用道路土手景観の緩和と西側堰堤のササユリの借景を楽しめ、また緑陰休息環境を確保できるよう雑木の木立を植栽します。

- ・北側植栽
- ・屋外機器置場、キューピクル等の設備を緩和・遮蔽する最小限の常緑樹を植栽します。

植栽予定で郷に自生している樹種
 ・ヤマザクラ・コナラ・カキ・ナナミノキ・エノキ
 ・ムクノキ・ソヨゴ・ミズキ
 ・カナメモチ・ヒサカキ・モチツツジ

課題・検討事項	整理事項
シラカシは自生種ではない。	コブレーション区域に自生しており常緑広葉樹であるナナミノキに変更する。
マテバシイはドングリが利用に便利な木であるが自生種ではない。	地域種であり利用価値が高いことから植栽をおこなう。
ヤマザクラは新芽や花の色の変化が楽しめるため実生木にすべき。	設計図書にて表現する。
シンボルツリーはパーククラブが選定・移植してはどうか。	3月のクラブ内会議にて検討する。
ハマヒサカキはふさわしくないのではないか。	泉州の庭に多く見られるサツキに変更する。
カナメモチは本物を植栽するべき。	設計図書にて山取りによることを指定する。
0-列- (公園通路入口) 角は常緑樹による遮蔽が必要か。	シラカシからコナラに変更することで園路より透けて芝生広場を見下ろせるようにする。

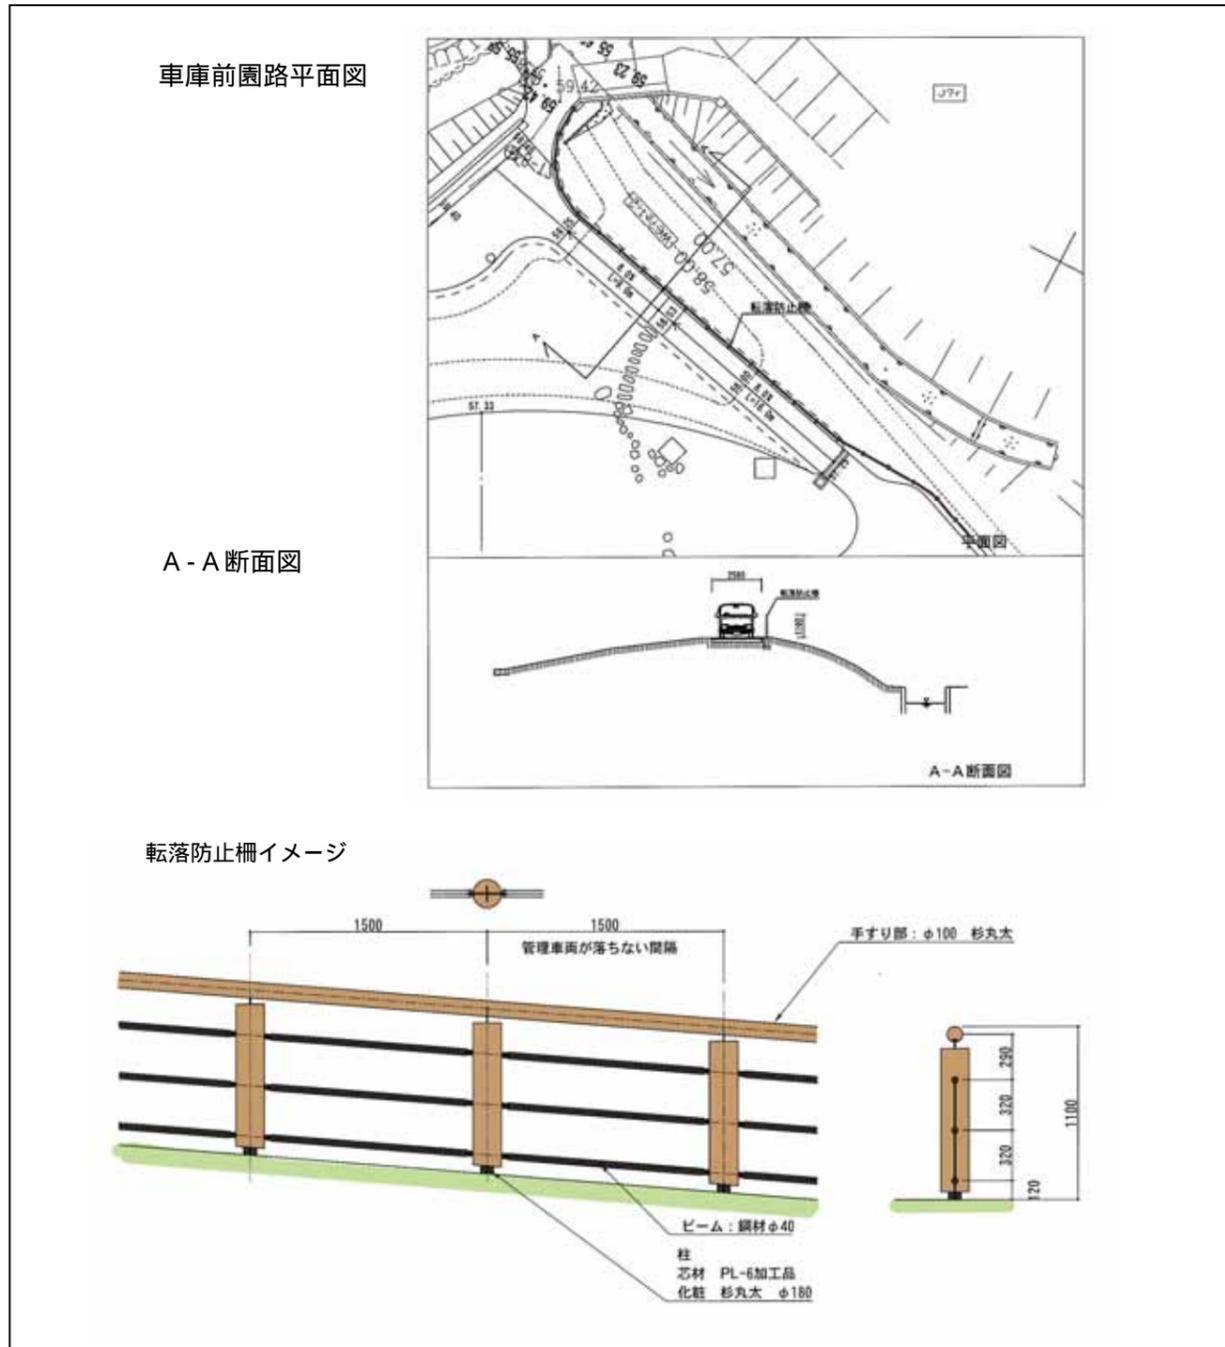
倉庫前園路の柵設置について

倉庫前の管理車両園路について、平成 21 年度第 6 回運営会議資料を基に転落防止柵の設置を検討する。

- ・来園者や管理車両が水路に転落しないよう、転落防止柵を設置する。
- ・転落防止柵の高さは 1.1m とし園路沿いに設置する。(参考 1)
- ・向井池周辺や谷口池周辺の転落防止柵等は擬木柵となっている。(参考 2) 転落防止柵は、パークセンターの付属施設であることから、自然景観に溶け込むよう木材により化粧をおこなう。また露出する鋼材の塗装色はダークグレー系とし目立たないように配慮する。
- ・ビームは、こどものすり抜けを考慮し 3 本とし、手すり部は木製とする。
- ・柱ピッチは車両の転落を防ぐため 1.5m とする。

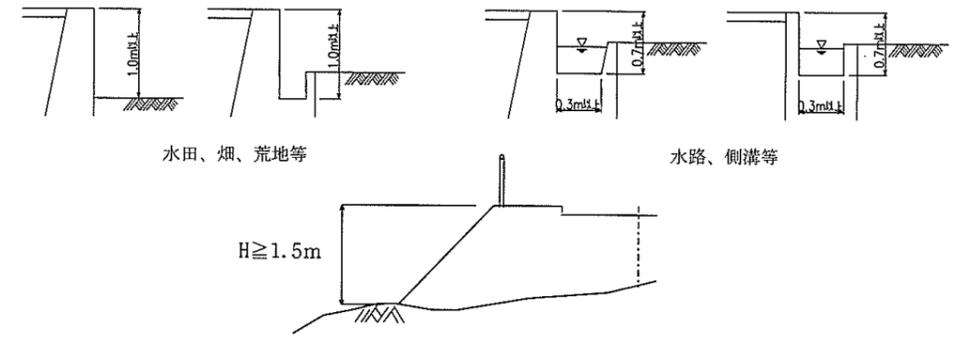
(参考 1) 転落防止柵設置基準

- ・歩行者の転落防止を目的として路肩等に歩行者自転車用柵を設置 (H16 年 3 月 国土交通省 防護柵の設置基準)
- ・水路のある区間 (H16 年 4 月 近畿地方整備局 設計便覧 (案))
- ・転落防止柵の路面から柵面上端までの高さは、1.1m を標準とする。(H16 年 4 月 近畿地方整備局 設計便覧 (案))

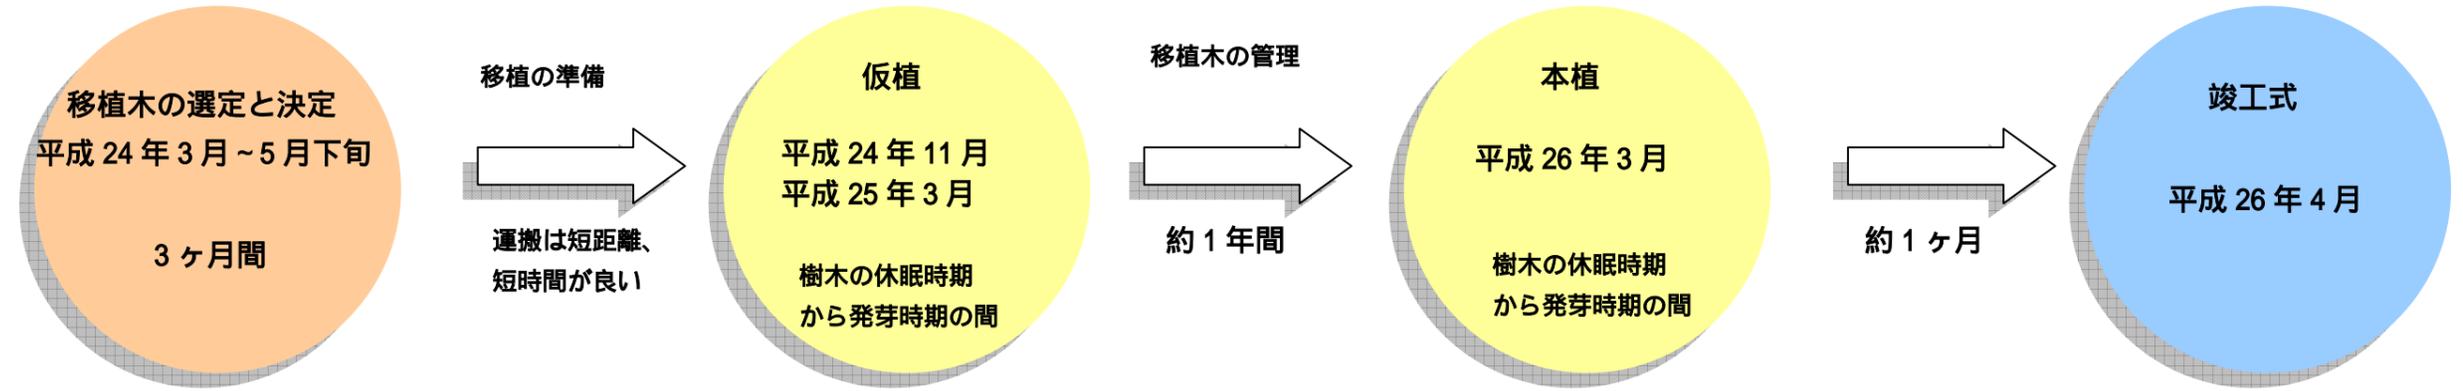
参考資料-2 移植作業のスケジュール

泉佐野丘陵に自生しているシンボルツリーの候補					
樹種名	コナラ	ムクノキ	ヤマザクラ	センダン	エノキ
写真					
樹高	10m ~ 15m程度	15m ~ 20m程度	15m ~ 25m	10m ~ 15m程度	10m ~ 15m程度
移植の可否	比較的容易	生育旺盛だが厳寒期の移植は注意	やや難	厳寒期の移植は避ける	やや容易
	里山の代表的な木	甘い実は食べられ、野鳥の食餌木	ソメイヨシノの後に咲く	パラソル型の樹形が美しい	環境の適応性が高い

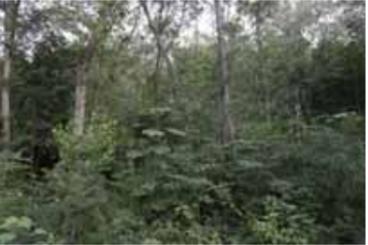
群落名	植生群落写真	特徴
(a1) ハンノキ群落

<p>相観と構造：高木層にハンノキが優占する落葉広葉樹群落。高木層の高さは17mであるが、植被率が70%と鬱閉はしておらず、亜高木層を欠いているため、下層は比較的明るく、草本層の植被率は80%と比較的高い。一方、低木層は植被率が30%と貧弱である。</p> <p>種類組成：林冠はハンノキが単独で優占している。低木層には先駆低木のキリやタラノキ周辺から侵入したマダケなどの木本がみられる。調査範囲は2枚の放棄水田からなり、境界の畔も含まれているため、セイタカアワダチソウやアオツツラフジなどの乾性の草本がみられる。草本層においても木本としてはマダケや先駆低木の幼木がみられる。草本ではイノコズチ、フユイチゴ、チヂミザサなどの比較の日陰を好むものが多い傾向がある。草本層は湿生のものから適潤地性のもまで多様で56種が出現しているため、群落の出現種数は61種と多い。</p> <p>留意点：ハンノキ群落として存続していくならば、乾燥化を防ぐための水源の確保や水漏れ箇所への修復などが必要である。水量を確保できれば草本層は湿性の草本が優占し、草刈り頻度を減らすことができると考えられる。</p>
(a2) アカメヤナギ群落

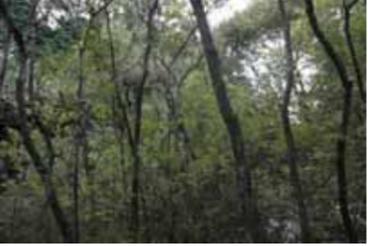
<p>相観と構造：林冠を構成する高木層あるいは低木層にアカメヤナギが優占する落葉広葉樹群落。樹冠は高さ4~10m程度で鬱閉しているため、下層は比較的暗く、下層の植被率は30%以下と少ない。</p> <p>種類組成：林冠はアカメヤナギが単独で優占している。下層にタチヤナギが混じることがある。下層はノイバラ群網の種類が多くミツバアケビやスイカズラなどのツル植物、ノイバラやクサイチゴなどがみられる。</p> <p>留意点：ヤナギ類はまだ若く、今後も成長を続けると考えられ永続的であるため、特に森林整備が必要な状態ではない。したがって、このまま放置すればよい。</p>

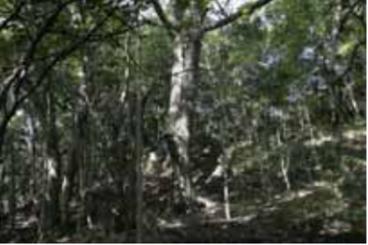
(b) コナラアベマキ群落

<p>相観と構造：高木層にコナラが単独で優占することが多い落葉広葉樹群落。既存の調査ではコナラ-ヤマモモ群落とされていたが、ヤマモモは一部の林分に単木で混生していることがあるだけであるため、コナラ-アベマキ群集とした。亜高木層を欠く場合が多い。高木層の植被率は50~95%と様々で、低木層の植被率もそれとは関わりなく10~70%と様々である。低木層の植被率が大きいところではナナミノキなどの常緑広葉樹が優占する林分が多い。草本層はよく発達している場合が多いが、竹類が優占する場合が多い。群落高は13~17mで階層は3層に分化することが多い。</p> <p>種類組成：高木層はコナラが単独で優占する場合が多く、一部に放棄された果樹園由来のクリがみられる。低木層では常緑広葉樹のナナミノキ、クスノキ、ネズミモチ、ヤブツバキが優占するところと、先駆低木のヤマウルシやタラノキが優占するところに大別でき、遷移段階に多少の違いがみられる。草本層には竹類のケネザサ、ネザサ、マダケが優占するところが多いが、おもに農地跡地に分布する林分に限られる。山地に分布する林分では、モチツツジ、ウラジロ、ベニシダなどが優占している。出現種数は34~65種と標準的あるいは多い。</p> <p>留意点：向井池に面した西側斜面を除けば、放棄された畑の周りの畔にコナラなどが生えているだけの群落なので、植生の側からみればわざわざ残す価値はないが、不用意に伐採すると竹林になってしまう恐れがある。</p>
