○区域指定平面図（摂津市西一津屋 700 番 1、700 番 71、700 番 74 及び 700 番 1 地先水路の各一部並びに一津屋二丁目 452 番 1 の各一部

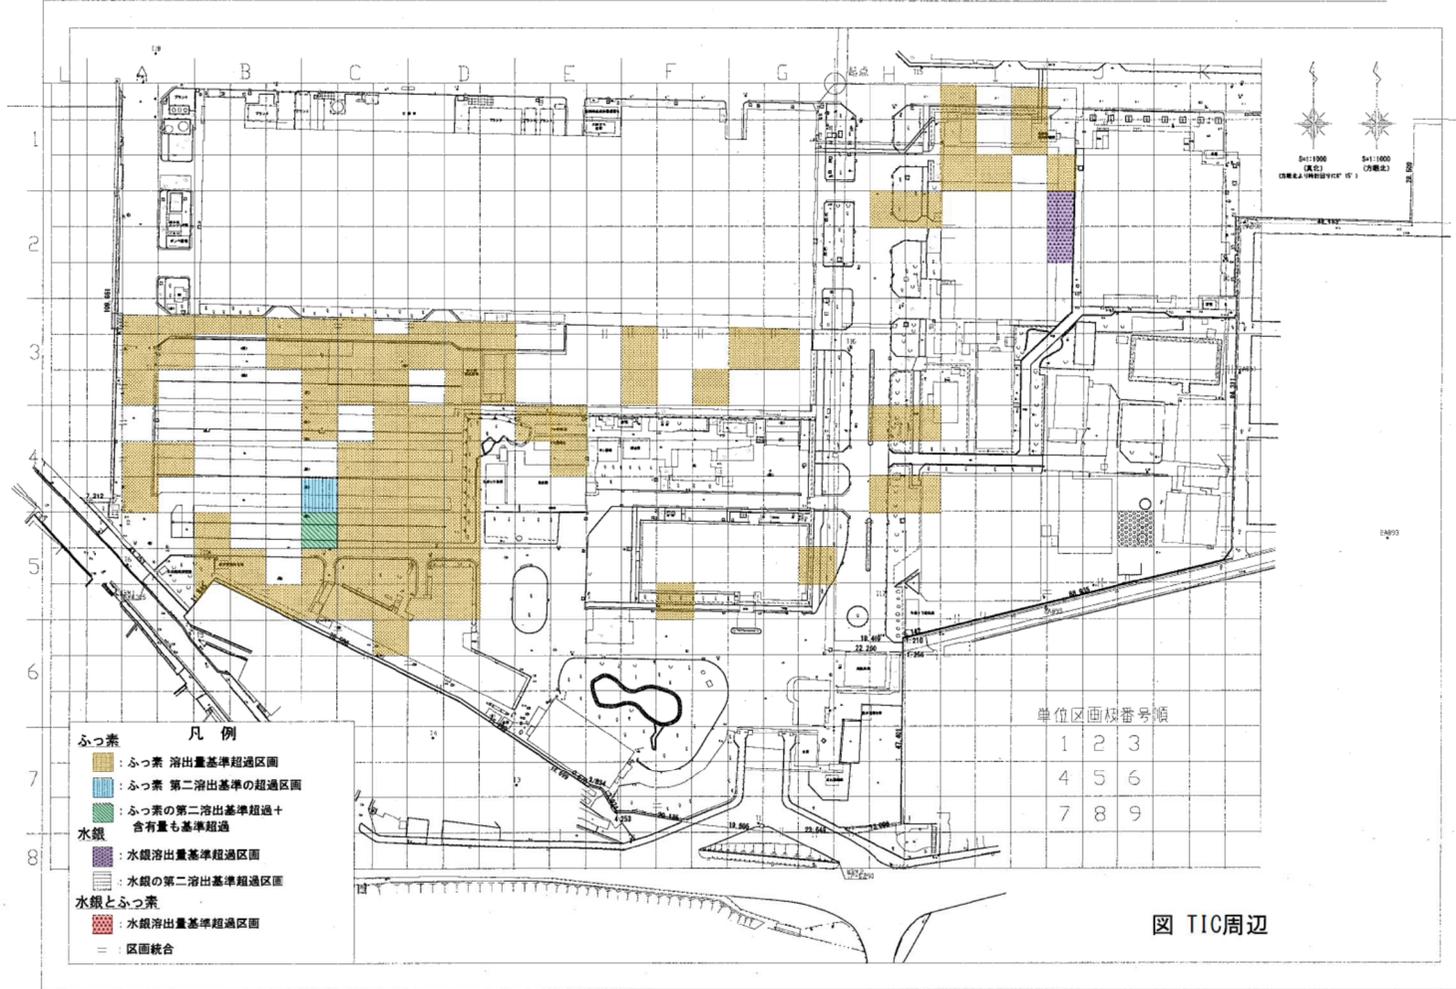
各区画の汚染の状況

30m格子	単位区画	土壌溶出量 (mg/L)			土壌含有量 (mg/kg)
		鉛	砒素	ふっ素	鉛
A1	A1-1	—	—	1.2	—
	A1-3	—	—	2.5	—
A2	A2-4	—	—	1.6	—
	A2-7	—	—	1.6	—
A3	A3-1	—	—	15	660
D2	D2-9	—	—	—	180

基準不適合の項目のみを記載。

試料採取日：2018年1月15～19日

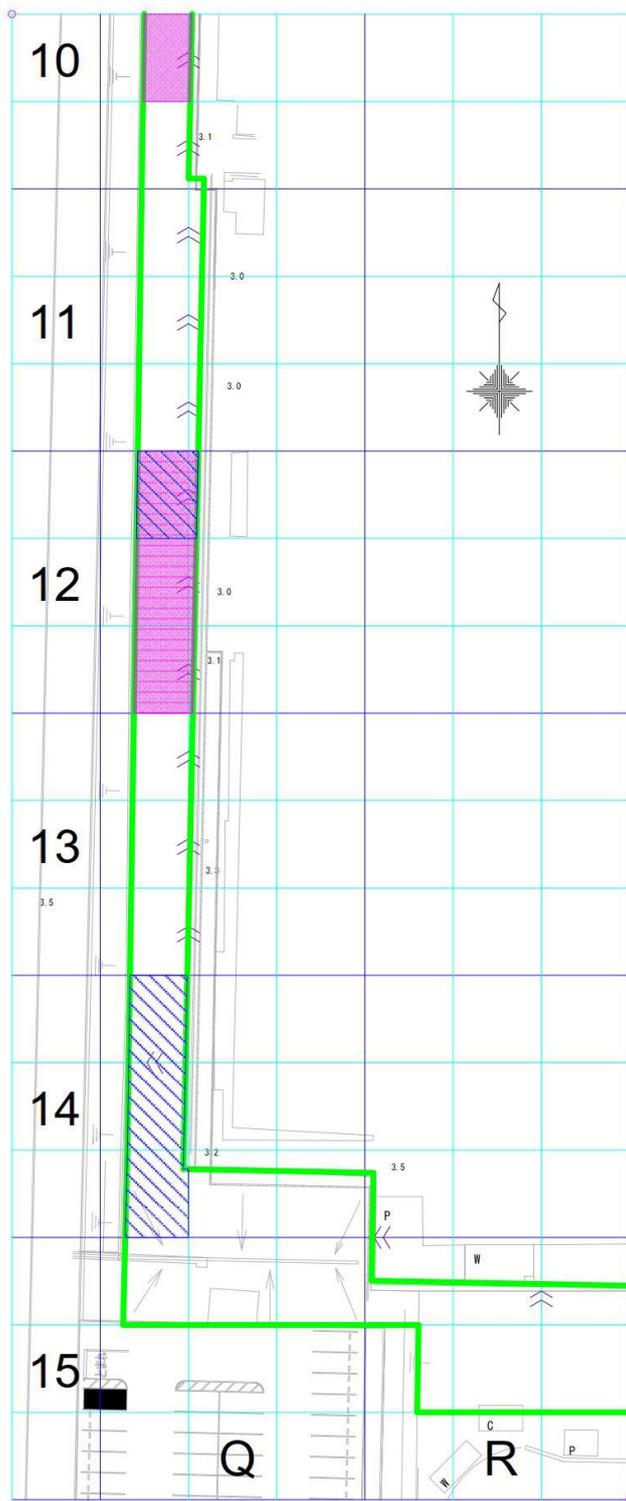
図 東側未利用地

- : 形質変更範囲 — : 30m 格子 — : 10m 格子 << : 単位区画の統合
- : 汚染状態に関する基準に適合しない土地とみなされる範囲 (ふっ素 (溶出量))
- ▨ : 汚染状態に関する基準に適合しない土地とみなされる範囲 (鉛 (溶出量))
