## 第 11 回 大阪府河川周辺地域の環境保全等審議会

### 安威川ダム建設事業 環境保全対策の評価手法(素案)について

大 阪 府

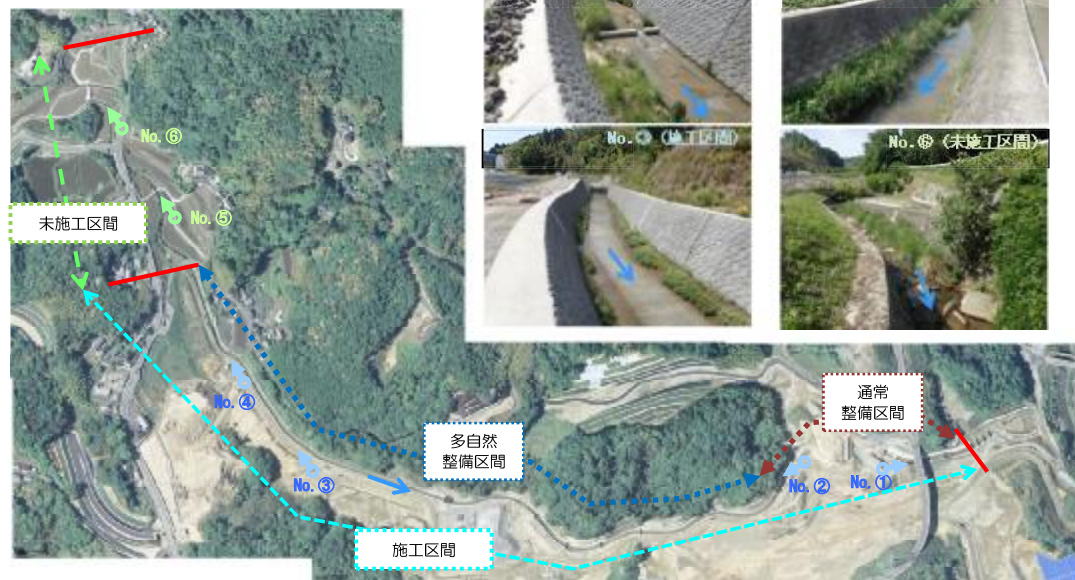
図 2.2-1 生物生育・生息環境の多自然河川整備（大岩川付替工事）概要

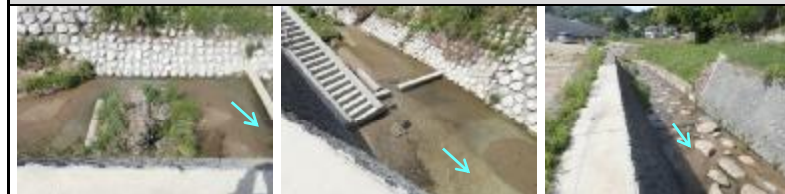
施工区間の環境保全対策工の現況

- 一部では寄州が左岸側、右岸側と交互に形成され、複雑な流路となっている。
- 土管とカゴマットの下流側には、土砂が堆積し植生が繁茂。
- 一部では土管が流出、掘り込み箇所土砂が堆積。
- 平水流量が限られているため、現状では水深が浅い箇所が多い。

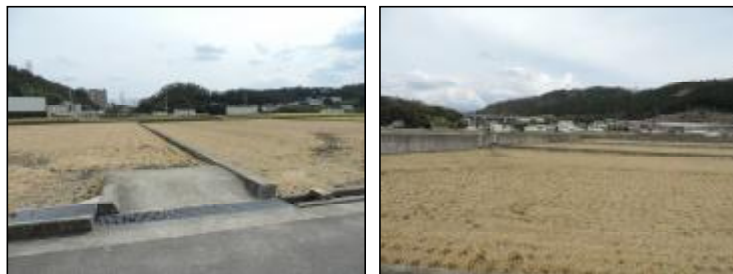
図 2.3-1 桑原地区の圃場整備地

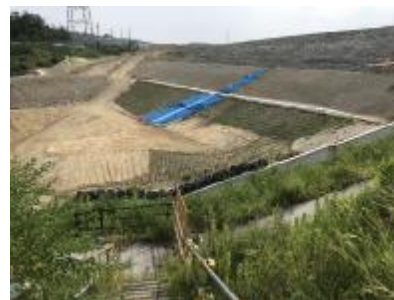
裸地の緑化工  
(大岩地区建設発生土受入地)

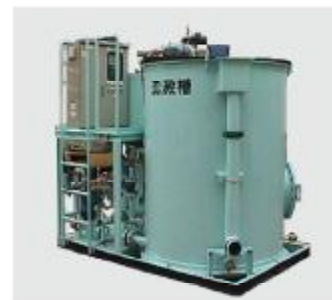
濁水処理施設  
(大岩地区建設発生土受入地)
