# 鋼軌道桁用支承の構造の検討について

大阪府

<第2回審議会資料>

### 4-1. 鋼軌道桁用支承の不具合

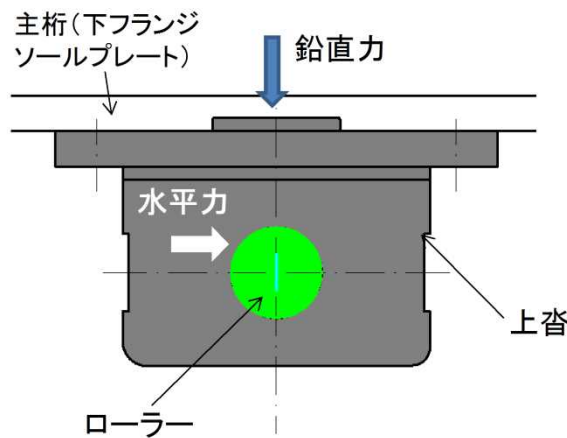
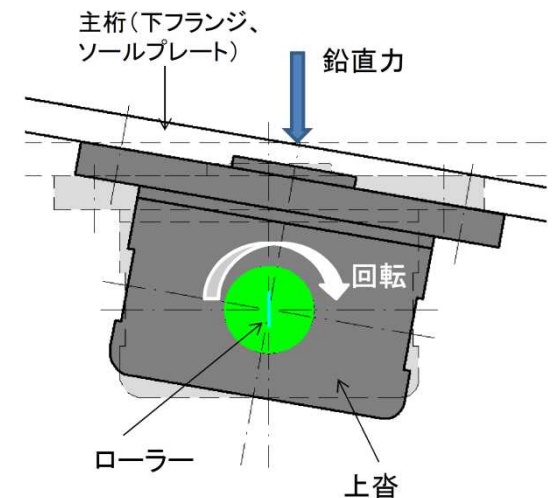
水平移動は、活荷重載荷、温度作用により桁（上沓）が伸縮すると上沓がローラーを押す。ローラーは、下沓に対する転がりにより水平移動する。

水平移動は、活荷重載荷、温度作用により桁（上沓）が伸縮するとローラーと上沓が接触し、ローラーを押す。また、ローラーとほぼ同径の孔部で上沓がローラー上を滑り、回轉移動が発生する。

水平移動のメカニズム図

回轉移動のメカニズム図

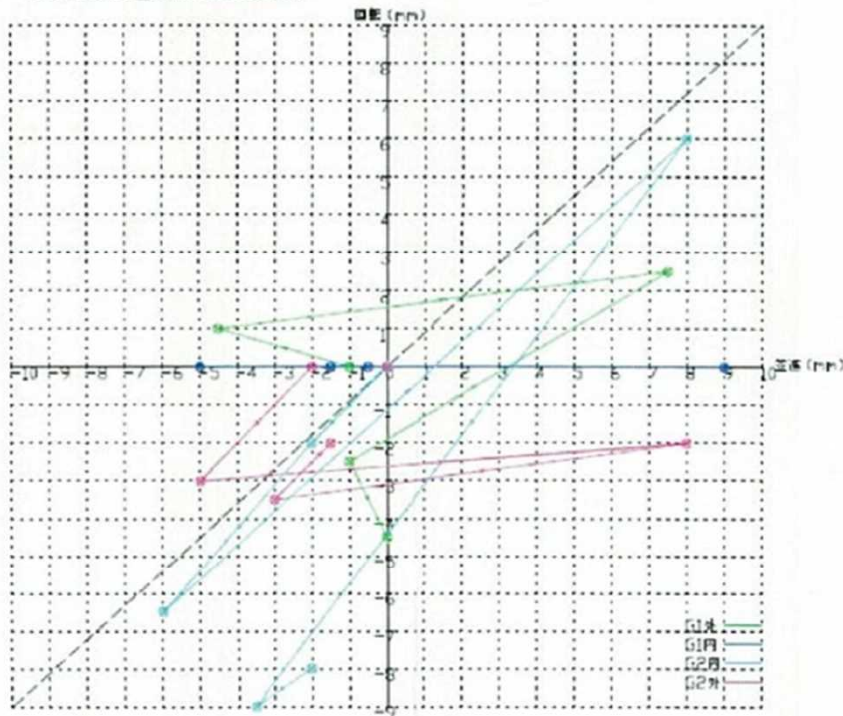
ピニオン・ラック撤去時の挙動

ピニオン・ラック補修時調査結果(B324橋): 大阪高速鉄道(株)報告より  
ラック、ピニオンがある場合は、軌道桁の挙動が一定方向に変位している。  
ラック、ピニオンがない場合は、軌道桁の挙動が不定則に変位している。

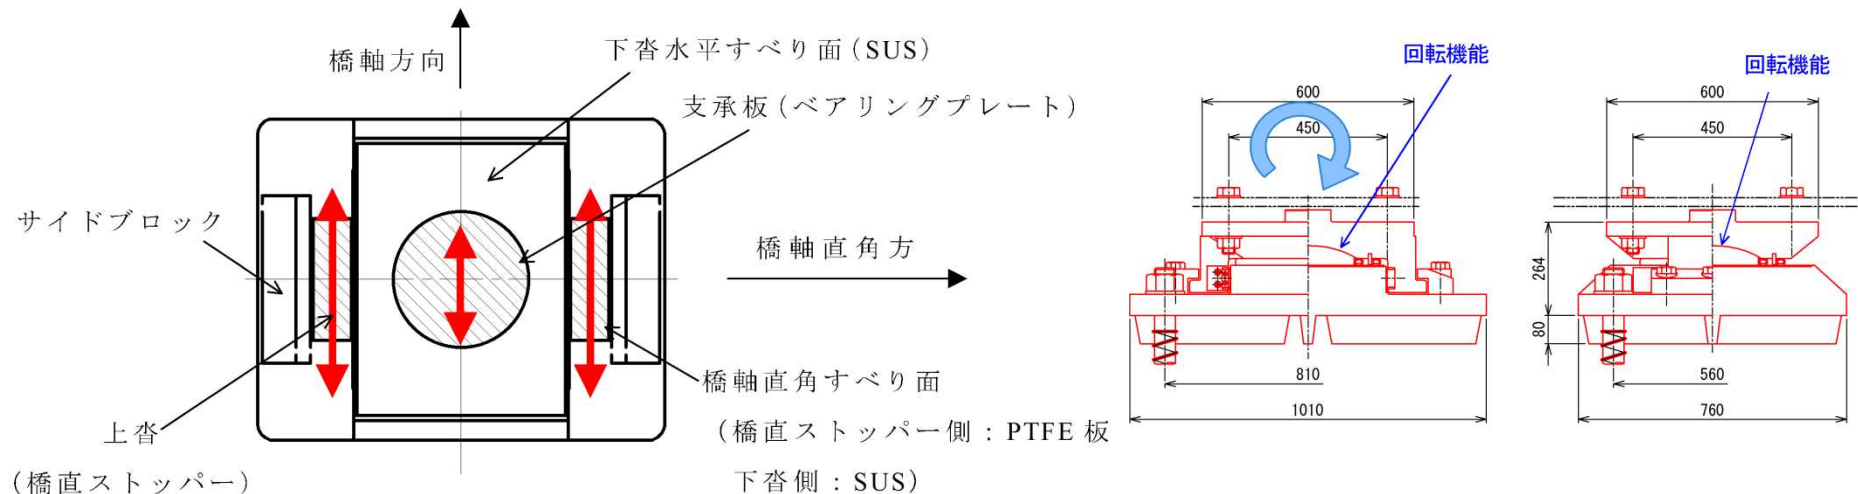
## ➡ 東京モノレールで実績のある鋼製支承(改良型支承板支承)

鉛直軸廻り回転は、上沓と下沓が接触するまで回転可能。

橋軸方向の移動は、下沓ガイド(SUS板)に沿って上沓(PTFE板が潤滑材)が滑り移動する。
