第1回 安威川ダムの自然環境保全対策等に関する懇話会

試験湛水前～試験湛水中の環境調査結果

大阪府 都市整備部

安威川ダム建設事務所

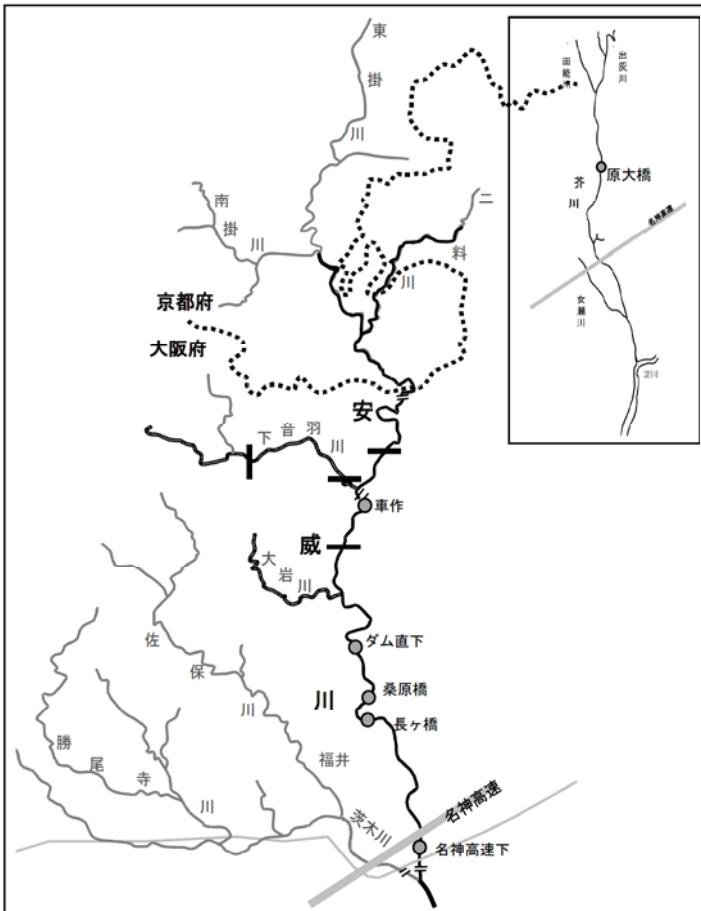
図 3-1 底生動物調査地点位置

- 令和4年度の底生動物調査は、6地点（安威川5地点、芥川1地点）で実施した。

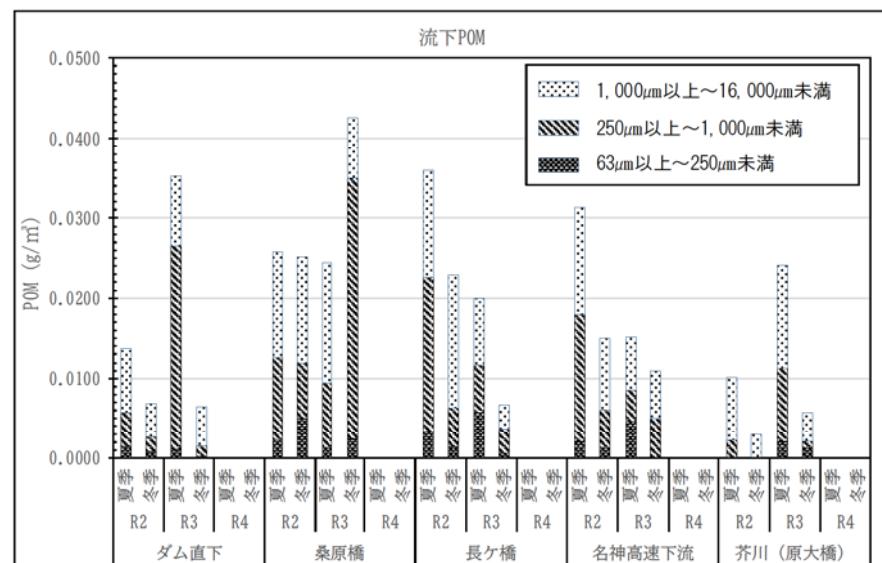
図 4-2 地点別季節別流下 POM

●種数、総細胞数、沈殿量等に明確な傾向はみられない。また、流下POMも明確な傾向はみられない。

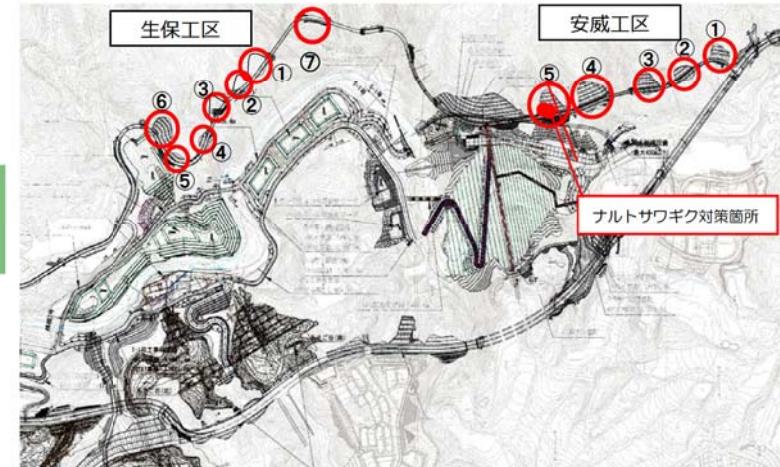
- 各法面における植物の優占状況を概略的に把握するため、法面にて方形枠（コドラー）を設定し、群落組成調査を実施した。植被率、群落高、優占種、その他の主要生育種を記録した（8、10月）。

- 植生基材吹付工の施工から3~9年が経過し、生保工区④～⑥では優占種がコセンダングサから在来種のススキに交替しており、アカマツ等樹木の侵入も目立ってきている。生保工区③や安威工区①の周縁部でもススキが多く生育している。
- 先駆性樹種としては多くの法面でセンダンの生育が見られ、安威工区①②ではアカメガシワ、ヌルデなどが比較的多く生育している。
- 試験施工区（生保工区③）では外来種のコセンダングサ等が優占するが、そのうち編柵を施工した試験区（対照区①、1-①、1-②）は植被率が高い傾向がみられ、他の試験区に比べ在来種のススキの生育率も高くなっている。

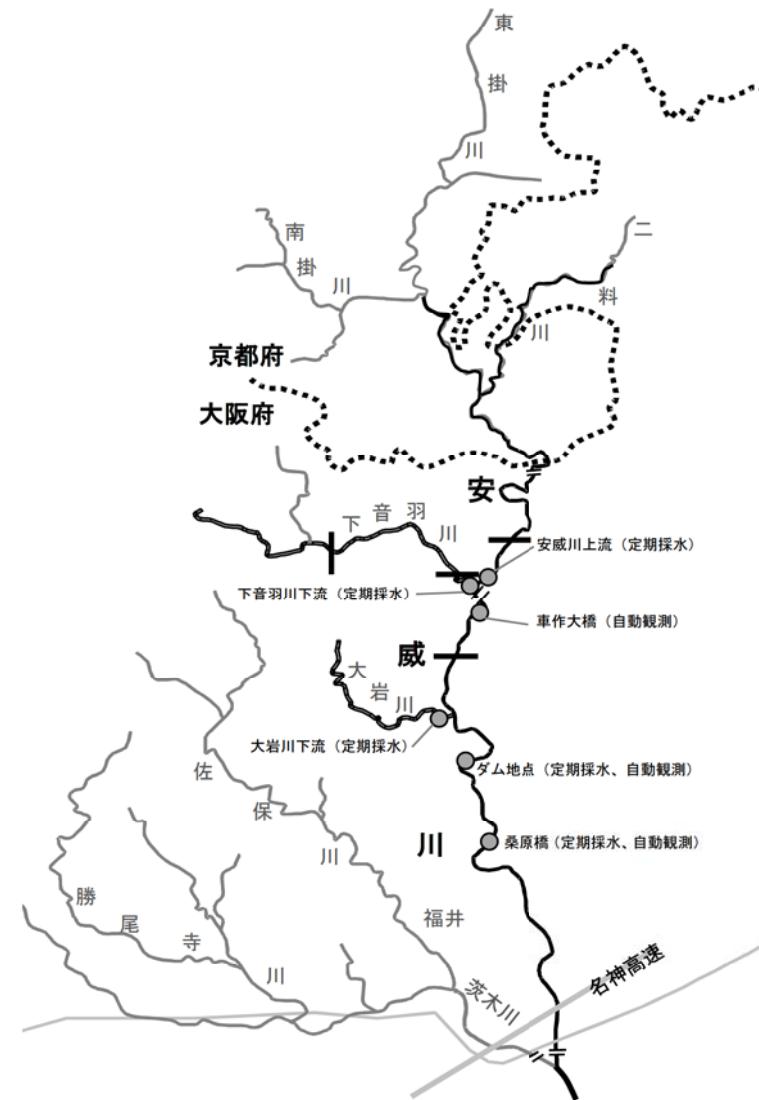
図 12-1 水質調査地点

調査区分	分析項目	調査頻度	調査地点	調査深度
平常時調査	水位・流量、水温、濁度、生活環境項目 (pH、BOD、DO、SS、大腸菌群数、T-N、T-P、全亜鉛)、クロロフィルa	月1回	安威川上流、下音羽川下流、大岩川下流	2割水深の1層
	生活環境項目 (ノニルフェノール、LAS)、健康項目	年2回 (夏季と冬季)	安威川上流、下音羽川下流、大岩川下流	2割水深の1層
出水時調査	水位・流量、水温、濁度	※1	安威川上流、下音羽川下流	2割水深の1層
自動観測	水位、水温、濁度、DO	連続観測 (1回/10分/1地点)	車作大橋	1層

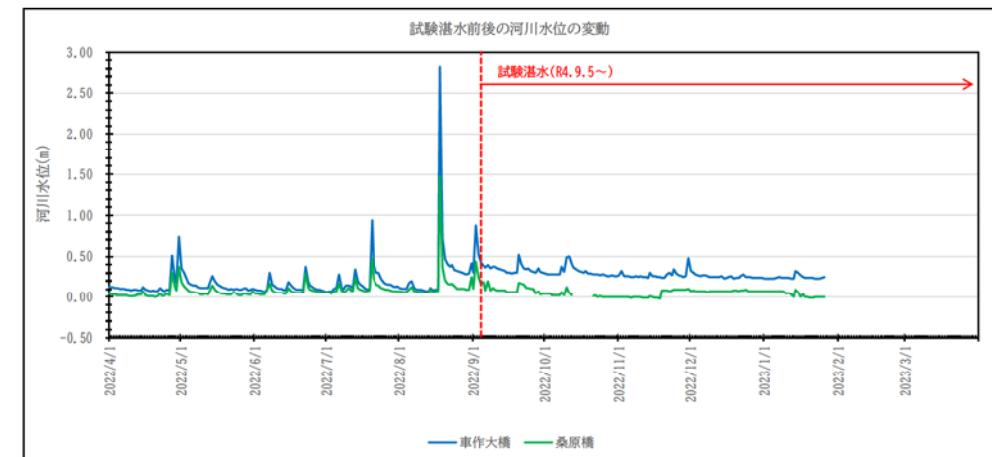
図 12-2 ダム上下流河川の水位の変動

- ダム上流の車作大橋とダム下流の桑原橋の水位差をみると、試験湛水開始以降、試験湛水前よりも水位差が広がり、ダムに貯留していることが伺えるが、ダム下流河川において瀕切れは確認していない。

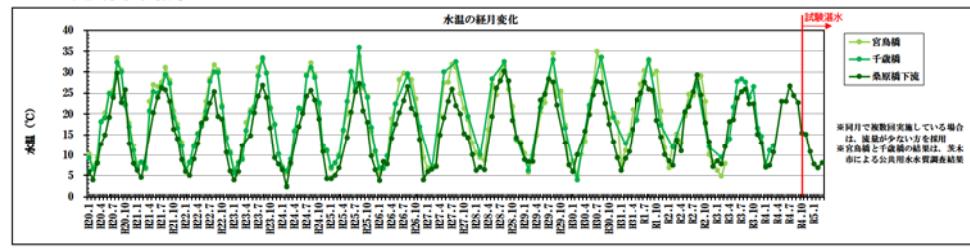
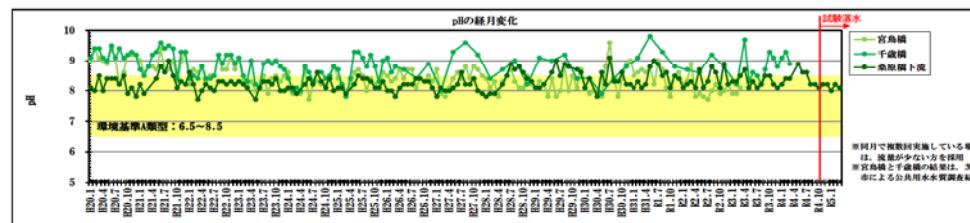
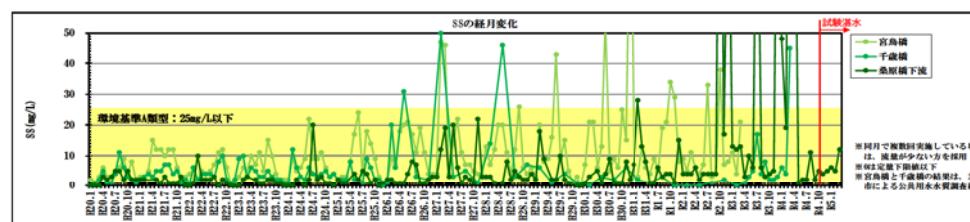
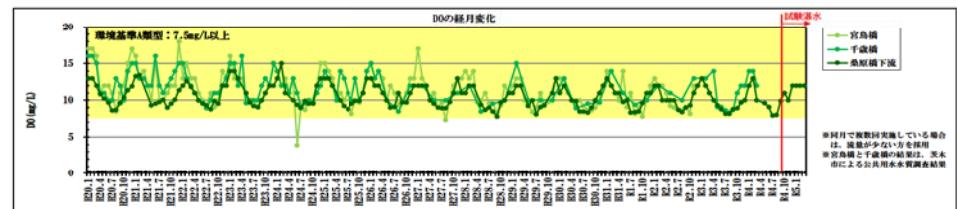
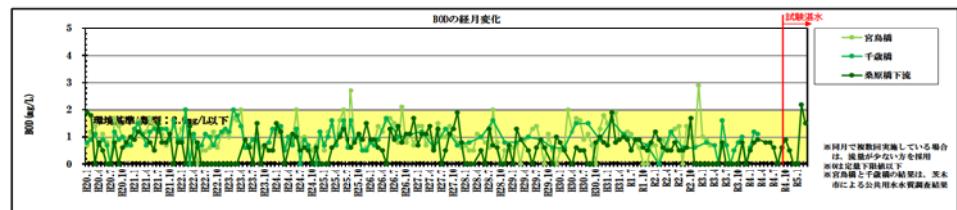
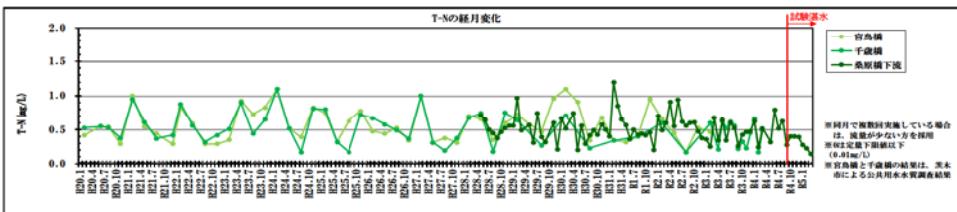
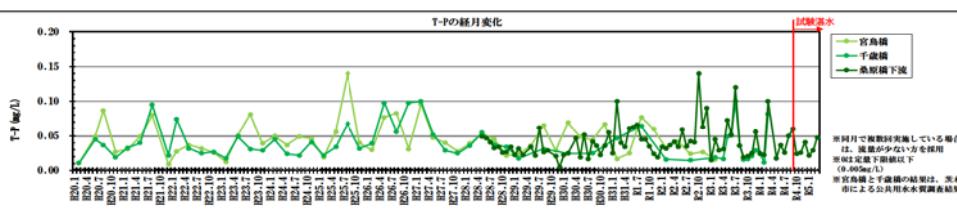
- 水温は冬季の5°Cから夏季の25°Cの間で変動する。
- pH（水素イオン濃度）は概ね環境基準A類型の範囲で変動するが、夏季には高くなる傾向が見られる。
- SS（浮遊物質量）は概ね環境基準A類型に収まっているが、時折高い数値を示す。
- DO（溶存酸素量）は概ね環境基準A類型を満足している。
- BOD（生物化学的酸素要求量）は概ね環境基準A類型を満足している。
- T-N（総窒素）は0.2~1.0mg/Lで変動している。
- T-P（総リン）は0.01~0.1mg/Lで変動している。

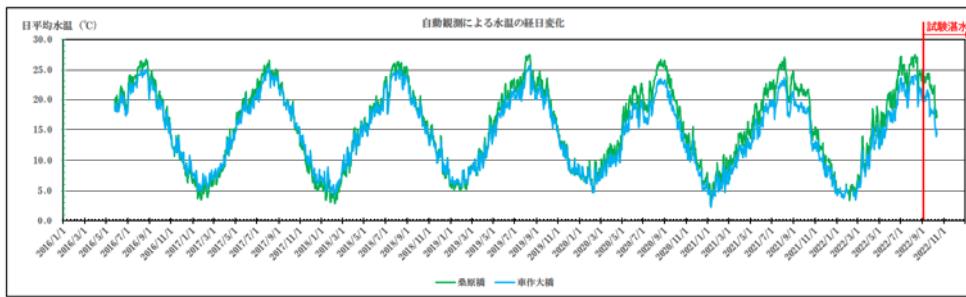
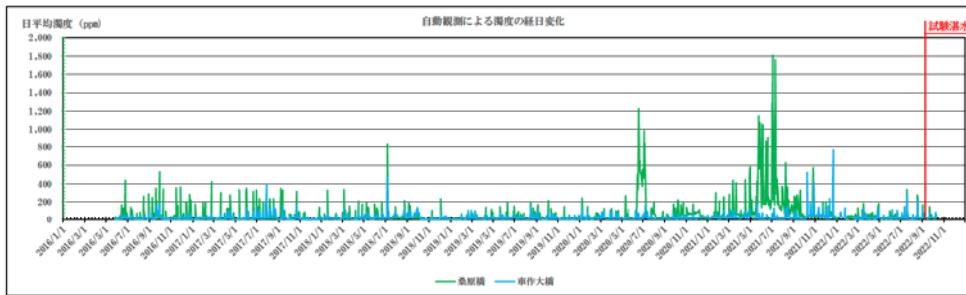
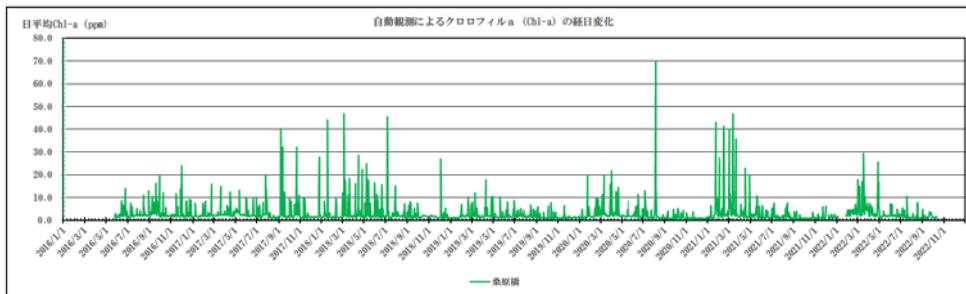
(2) 水質自動観測結果

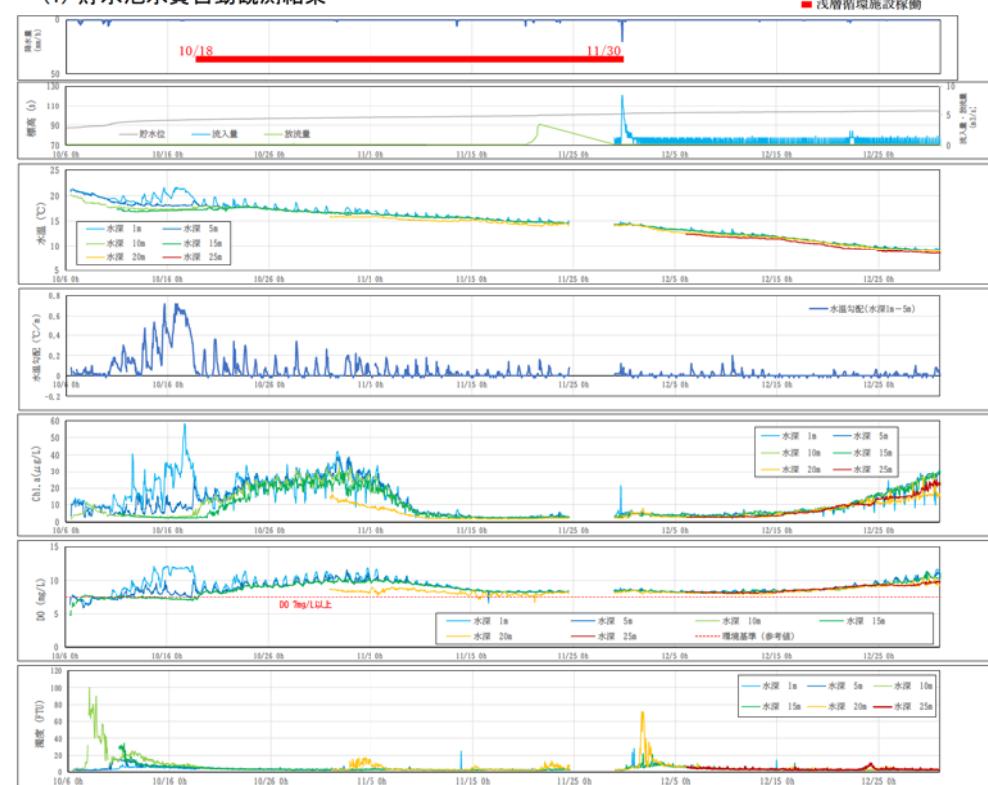
図 12-5 貯水池の水温・水質の変動

- ・水温は10月中旬に表層水温が高くなり、水温勾配が増加したが、その後は水温勾配が小さくなり、貯水池の水温は15°C前後で一定している。
- ・現在のところ、底層の嫌気化はみられない。
- ・10月上旬に濁度が上昇しているのは、河床堆積物の巻き上げによると推測される。その後は降雨時にやや上昇するものの、低い値で推移している。

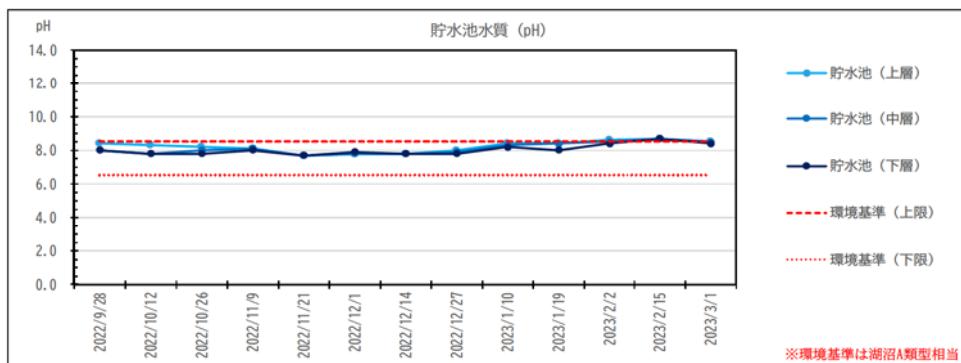
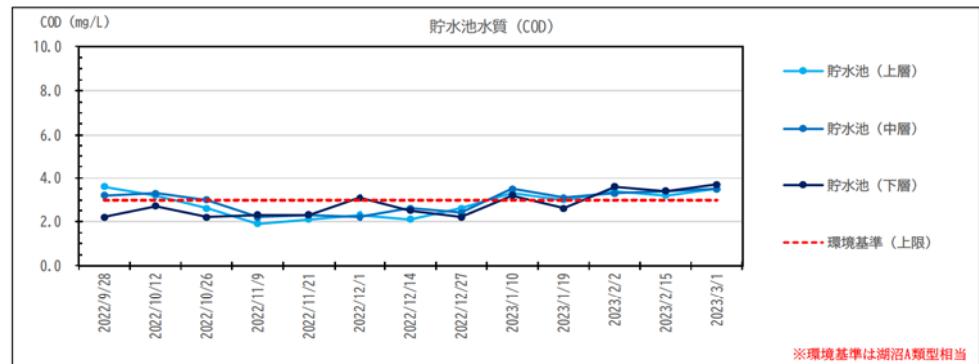
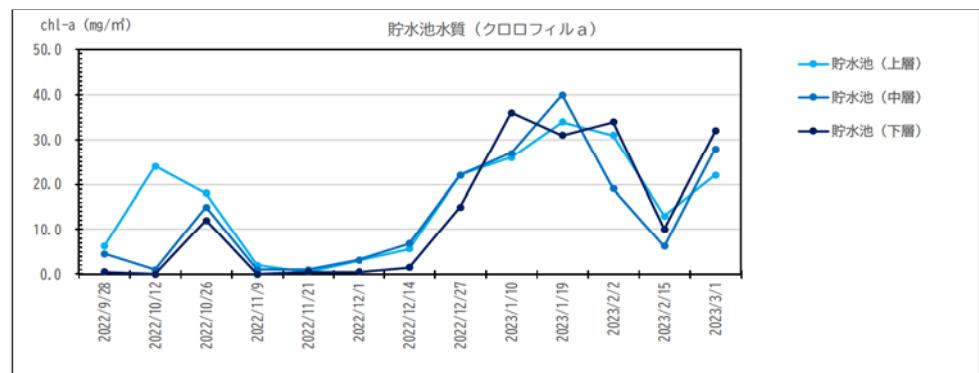
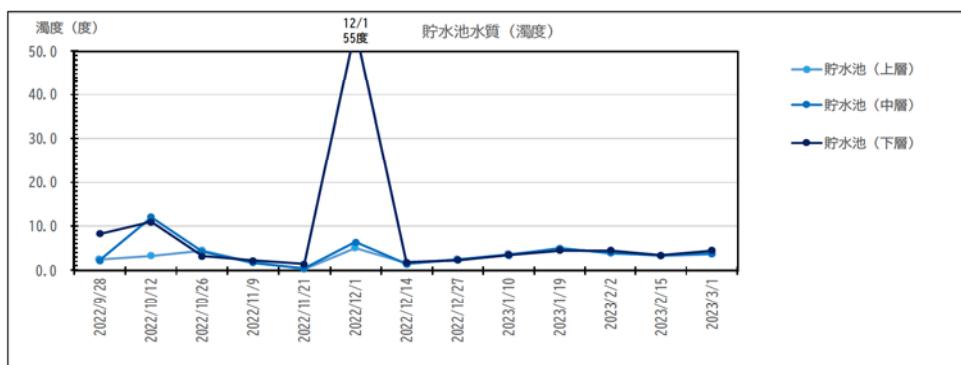
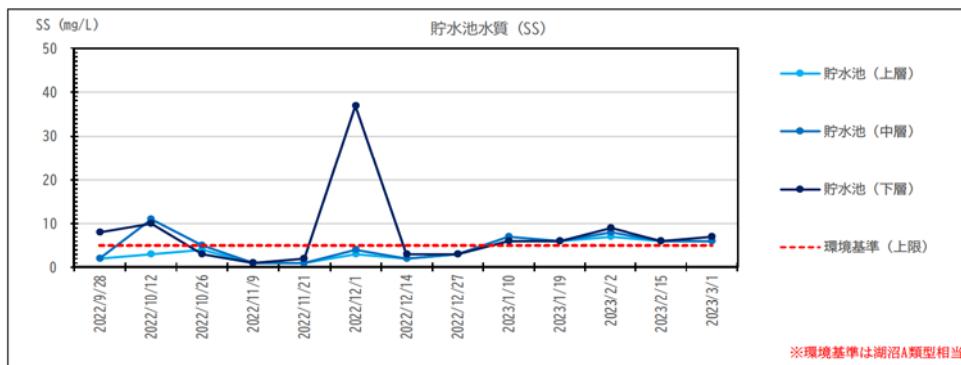
(3) 貯水池定期水質結果

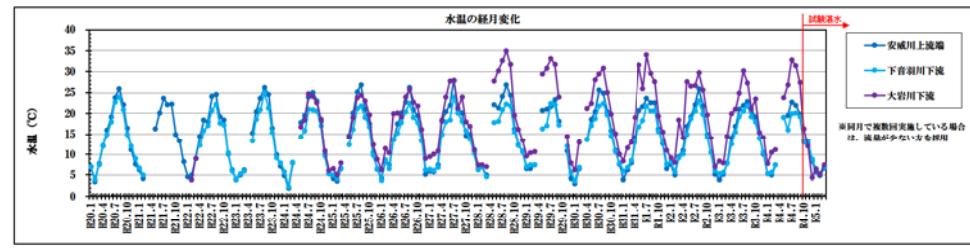
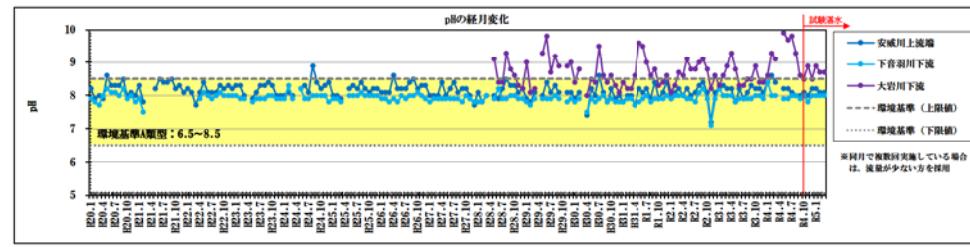
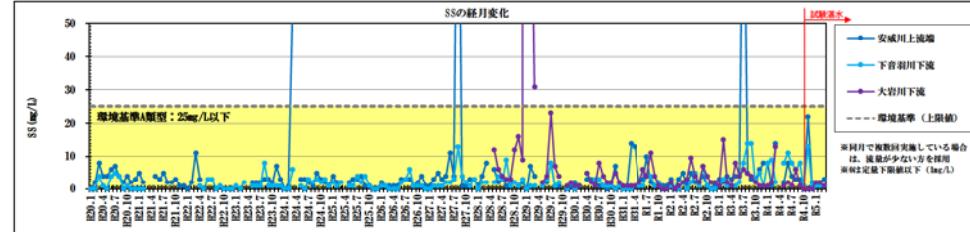
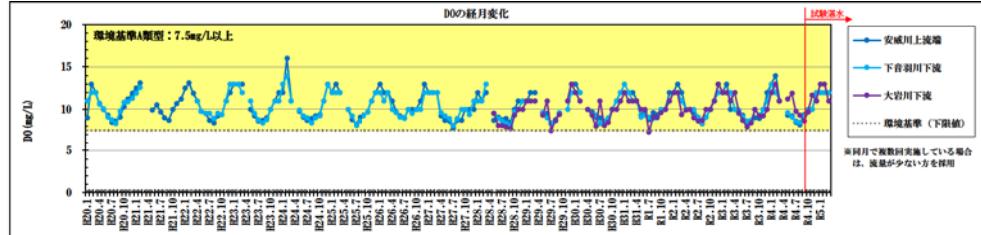
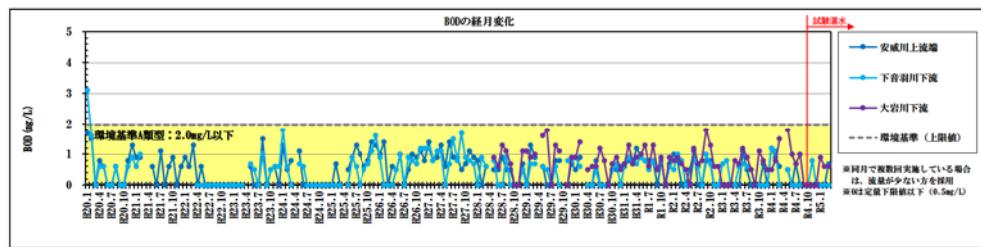
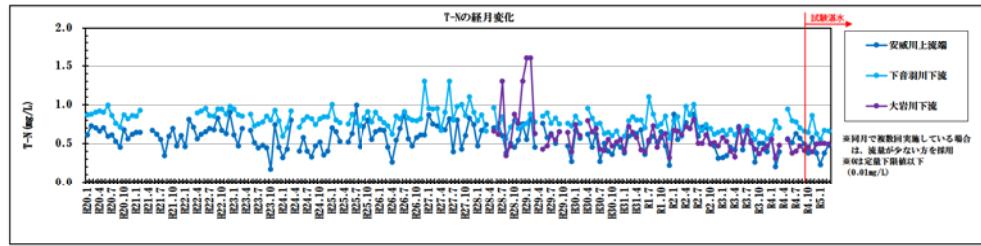
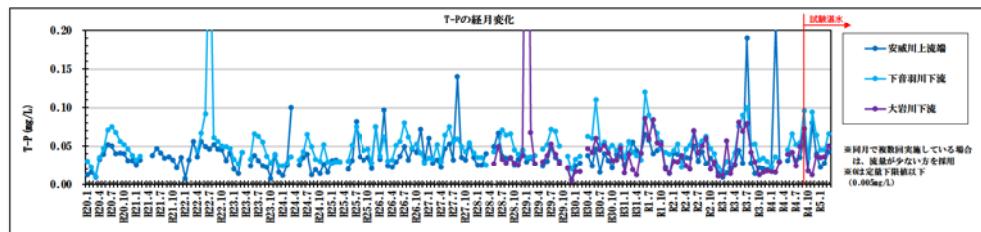
- 水温、水素イオン濃度(pH)は他の流入河川に比べ大岩川が高い数値となっている。これは、他の流入河川が渓流区間を流れる山間河川であるのに対し、大岩川下流は人工河川であるためと考えられる。そのため、水温が他の流入河川より高い値を示しやすく、また、pHは、河川内の植生の光合成等により、高くなりやすいと考えられる。(次ページ参照)
- 浮遊物質量(SS)は、平成28年度(本体着工当初)は、他の流入河川に比べ大岩川は高い数値であったが、近年は他の流入河川と大きくは変わらず、環境基準値以下で推移している。
- 溶存酸素量(DO)、総窒素(T-N)、総リン(T-P)は河川によって違いはみられない。
- 生物化学的酸素要求量(BOD)は大岩川が他の河川に比べやや高いものの、環境基準値以下で推移している。

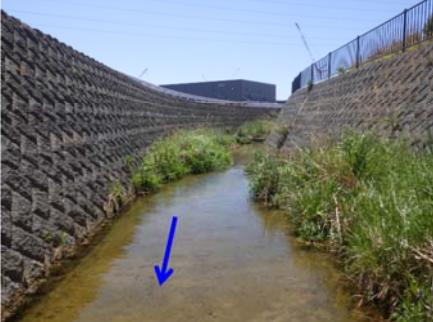
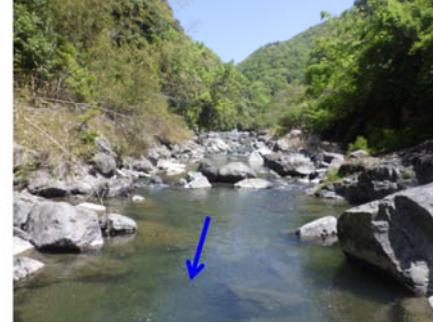
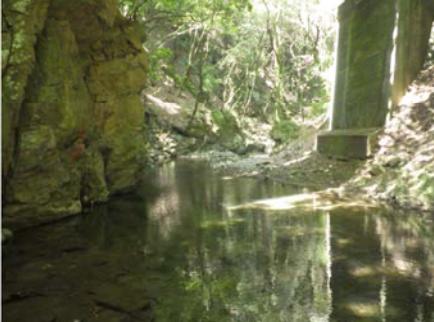
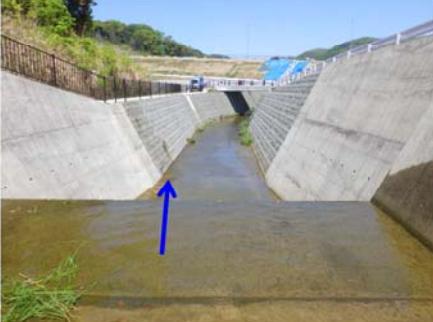
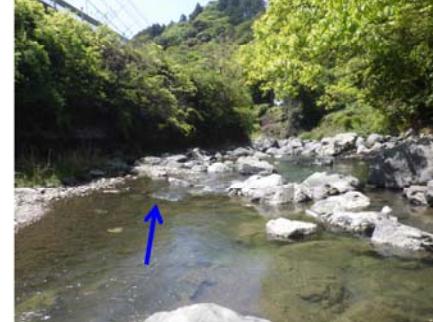
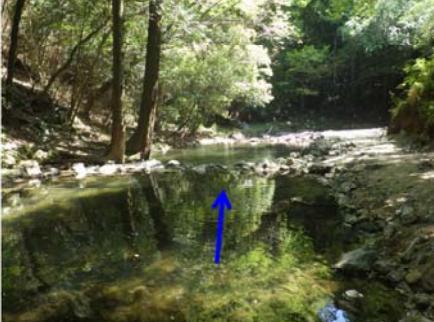
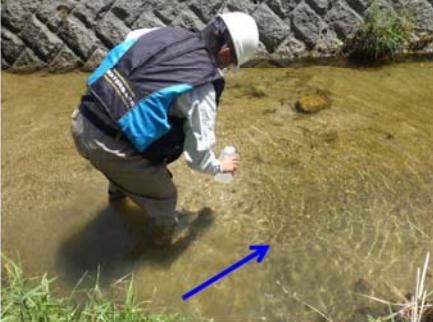
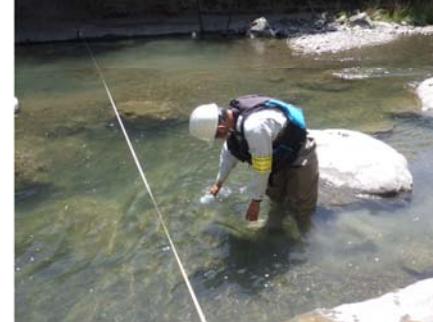
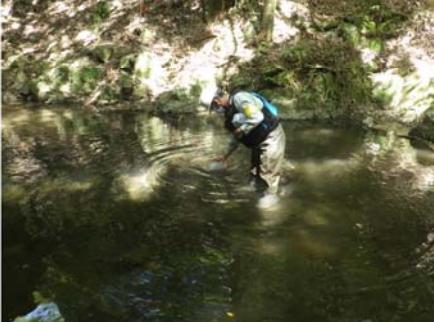
表 12-6 【参考】ダム流入河川の平常時水質調査実施箇所

地点		大岩川下流	安威川上流端	下音羽川下流
写真	上流側

※撮影日は全て令和3年4月26日
