産業廃棄物処理施設(管理型最終処分場)の変更に係る 生活環境影響調査書 <平井第8エ区>

資 料 編 地下水及び地質調査

平成 26 年 7 月 大栄環境株式会社

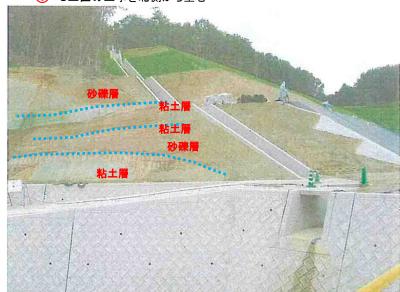
② 8工区の調整池北側ののり面状況、砂礫層と粘土層が繰り返し分布、堆積面褶曲

- ①8工区の掘削工事でのり面に砂礫層、粘土層が露出し、その連続性が把握できる。
- ②8工区の掘削工事で地下水の湧出形態が把握できる。例えば、粘土層上面の湧水点、 砂礫層内の湧水点、これらの湧水量などである。
- ③地山が広範囲に露出すると、砂礫層や砂層の堆積環境を紐解くことで過去の河川の 古流が推定できる。この事象と現在の地下水の流れを重ね合わせると、地下水の流 れの規則性が推定しやすくなる。
- 8工区の工事記録は図1-2(1)、図1-2(2)のようであり、露出した地質と地下水の湧出について次のような特徴が把握できた。

- ・大阪層群の粘土層は一部砂礫層と指交状の堆積環境を示すが、概ね平板状であり、 層厚の膨縮についてもさほど変化がなく連続性が良好である。
- ・露出した掘削面に限ってみると、断層による地層の歪み、褶曲等が認められない。
- ・工事用写真判読で火山灰を確認することができなかった。
- ・砂礫層中に褐鉄鉱が沈積した層が判読できた。地質構造的には弱層ではなく、不飽 和領域における雨水の浸透経路であると解釈できる。

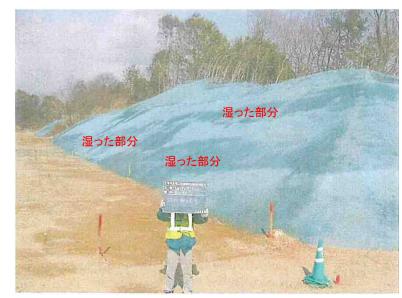
18工区掘削のり面に植生吹付工が実施されております。湿った範囲出現。

- ・東側の切取のり面では掘削直後、浸みだし水がなかった。掘削後の植生吹付工実施 の写真には湿ったゾーンが判読できる。
- ・埋立底盤の形状が確保された段階で、切取のり面に湧出点が確認されていない。
- ・地下排水管の溝堀時に浸みだし水が出現している。

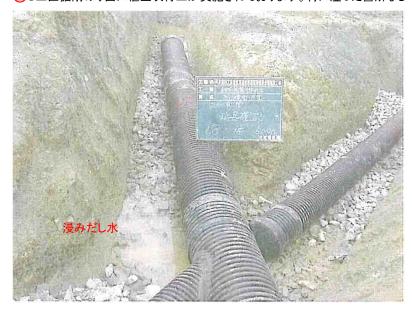
③地下排水管の敷設時の床堀で浸みだし水が出現

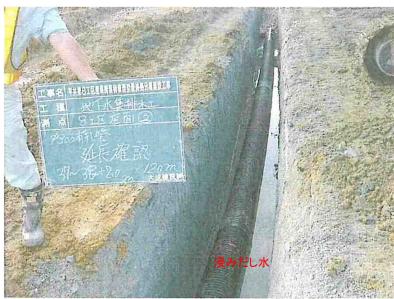
4地下排水管の敷設時の床堀で浸みだし水が出現

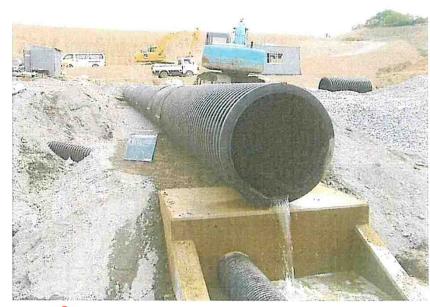
⑤流末の排水量(写真判読で約20リットル/min

- ・最終段階において集排水管の流末で約20リットル/minの排水量が判読できる。
- 3) 平成12年~平成19年までの地質調査資料

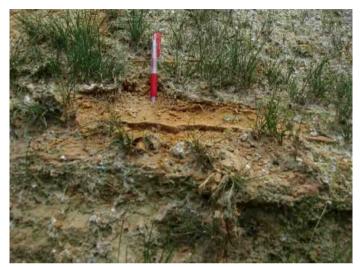
図2.2.2(3) 露頭における大阪層群の堆積環境推定図

粘土層は平滑な半固結状態の層が幾層も重なる

地層の走向傾斜はN10W,13W方向を示す

図2.2.2(3);大阪層群の砂礫層と粘土層が互層する状況が観察できる。粘土層は平面的な延びを有し、N10W,13W方向を示す。粘土層は $2\sim5$ c mの硬質な薄層が重なり、スレーキング現象に似たひび割れが発生している。一見貝殻状のひび割れにもみえ、"海成粘土"である可能性がある。この粘土層を地質解析の上で0c3、0c4層として連続性を追跡した。

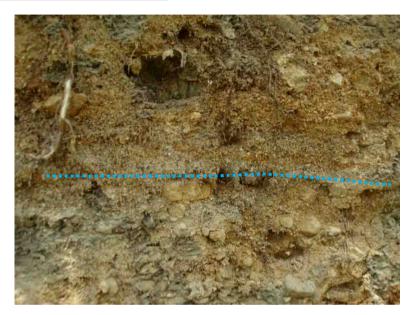
図2.2.2(4) 露頭における大阪層群の堆積環境推定図

部分的に砂層がバー状に堆積し、褐色に変色した帯状の縞が識別できる。砂礫層との境界はほぼ直線的であるが、上に凸状のバーであり、連続性がない。粒度は上記青線から上位になるにしたがって細礫が混在するような層相を示す。バーでの混濁流の影響と判読できる。

こぶし大の円礫の集積部分、形状はチャンネルに堆積した砂礫

図2.2.2(4);大阪層群の砂礫層が優勢な露頭である。砂礫層を構成する礫は主に円礫で

あり、平板斜交層理が識別出来る。また、こぶし大の円礫が集積したチャンネルが挟まれており、チャンネル底部が浸食面である。さらに、上に凸状のバー堆積物も確認できる。これらの堆積現象から古流は東から西向きであると推定した。

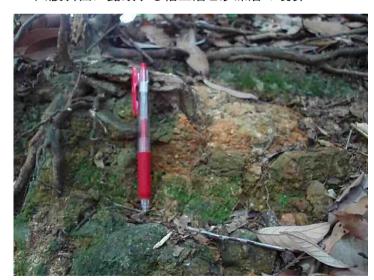
図2.2.2(6) 露頭における大阪層群の堆積環境推定図

山腹斜面に露頭する粘土層と砂礫層の境界

粘土層と砂礫層の地質境界はおおよそN20W,10SW方向

図2.2.2(6);自然斜面の尾根沿いで確認した砂礫層と粘土層の地質境界である。両者の 地質境界は概ねN20W,10SW方向を示す。

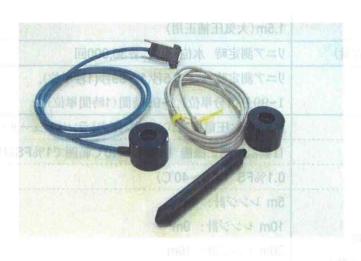
図3.2 自記水位計の仕様一覧図

計測機器仕様・・・図3.2に掲げた。

4X 1. 1 日本13X
本体材質	316ステンレス
	窒化チタンアルミPVDコーティング
電池寿命	6~8年 (10分間毎に測定した場合)
時計誤差	気温20度で1日に1秒以下
使用可能温度範囲	-20~50°C
通信方式	RS-232C / USB (S&DL miniクレードル利用)
外観寸法	直径22 mm x 長さ158 mm (但し突起含まず)
重量(空中重量)	177 g
