大阪府立金岡高等学校

アスベスト飛散事故に関する

検証結果報告書 (案)

大阪府教育庁

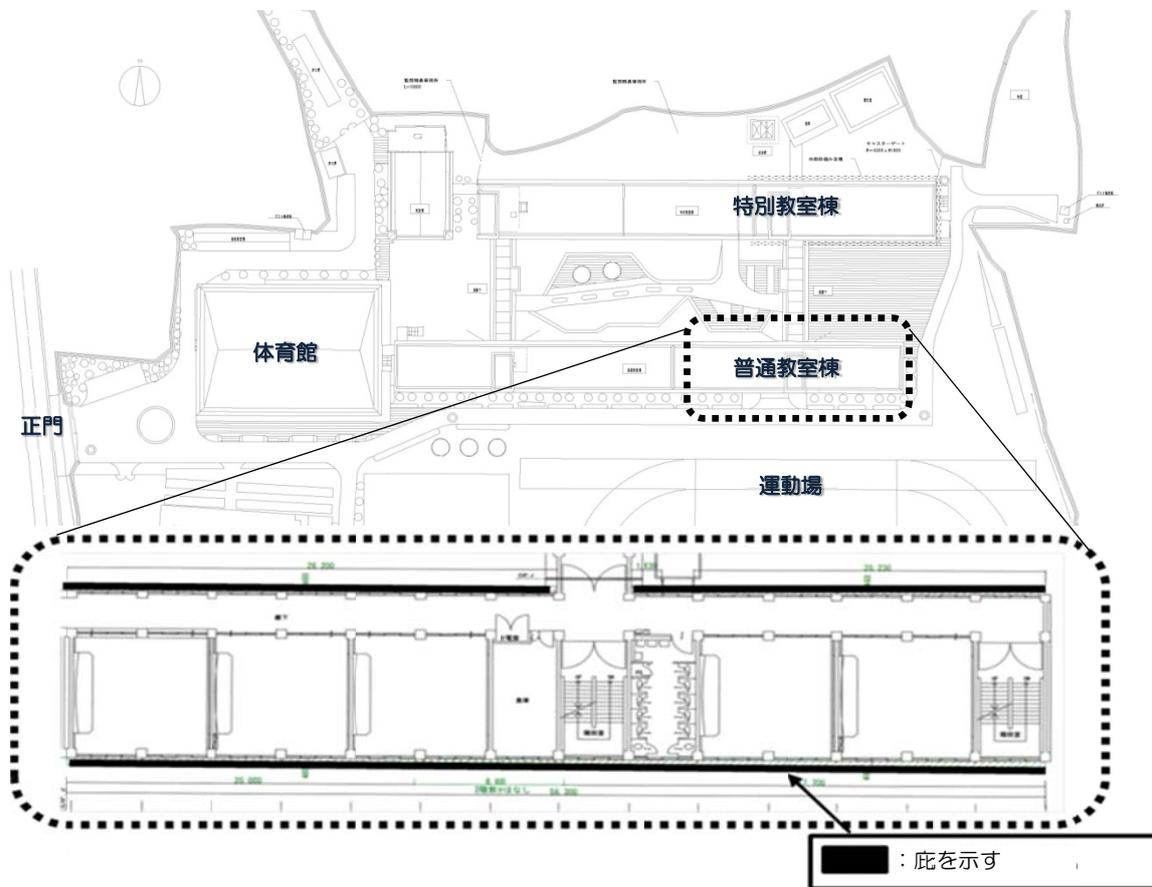
図表 1 - 1 普通教室棟位置図

問題となった普通教室棟の底部分と吹き付け状況、外部への散乱状況は、概ね以下に示すとおりであった。

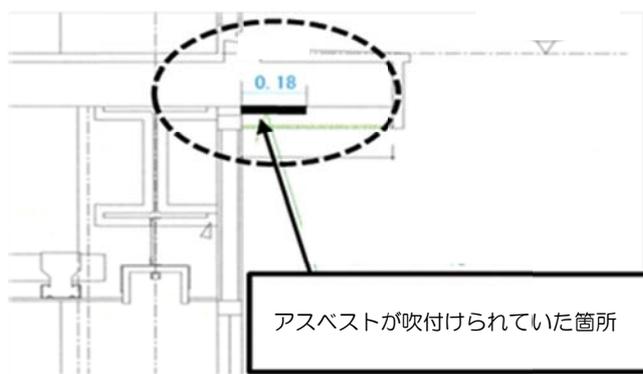
図表 1 - 2 底部断面図・俯瞰写真

問題となったアスベスト（青石綿）は、校舎の南側・北側の1階から4階までの校舎庇（ひさし）の軒裏の一部に吹付けられていた。

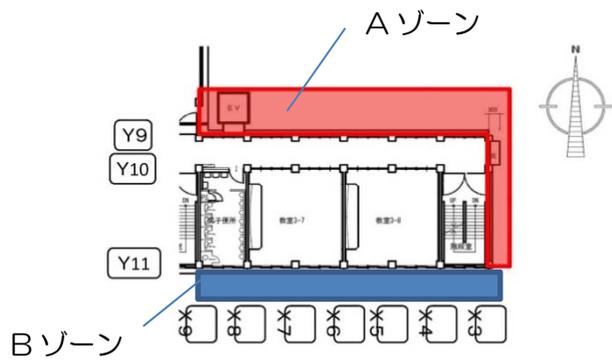
図表 1-3 アスベスト付着状況写真

アスベスト付着状況 (Aゾーン俯瞰)

アスベスト付着状況 (Bゾーン拡大)

アスベスト付着状況 (Aゾーン拡大)

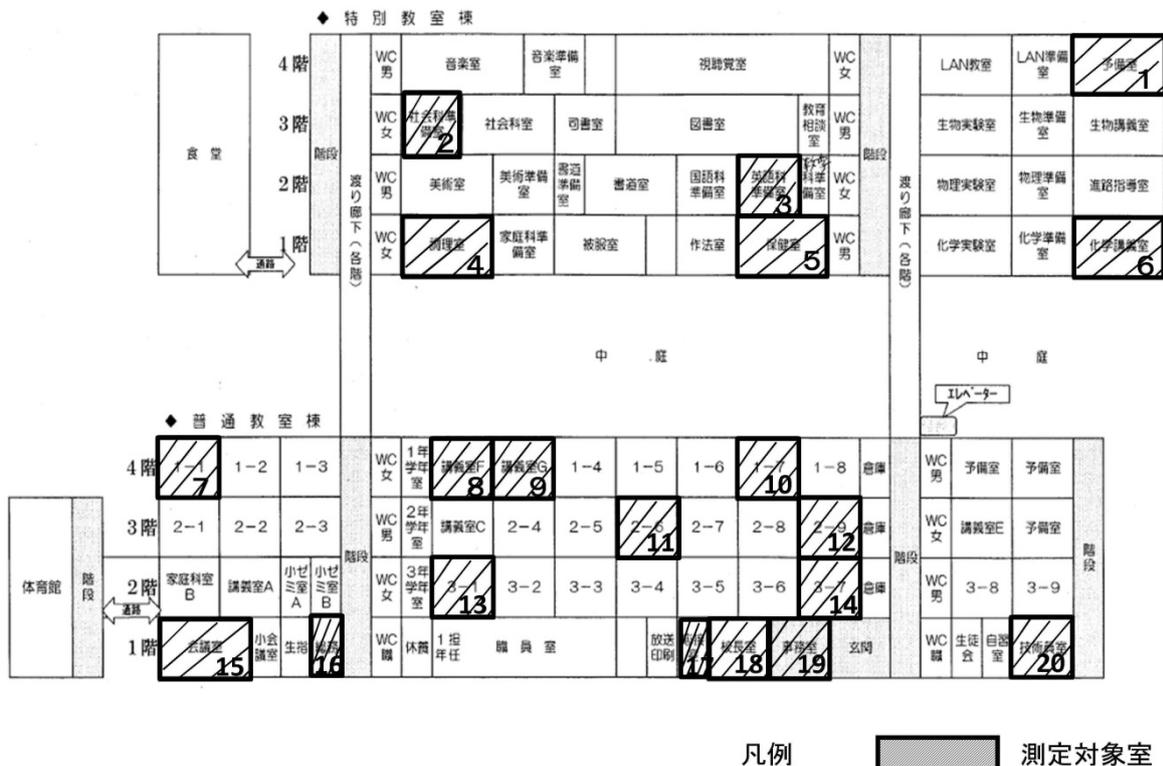
図表1-15 「第1回～第3回 気中濃度測定位置（屋内）」

H25.3/22に、2階英語準備室、1階総務室にて検出された繊維については、3/23に再測定を行い分析を行いました。アスベストは検出されませんでした。

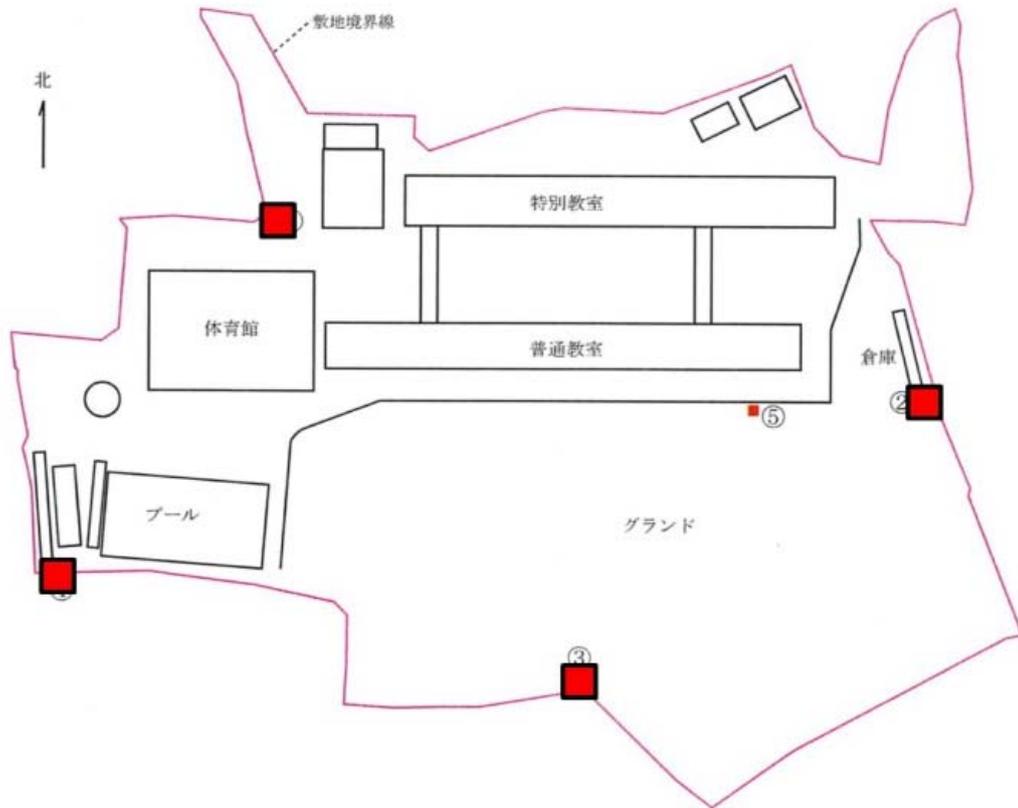
図表 1-18 「第4回 気中濃度測定結果(屋外)」

■ …敷地境界線大気環境測定箇所(4ヶ所)
0.056本/L未満

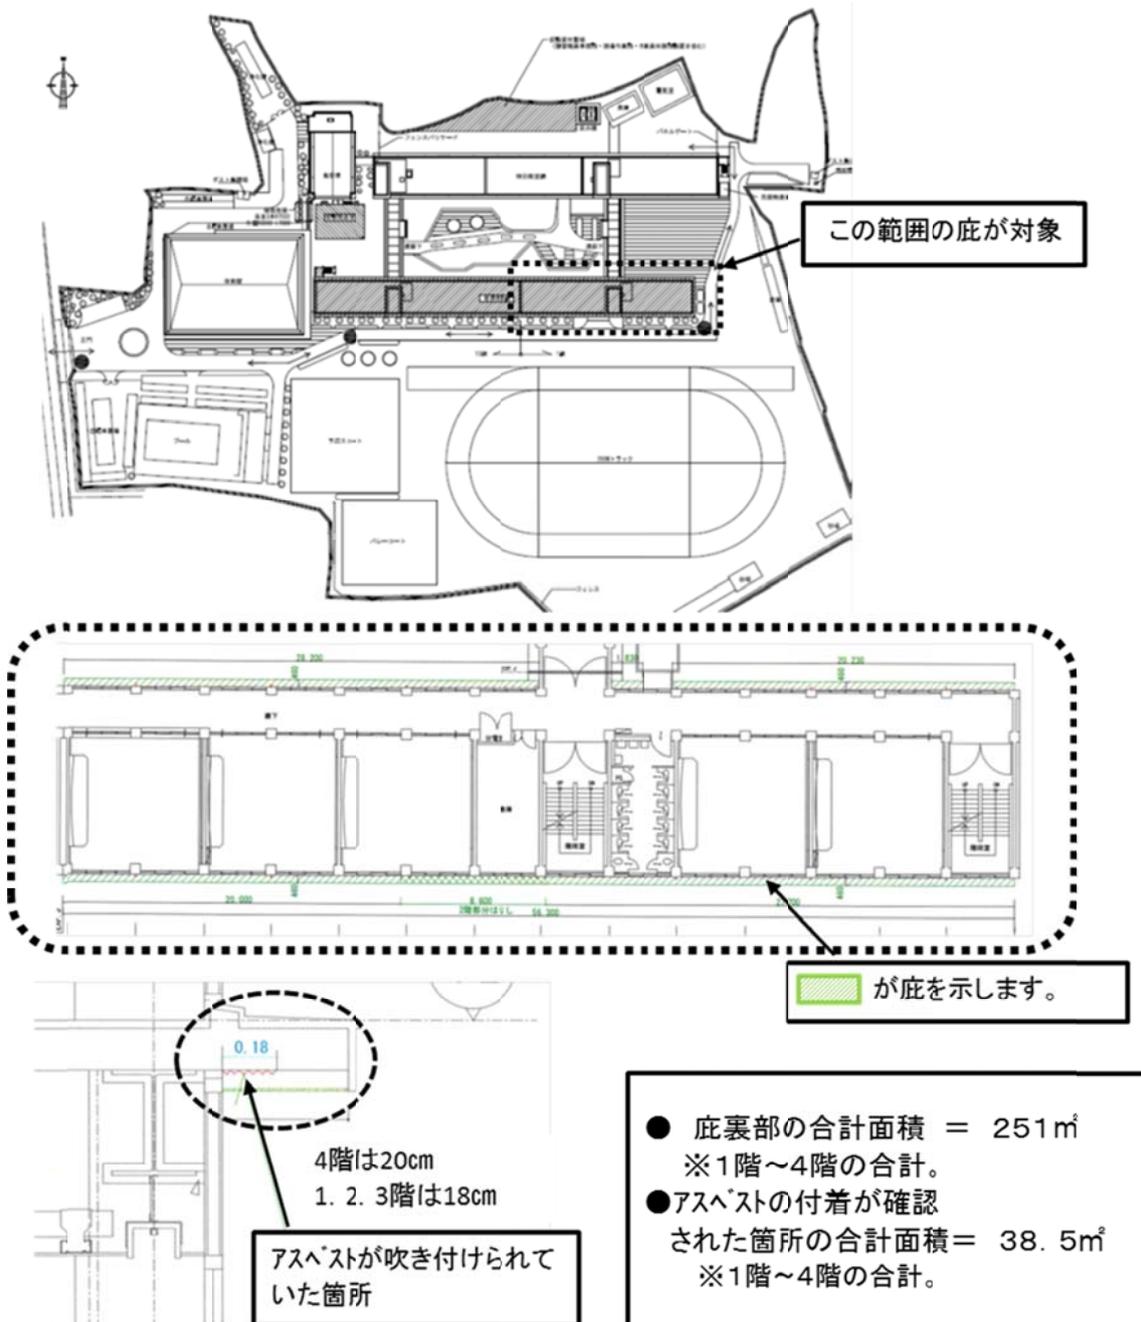
○アスベストが確認された箇所

- 10月24日(水) 庇軒裏天井ボード撤去開始
- 11月6日(火) 庇軒裏天井ボード撤去完了
- 11月7日(水) 屋上・4階庇上部高压洗浄開始
- 11月17日(土) 定期に実施している内部環境測定担当者から、庇軒裏(デッキプレート)に、アスベストがあることを指摘され、その際に4階の庇軒裏に近い渡り廊下付近で、アスベストの小片(2mm×5mm)が落ちていることも指摘されました。
- その後、学校 → 現場代理人(工事請負業者) → 監理者(監理委託業者) と連絡し緊急対応を検討。
- ※当日の内部環境測定の結果は、最大で0.9本/L、最小で0.11本/L未満。
- 18日(日) 飛散防止対策として、応急処置のビニールシート養生開始。19日午後ビニールシート養生終了
- 19日(月) 教育委員会へ請負業者並びに監理者から報告があり、早期の現況復旧を図ることとした。その後、直ちに堺市、労働基準監督署へ対策について、請負業者が協議を行う。
- 20日(火) 請負業者へ労働基準監督署から連絡があり、囲い込み工法で対処することで了解を得た。
- 21日(水) 請負業者から、堺市、労働基準監督署へ申請を行う。
空気検査(外部)を行い、結果は最大で0.056本/L未満。
- 23日(金) 囲い込み復旧作業開始
- 26日(月) 囲い込み復旧作業完了
- 27日(火) 保護者の皆様へ、ご報告を配付
- 29日(木) 近隣の皆様へ、ご報告を配付
- 30日(金) 近隣の皆様へ、ご報告を配付

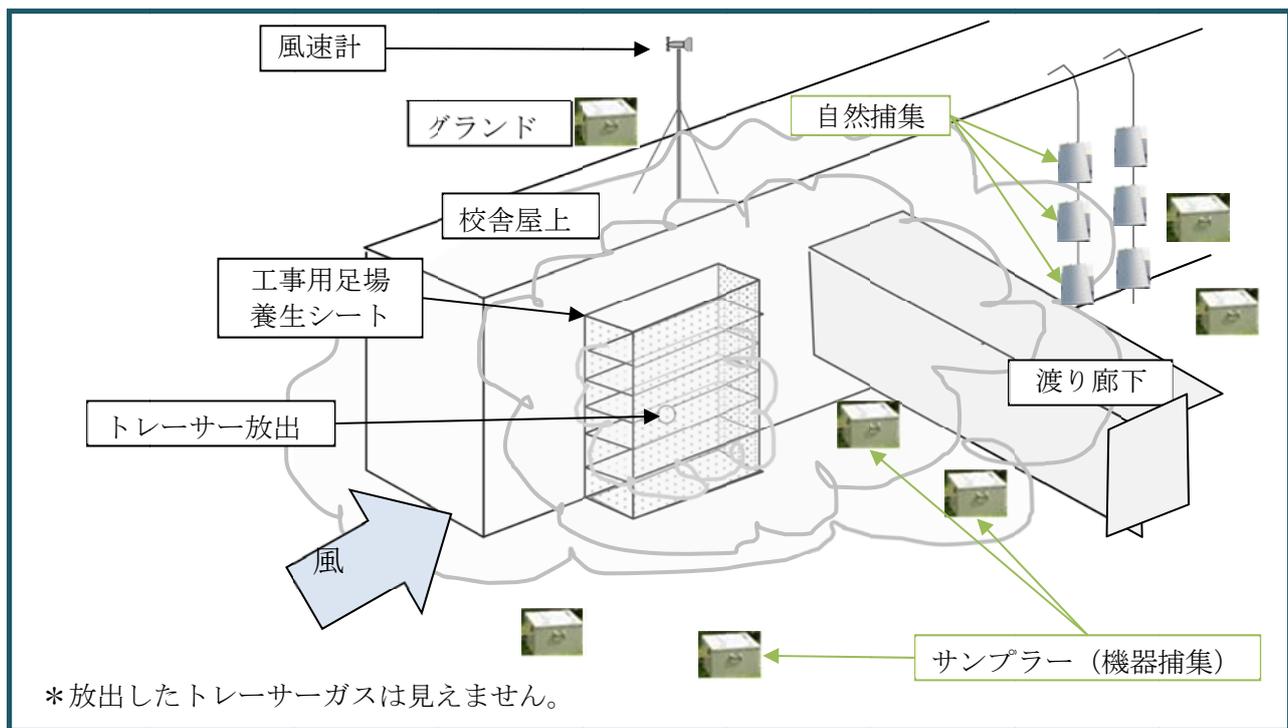
図表 2-3 拡散実験のイメージ

拡散実験とは、校舎外にてトレーサーガスを拡散させ、その周辺で採取・分析を行うことで実際の大気の流れを観測する実験である。

排出源からトレーサーガス（無害、熱や化学反応により変化しない。）を放出し、その周辺の空気をポンプで吸引し、トレーサーガスを吸着させた捕集管を実験室で分析した。また、校舎の近傍数カ所に自然捕集方式でトレーサーガスを捕集管に吸着させ、鉛直方向の平均濃度を測定した。

拡散実験は、ブルーシート内からトレーサーガスを瞬間的に放出する「トレーサーパルス放出実験」、養生シートに囲まれた足場内からトレーサーガスを定常的に放出する「トレーサー定常放出実験」、ブルーシート内からトレーサーガスを瞬間的に放出したのちブルーシートを外す「シート外しトレーサーパルス放出実験」を実施した。いずれの実験も、校舎内外の捕集地点で空気を捕集した。拡散実験時には、同時に風向風速を測定した。

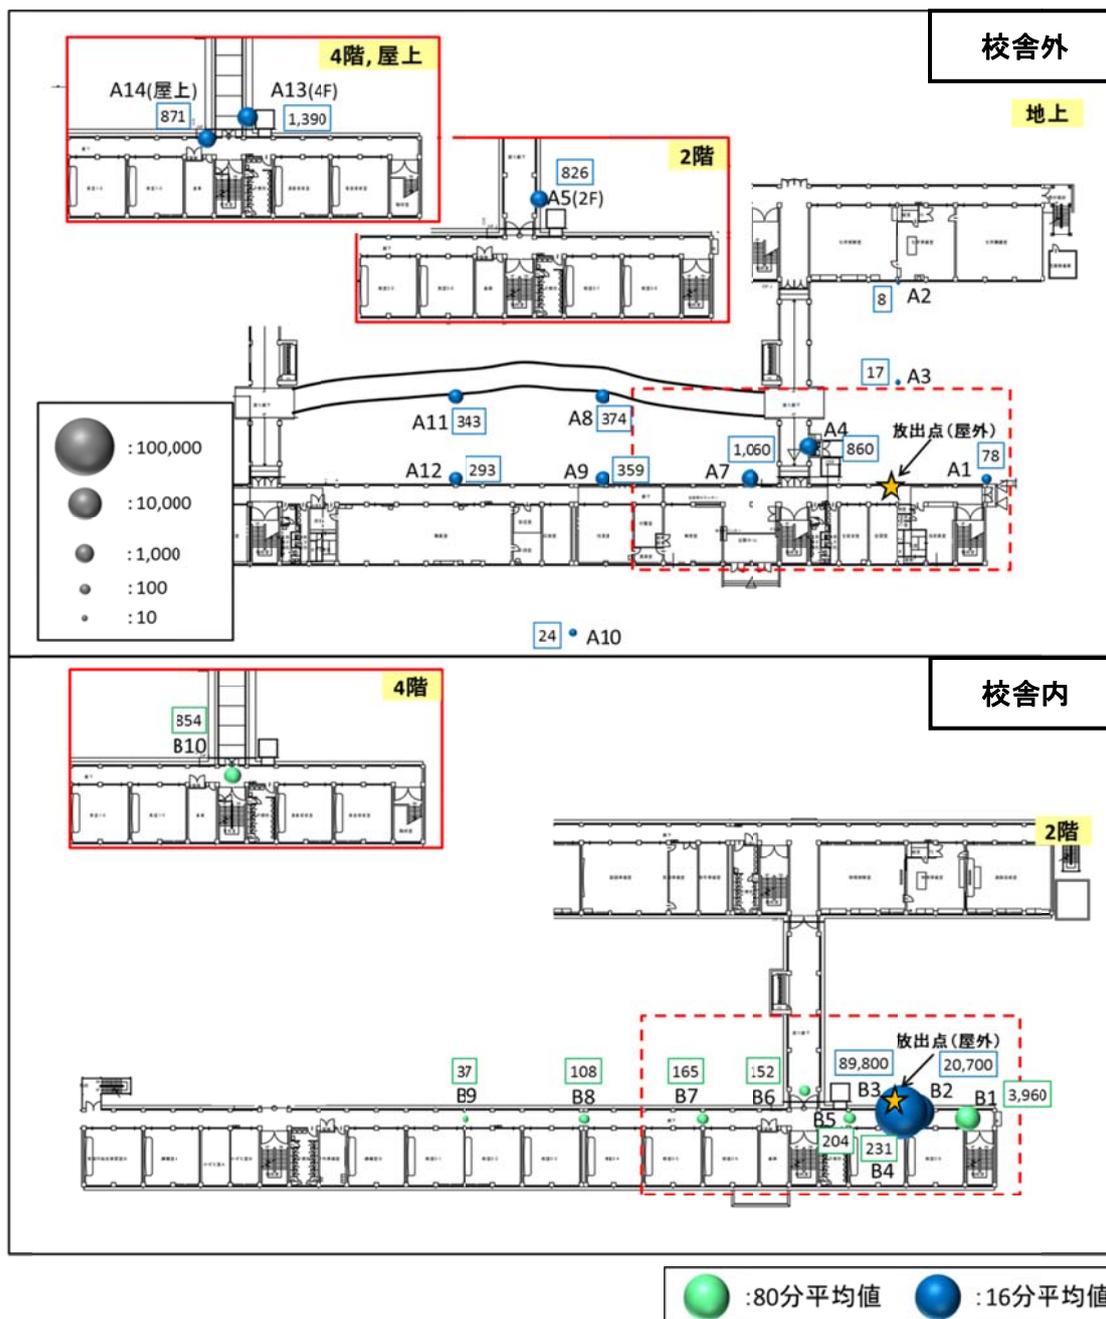
【実験 1】 実施日：平成 26 年 9 月 27 日 午前

* 図中の数値は各地点の平均 PMCH 濃度 (ppq) を示す。

放出時のブルーシート内濃度：57,100ppt (放出時の濃度は実験 5 の約 5 倍である。)

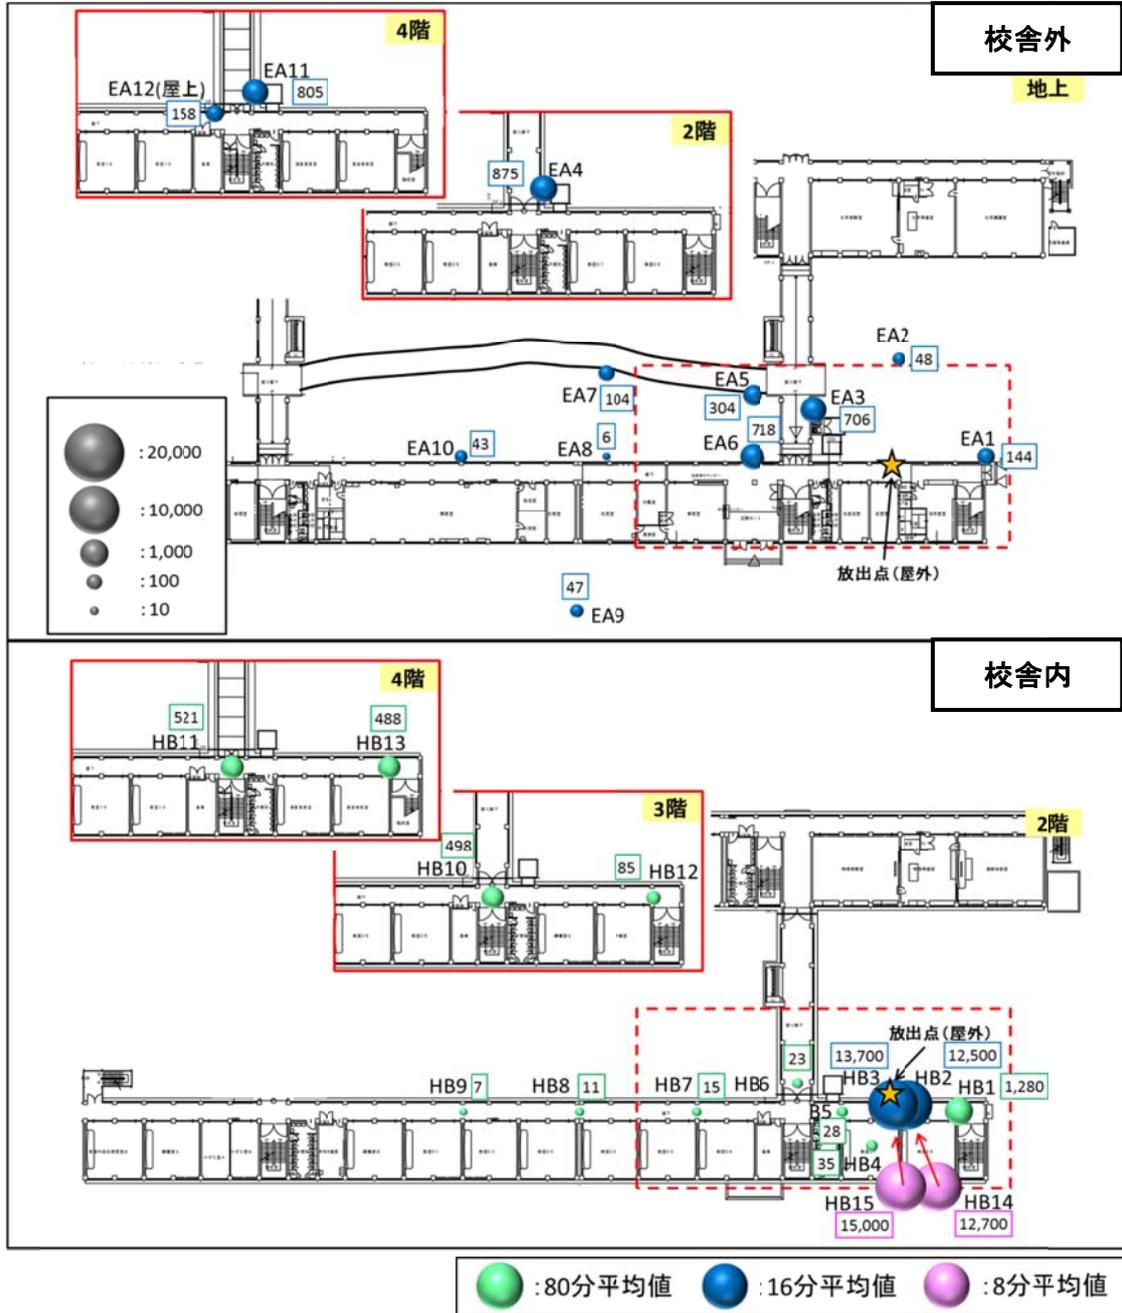
【実験5】 実施日：平成26年11月23日 午前

* 図中の数値は各地点の平均PMCH濃度 (ppq) を示す。

放出時のブルーシート内濃度：11,700ppt (放出時の濃度は実験1の約1/5倍である。)

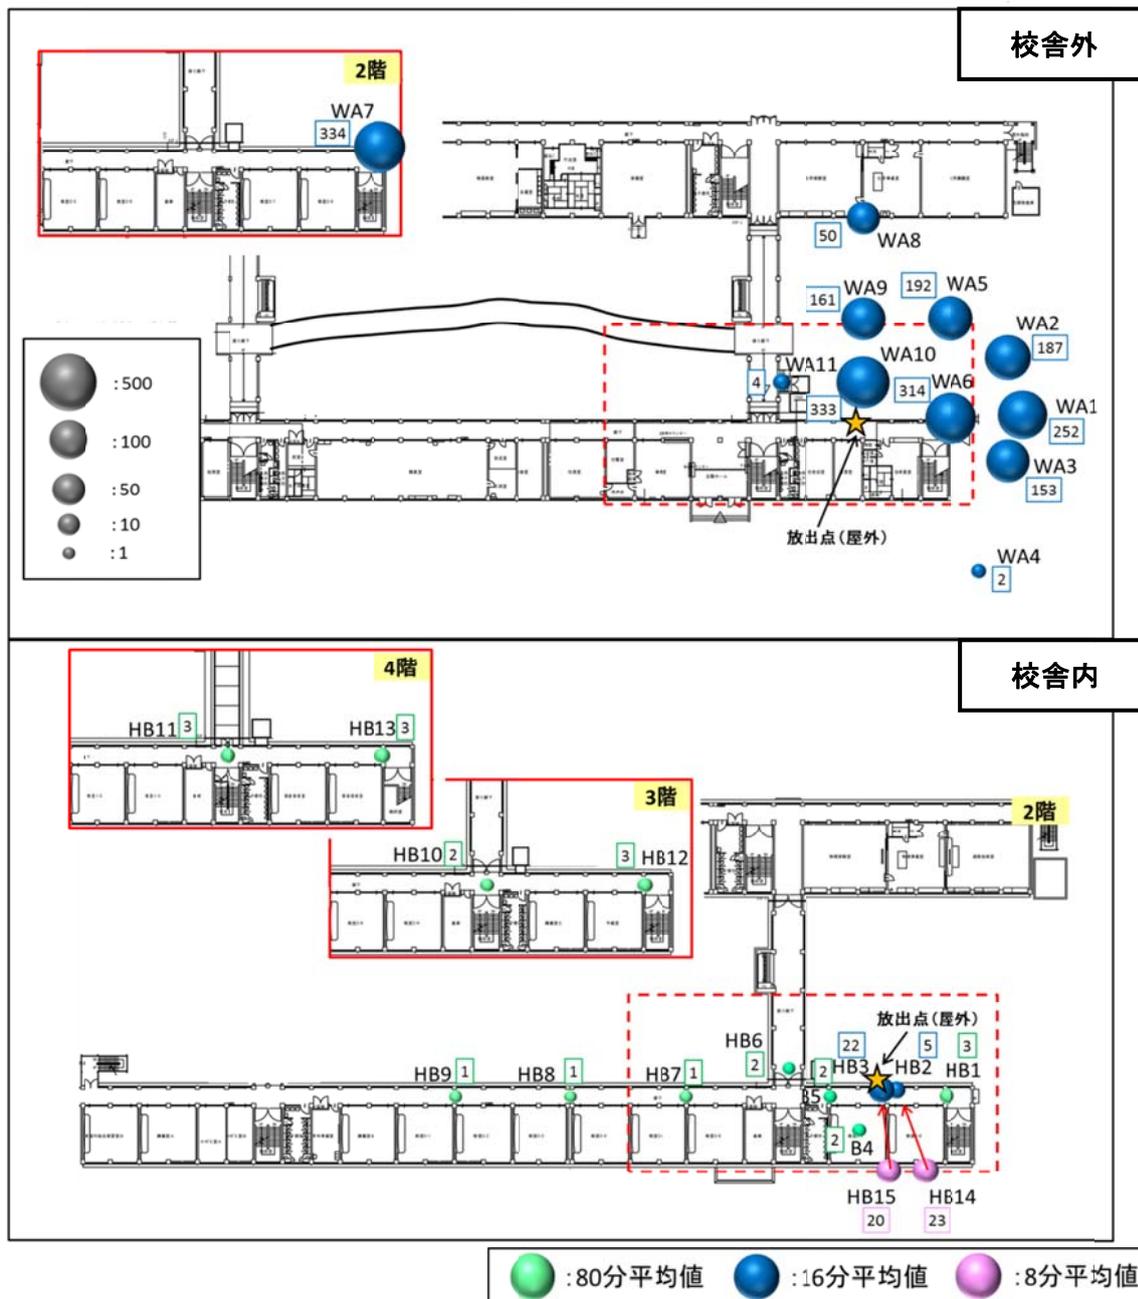
【実験 3】 実施日：平成 26 年 11 月 15 日 午前

* 図中の数値は各地点の平均 PMCH 濃度 (ppq) を示す。

放出時のブルーシート内濃度：11,700ppt (放出時の濃度は実験 6 の約 1.3 倍である。)

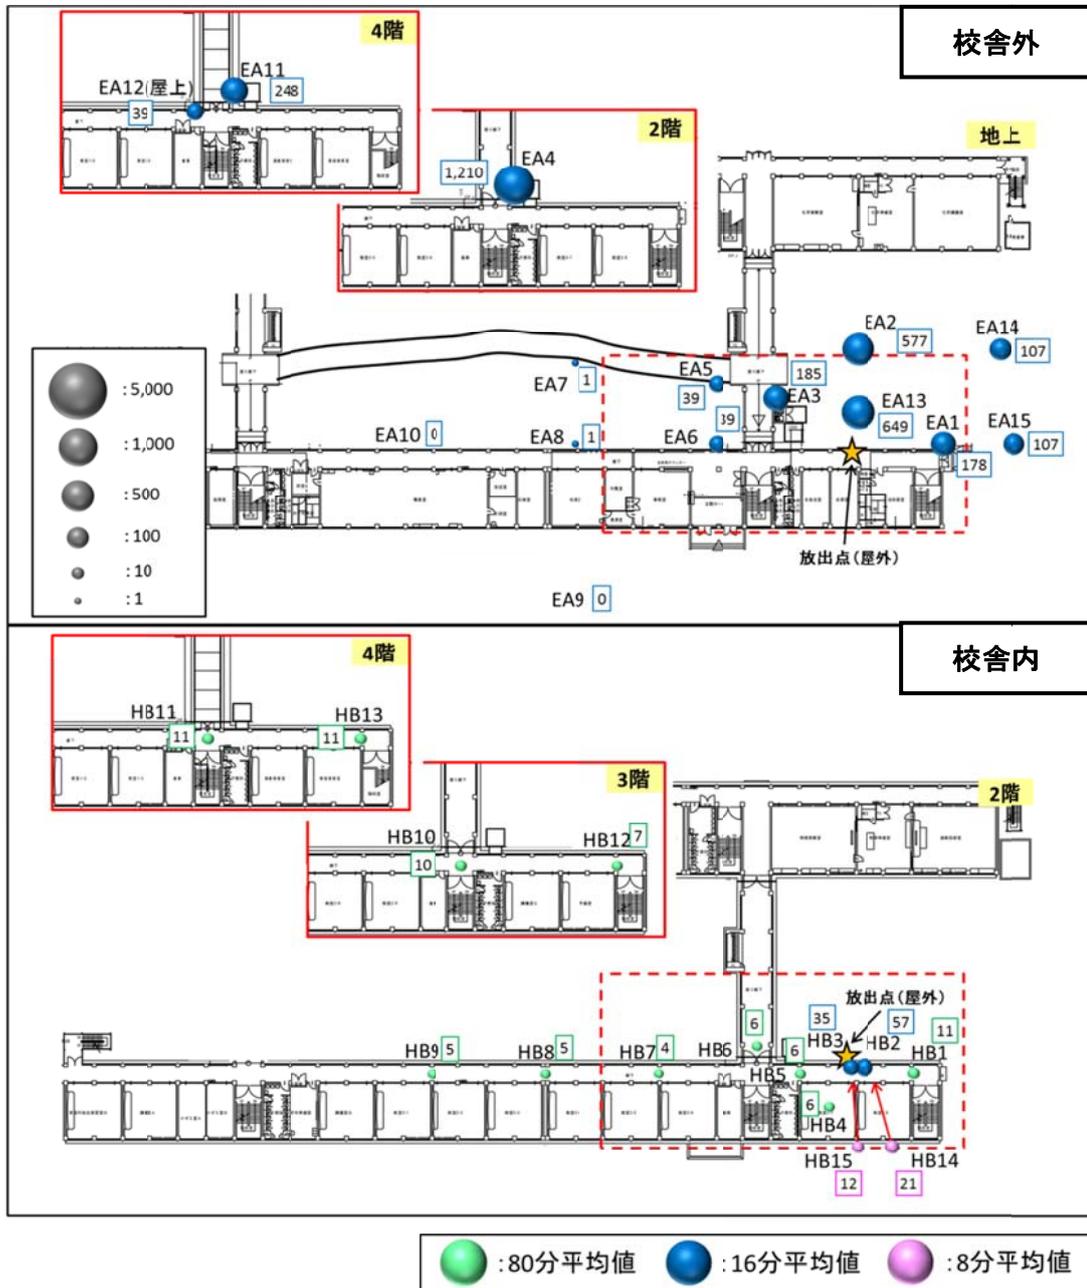
【実験6】 実施日：平成26年11月23日 午後

* 図中の数値は各地点の平均 *o-cis*-PDCH 濃度 (ppq) を示す。

放出時のブルーシート内濃度：8,040ppt (放出時の濃度は PMCH を用いた実験3の約 1/1.3 である。)

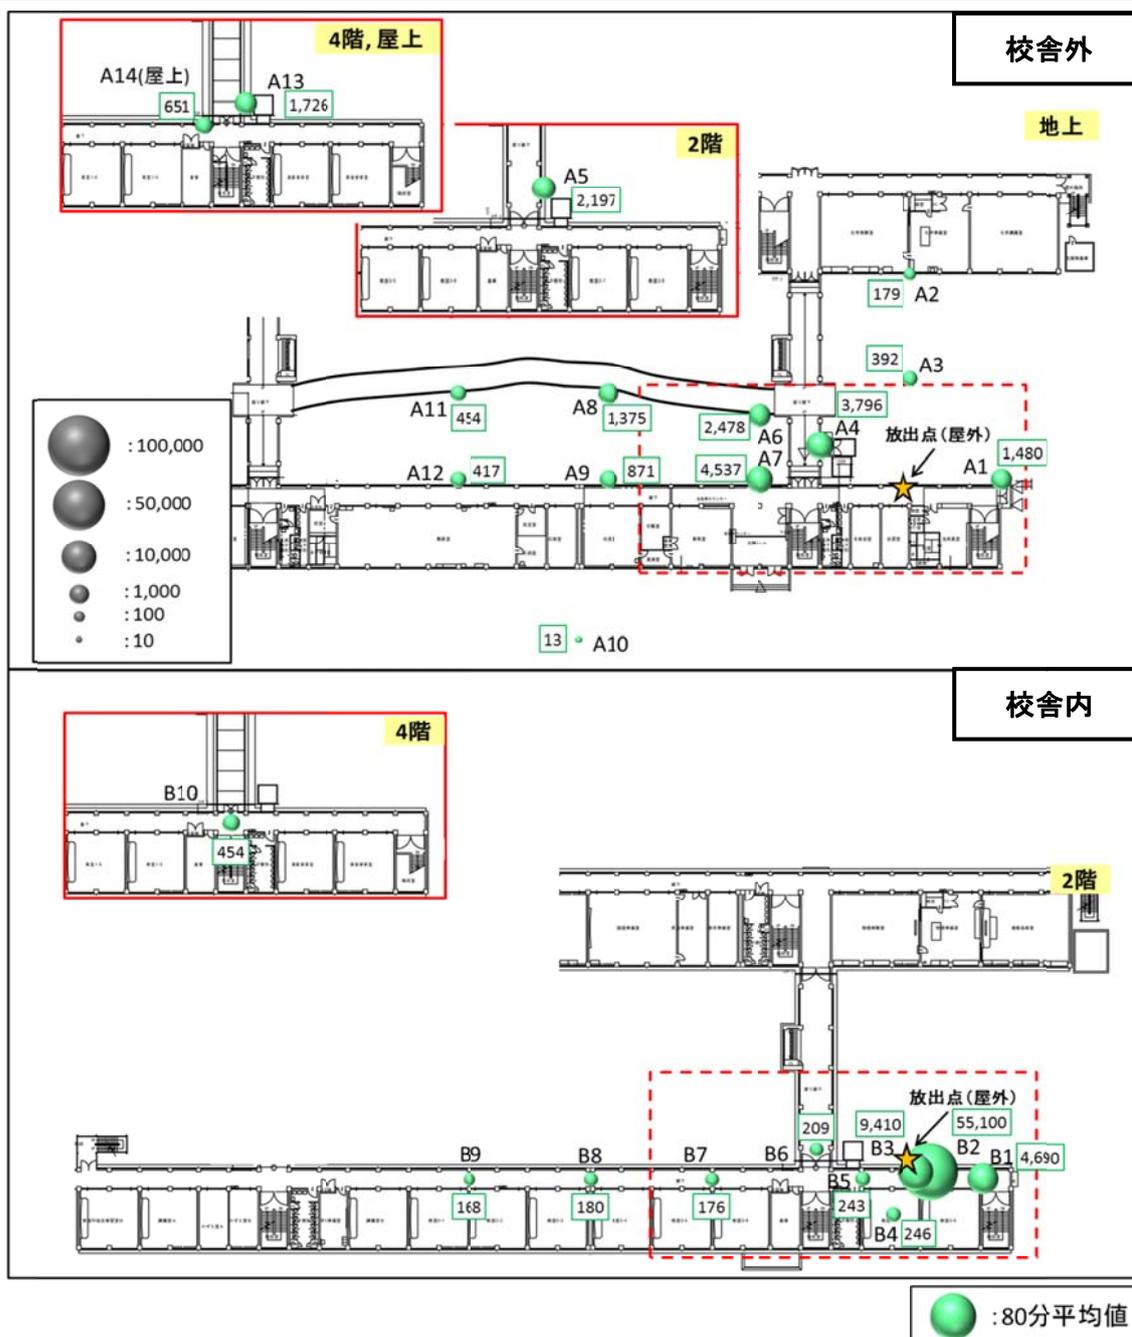
【実験 2】 実施日：平成 26 年 9 月 27 日 午後

* 図中の数値は各地点の平均 *o-cis*-PDCH 濃度 (ppq) を示す。

定常放出 トレーサー放出量 0.0000190~0.0000202L/min (実験 4 の約 5 倍)

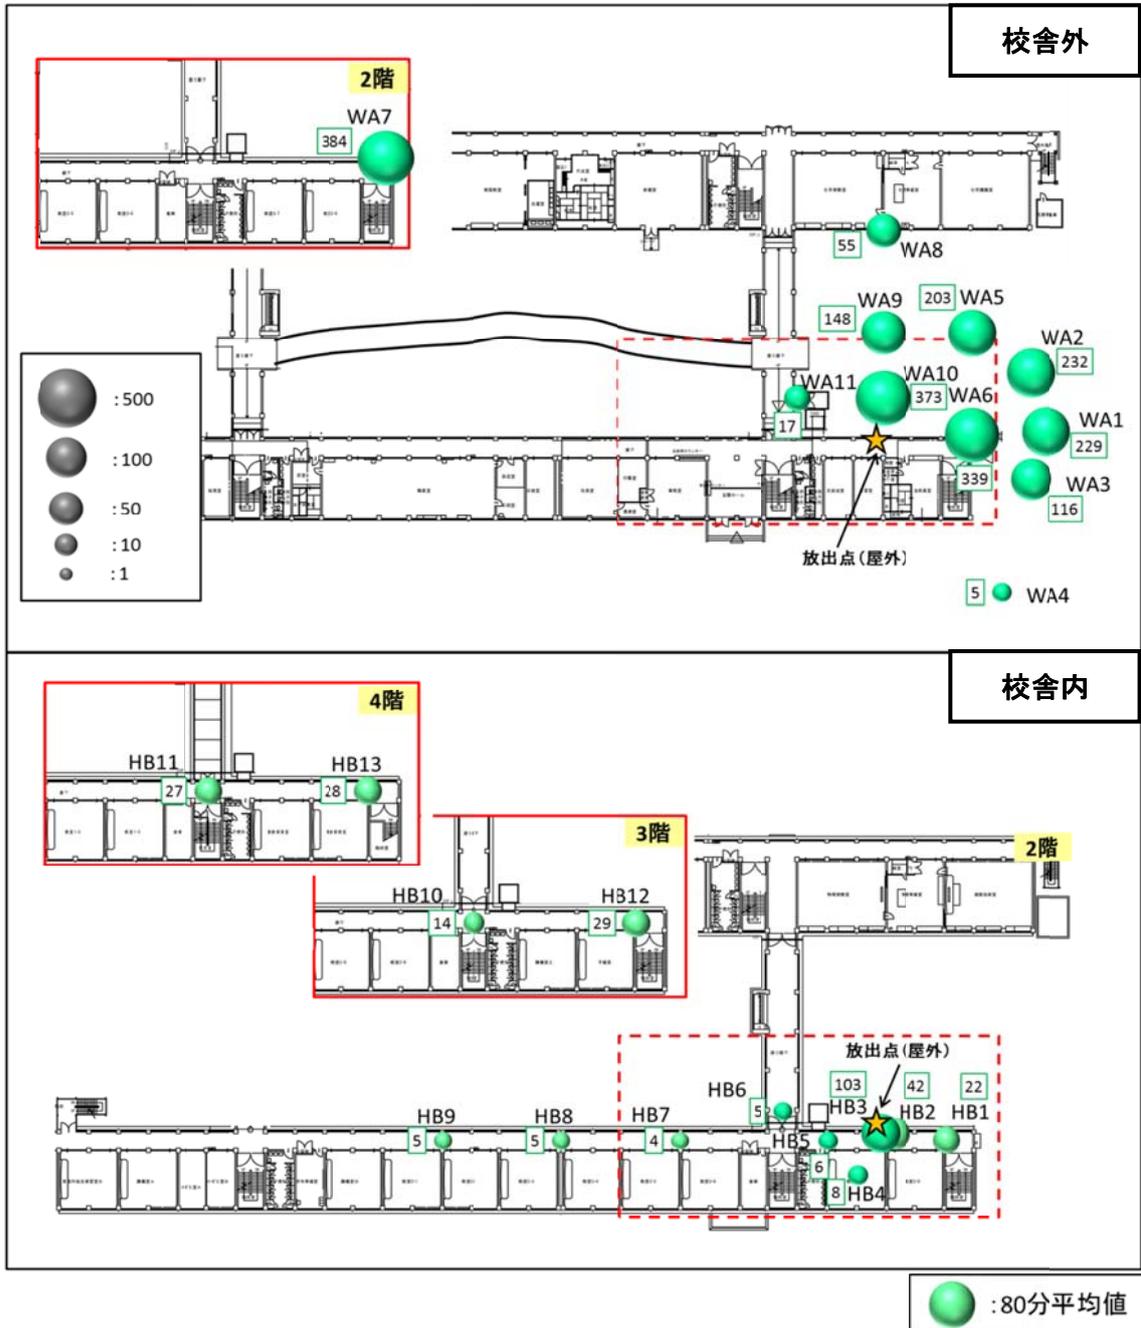
【実験4】 実施日：平成26年11月15日 午後

* 図中の数値は各地点の平均 *o-cis*-PDCH 濃度 (ppq) を示す。

定常放出 トレーサー放出量 0.00000466~0.00000500L/min (実験2の約1/5倍)

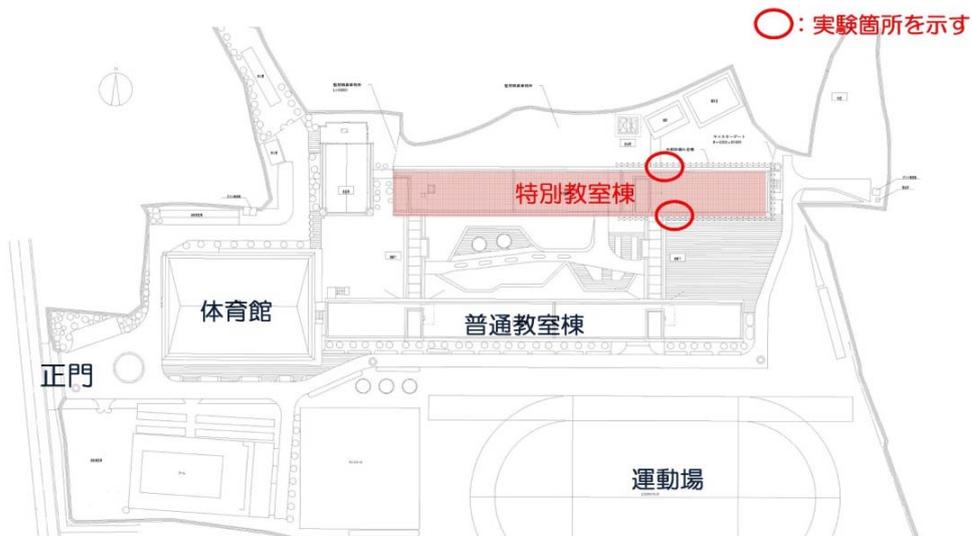
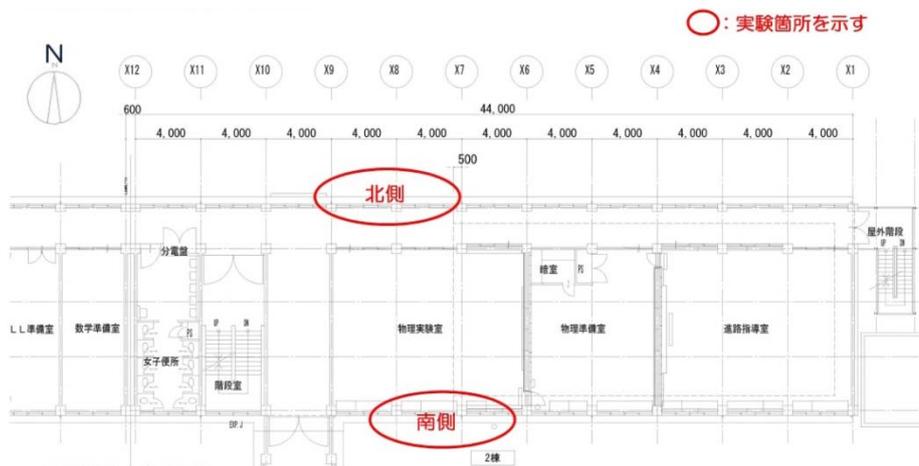
図表 2 - 1 5 特別教室棟 実験箇所図

外部足場内にシート養生を設置し、シート内で軒天ボードを外しながらアスベスト濃度の測定を行った。なお、7 月 23 日の実験は専門家の小坂先生、永倉先生に立ち会いいただき、7 月 24 日の実験は小坂先生、東先生に立ち会いいただき実施した。

シート設置状況や測定作業、アスベスト付着状況の様子は以下の図・写真に示すとおりであった。

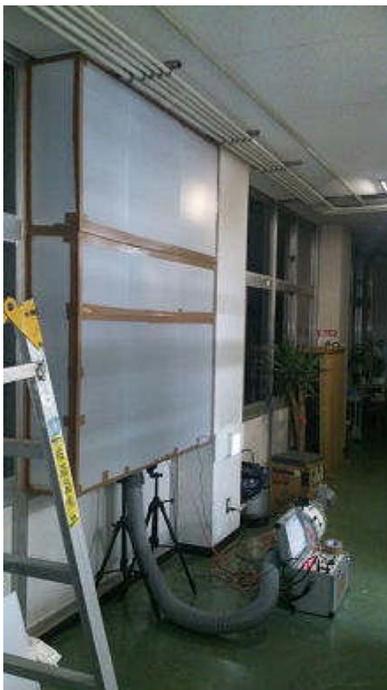
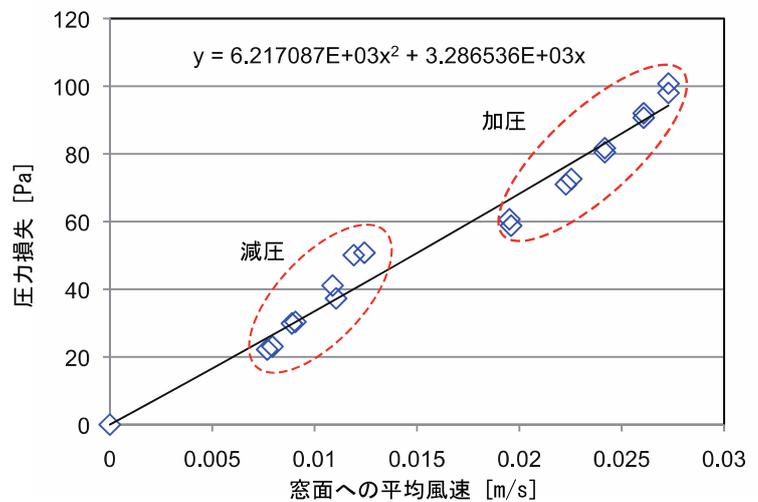
図表 2 - 2 3 窓サッシ気密性能試験

下写真にあるとおり、金岡高校普通教室棟において、チャンバーボックスを設置し、チャンバーボックスに接続した送風機により減圧・加圧を行うことで圧力差と通気量を測定した。

実測結果に基づいて、気密特性（圧力差と窓面平均風速の関係）の式を作成し、CFD解析の計算条件に組み込んだ。

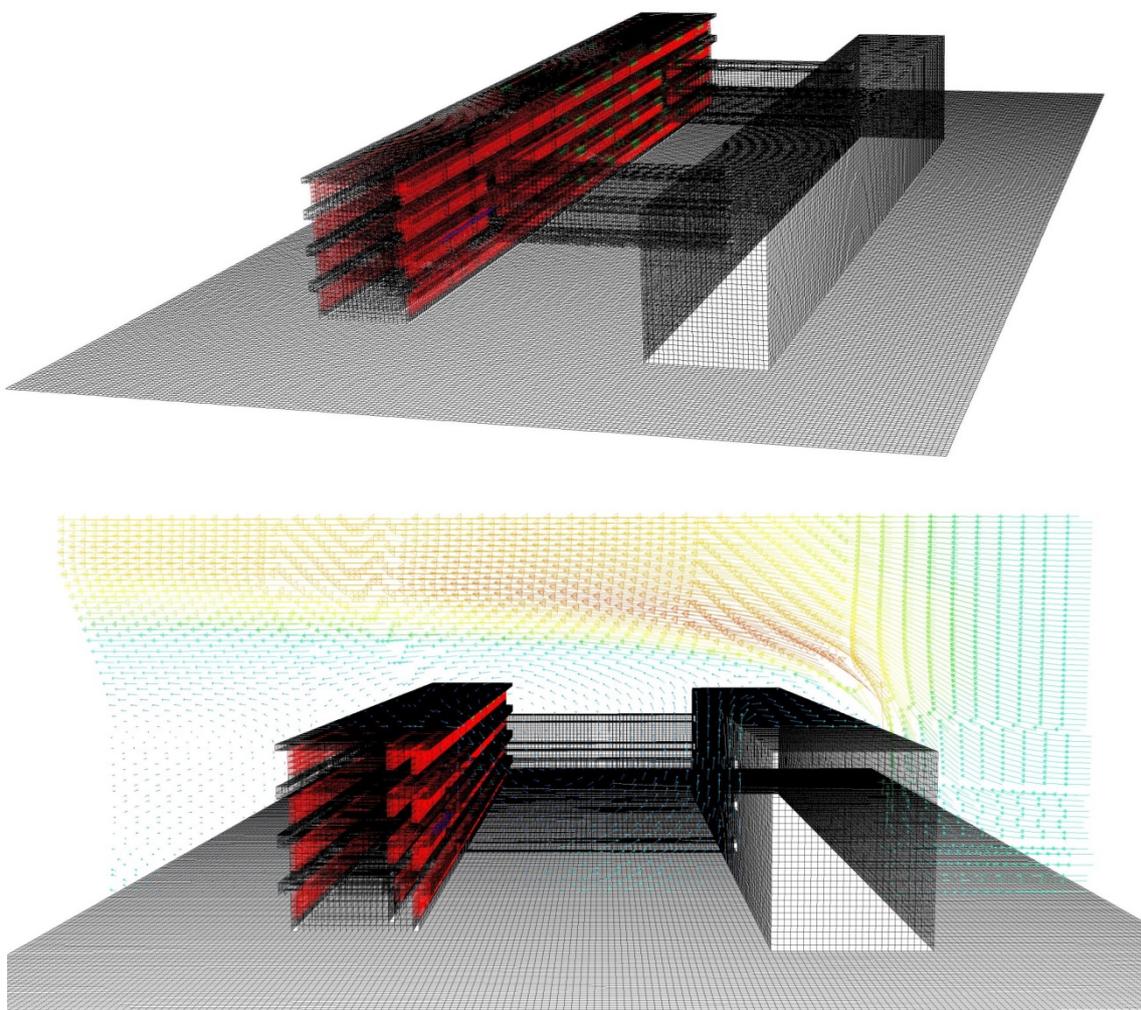
図表 2-24 CFD解析領域図

- ・ CFD 解析で三次元空間を再現し、外部風を再現
- ・ 汚染物質（空気に対してはパッシブに動く）を発生させて 濃度分布を解析する
- ・ 上部は GL+35m まで再現
- ・ 水平方向には、校舎端部より 20m まで解析
- ・ 窓ガラス、サッシ部では、実測の圧力損失特性を再現
- ・ 軒天下部から汚染物を継続またはパルス発生
- ・ その後の非定常での濃度応答を求める

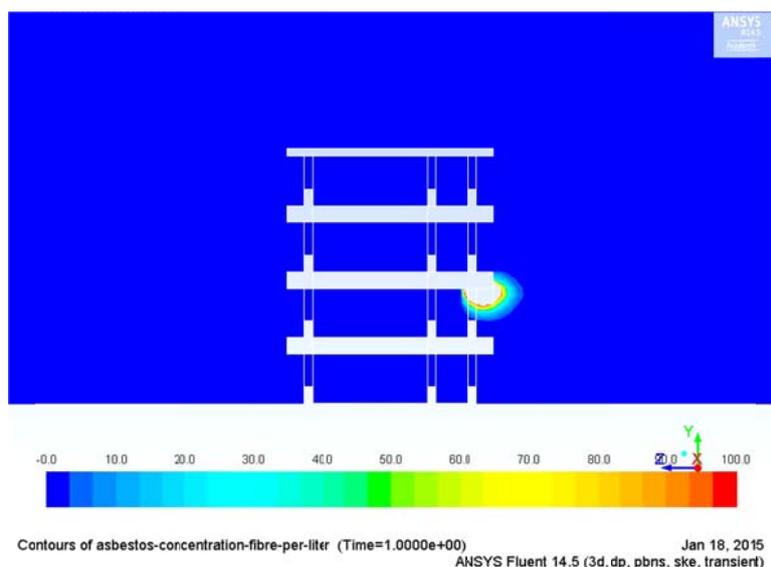
図表2-25 飛散後10分間を再現した解析画像

工事作業箇所の軒天裏から発生：下記事例では5秒間で1600万本※発生 (北風条件)。屋外では流れ去り、屋内では3f/L程度の箇所がある

※ブルーシートの内部が1,000f/Lの濃度のアスベストで満たされ、全て飛散したと想定した場合

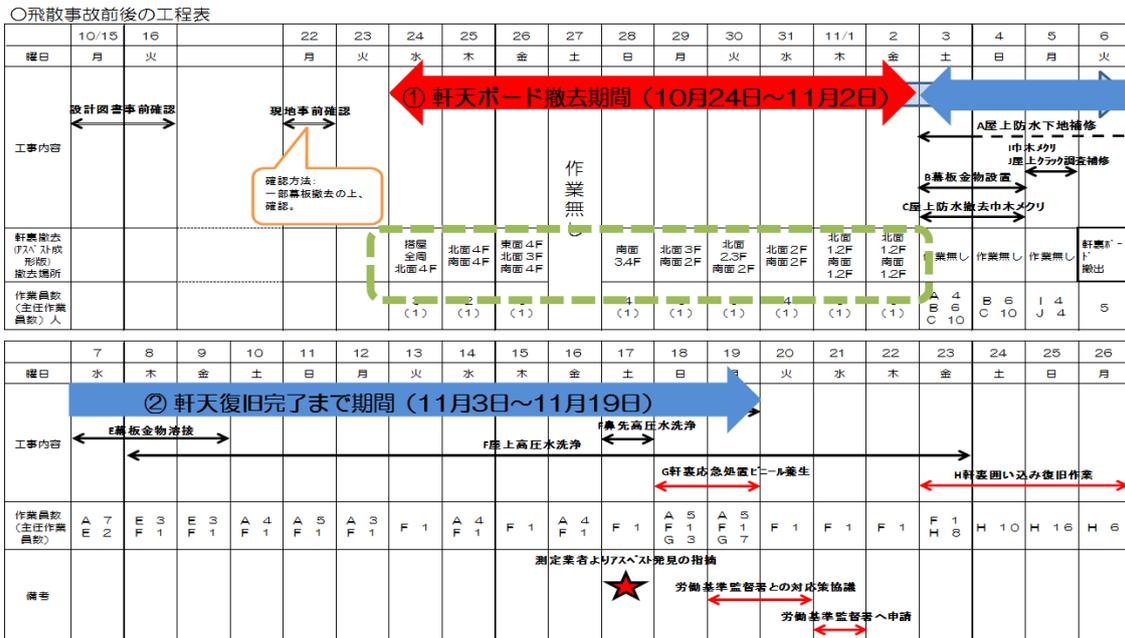
図表2-40 軒天内部が露出していた期間

軒天内部が露出していた期間は、飛散事故当時の工事作業状況等の工程を改めて確認すると、①軒天ボードを撤去していた期間（平成24年10月24日～11月2日）と、②軒天ボードの仮復旧完了までの期間（11月3日～11月19日）に分けることができる。

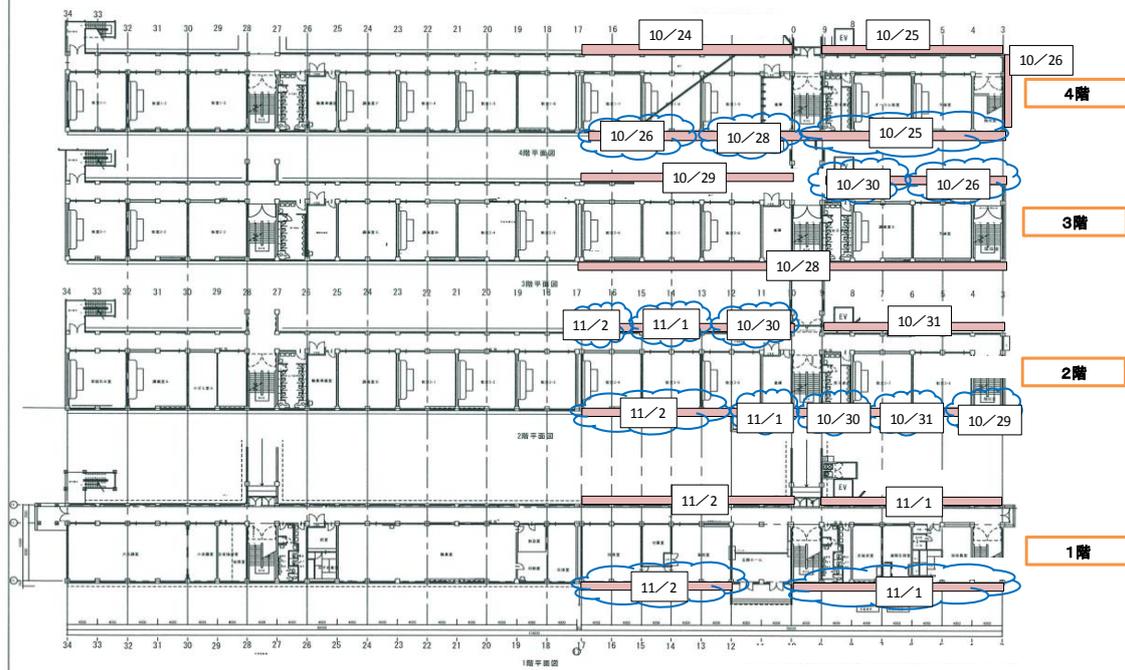
図表 2-4-1 軒裏天井ボードの撤去工程

①軒天ボードを撤去していた期間（平成24年10月24日～11月2日）においては、次図のとおり、足場にブルーシートを設置し、日毎に移動しながらボードの撤去作業を行っていた。また、②軒天ボードの仮復旧完了までの期間（11月3日～11月19日）では、ブルーシートが外れ、軒天内部が露出していた。

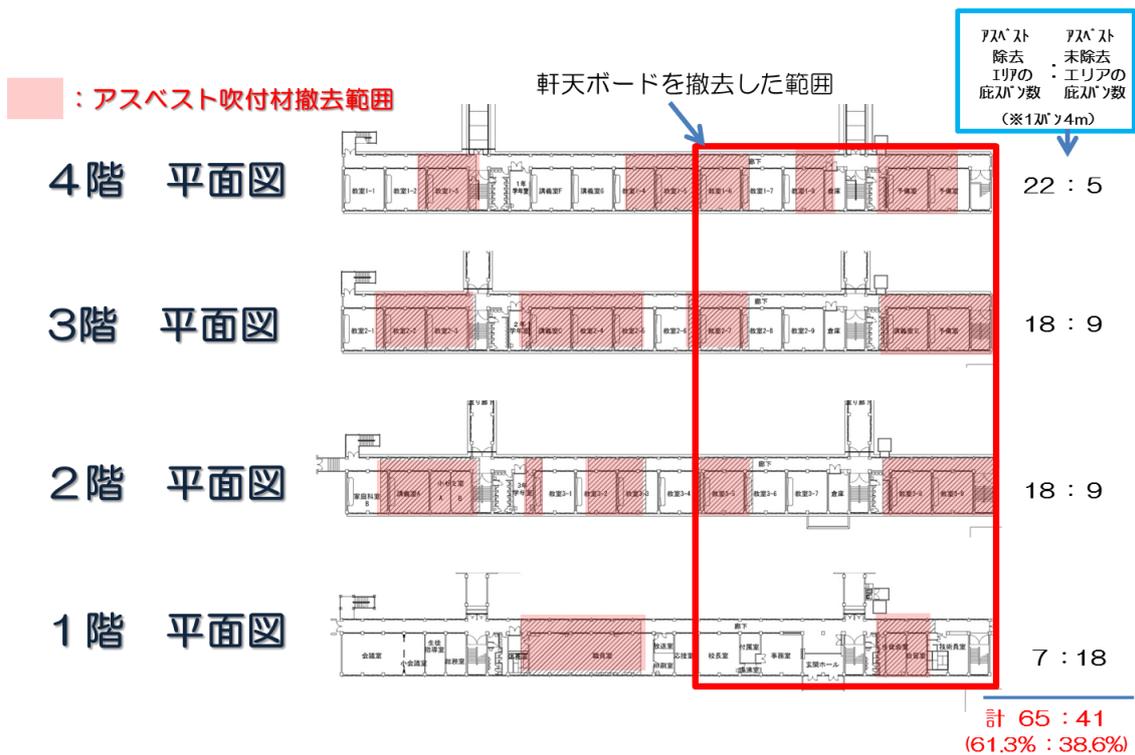
図表 2-45 普通教室棟内におけるアスベスト除去エリアと未除去エリア

測定結果からは、アスベスト除去した箇所は飛散濃度が高く、行っていない箇所は低かった、と推測することもできるため、曝露量計算の際のブルーシート内濃度の設定に当たっては、アスベスト除去を考慮した場合(2,400f/L)に加えて、除去を考慮しない場合(20f/L)も想定することとした。

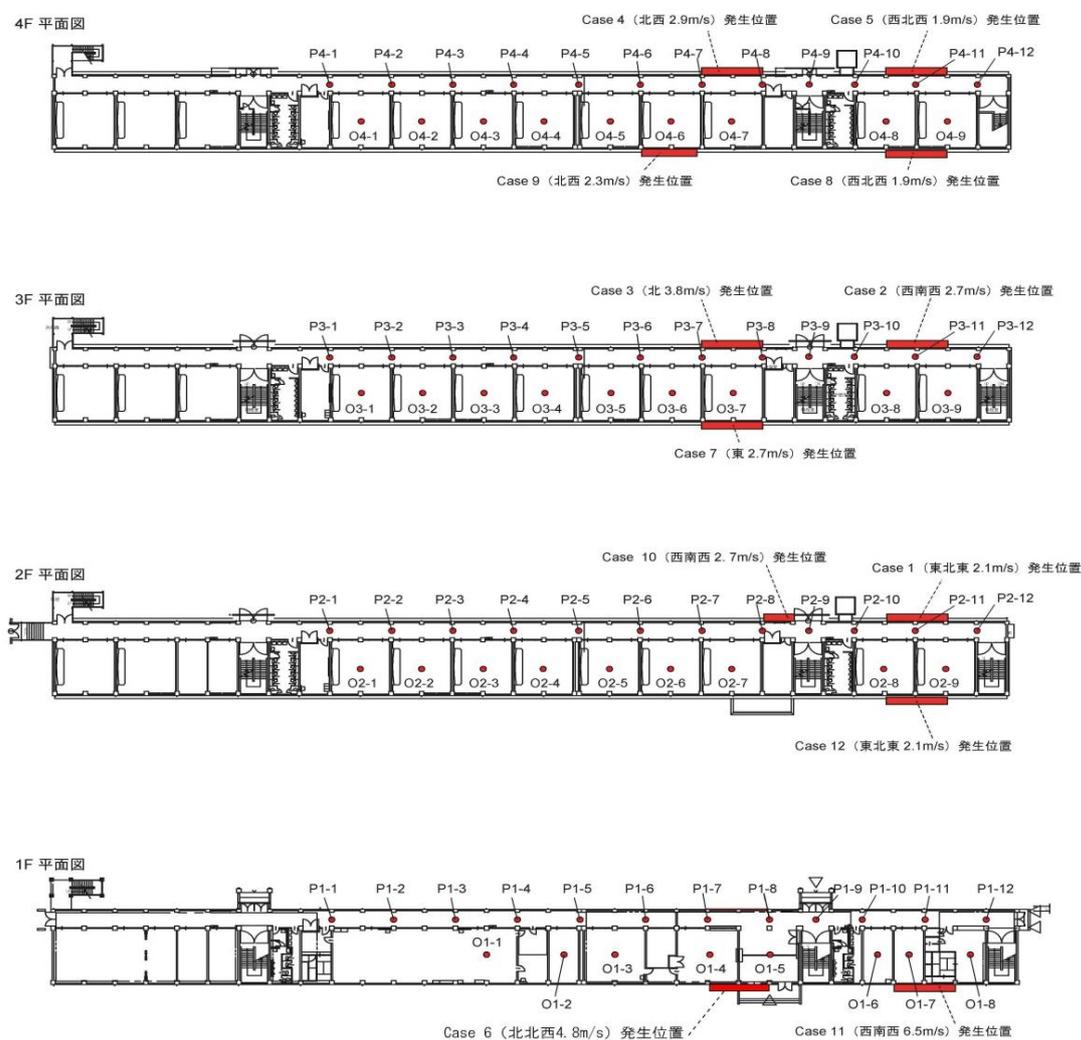
図表 2-47 CFD解析でのブルーシート位置 (Case 1~12) とデータ出力モニター位置

図のとおり、ブルーシート位置を 12 ヲ所 (Case 1~12) 設定し、合計 23 スパン (1 スパン 4m) で CFD 解析を実施した [※実際のブルーシート総スパン数は 106 なので、教

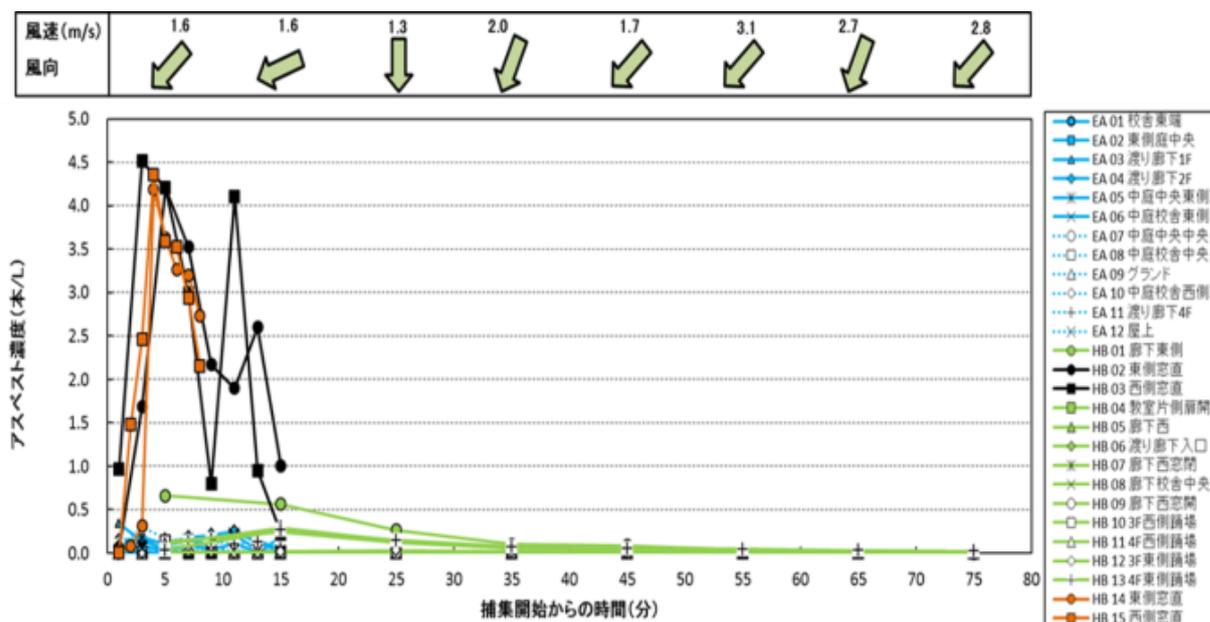
図表 2-48 大気拡散実験結果例（トレーサーパルス放出実験）

大気拡散実験及びCFD解析によれば、屋内濃度は10分程度でピークとなって、以降は低下し1時間後にはほとんど計測されない結果であったことから、ブルーシート1箇所から飛散した場合の屋内での曝露時間は、1時間（内訳は授業時間50分、休憩時間10分）として計算する。

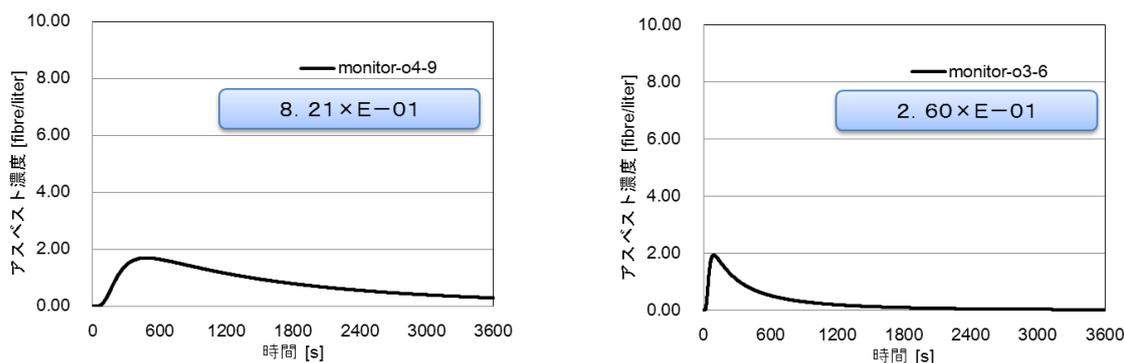
図表 2-49 CFD解析結果例

したがって、CFD解析結果の「1時間平均濃度」が「1時間の曝露積分値（ $= (f/L) \cdot h$ ）」に等しいことから、「1時間平均濃度」が実質的に教室内または廊下内（CFD解析におけるモニターポイント）における「ブルーシート1箇所からの総曝露量」となる。
