大阪府立金岡高等学校

アスベスト飛散事故に関する

検証結果報告書 (案)

大阪府教育庁

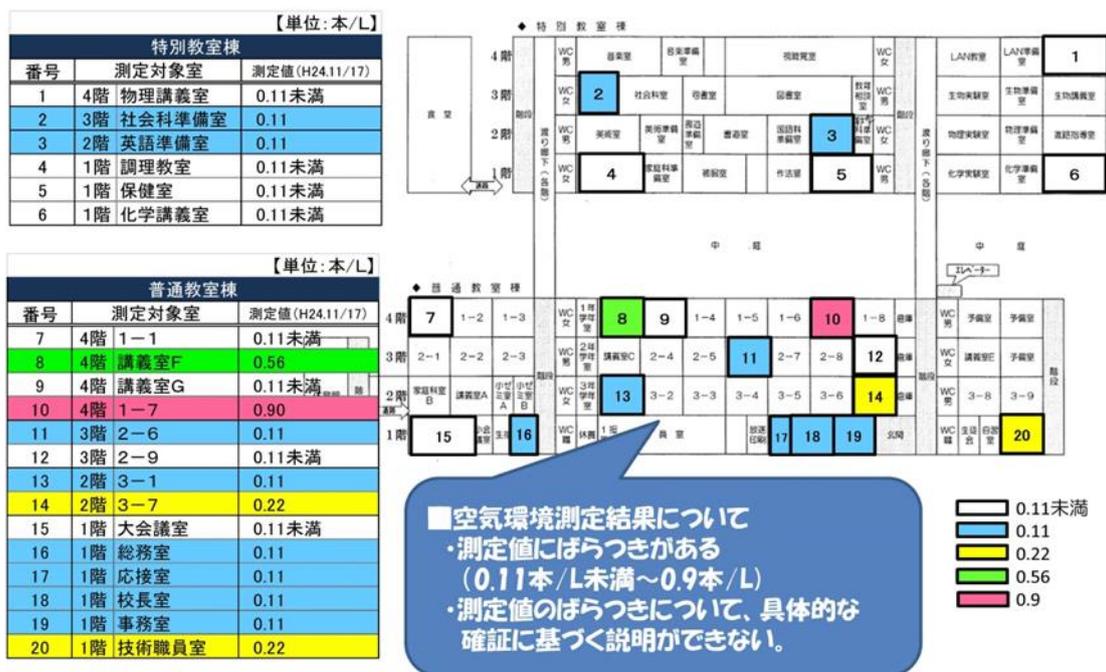
図表 2-50 平成 24 年 11 月 17 日 アスベスト気中濃度測定結果

平成 24 年 11 月 17 日に行った、アスベスト気中濃度測定結果は次のとおりであり、室によって測定値にばらつきがあった。

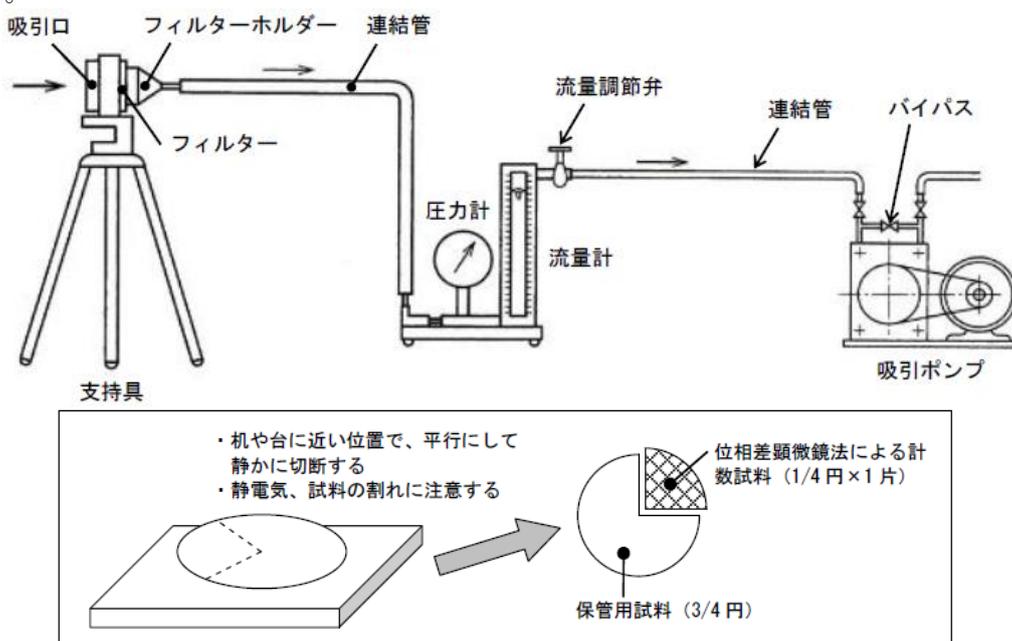
図表 2-51 アスベスト気中濃度測定方法 (その1)

アスベストの気中濃度の計測値については、計測の対象となる空間の空気を、フィルターを介して捕集し、そのフィルターに付着したアスベスト繊維を数えることによって得られる。

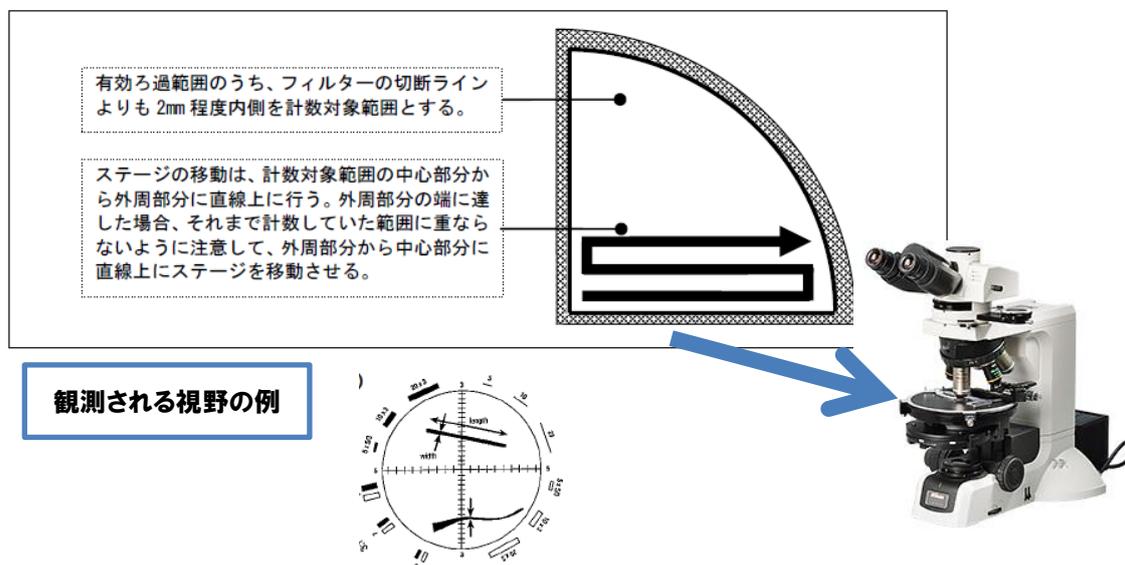
図表 2-52 アスベスト気中濃度測定方法 (その 2)

この時フィルターの全ての部位を計測すると測定点数が膨大となることから、通常 50、100、200 の何れかの視野で係数する。(平成 24 年 11 月 17 日の計測では 50 視野で係数)

したがって、このアスベスト気中濃度の計測方法は絶対的な数値を計測できる方法ではなく、抽出した視野によってアスベスト繊維を多く計測したり、少なく計測したりすることがあり、一定の誤差を含んだ計測方法であるといえる。

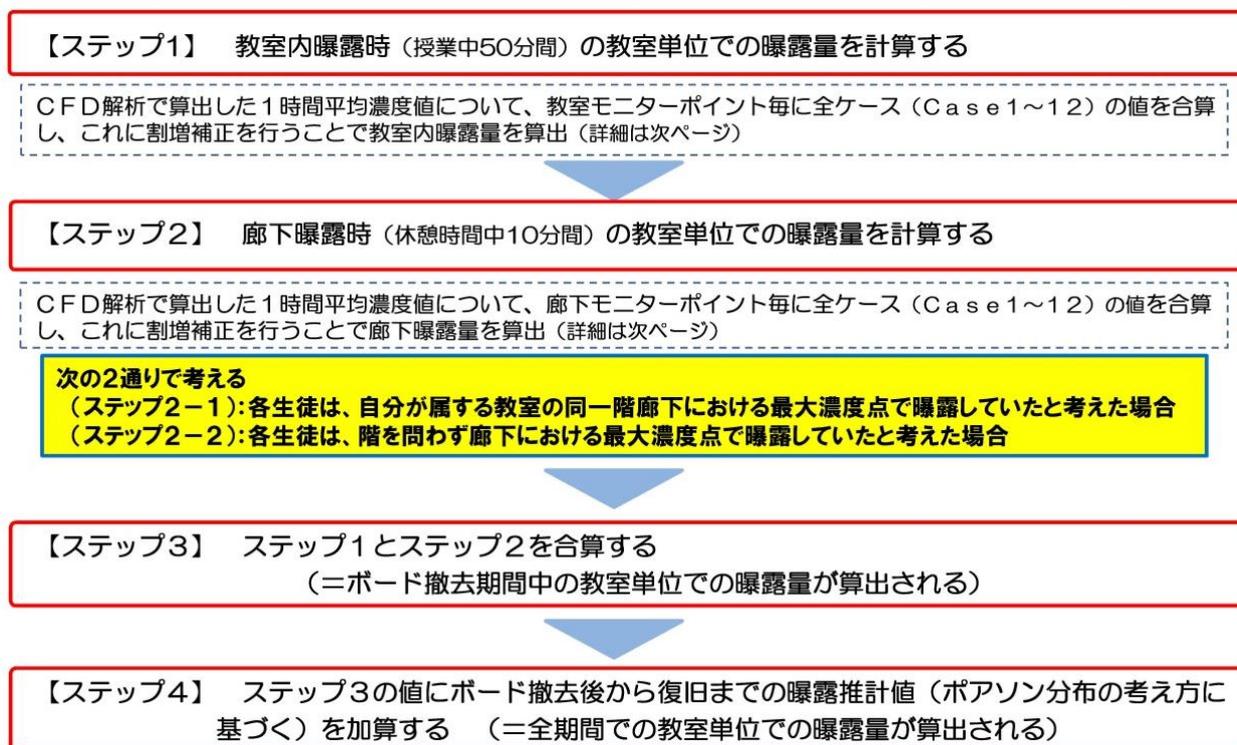
図表2-57 生徒の曝露量算出手順

次に、軒天ボード復旧完了までの期間中（11月3日～11月19日）の曝露推計値をステップ3の計算値に加算して、最終的な室単位の曝露量とした（ステップ4）。

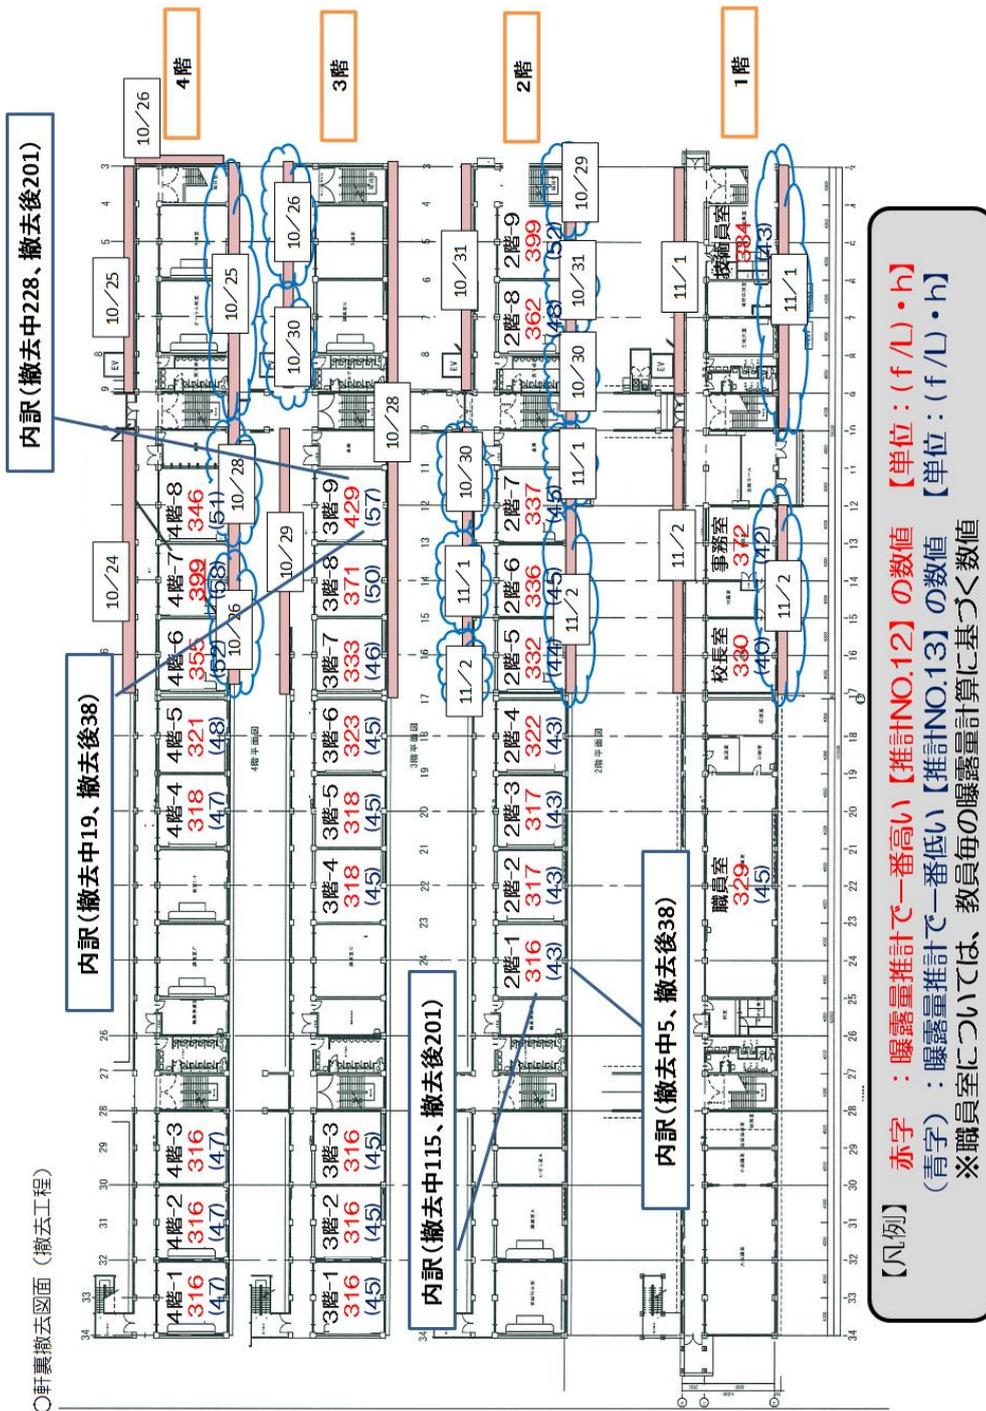
図表2-66 室毎の曝露量プロット（推計NO.12と推計NO.13の場合）

生徒、教職員共に、曝露量が最大となるのは推計NO. 12の場合（生徒の最大曝露量429(f/L)・h、教職員の最大曝露量384(f/L)・h）で、最小となるのは推計NO. 13の場合（生徒の最大曝露量58(f/L)・h、教職員の最大曝露量45(f/L)・h）であった。

推計NO. 12及び推計NO. 13の算出値について、普通教室棟平面図に室毎にプロットしたものを次に示す。

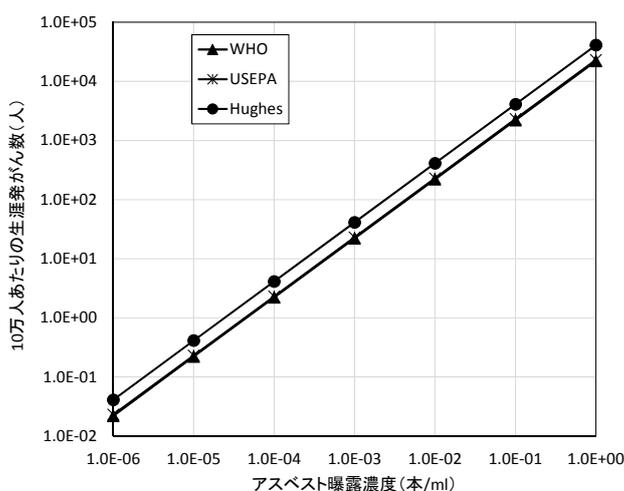
図表 3-1 アスベストの曝露濃度と生涯過剰発がんリスク

Hughes（ヒューズ）は学校内に使用されているアスベスト（混合繊維）による子供への曝露に対するリスクを評価した結果、6 年間就学、年間 36 週間、週 35 時間の曝露時間（7,560 時間の累積曝露）の間、1 本/L のアスベストに曝露した場合、100 万人あたりの生涯発がん数は 5 人と報告している。従って、10 万分の 1 の発がんリスク（肺がんと中皮腫）に相当する生涯曝露濃度は 0.025 本/L と計算される。これらの数値から、アスベストの生涯曝露濃度と 10 万人あたりの生涯発がん数を計算すると、図表 3-1 のようになる。WHO の値は低濃度側（安全側の評価）で示した。

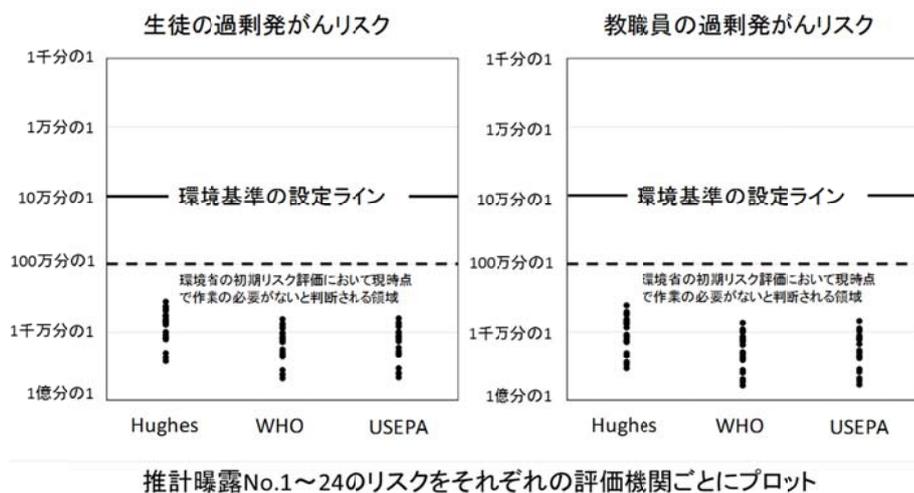
図表 3-4 金岡高校アスベスト飛散事故の健康リスク評価結果

図表 3-2-1~3、図表 3-3-1~3 を評価機関ごとにプロットすると次のとおりとなった。

- 生徒、教職員ともに、日本の有害大気汚染物質の施策において、何らかの対策をとるべきであると判断される生涯過剰発がんリスク 10 万分の 1 を大きく下回っていた。
- 24 通りの曝露推計を行った中で、最も安全側に曝露推計を行った最大曝露濃度であっても、生徒、教職員ともに、推計される生涯過剰発がんリスクは 100 万分の 1 を下回っていた。
- 環境省の化学物質初期リスク評価においては、健康リスクに関するスクリーニング的な評価を行うにあたっての判定基準として、10 万分の 1 以上であれば詳細評価を実施、100 万分の 1 と 10 万分の 1 の間であれば情報収集に努める、100 万分の 1 以下であれば現時点で作業の必要がないと判定される。
