大阪府立金岡高等学校アスベスト飛散事故に関する協議会（第 2 回）

## 校舎脇に落ちていた建材の分析結果

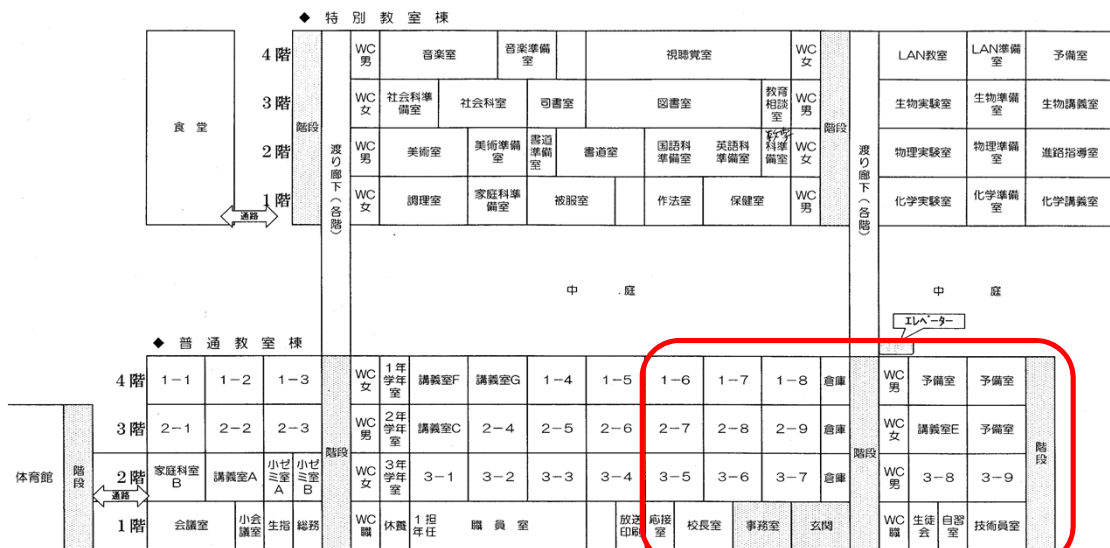
教室配置図

窓封鎖(テープ貼り範囲)

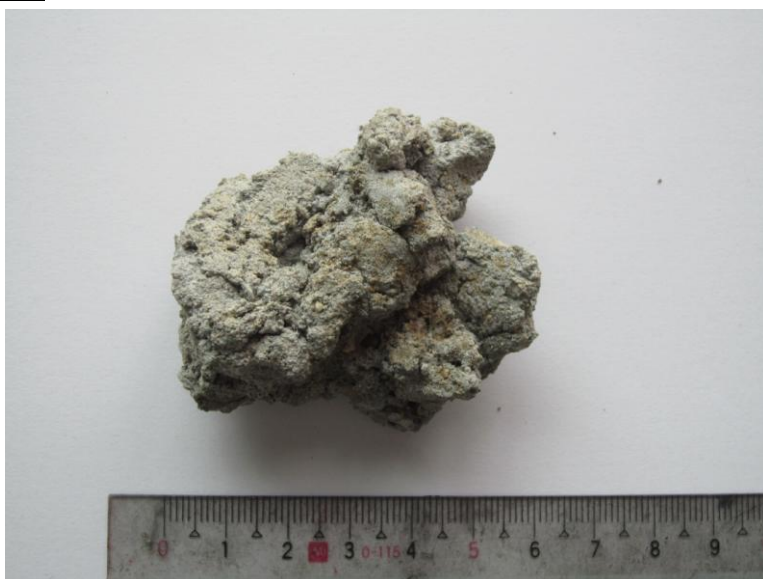
分析に使ったモルタル塊

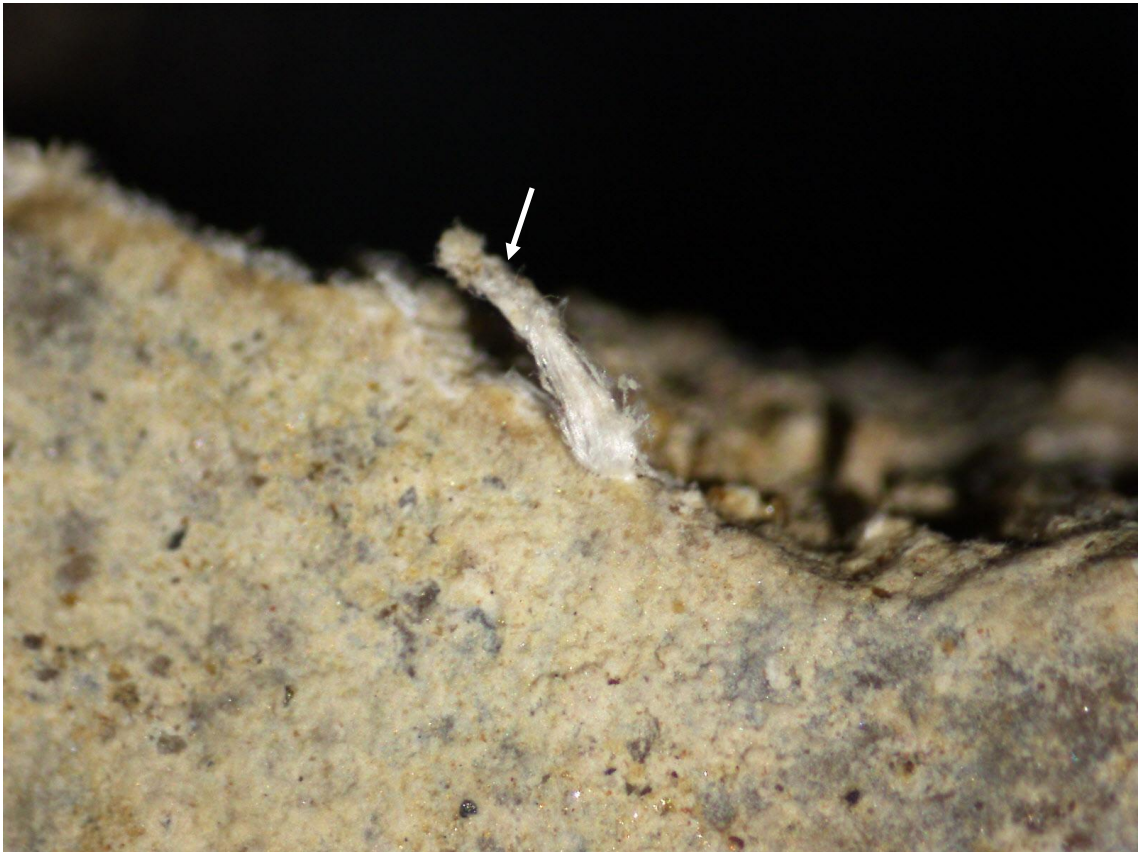
セメント板の実体顕微鏡写真。矢印はクリソタイル（白石綿）繊維束。

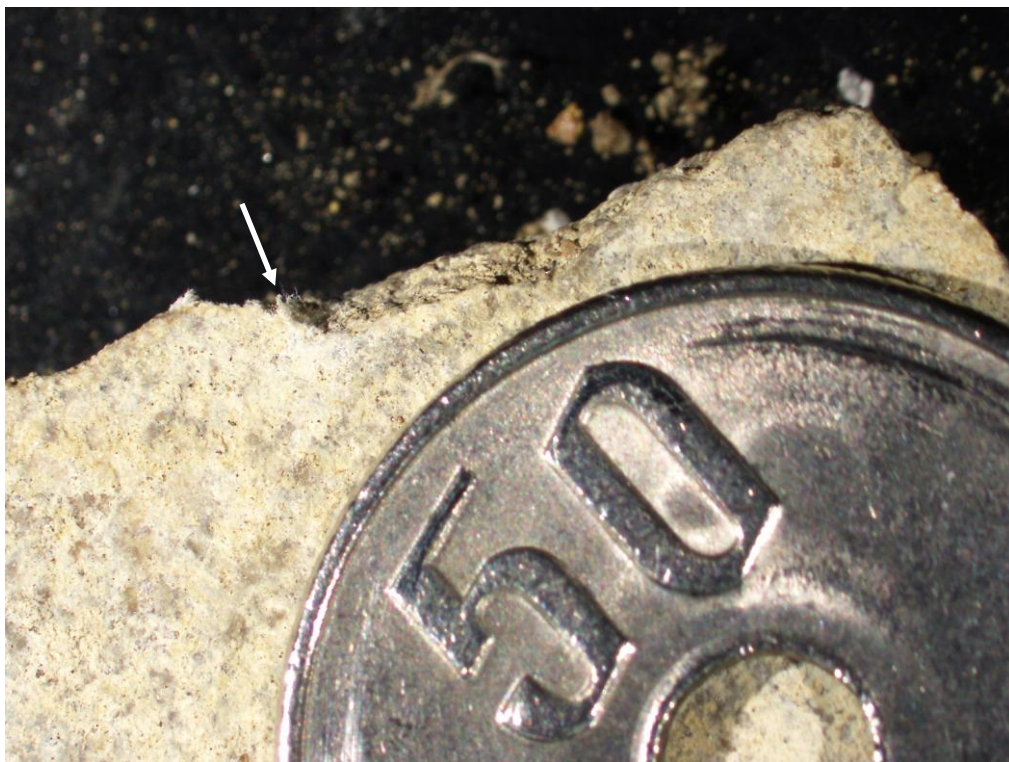
サンプルの大きさを 50 円硬貨と比較した写真。矢印の先に上の写真のクリソタイル繊維束がある。

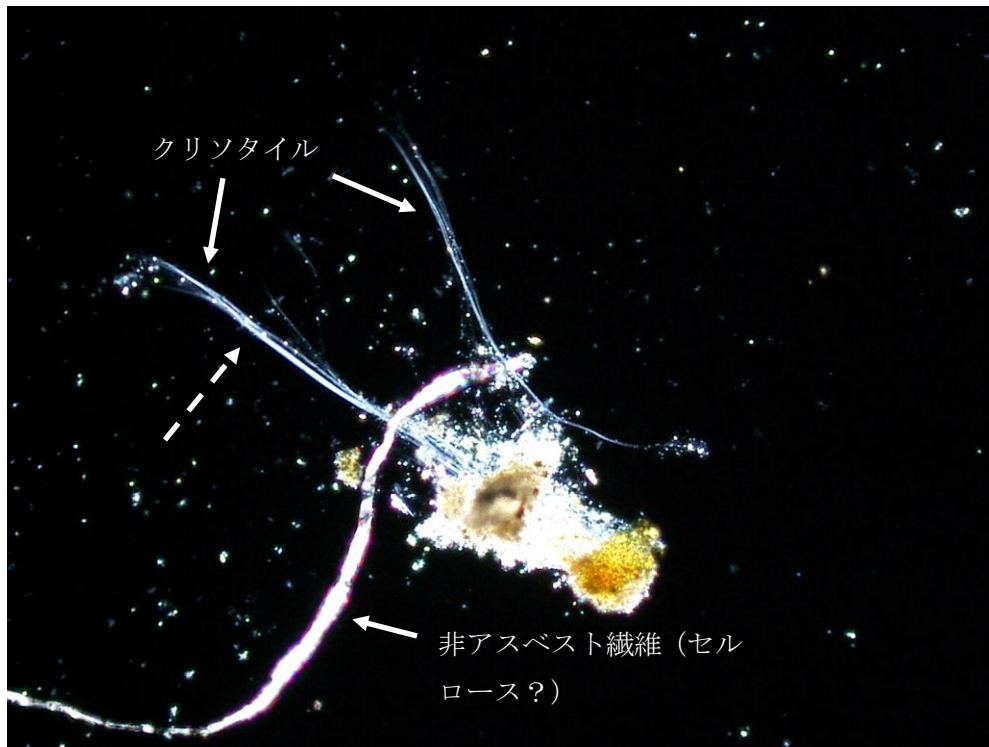
サンプルから繊維をピンセットでつまみ取り偏光顕微鏡で直交ニコル観察。クリソタイル繊維束を構成する細い繊維が分離している様子がわかる。セルロース様の繊維は太さが不均一で微細構造は見られない。

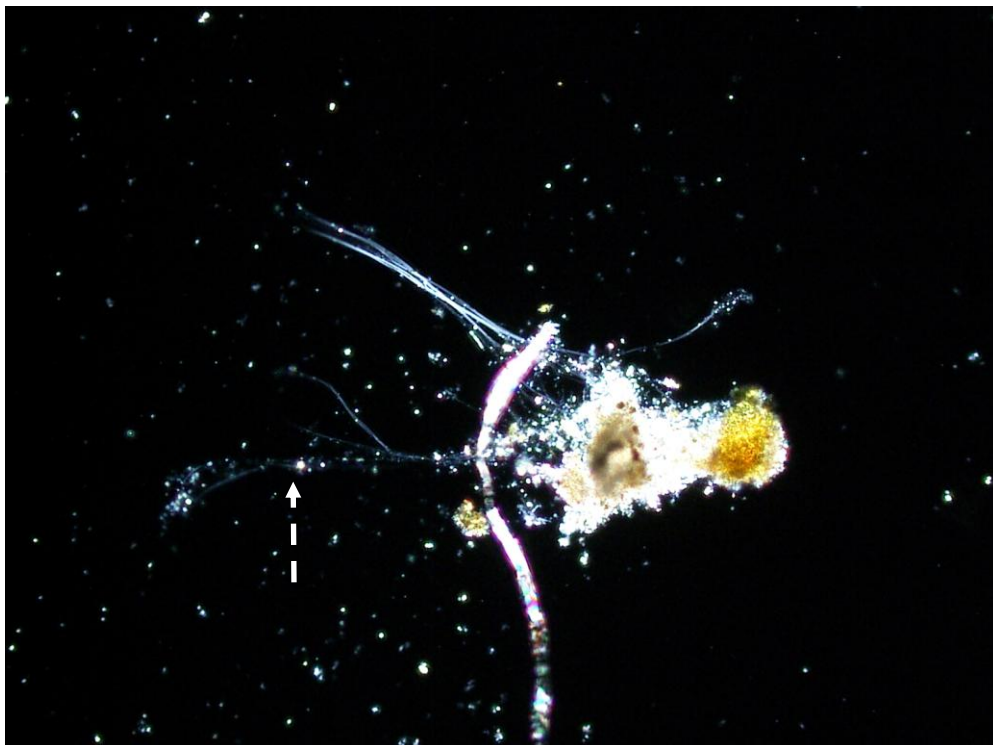
上の写真のクリソタイルを反時計回りに約 45 度回転させた写真。点線の矢印の繊維は水平になると消える。この現象を消光と呼び、アスベストは水平・垂直で消光する。形態や消光角からこの繊維はクリソタイルと同定出来る。
