人工呼吸器を 正しく使用するために

～在宅で発生するヒヤリ・ハット事例の紹介とその対策～

大阪府 健康医療部 薬務課

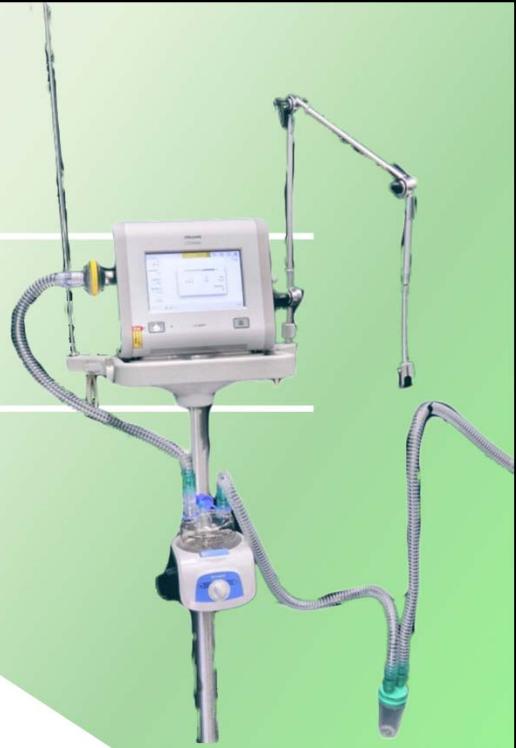
回路は、人工呼吸器の空気の通り道であり、ガスを送気する蛇管のほか、バクテリアフィルタや加温加湿器、ウォータートラップなどのパート※で構成されています。※機器の種類によって装着されていない場合があります

また、回路には呼気と吸気の二本で構成されたダブル回路、患者口元の呼気弁又は呼気ポートから呼気を排出するシングル回路があり、タイプによって回路の構成が異なります。

フクダライフケック撮影写真：一般的な回路

回路は、人工呼吸器の空気の通り道であり、ガスを送気する蛇管のほか、バクテリアフィルタや加温加湿器、ウォータートラップなどのパート※で構成されています。
※機器の種類によって装着されていない場合があります

また、回路には呼気と吸気の二本で構成されたダブル回路、患者口元の呼気弁又は呼気ポートから呼気を排出するシングル回路があり、タイプによって回路の構成が異なります。

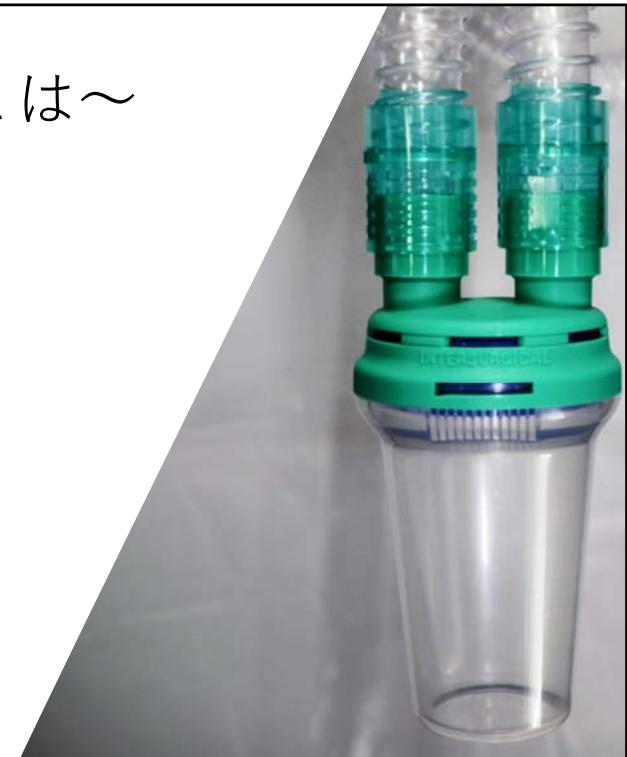
～ウォータートラップとは～

外気との温度差により人工呼吸器回路内に発生した水滴が、呼吸器本体や患者へ流入することを防ぐために、水分を貯留させる部品

ウォータートラップとは、外気との温度差により人工呼吸器回路内に結露などにより発生した水滴がたまるのを防ぎ、患者への流入を防ぐために使用される部品です。特に、加温加湿器を使用する場合に、回路内で発生する水滴を貯留させます。

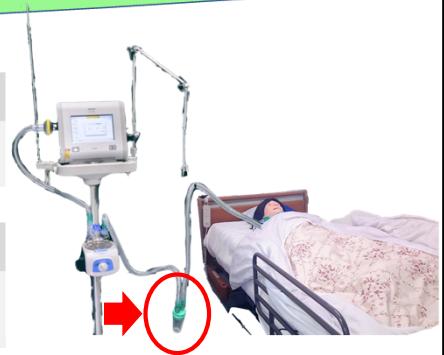
頻回なカップの開閉

ウォータートラップは水の排出のため、カップの開閉が頻回に行われることから、接続トラブルが発生する機会が多くなります。

カップの位置

通常目線よりも低い位置にあり、カップ接続部分が見えにくいため、異常に気付くことがあります。

カップの種類

ウォータートラップのカップには主に「ねじ式」と「はめ込み式」があります。

- ・「ねじ式」は力まかせに接続すると、不確実な嵌合につながります。
- ・「はめ込み式」は、はめ込み箇所のズレによりうまくはまらなくなる場合があります。

⇒カップ接続部分からの空気漏れが少しずつの場合、人工呼吸器のアラームが鳴らないことがある。

1つ目は、ウォータートラップは水の排出のため、カップの開閉が頻回に行われることから、接続トラブルが発生する機会が多くなります。

2つ目は、通常目線よりも低い位置にあり、カップ接続部分が見えにくいため、異常に気付くことがあります。

3つ目に、カップには、「ねじ式タイプ」と「はめ込みタイプ」があるため、カップの特徴を把握しておかないと接続不良を起こす可能性があること。が挙げられます。

また、これらの要因により取り付けが不十分であっても、カップ接続部分からの空気漏れが少しずつの場合、人工呼吸器のアラームが鳴らないことがあることも見逃されやすい要因となります。

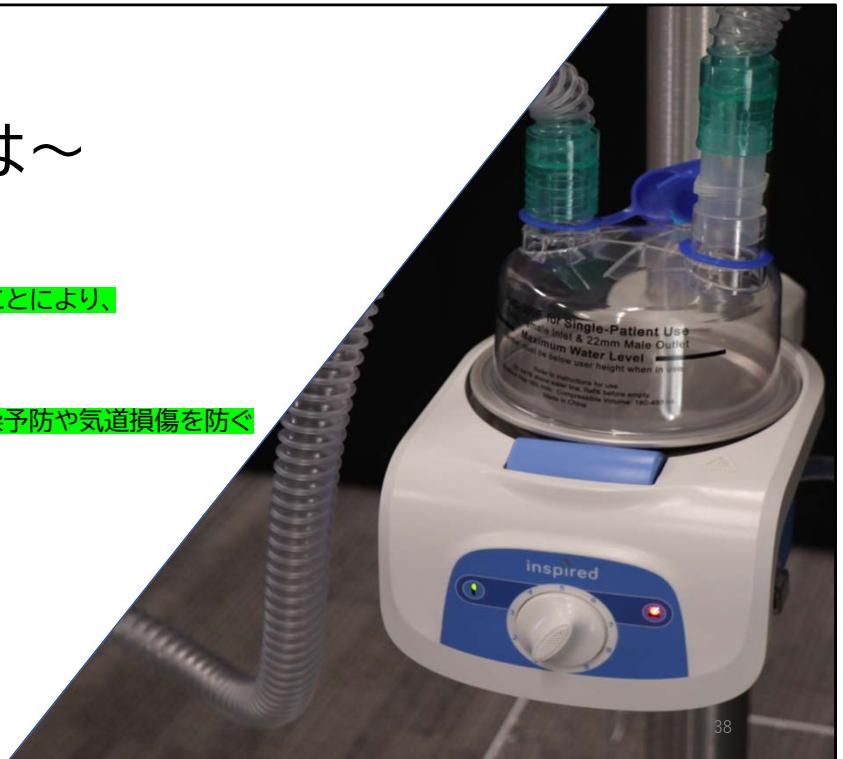
～加温加湿器とは～

吸入ガスを適切な温度と湿度に調整することにより、乾燥や冷却による分泌物の硬化予防や、気道の纖毛運動※を正常な状態に保ち、感染予防や気道損傷を防ぐ機能があります。

※纖毛運動：気道内壁を覆う毛のような細胞（纖毛）が小刻みに動き、粘液の流れを作ることで、気道に入った細菌などの異物を体外へ排出する働きのことです。

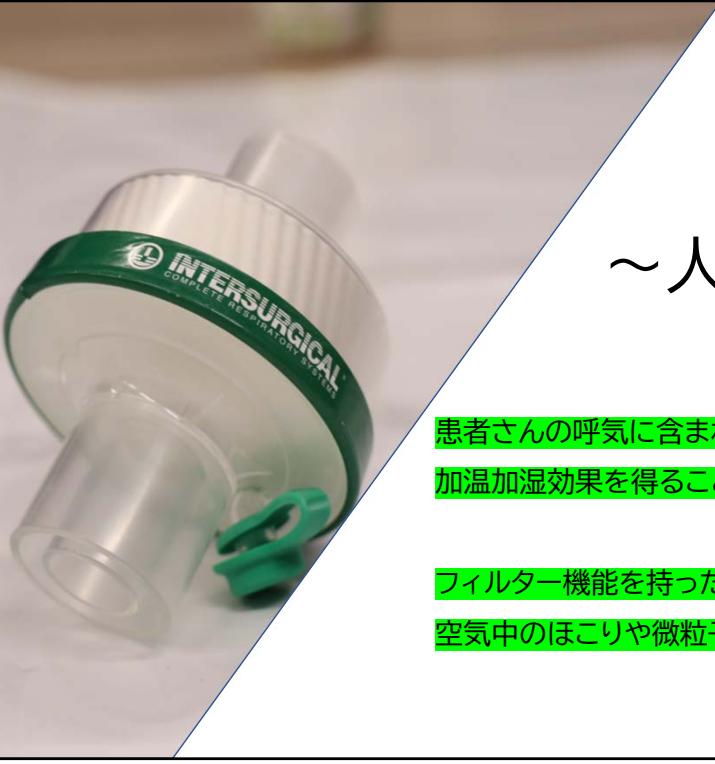
～人工鼻とは～

患者さんの呼気に含まれる熱と水分を吸気に再利用することで、加温加湿効果を得ることができ、肺に優しい空気を届ける。

フィルター機能を持ったタイプであれば、
空気中のほこりや微粒子の侵入を防ぎ、気道感染リスクを軽減します。

患者さんの呼気に含まれる熱と水分を吸気に再利用することで、加温加湿効果を得ることができます。

フィルター機能を持ったタイプであれば、空気中のほこりや微粒子の侵入を防ぎ、気道感染リスクを軽減します。

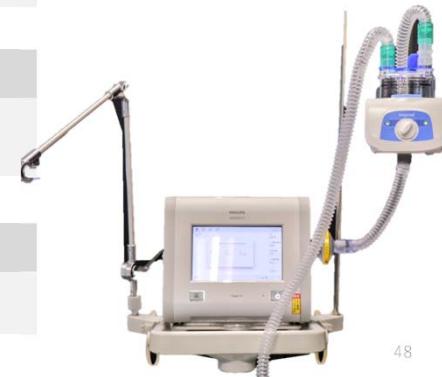
回路を交換後等の再接続の際に、加温加湿器との接続が不十分

接続が不十分な場合、回路内の空気が十分に加温加湿されず、また、空気漏れを起こす可能性もあります。

回路、機器類、電源の復元時の確認不足

加温加湿器を一時的に取り外したり切電した際、確認不足により再接続や電源を入れ忘れる等の事例が発生しています。

■ 回路を交換後等の再接続の際に、加温加湿器との接続が不十分

⇒ 接続が不十分な場合、回路内の空気が十分に加温加湿されず、空気漏れを起こす可能性もあります。

■ 回路、機器類、電源の復元時の確認不足

⇒ 加温加湿器を一時的に取り外したり切電した際、確認不足により再接続や電源を入れ忘れる等の事例が発生しています。

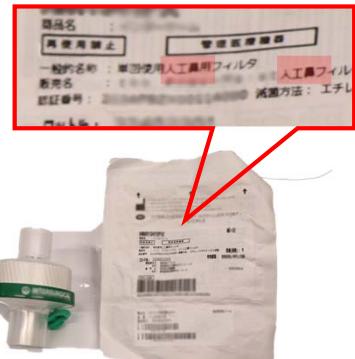
■使用前のパッケージ等の確認

- 人工鼻とバクテリアフィルタは形が似ています。
接続の際は種類間違いがないか、**パッケージなど**でしっかりと確認

■人工鼻と加温加湿器は併用禁忌です

- 人工鼻と加温加湿器やネブライザを併用すると、過度の吸湿により人工鼻が閉塞し、患者さんの換気が困難となる恐れがあるとして、繰り返し注意喚起がされています!!

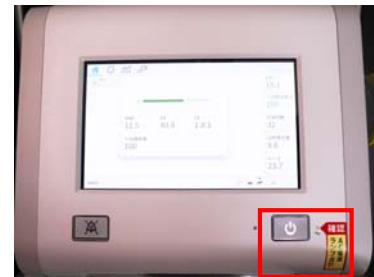
■インジケータの表示確認

- 人工呼吸器使用中は、AC電源が供給されていることをインジケータなどの表示で確認するよう心がけてください。

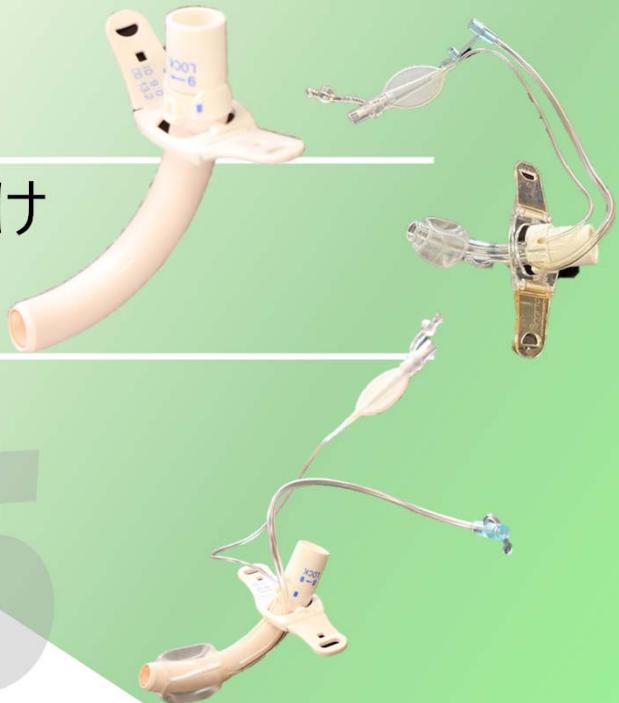
～気管カニューレとは～

気管切開の手術をして作成した穴(気切孔)に挿入するチューブのことです。

- ・ 空気の通り道を確保
- ・ 食物や唾液が気管に流れ込むのを防ぐ
- ・ 気道の清潔保持のため、痰などの分泌物を吸引するためにも使用

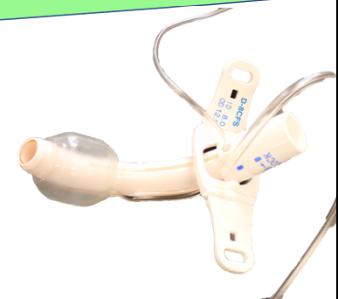
■ 気管カニューレの固定が不十分

カニューレホルダーの固定が不十分な場合、移動時など体を動かしたときにカニューレが抜けることがあります。
身体の緊張度が緩んだり強くなったり変化することで、カニューレホルダーの締り具合・緩み具合が変化することがあります。

■ 体位変換時の保持が不十分

体位を変換する際、気管カニューレや呼吸器回路を保持していないと、回路に引っ張られることで気管カニューレなどが外れることがあります。

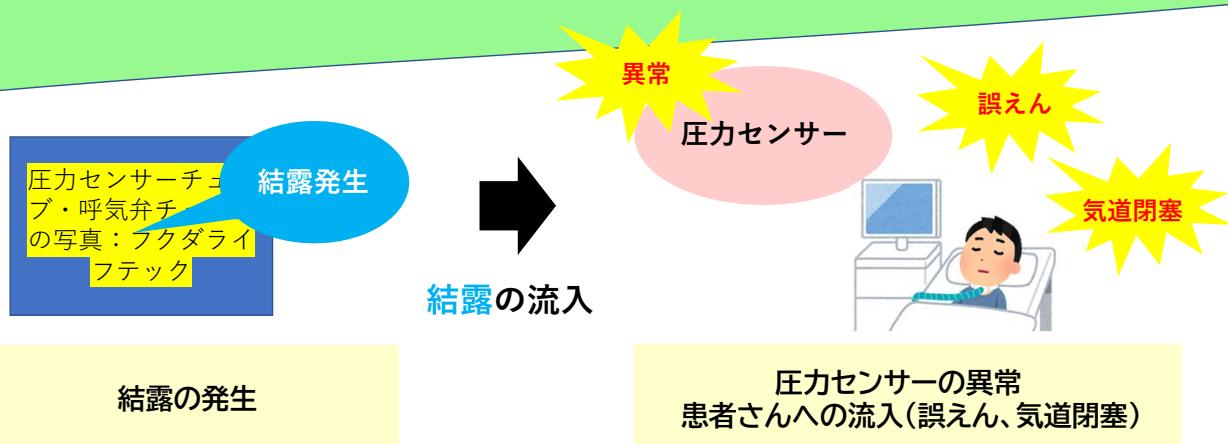
夏場の場合、エアコンの冷気が圧力センサーチューブや呼気弁チューブに直接あたり、冷やされたり、冬場の場合、室内の温度が低いため圧力センサーチューブや呼気弁チューブが冷やされることによって、気温差が生じ、過剰な結露が生じてしまうケースがあります。

- その発生した結露が圧力センサーチューブに流入し、正常な人工呼吸器回路内の情報を測れなくなり、アラームの誤作動などにつながります。
- また、圧力センサーチューブ以外の回路にも多くの結露が発生した場合、患者さんに流入することによって、誤えんや気道閉塞などを引き起こすこともあります。
