啓発資材の作成及びスケジュールについて

令和7年8月4日 大阪府健康医療部生活衛生室薬務課

人工呼吸器を正しく使用するために

~ 在宅で発生するヒヤリ・ハット事例の紹介とその対策~

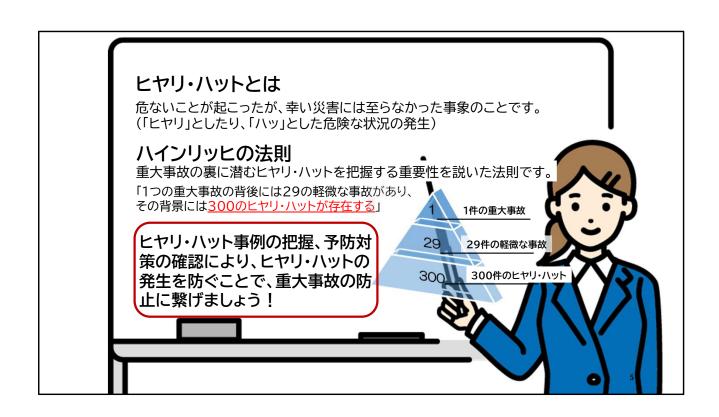
ヒヤリ・ハットとは?

ヒヤリハットとは、ヒヤリとしたり、ハッとした危険な状況の発生など、危ないことが起こったが、幸い災害には至らなかった事象のことを指します。

重大事故の裏に潜むヒヤリ・ハットを把握する重要性を説いたハインリッヒの法則によると、1つの重大事故の背後には29の軽微な事故があり、その背景には300のヒヤリ・ハットが存在するとされています。

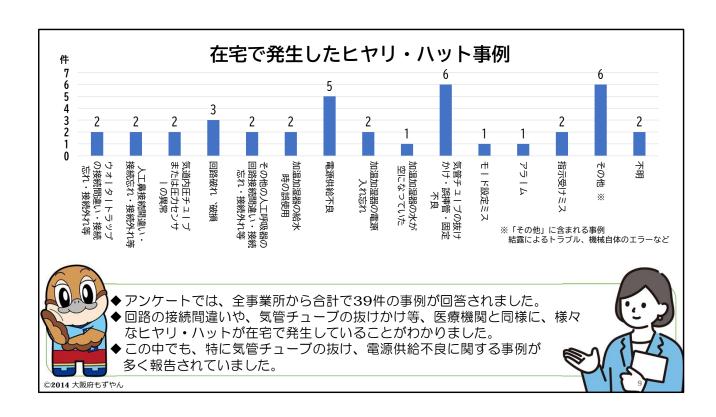
さて、どのようなヒヤリ・ハットが、在宅で発生していたのでしょうか。 今回のアンケートでは、全**235**件の回答中、ヒヤリ・ハットの発生が過去にあったと回答 のあった事業所から、全**39**件の事例の回答がありました。

その内訳を、グラフでお示ししました。

回路の接続間違いや、気管チューブの抜けかけ等、医療機関と同様に様々なヒヤリ・ハットが在宅でも発生していることがわかりました。

また、今回のアンケート結果では、特に気管チューブの抜け、電源供給不良に関する事例が多く報告されていました。

なお、分類されなかった事例は、「その他」に含めてありますが、全部で 6 件あり、その中で、「結露」に関するトラブルなどが報告されていました。

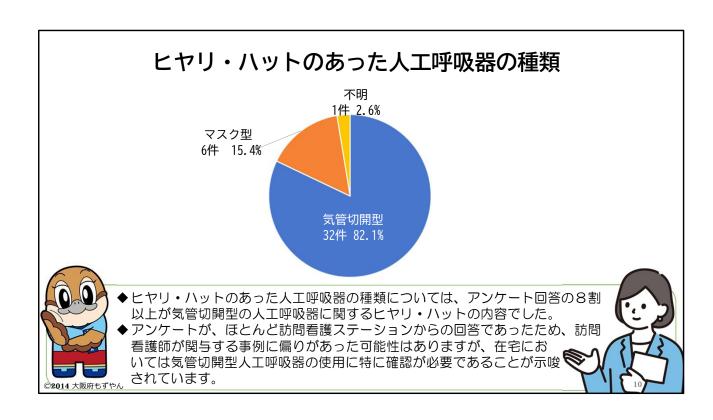
まず、今回のアンケートで回答のあったヒヤリ・ハットのあった人工呼吸器の種類についてです。

ヒヤリ・ハットのあった人工呼吸器の種類については、アンケート回答の8割以上が 気管切開型の人工呼吸器に関するヒヤリ・ハットの内容でした。

アンケートが、ほとんど訪問看護ステーションからの回答であったため、訪問看護師が関与する事例に偏りがあった可能性はありますが、在宅においては気管切開型人工呼吸器の使用に特に確認が必要であることが示唆されています。

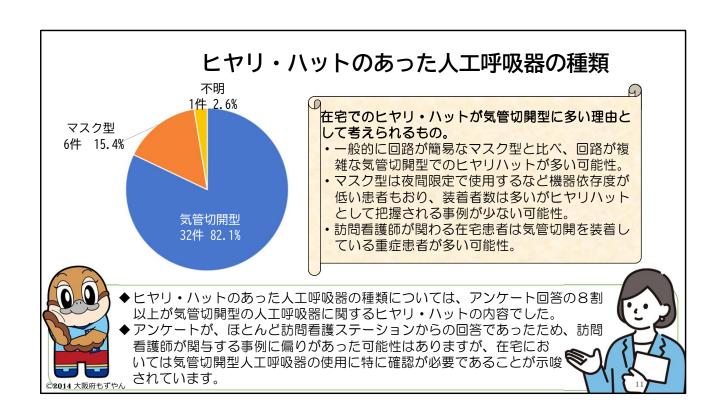
在宅でのヒヤリ・ハットに気管切開型に多い理由として考えられるものとして、 三点が考えられます。

一つは、一般的に回路が簡易なマスク型と比べ、回路が複雑な気管切開型でのヒヤリハットが多い可能性が、考えられます。

二点目は、マスク型は夜間限定で使用するなど機器依存度が低い患者もおり、装着者数は 多いがヒヤリハットとして把握される事例が少ない可能性です。

三点目は、訪問看護師が関わる在宅患者は気管切開を装着している重症患者が多いという、アンケート回答者の偏りによる可能性が考えられます。

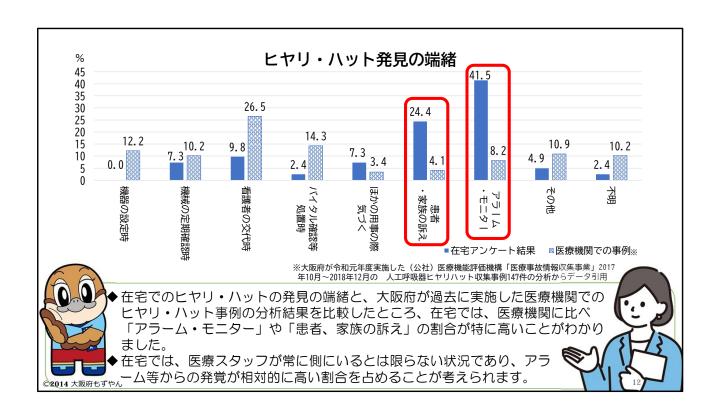
つぎに、ヒヤリ・ハット発見の端緒についてご紹介します。

今回実施したアンケート結果である、在宅でのヒヤリ・ハットの発見の端緒と、大阪府が過去に実施した医療機関でのヒヤリ・ハットの事例の分析結果を比較したところ、在宅では、医療機関内に比べ「アラーム・モニター」や「患者、家族の訴え」で異常に気づく割合が特に高いことがわかりました。

医療機関では専門の医療スタッフが勤務しており、異変に気付くことのできる環境下にあることに比べ、在宅では医療スタッフが常に側にいるとは限らない状況であり、「アラーム・モニター」や「患者、家族の訴え」を端緒とする異変の発覚が相対的に高い割合を占めることが考えられます。

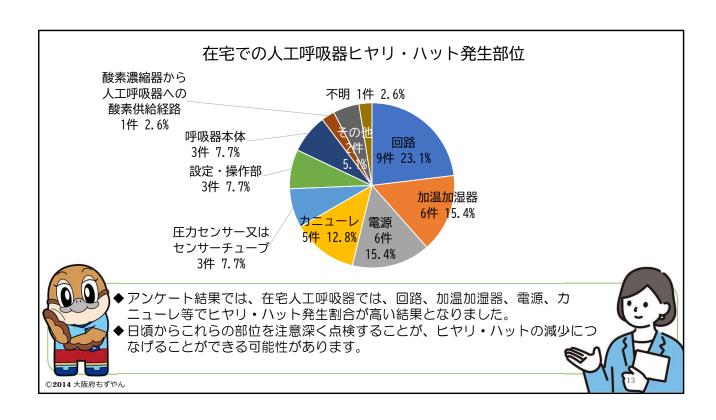
在宅で人工呼吸器の使用におけるヒヤリ・ハットは、どのような部位で発生しているのでしょうか。

今回実施したアンケートでは、全**39**件の報告事例中、回路での発生が最も多く、また、加温加湿器、電源、カニューレ等でも一定数発生していることがわかりました。 事例紹介編でその内容を改めてご説明しますが、日頃からこれらの部位を注意深く確認することが、ヒヤリ・ハットの減少につなげることができるかもしれません。

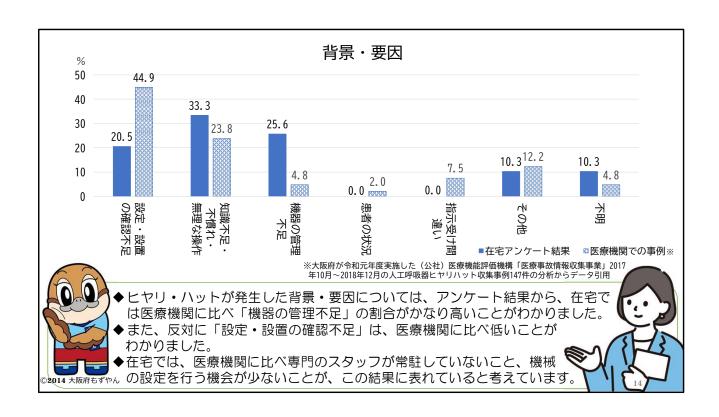
ヒヤリ・ハットが発生した背景・要因について、集計結果をまとめました。

この結果から、医療機関での事例データと比較すると、在宅では医療機関に比べ「機器の管理不足」の割合がかなり高いことがわかりました。

また、反対に、「設定・設置の確認不足」は、医療機関に比べ低いことがわかりました。

在宅では、医療機関に比べ専門のスタッフが常駐していないため機器の管理不足によるヒヤリ・ハットが起きやすいこと、また、医療機関に比べ機械の設定を行う機会が少ないため設定等の確認不足によるヒヤリ・ハットの割合が低いことが、この結果に表れていると考えています。

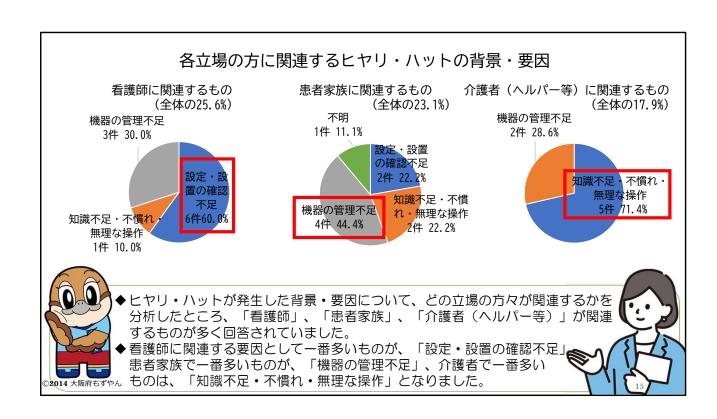
また、これらの背景・要因が、どのような方々が関連するものであったか分析したところ、「看護師」、「患者家族」、「介護者(ヘルパー等)」が関連するものが多く回答されており、

それぞれの内訳を確認すると、看護師に関連するものとしては、「設定・設置の確認 不足」が最も多く、

患者家族に関連するものとして一番多いものは、「機器の管理不足」によるものが一番多く、

ヘルパー等介護者に関連するものとして一番多いものは、「知識不足・不慣れ・無理な操作」となりました。

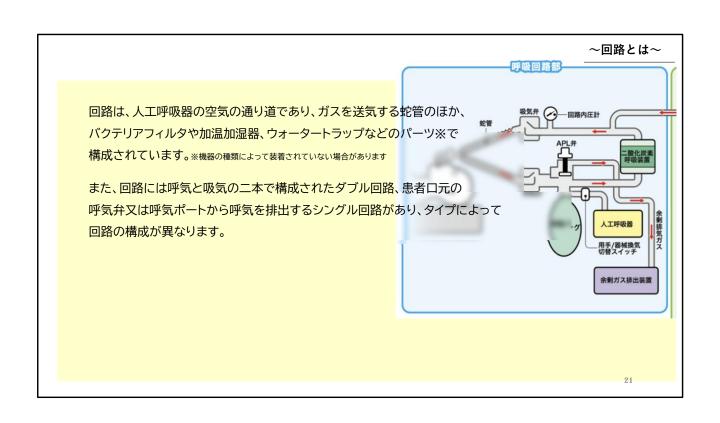
回路は、人工呼吸器の空気の通り道であり、ガスを送気する蛇管のほか、バクテリアフィルタや加温加湿器、ウォータートラップなどのパーツで構成されています。 また、回路には呼気と吸気の二本で構成されたダブル回路、患者口元の呼気弁又は呼気ポートから呼気を排出するシングル回路があり、タイプによって回路の構成が異なります。

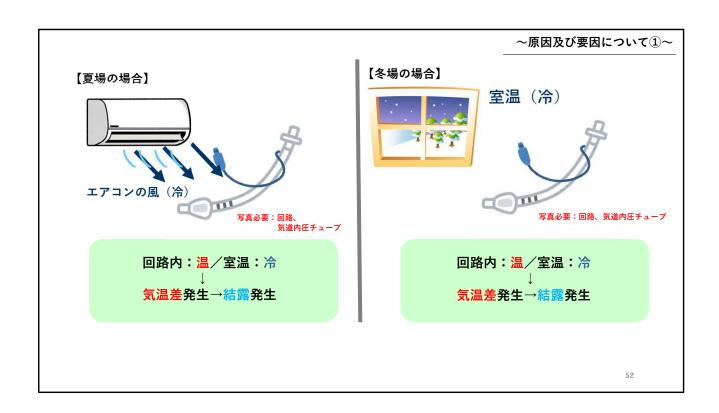
原因及び要因について

■夏場の場合、エアコンの冷気で気道内圧チューブが冷やされたり、冬場の場合、外気温の影響で気道内圧チューブが冷やされることによって、気温差が生じ、過剰な結露が生じてしまうケースがあります。

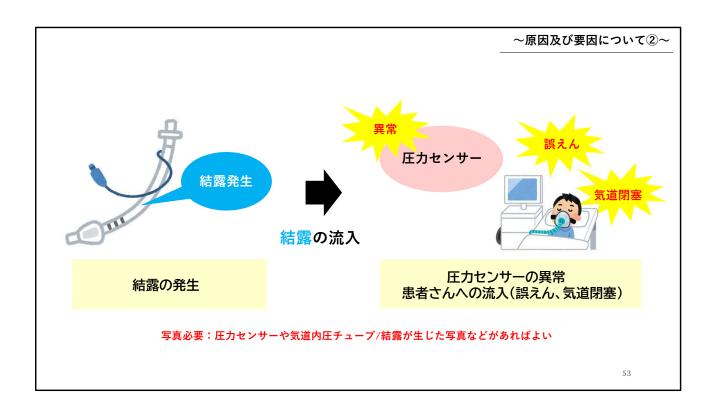
- ■その発生した結露が圧力センサーと反応し、圧力センサーの異常や患者さんへの流入が起きます。
- ■患者さんに流入することによって、誤えんや気道閉塞などを引き起こすこともあります。
