第 2 回 安威川ダムの自然環境保全対策等に関する懇話会

試験湛水中～試験湛水後の環境調査結果について

大阪府 都市整備部
安威川ダム建設事務所

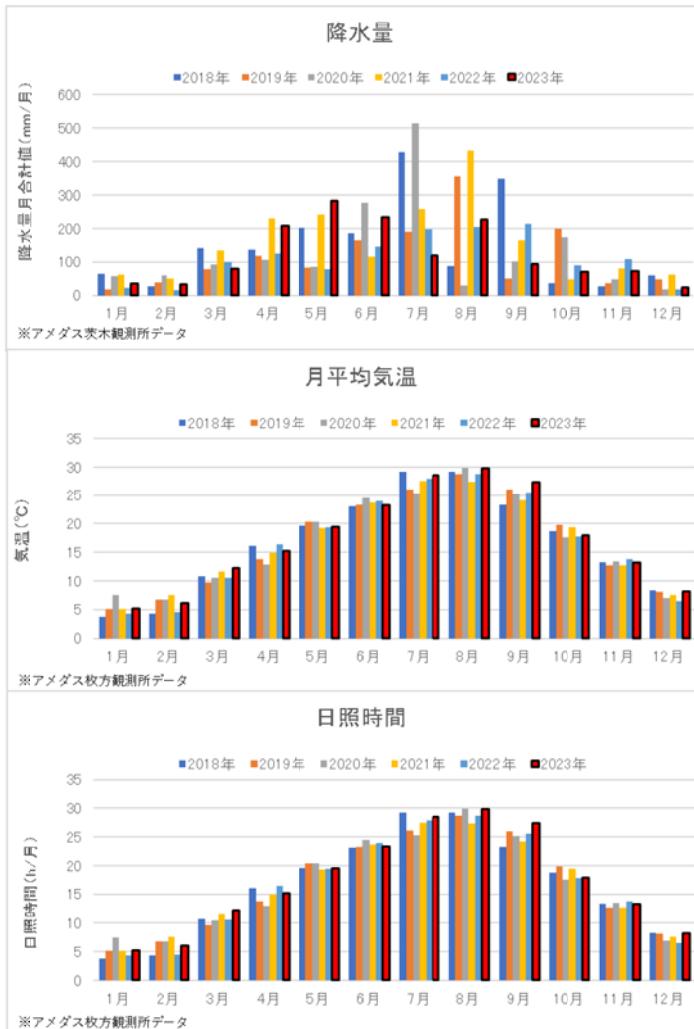
図 1-2 令和5年度の気象条件（近5カ年との比較）

- 令和5年度は、7月の降水量が少なく、7月、8月の気温が高かった。
- 試験湛水が終了し、管理開始移行後、8月16日の出水まで大きな降雨はなかった。7月後半から8月中旬にかけて、放流量が流入量を上回る期間が続いた。

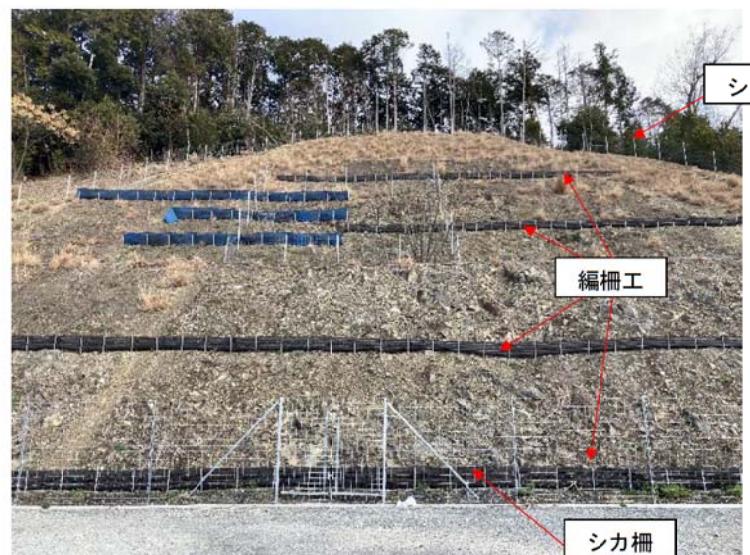
編柵とシカ柵の設置（令和5年）

- 試験施工後モニタリング調査の結果、編柵工において、植被率の増加が顕著にみられたため、令和5年に編柵工を法面全域に設置した。
- また、シカの食害等の影響がみられる事から、試験施工区(生保工区③)を覆うようにシカ柵を設置した。

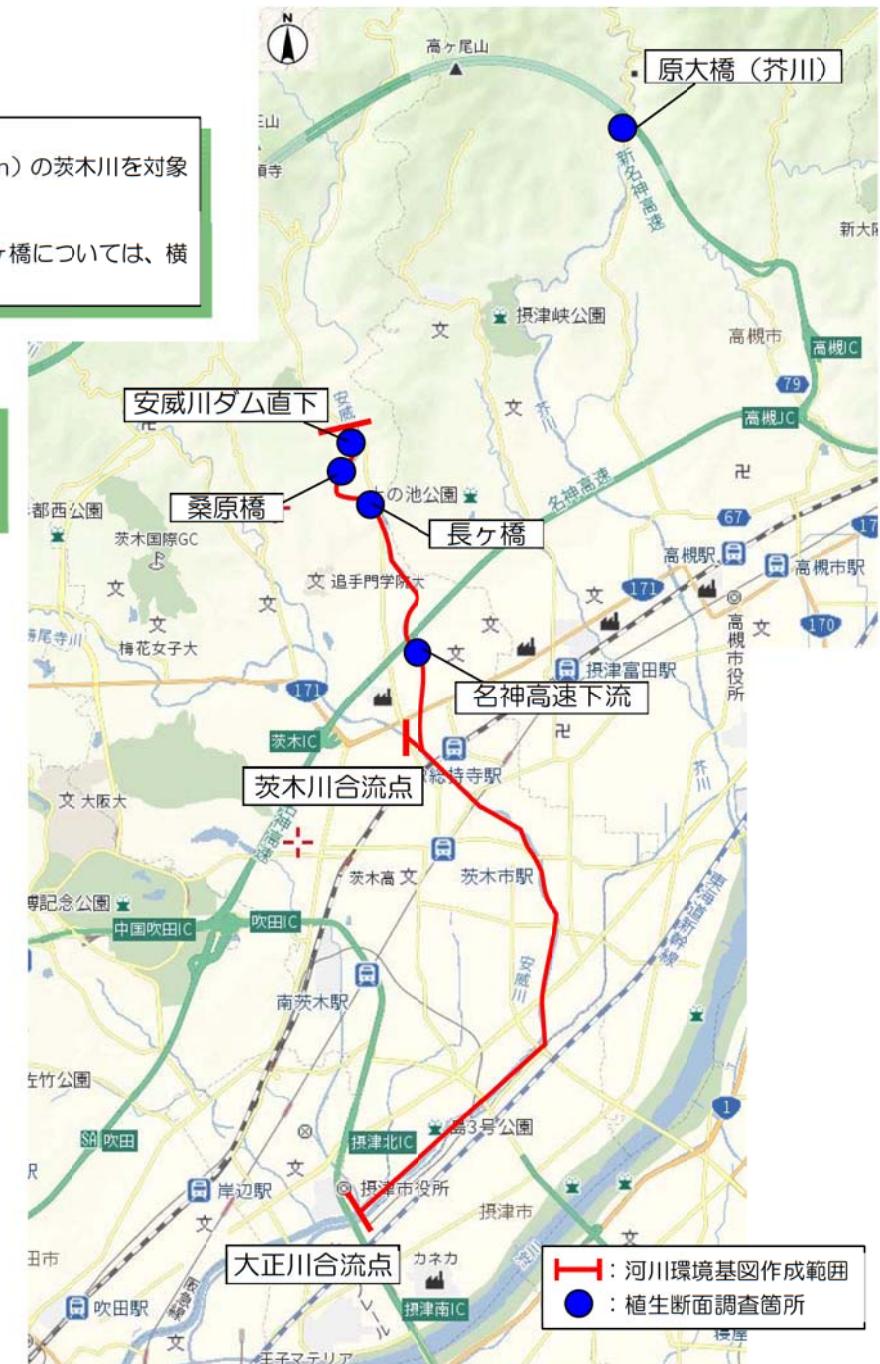
表 11-1 調査範囲における基本分類別面積およびその割合(H.W.L) : 令和5年度

- ・コンクリート構造物や道路などの人工構造物(31.2%)が最も割合が大きく、次いで開放水面(19.0%)、セイバンモロコシ群落などの単子葉草本群落(その他の単子葉草本群落)(10.3%)、公園・グラウンドや人工裸地のグラウンドなど(9.6%)の順に面積割合が大きかった。

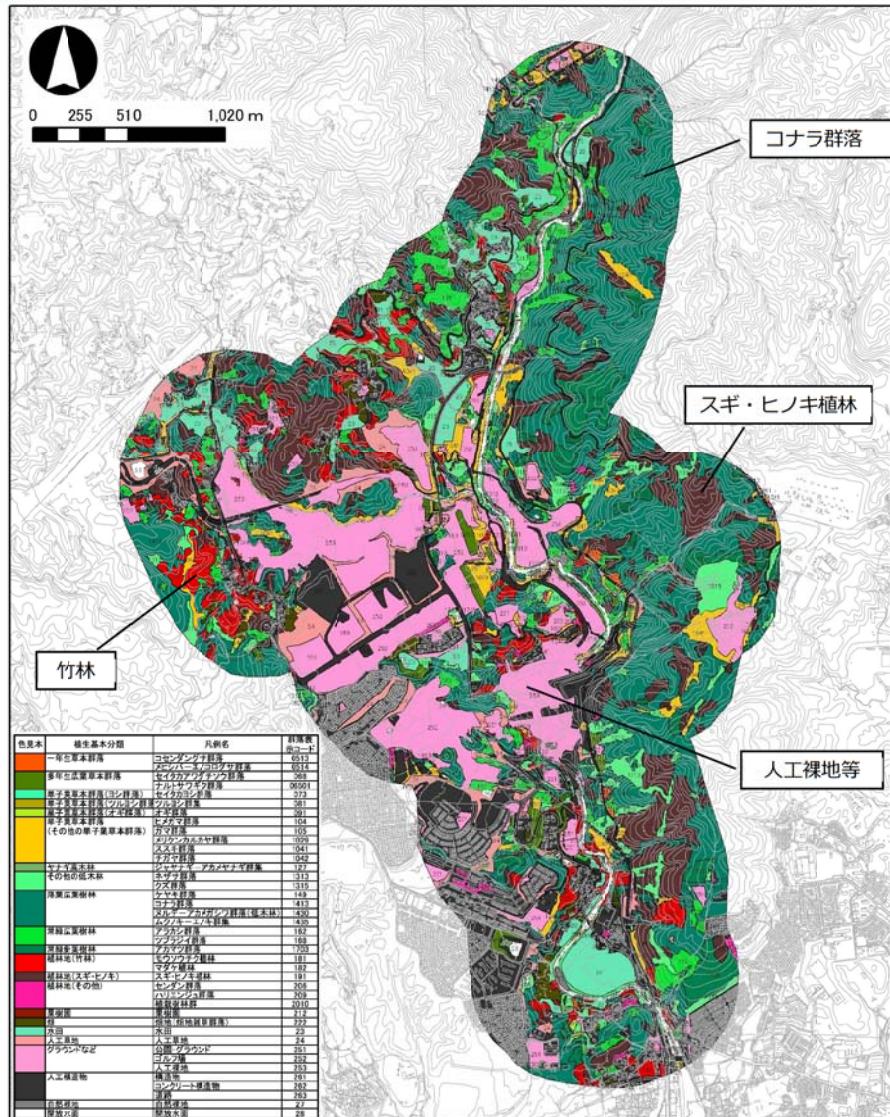
図 12-1 事業実施区域周辺の植生図（令和2年度調査）

- ・コナラ群落が最も広い面積を占め約25%、次いでスギ・ヒノキ植林が約12%を占め、試験湛水前の状況から、優占する群落については大きな変化は確認されなかった。
 - ・水位変動域では、冠水により樹木の枯死・衰退がみられた。今後、裸地化の進行がないか注視が必要である。
 - ・水位変動域では、一部侵略的外来種（ナルトサワギクやヨウシュチョウセンアサガオ）の面積が若干増加した一方、水位変動域外の左岸道路法面等ではナルトサワギクの群落は減少した。

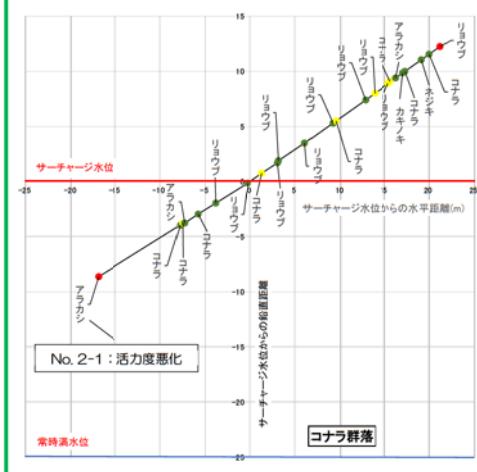
図 12-5 モニタリング対象木の樹勢の変化

- 安威川ダム水位変動域の代表的な樹木群落（コナラ群落・アラカシ群落）に設定した側線の、調査ベルト内のモニタリング対象木について樹木活力度調査を実施。
- アラカシ群落、コナラ群落ともに調査測線の最下方（水位変動域）に位置するアラカシで活力度の悪化がみられたものの、その他の個体については冠水の影響と推定される樹勢の悪化は確認されなかった。

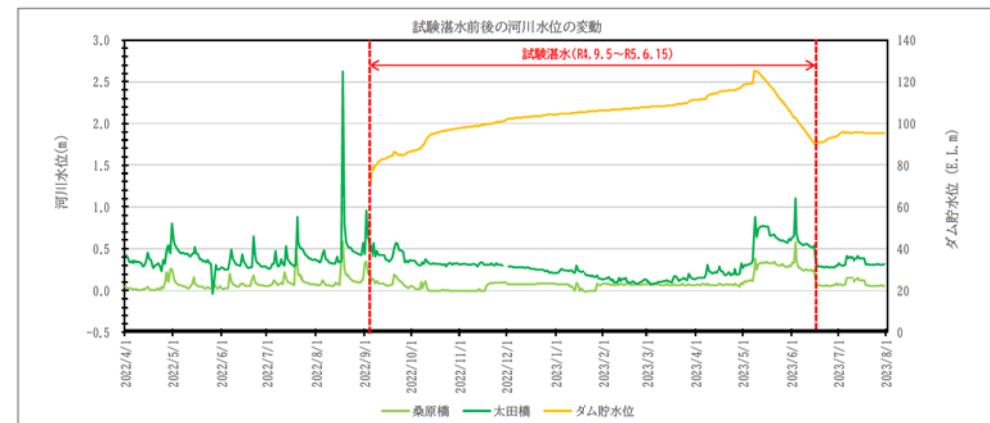
図 14-2 ダム上下流河川の水位の変動

- ダム上流の車作大橋とダム下流の桑原橋の水位差をみると、試験湛水開始以降、試験湛水前よりも水位差が広がり、ダムに貯留していることが伺えるが、ダム下流河川において瀕切れは確認していない。

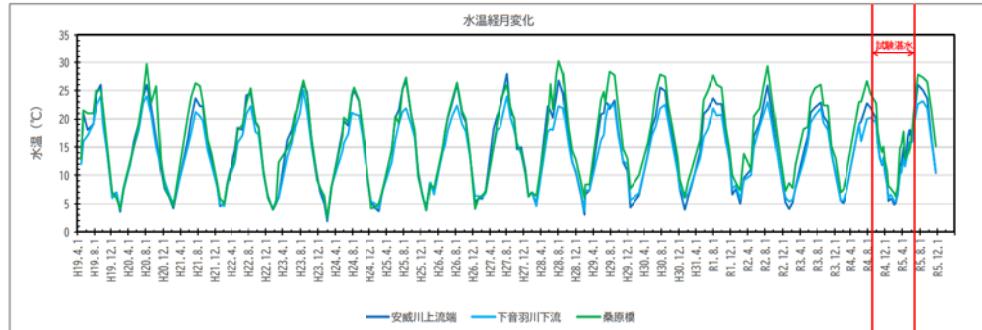
図 14-3(1) ダム下流・流入河川の水温・水質の変動（水温）

- 水温は冬季のおおよそ5°Cから夏季の30°Cの間で変動し、試験湛水前後で大きな違いはない。
- pH（水素イオン濃度）は概ね環境基準A類型の範囲で変動するが、夏季には高くなる傾向が見られる。試験湛水前後で大きな違いはない。
- SS（浮遊物質量）は概ね環境基準A類型に収まっているが、時折高い数値を示す。試験湛水前後で大きな違いはない。
- DO（溶存酸素量）は、湛水開始以降、一時的に基準を下回る場合があるが、流入河川、下流河川ともに低い値を示しているため、試験湛水による影響ではないと考えられる。
- BOD（生物化学的酸素要求量）は、流入河川、下流河川ともに湛水前に比べ、湛水中、湛水後は値が大きくなつたが概ね環境基準A類型を満足している。
- T-N（総窒素）は0.2~1.0mg/Lで変動し、試験湛水前後で大きな違いはない。
- T-P（総リン）は0.01~0.1mg/Lで変動し、試験湛水前後で大きな違いはない。
- クロロフィルaは、試験湛水時、試験湛水後は下流の桑原橋が流入河川に比べて高くなっている。

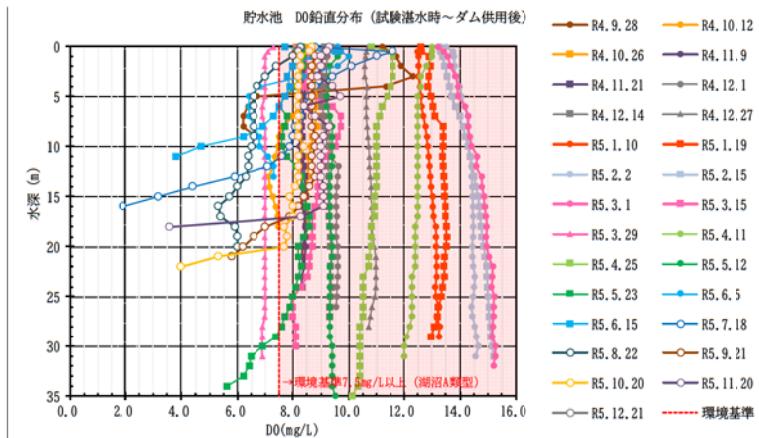
図 14-6(1) 貯水池の水温・水質の鉛直分布 (DO)

- 安威川ダムでは、5月から水温躍層が形成され始め、躍層の形成は10月頃まで確認される。7月、8月には強固な水温躍層が形成される。その他の期間は鉛直方向に一様に分布しており、全層循環している。
- DOは、水温躍層が形成される夏季を中心に底層DOの値が小さくなるが、夏季を除くと、鉛直方向に一様に分布している。
- SSは、数日前に出水があった場合、中～下層で高くなる傾向がみられた。
- pHは6.6～8.8で変動しており、概ね環境基準値を満足している。

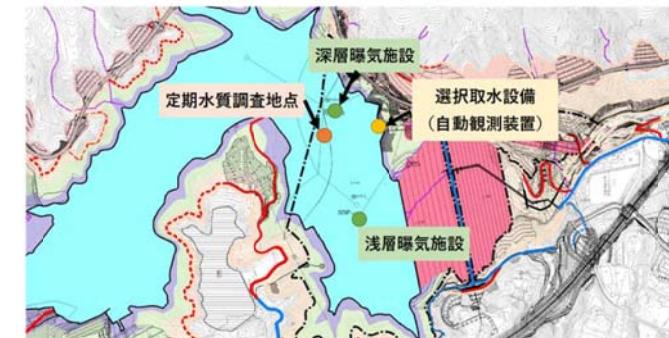
- ・水温は冬季のおおよそ5℃から夏季の30℃の間で変動し、上層が高い傾向である。上層の水温が高いのは日射による受熱の影響と考えられる。
- ・pHは概ね環境基準値を満足しており、夏季を中心に、上層が下層に比べて高くなっている。上層が高いのは植物プランクトンの増殖によるためと考えられる。
- ・SS、濁度は、一部で出水時に下層で高い値を示す場合があり、出水による影響と考えられる。
- ・DOは、上層は概ね環境基準値を満足しているが、夏季を中心に中層や下層で一部基準値を下回る。
- ・BODは概ね0~3mg/Lの範囲で推移している。
- ・CODは概ね2~4mg/Lの範囲で推移している。
- ・クロロフィルaは夏季と冬季に高い値を示しており、藻類の増殖に注視が必要である。
- ・クロロフィルa量のうち死んだ藻類の量を表すフェオフィチンは、夏季はクロロフィルaの変動と同程度の傾向を示すが、冬季は異なる傾向を示しており、夏季は気温が高く死滅しやすい一方で、冬季は気温が低いことからフェオフィチン量が少ないと考えられる。
- ・汚染の程度を示す大腸菌数は概ね環境基準値を満足している。
- ・全窒素は0.16~0.8mg/L、無機態窒素は0.05~0.63mg/Lの範囲で変動している。
- ・全リンは0.012~0.057mg/L、無機態リンは0~0.039mg/Lの範囲で変動している。クロロフィルaの値が増加傾向となったR5年5月~8月にかけて全リン、無機態リンとともに増加傾向であり、藻類の増殖に必要な栄養塩が貯水池内に確保されていたと考えられる。
- ・水生生物への影響を示す全亜鉛は概ね環境基準値を満足している。
