2.3.3 流況

2.3.4 水質(分析試験)

2.3.5. 水中ドローンによる観察

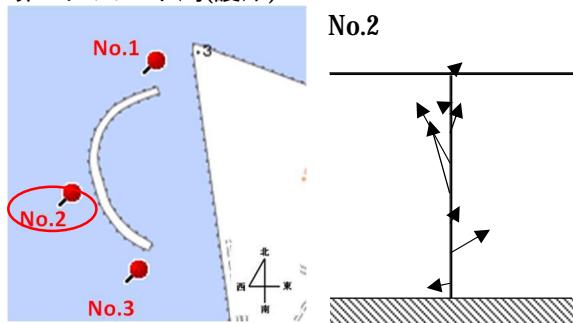
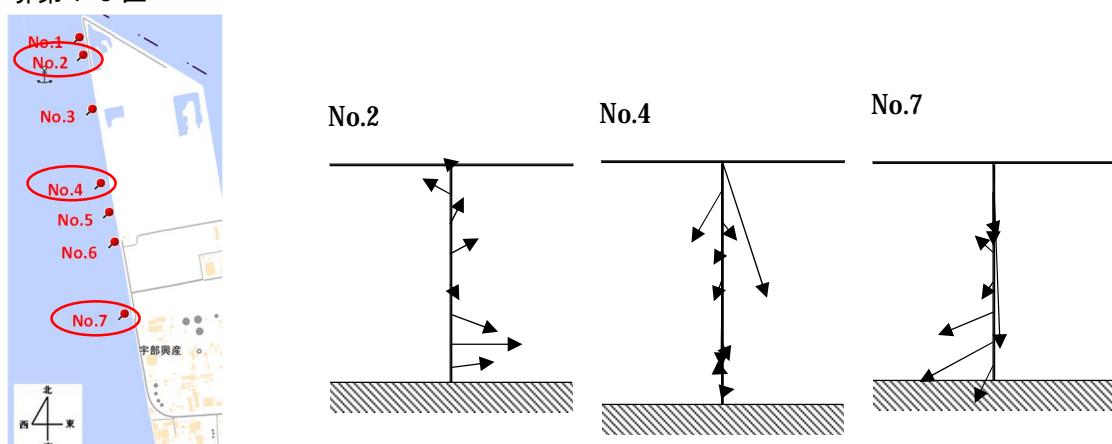
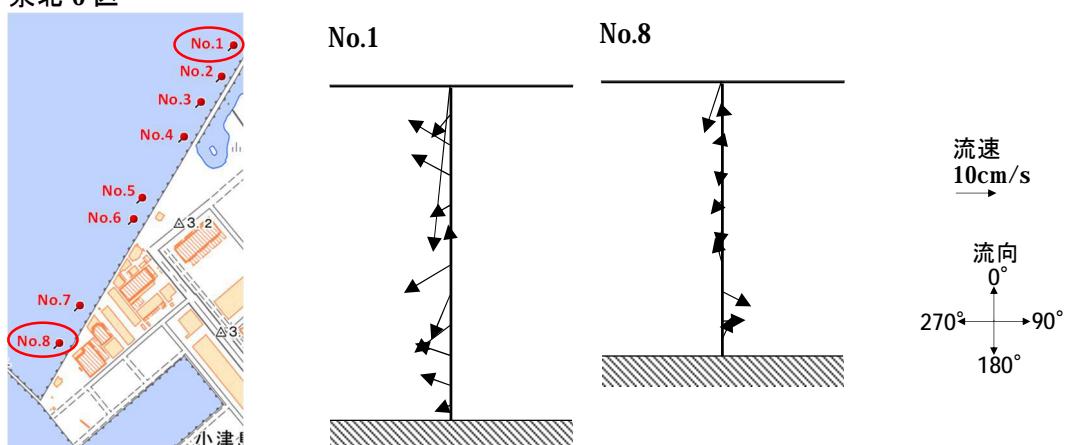
図 2-4(1) 流向流速計測結果（堺 2 区人工干潟(護岸)、堺第 7-3 区、泉北 6 区）

流向流速計による測定結果を図 2-4(1)～(2)に示す。

流速は、0.4～50.9cm/s の範囲となった。流速の大きくなる水深帯は、堺 2 区人工干潟(護岸)や堺第 7-3 区(No. 2)では中層から下層であったが、その他の地点では概ね上層で流速が大きくなる傾向にあり、堺第 7-3 区(No. 7)や泉北 6 区(No. 1、No. 8)や阪南 4・6 区(No. 5)では中層もしくは下層でも流速が大きくなる傾向にあった。

流向は、堺第 7-3 区のように護岸に向かう(No. 2)もしくは沖に向かう(No. 7)流れがみられる地点もあったが、概ね護岸に沿った流れがみられる傾向にあった。

※赤囲みは流向流速計測地点を示す。

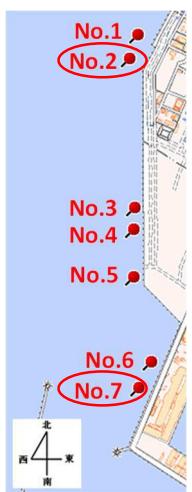
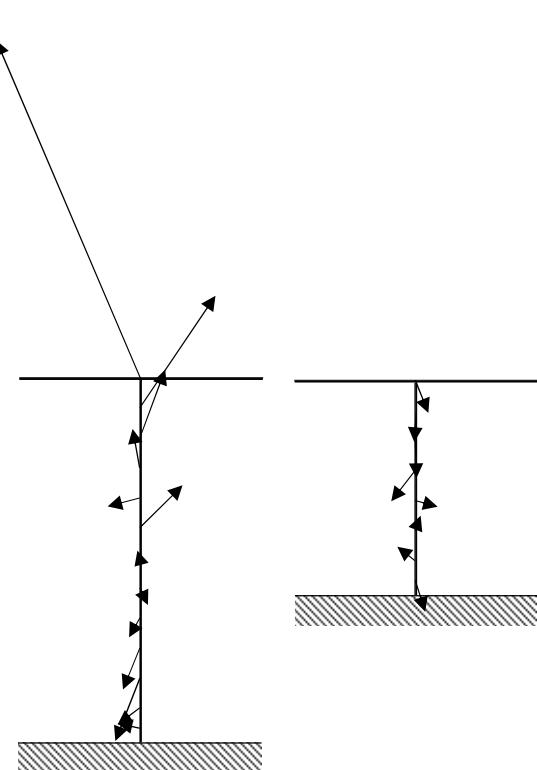
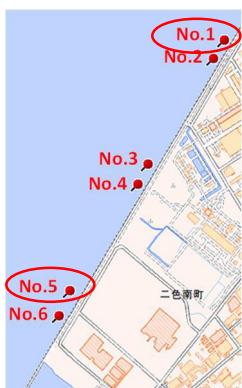
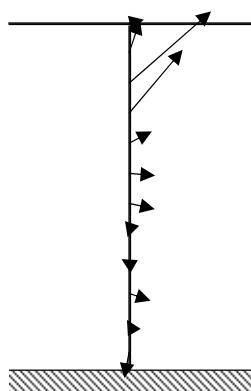
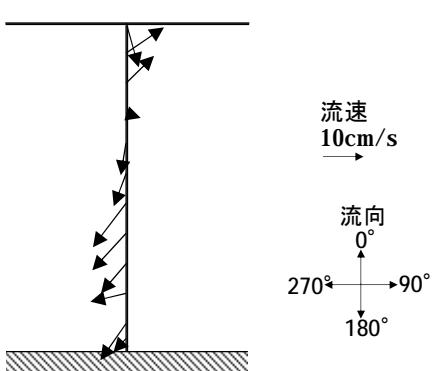
図 2-4(2) 流向流速計測結果（新浜地区、阪南 4・6 区）

*赤囲みは流向流速計測地点を示す。

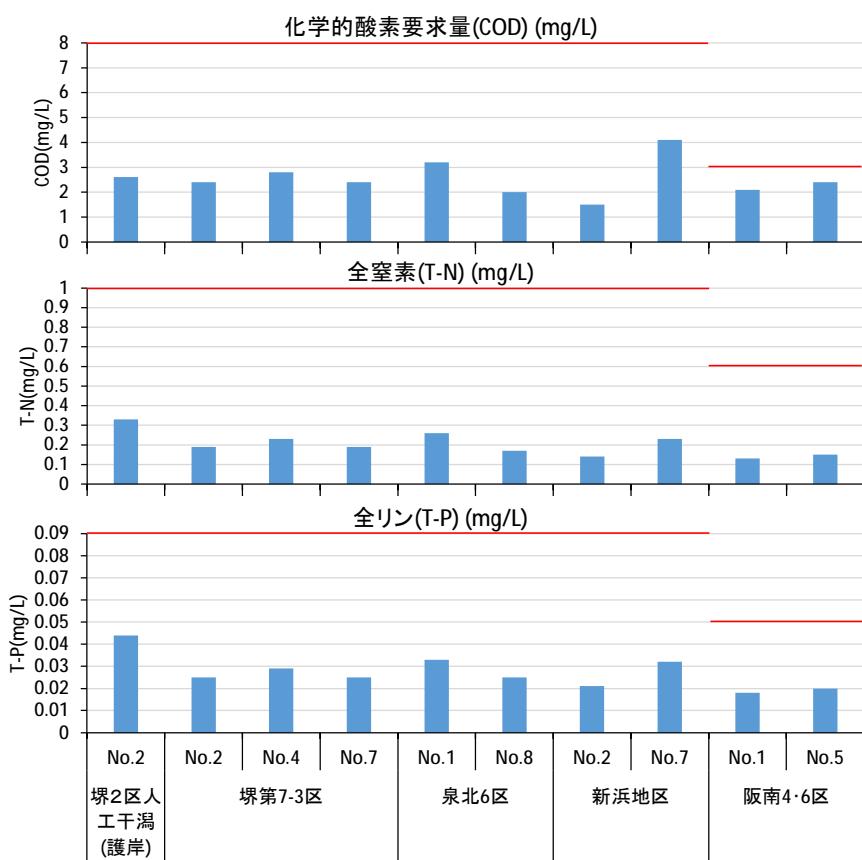
図 2-5(1) 水質の分析試験結果 (COD、全窒素、全リン)

CODは、1.5～4.1mg/Lの範囲にあり、新浜地区のNo.7が最も高い値を示した。

全窒素は、0.13～0.33mg/Lの範囲にあり、堺2区人工干潟(護岸)が0.33mg/Lと最も高く、南側の阪南4・6区が0.13～0.15mg/Lとなり、南側に比べて、北側の海域で高くなる傾向を示した。

全リンは、0.018～0.044mg/Lの範囲にあり、堺2区人工干潟(護岸)が0.044mg/Lと最も高く、南側の阪南4・6区が0.018～0.020mg/Lとなり、全窒素と同様に北側の海域で高くなる傾向を示した。

環境基準が定められている上記3項目は、いずれも基準値を下回った。

※赤色実線は環境基準値を示す。 COD : C類型 8mg/L 以下、B類型 3mg/L 以下
 全窒素: IV類型 1mg/L 以下、III類型 0.6mg/L 以下
 全リン: IV類型 0.09mg/L 以下、III類型 0.05mg/L 以下

水質の分析試験結果を図2-5(1)～(2)、表2-3に示す。なお、環境基準が定められているCOD、全窒素、全リンの3項目は図中に環境基準値を示した。

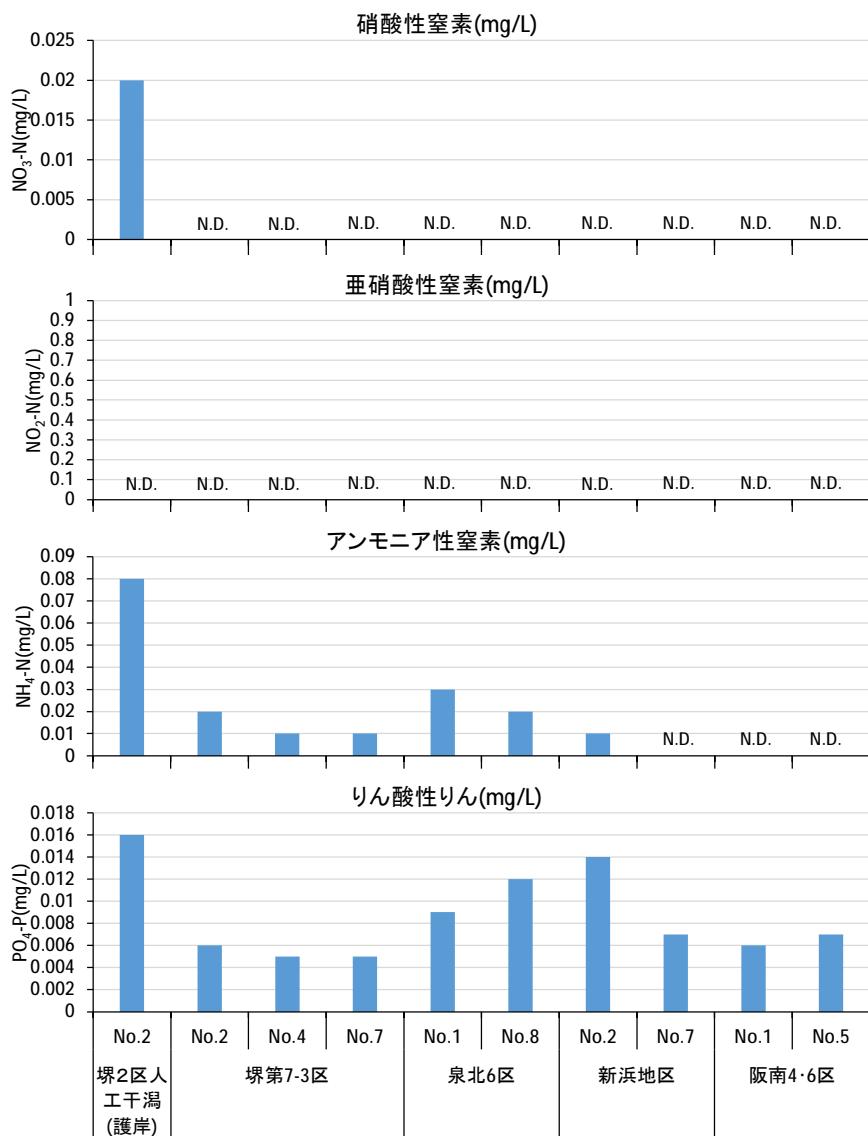
図 2-5(2) 水質の分析試験結果（無機態窒素、りん酸態りん）

硝酸性窒素は、堺2区人工干潟(護岸)を除き定量下限値未満、亜硝酸性窒素は、全地点で定量下限値未満となった。

アンモニア性窒素は堺2区人工干潟(護岸)で0.08mg/Lと最も高く、堺第7-3区から新浜地区(No.2)で0.01～0.03mg/Lの範囲、新浜地区(No.7)と阪南4・6区が定量下限値未満となり、北側の海域で高くなる傾向を示した。

りん酸性りんは堺2区人工干潟(護岸)で0.016mg/Lと最も高く、新浜地区(No.2)で0.014mg/L、泉北6区(No.8)で0.012mg/Lと南側の海域でも高くなる地点がみられた。

※N.D.は定量下限値未満(<0.01mg/L)を示す。
