2.4. 簡易な藻場創出手法の効果検証

2.4.1 現地計測

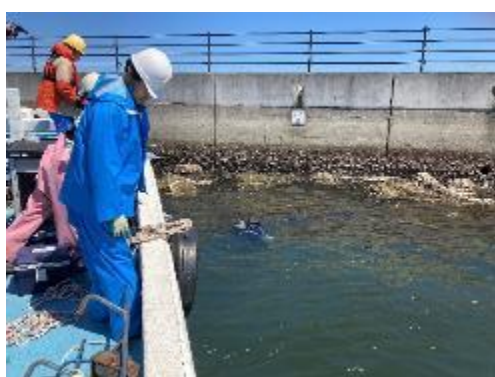
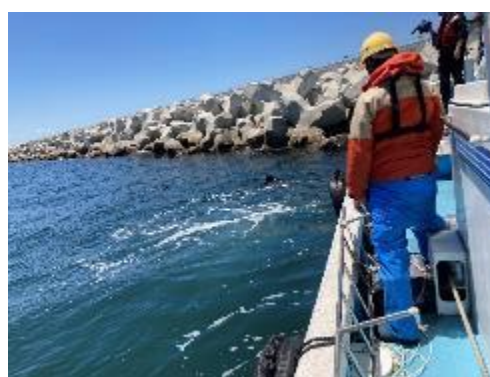
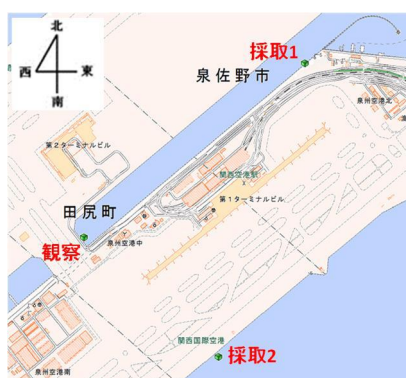
図2-14 移植に用いた母藻の採取地

移植に用いる母藻の採取は、5月29日に関西空港島の1期空港島の西側護岸の内部水面北側(採取1)と同東側護岸の中央部付近(採取2)で行った(図2-14)。移植する海藻として、ワカメとホンダワラ類(タマハハキモク、シダモク)を採取した(図2-15、図2-16)。なお、図2-14に示す観察地点ではカジメ幼体が付着した建材ブロックを移植に用いるため、4基回収した(図2-17)。

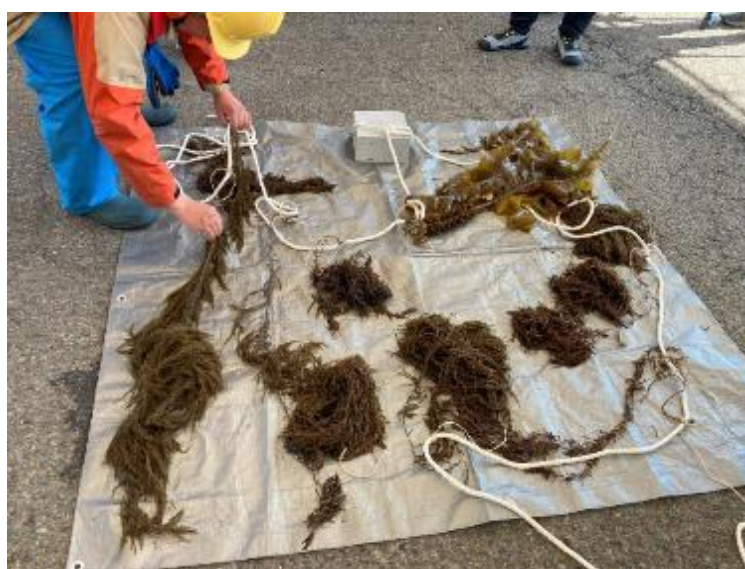
図 2-18 準備した移植ロープ

移植に必要な株数を確保した後、移植ロープを準備するため、一度港（堺出島漁港）に戻った。移植ロープの準備は、港内の岸壁で行った。移植には 10m の綿ロープ 1 本あたりにワカメ 2 株、シダモク 4 株、タマハハキモク 4 株を麻ひもにより海藻の基部を綿ロープに結び付けたものを 1 セット(図 2-18)として、10 セットを用意した。

移植ロープ（10m）1 本あたり  
 ・シダモク×4 株  
 ・タマハハキモク×4 株  
 ・ワカメ×2 株
