4.2 港湾エリアにおける効果的なモニタリング技術検討実証

4.2.1 各モニタリング手法を用いた現地調査

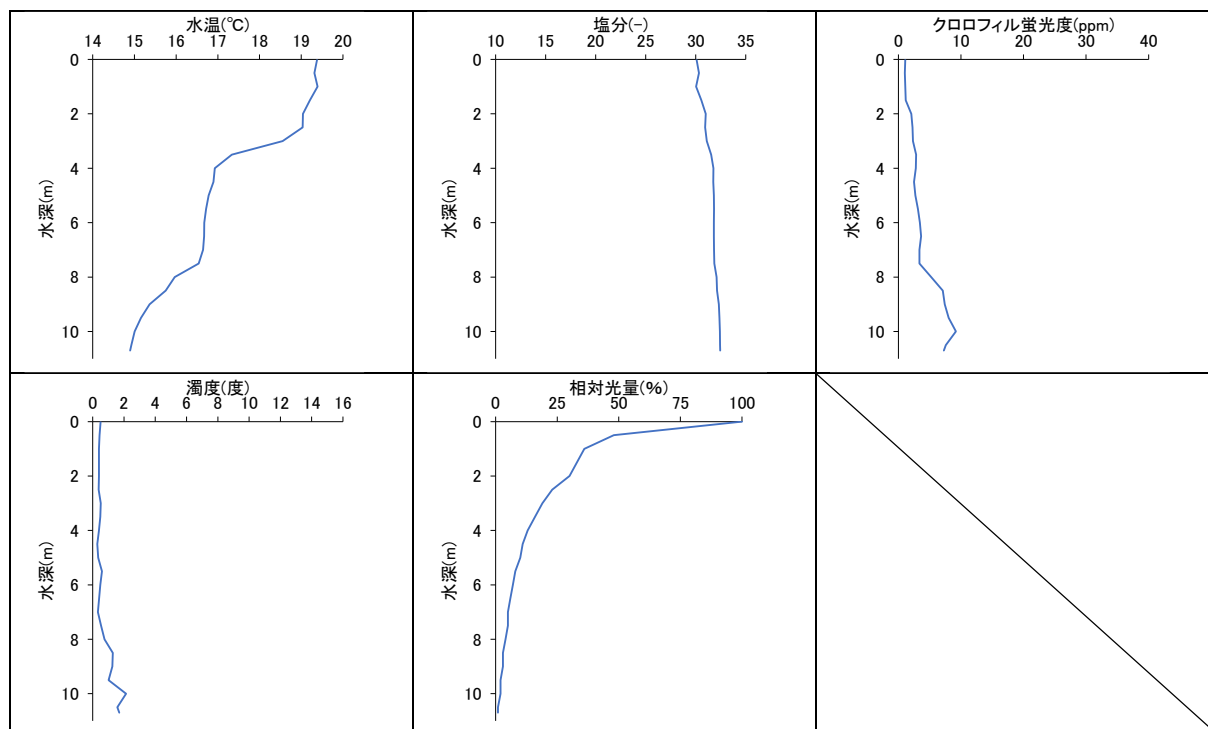
図4.2-3 水質計測結果(モニタリング調査地点沖、2025年5月)

モニタリング調査を行った護岸部の沖側の地点で多項目水質計を用いて計測した結果を図4.2-3、表4.2-2に示す。

水温は14.9～19.4℃、塩分は30.0～32.4の範囲にあった。クロロフィル蛍光度は1.0～9.2、濁度は0.3～2.1であった。相対光量は水深3mで19%と、20%を下回った。

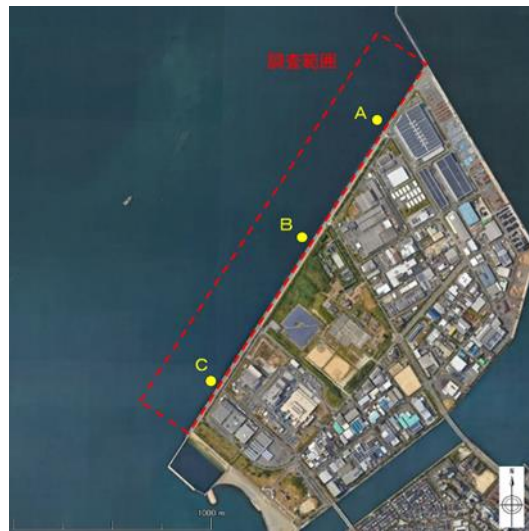
図 4.2-4 阪南4・6区の調査地点候補

5月の阪南4・6区のモニタリング調査候補地点と、護岸上の海藻の繁茂状況について、図4.2-4、図4.2-5に示す。

調査を行ったA～Cの3地点ともおおむね同様の海藻種および被度が確認できたため、防波堤付近で比較的波浪が穏やかな地点Aでモニタリング比較実証を行うこととした。

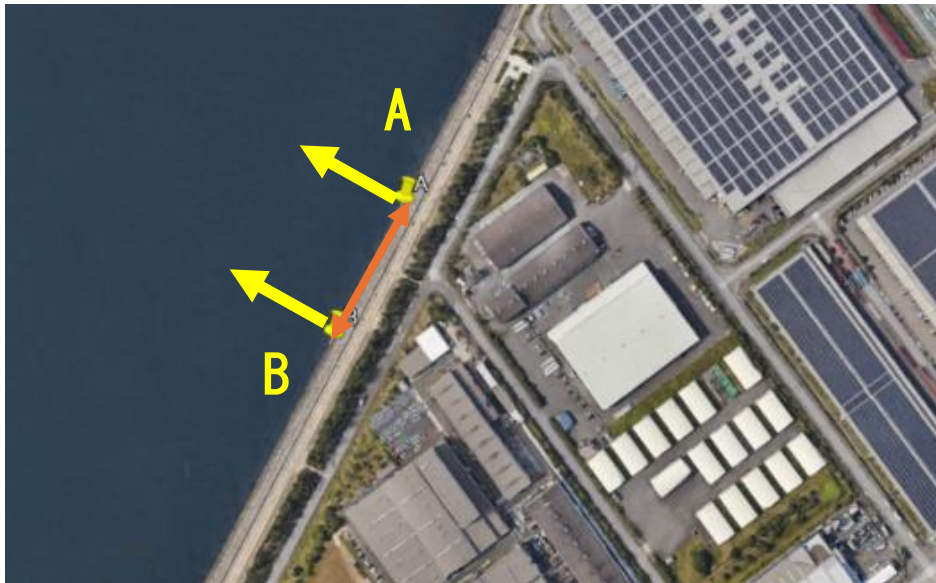
図 4.2-6 測線の位置

設定した測点を図 4.2-6 および表 4.2-3 に示す。護岸直近で 2 点を定め、そこから護岸法尻まで測線を設定した。なお、2 測線の間隔は約 100m とした。
