## 平成 28 年度におけるダイオキシン類環境調査結果の概要

平成28年度に実施した常時監視及び追跡調査の結果の概要は以下のとおりです。

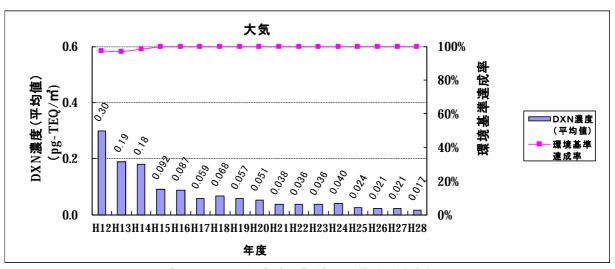
図1 ダイオキシン類常時監視結果の推移(大気)

平成 28 年度の大気中のダイオキシン類調査は 32 地点で実施しました(一部地点は、隔年で実施。)。年間平均値でみると、濃度範囲は  $0.0063\sim0.054$  pg-TEQ/m³、平均値は 0.017 pg-TEQ/m³ であり、各地点とも環境基準を達成しました。

また、ダイオキシン類濃度 (DXN 濃度) の平均値の経年変化をみると、平成 12 年度の測定 開始後、平成 15 年度まで大きく低下し、平成 16 年度以降、緩やかな改善傾向で推移しており、 府内における大気中の濃度は改善しています。

なお、平成 12 年度から平成 14 年度の間では、一部の地域で環境基準を達成していませんで したが、平成 15 年度以降は、全ての地点で環境基準を達成しています。

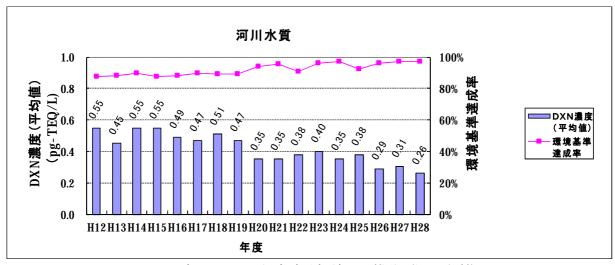
図2 ダイオキシン類常時監視結果の推移(河川水質)

平成 28 年度の河川水質の調査は 67 地点で実施しました(一部地点は、隔年で実施。)。年間平均値でみると、濃度範囲は 0.021~1.2 pg-TEQ/L、平均値は 0.26 pg-TEQ/L でした。 恩智川「住道新橋」及び寝屋川「今津橋」の 2 地点で環境基準を超過し、環境基準達成率は 97.0%でした。

また、ダイオキシン類濃度の平均値の経年変化をみると、平成 12 年度の測定開始後、平成 19 年度まで緩やかな改善傾向を示しており、平成 20 年度からほぼ横ばいで推移しています。

なお、環境基準達成率は、平成 12 年度から平成 19 年度までは 90%をやや下回っていましたが、平成 20 年度以降は 90%以上で推移しています。

平成 12 年度~平成 28 年度において、恩智川「住道新橋」では 10 回、寝屋川「今津橋」では 8 回環境基準を超過しましたが、いずれも上水道水源としての利用はなく、現時点で健康被害の恐れはないと考えられます。

今後も、常時監視を継続し、環境基準を超過した地点については追跡調査を実施します。

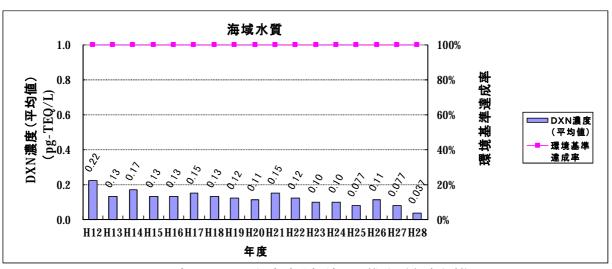
図3 ダイオキシン類常時監視結果の推移(海域水質)

平成 28 年度の海域水質の調査は8地点で実施しました(一部地点は、3年ごとに実施。)。 年間平均値でみると、濃度範囲は $0.017\sim0.067$  pg-TEQ/L、平均値は0.037 pg-TEQ/L であり、各地点とも環境基準を達成しました。

また、ダイオキシン類濃度の平均値の経年変化をみると、平成 12 年度及び平成 14 年度を除き、測定開始後平成 22 年度までほぼ横ばい、平成 23 年度以降緩やかな改善傾向で推移しており、概ね環境基準値の 1/10 となっています。

なお、平成12年度調査から全ての地点で環境基準を達成しています。

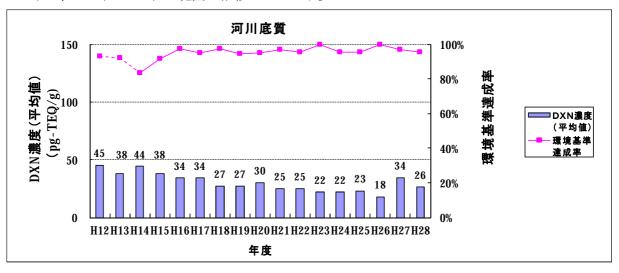
図4 ダイオキシン類常時監視結果の推移(河川底質)

平成 28 年度の河川底質の調査は 67 地点で実施しました(一部地点は、隔年で実施。)。 濃度範囲は 0.14~490 pg-TEQ/g、平均値は 26 pg-TEQ/g でした。左門殿川「辰巳橋」、神崎川「千船橋」及び安治川「天保山渡」の3地点で環境基準を超過し、環境基準達成率は 95.5%でした。

また、ダイオキシン類濃度の平均値の経年変化をみると、平成 12 年度の測定開始後、平成 26 年度までは緩やかな改善傾向で推移していましたが、平成 27、28 年度は環境基準超過地点の影響を受け過年度と比べ平均濃度が高くなっています。

底質の環境基準は平成 14 年 9 月から適用されており、平成 14 年度以降の環境基準達成率は、83.6%~100%の範囲で推移しています。

平成12年度~平成28年度において、左門殿川「辰巳橋」では7回、神崎川「千船橋」では8回及び安治川「天保山渡」では今回はじめて環境基準を超過しましたが、いずれも水質環境基準の超過はなく、いずれも上水道水源としての利用もないことから、現時点で健康被害の恐れはないと考えられます。

今後も、必要に応じて学識経験者で構成する「大阪府河川及び港湾の底質浄化審議会\*」の 意見を聴いた上で対策を進めるなど、関係機関と連携して環境基準の達成に向けた取組を進 めていきます。

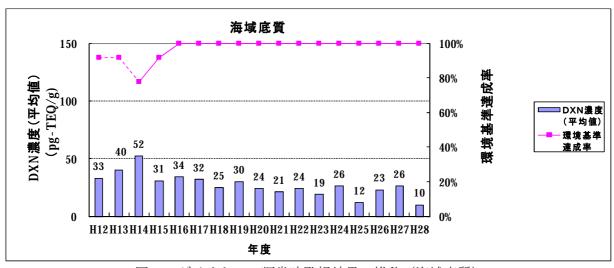
図5 ダイオキシン類常時監視結果の推移(海域底質)

平成 28 年度の海域底質の調査は8 地点で実施しました(一部地点は、3 年ごとに実施。)。 濃度範囲は  $0.34\sim17$  pg-TEQ/g、平均値は 10 pg-TEQ/g であり、全ての地点で環境基準を達成しました。

また、ダイオキシン類濃度の平均値の経年変化をみると、平成 14 年度の 52pg-TEQ/g を除き、平成 12 年度の測定開始後、緩やかな改善傾向で推移しています。

底質の環境基準は平成 14 年 9 月から適用されており、平成 16 年度以降、全ての地点で環境基準を達成しています。

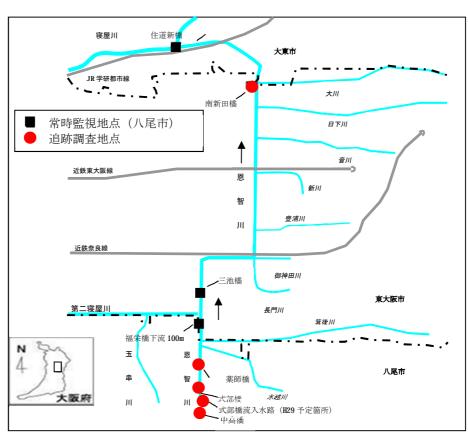
図8 恩智川追跡調査地点図

平成 25 年度に水質の環境基準を超過した「住道新橋」の上流側に位置する 4 地点(「南新田橋」、「薬師橋」、「式部橋」、「中高橋」)において、平成 27 年度に引き続き、調査を行いました(図8)。

平成 28 年度は、常時監視点の「三池橋」(東大阪市調査)、「福栄橋下流 100m」では環境基準値以下でした。追跡調査地点のうち、「南新田橋」については、夏季及び冬季において環境基準値を超過し、「式部橋」については、秋季は環境基準値を下回っていましたが、年平均値では環境基準値を超過しました。他の追跡調査地点では、環境基準値以下でした(表8)。

平成 28 年度において環境基準を超過した「南新田橋」、「式部橋」について引き続き水質調査を実施するとともに、「式部橋」上流に当該河川へ流入する水路(「式部橋流入水路」)が確認されたため、追跡調査を実施します。また、さらに上流側の「中高橋」でも引き続き経過観察を実施します。

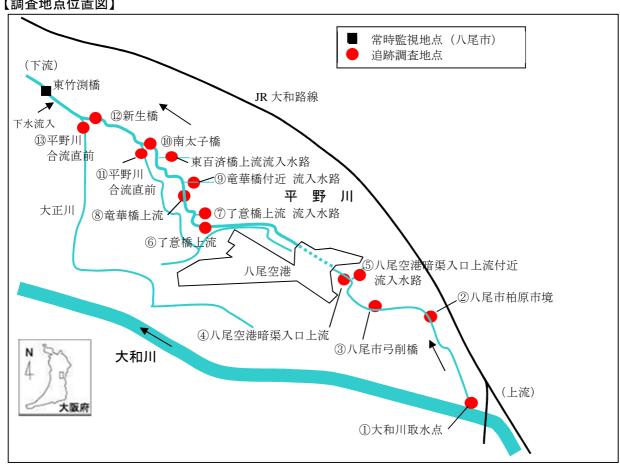
図 9 平野川追跡調査地点図

「東竹渕橋」上流側において過去に環境基準値を超過した地点を中心に、4地点(「⑩南太子橋」、「⑥ 了意橋上流」、「①大和川取水点」、「④八尾空港暗渠入口上流」) において水質濃度の推移を監視すること を目的に調査を行いました(図9)。

平成 28 年度は、「了意橋上流」と「南太子橋」で環境基準値を超過しましたが、秋季には環境基準値 以下でした。他の追跡調査地点では、「八尾空港暗渠入口上流」において、夏季に高い値が確認されまし たが、年平均値では全ての地点で環境基準を達成しました(表9)。環境基準を超過した地点においては 浮遊物質量(SS)が高い値を示していることから、超過に関係しているものと考えられます。

平成 29 年度においても、上記各地点において、引き続き水質調査を実施します。また、SS の値が高 い地点を把握し、状況に応じて底質濃度の調査を実施します。

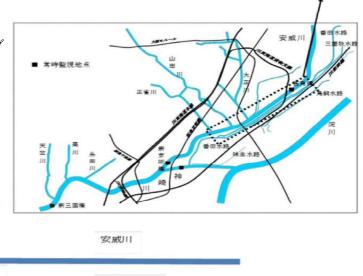
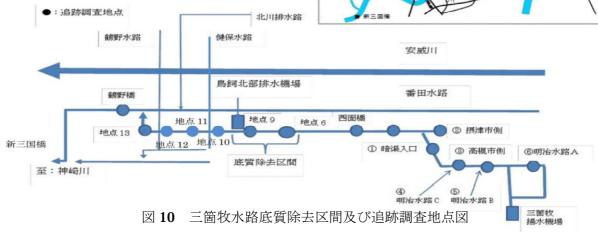
三箇牧水路

本水域においては、平成 13 年度から原因究明のための追跡調査を実施し、平成 17 年度に神崎川水域・番田水路上流の三箇牧水路に、高濃度のダイオキシン類を含有する底質の存在が判明しました。そこで、平成 18 年度に、図 10 に示す鳥飼北部排水機場より上流の高濃度区間において、底質除去工事(工事期間:平成 18 年 10 月~平成 19 年 3 月)を実施しました。

底質除去工事後の経過を監視するために、6地点(西面橋、地点6、9、12、13、番田水路(鶴野橋))で水質の調査を、地点6、9、10、11、12、13の6地点で底質の調査を実施しました(図10)。

水質については、夏季の調査において全ての地点で環境基準値を超過しました。冬季の調査においては全ての地点で環境基準値を下回ったものの、年平均値としては番田水路(鶴野橋)以外の地点において、環境基準値を超過しました(表 10)。

底質については、地点 6 では対策前で 11,000 及び 15,000 pg-TEQ/g でしたが、対策後は改善が確認されています。地点 9 でも改善が確認されているものの、環境基準を超過しています(表 11)。「鳥飼北部排水機場」の下流部の底質は平成 18 年度、19 年度に分析を行い環境基準超過が見られました。経過を確認するため、平成 27 年度に引き続き、28 年度に調査を行った結果、環境基準を超過したものの、平成 18、19 年度の調査結果に比べ低い値となりました(表 11)。

三箇牧水路については、対策区間において、

ほとんどの底質が除去されていますが、追跡調査 では、水質及び底質の環境基準を超過する場合も あることから、今後も、水質・底質のモニタリング を行い、対策後の経過を監視するとともに、汚染 の再発防止のため周辺事業所の監視指導を継続し ます。

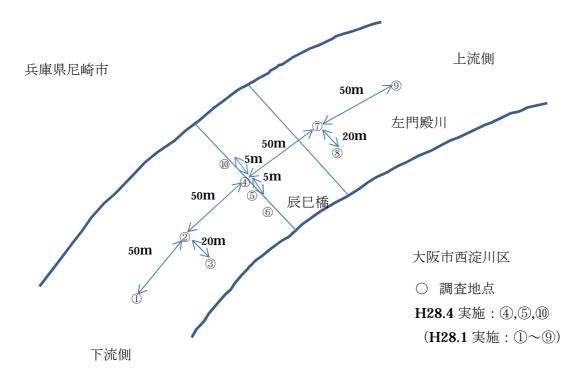
図 12 左門殿川の底質の追跡調査地点図

汚染の状況を把握するため、「辰巳橋」(常時監視地点)及びその周辺2地点で底質調査を実施しました(図11、12)。

追跡調査においては、いずれの地点でも環境基準値を下回りましたが、その後の常時監視において、 環境基準値を超過しました(表 12)。

平成29年度については、常時監視を行い、必要に応じて追跡調査を実施します。
