# 西大阪地域における高潮対策の効果①

# 西大阪地域における高潮対策の効果②

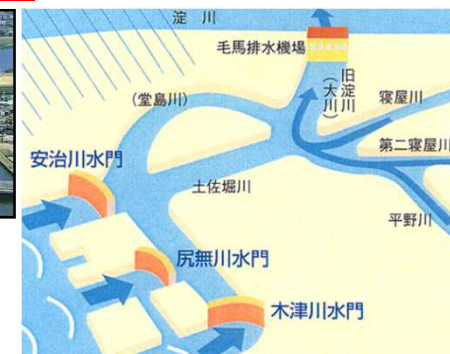
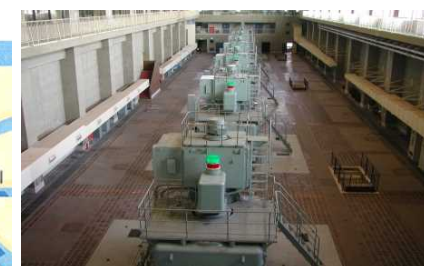
水門閉鎖時の内水を排水するため、毛馬排水機場において最大6台(全台)のポンプを稼働させ、**総量約426万m³**を淀川に排水した。

主ポンプ設備6台  
口径Φ4000mm×4枚羽根分  
総排水量55m³×6台 330m³/s

○毛馬排水機場 : **昭和56年完成**

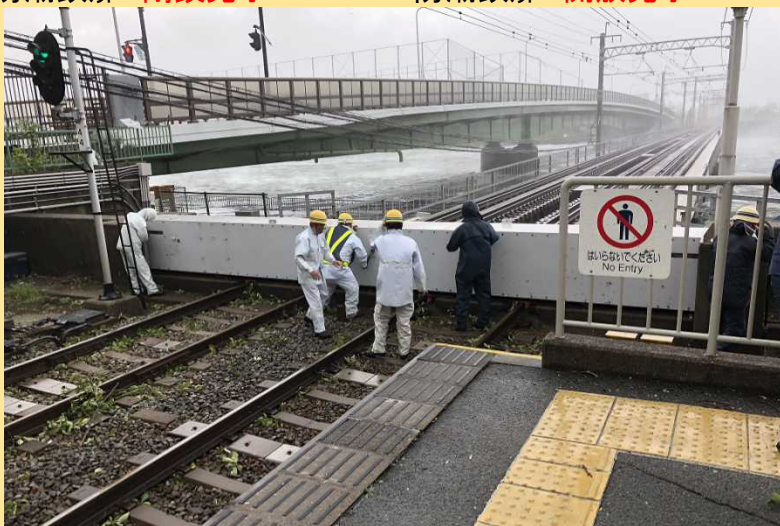
## ○阪急神戸線 防潮鉄扉(神崎川)の閉鎖状況

・9月4日14時37分  
防潮鉄扉 **閉鎖完了** → ・9月4日18時36分  
防潮鉄扉 **開放完了**

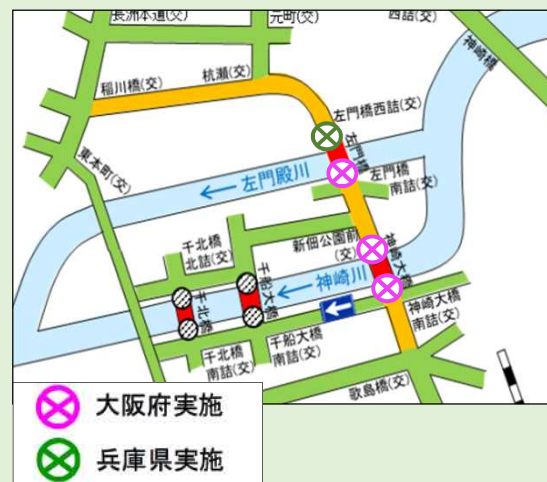
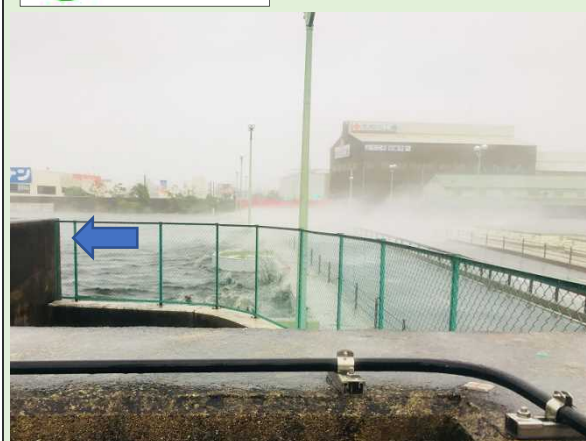
## ○国道2号 防潮鉄扉の閉鎖状況

・9月4日13時00分  
防潮鉄扉 **閉鎖完了** → ・9月5日2時15分  
防潮鉄扉(左門橋) **開放完了**

鉄扉閉鎖時の左門殿川の様子
