1.6 基礎試掘調査

1.6.1 調査方針

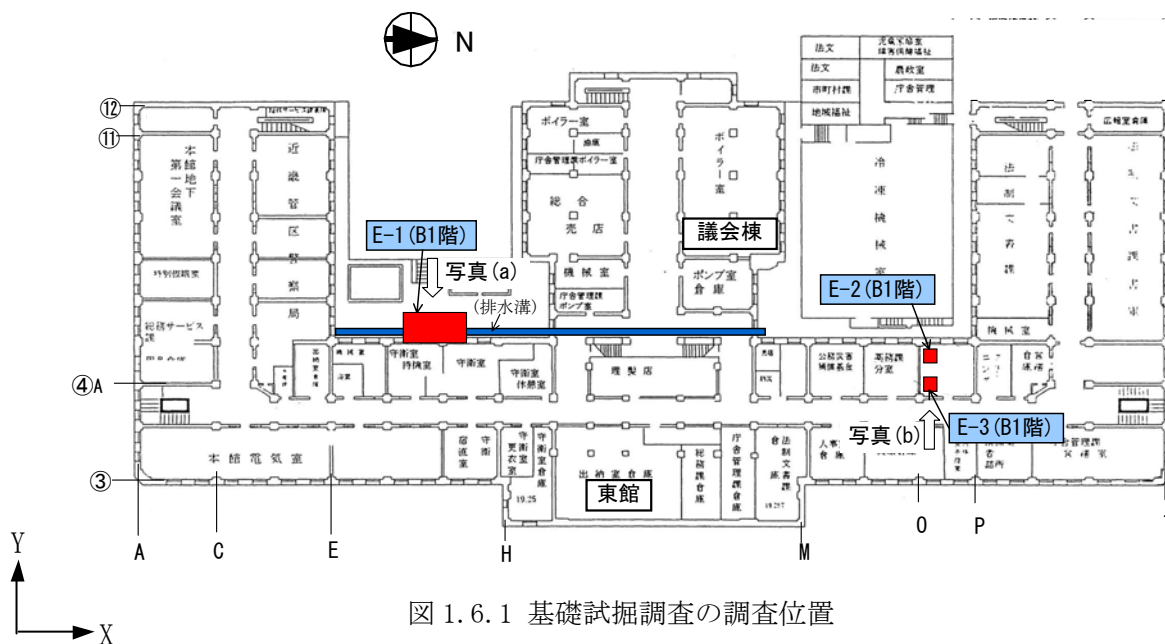
図 1.6.1 基礎試掘調査の調査位置

本庁舎の基礎杭は、創建当時の記録によると、ペDESTAL杭が使用されたとされているが、設計図書が現存しないため、支持力は不明である。耐震改修計画の際、いずれの耐震補強工法による場合にも、基礎の支持力が問題になる。そのため、本調査では、図 1.6.1 に示す屋外側 1 箇所(調査位置 E-1)と屋内側 2 箇所(調査位置 E-2, E-3)の計 3 箇所を試掘し、下記の事項を調べた。

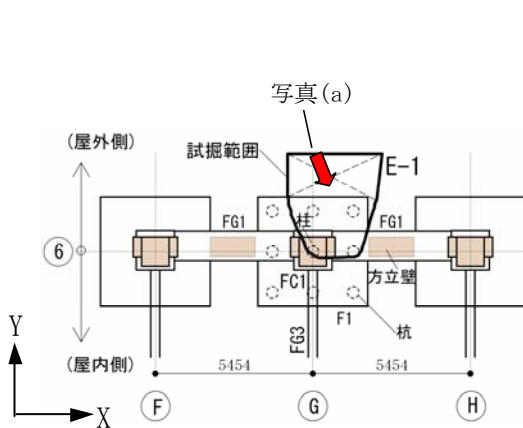
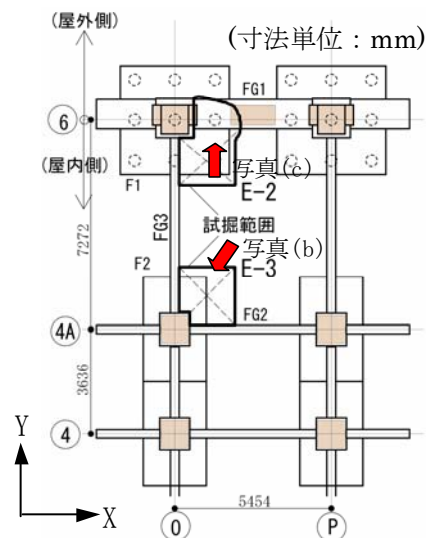
図 1.6.2 試掘位置の基礎伏図

各試掘位置の試掘状況を写真 1.6、各試掘範囲の試掘調査結果を基に作成した各試掘位置まわりの基礎伏図を図 1.6.2 に示すとともに、それぞれの調査位置での実測寸法に基づき算出した基礎各部の形状寸法を表 1.6.1 に示す。併せて、試掘位置 E-1、E-2 および E-3 の基礎部詳細図をそれぞれ図 1.6.3~1.6.5 に示す。

(注) X, Y 方向と建物平面との関係は図 1.6.1 に示す。

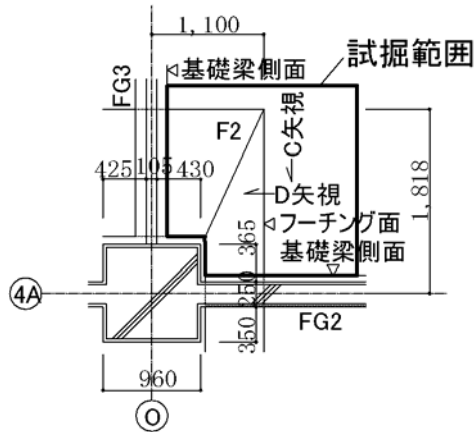
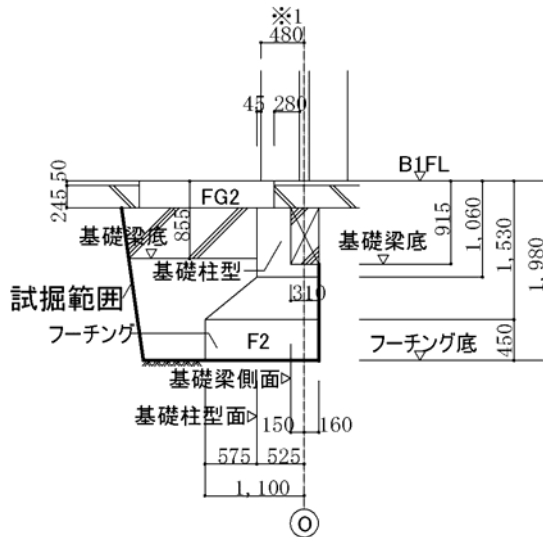
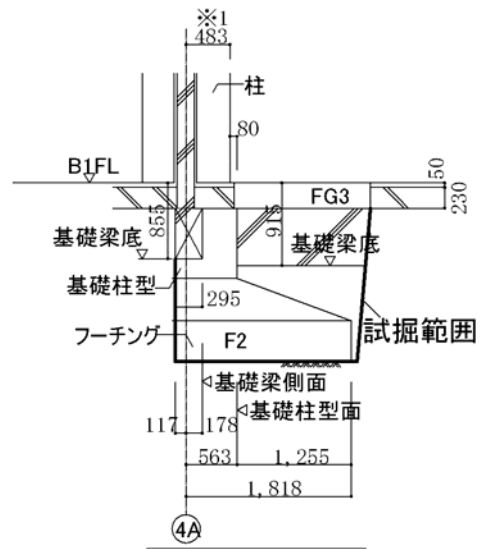
図 1.6.5 試掘位置 E-3 の基礎詳細図

試掘位置 E-2 および E-3 の試掘時にコンクリートを研り、下記の事項を確認した。

- ① 地下 1 階床スラブは、鉄筋が存在しない土間床スラブである。
- ② 土間床スラブのコンクリート全厚さは、実測寸法の平均値より、ほぼ 230mm である。なお、厚さ方向の中央部に防湿層が配置されていた。
- ③ 各通心間に、小梁は配置されていない。

試掘位置 E-1 および E-3 の試掘より、常水位は B1FL-1.6m 程度であると推察される。ただし、排水後の水位の回復は見られなかった。

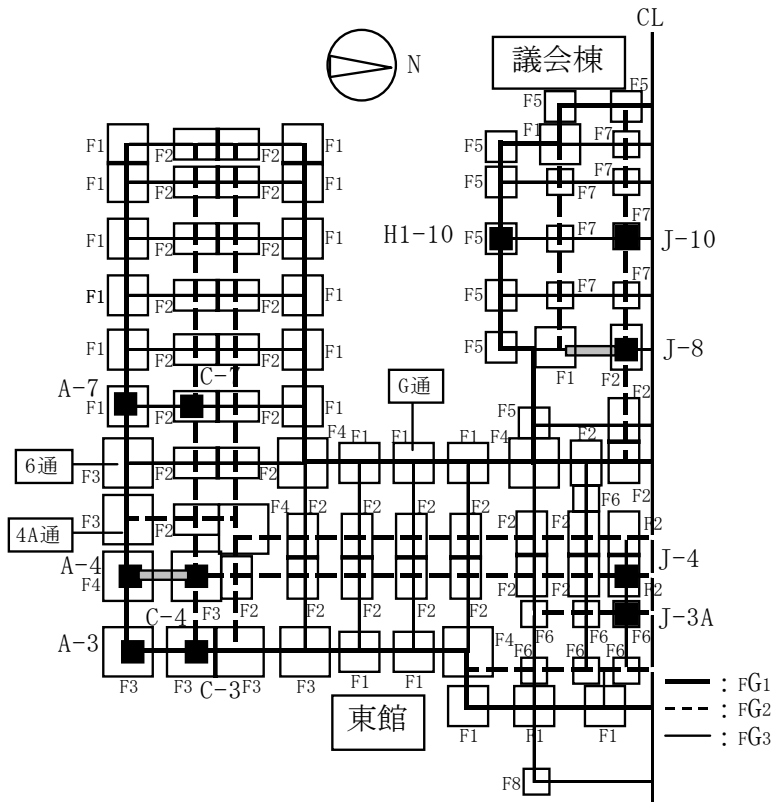
図 1.6.6 基礎試掘調査結果に基づく長期柱軸力から推定した基礎伏図

試掘位置 E-1 の基礎フーチング F1 における長期基礎軸力 ΣNi および実測した杭本数から杭 1 本あたりの杭軸力 N_0 (約 450kN) をそれぞれ算出し、その値を用いて他の基礎フーチングにおける杭本数 n_i を、 $n_i = \Sigma Ni / N_0$ として推定した。

上記の推定に基づき作成した基礎伏図を図 1.6.6、軸組図を図 1.6.7 に示す。ここで、東館・議会棟の全体杭本数は、1406 本と推定した。なお、同図に示した基礎フーチング推定形状寸法の一覧を表 1.6.2 に示す。

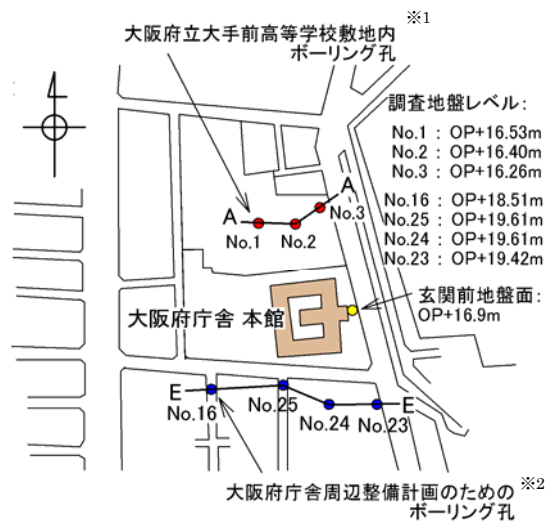
図 1.7.1 本庁舎周辺の地質調査位置図

図 1.7.1 に示すように、本庁舎敷地の北側の大手前高校敷地と南側の大阪府敷地における既往の地質調査資料によると、本庁舎の推定杭先端の地盤は、過圧密の洪積粘性土または良く締まった洪積砂質土と推定される。ただし、北側大手前高校敷地の No. 1 調査位置では、本庁舎の推定杭先端以深に軟弱粘性土およびブルーな砂質土が存在し、N 値が 10 程度あるいはそれ以下しか期待できない恐れがある。

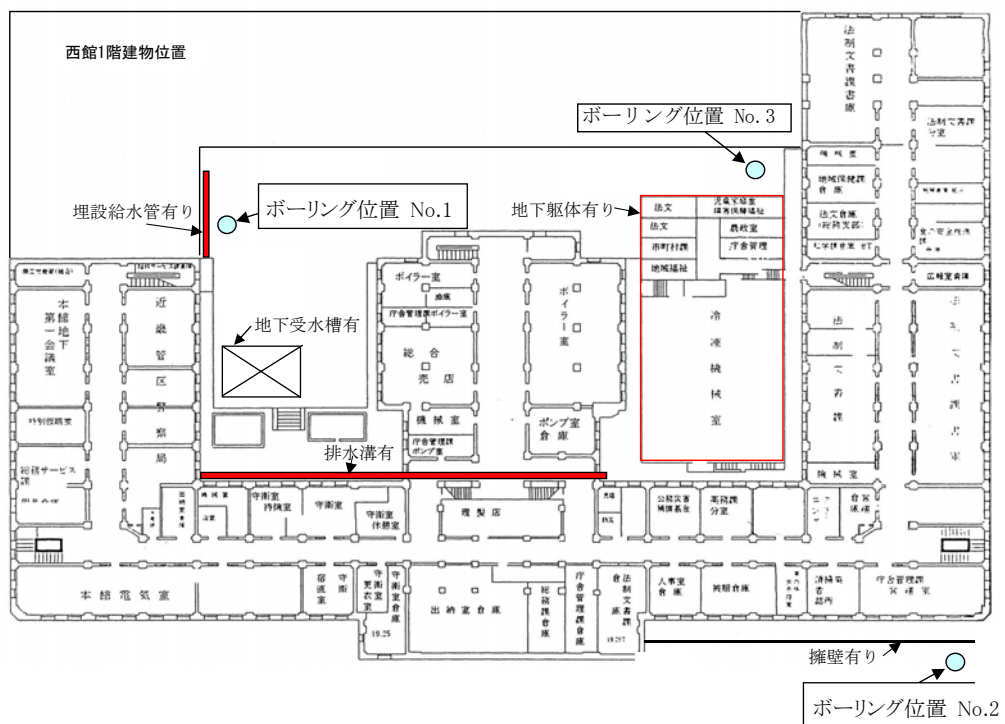
図 1.7.2 ボーリング位置

上記の本庁舎の周辺地盤状況を踏まえ、図 1.7.2 に示した建物周囲 3 箇所において、ボーリング調査が行われた。本調査^{※3}は、大阪府庁舎管理課により行われたものである。

また、今回のボーリング No. 3 における OP+15.8m～OP+13.2m の埋土層(Bg)に、直径 5～100mm の角礫およびコンクリート塊が含まれるため、耐震改修の基礎工事の際に鋼管圧入が困難となる恐れがある。ただし、C-C' 断面に示すように、同層はフーチング底レベルに近いので、事前の掘削によって角礫およびコンクリート塊を取り除くなどの対策を講じればよいと推察される。

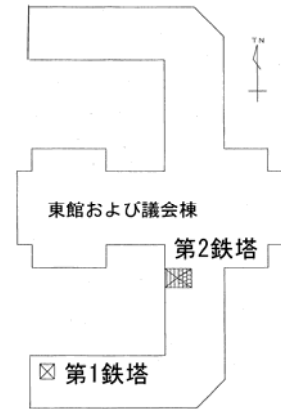
図 1.8.1 屋上鉄塔の配置

東館の屋上には、図 1.8.1 および写真 1.8.1、写真 1.8.2 に示すように、近畿管区警察局管理の 2 基の鉄塔が設置されている。それらの構造概要を表 1.8、概略図を図 1.8.2 に示す。
