コスモ石油(株)堺製油所高度化事業に係る  
**事後調査報告書**

平成 21 年 6 月分  
コスモ石油株式会社

コスモ石油株式会社堺製油所高度化事業

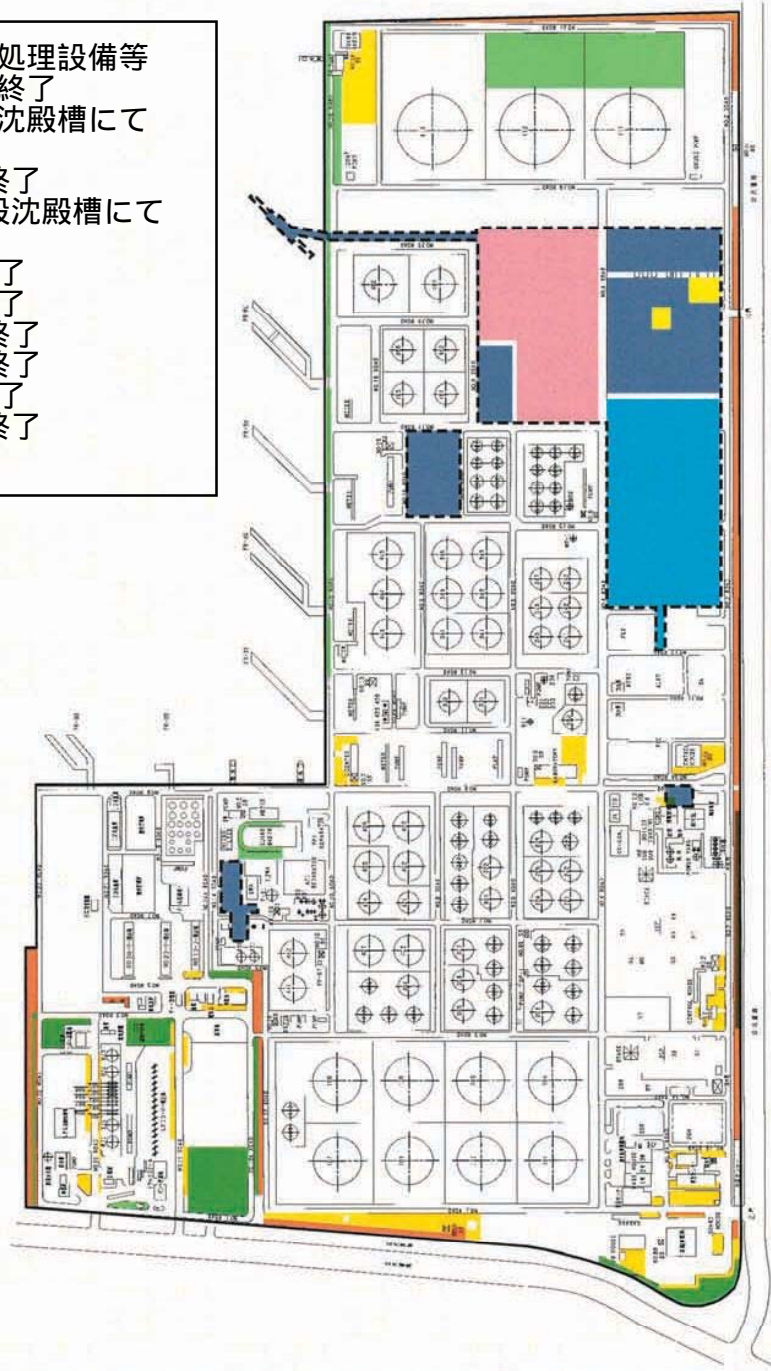
図-1. 仮設凝集沈殿処理設備等の設置場所（工事中）

6月の工事排水中の浮遊物質量を調査した。仮設凝集沈殿処理設備等の設置場所は図-1に示すとおりである。

調査結果は、別紙1に示すとおりである。浮遊物質量の測定値は、計画値を満足するものであった。
