大阪府 都市樹木 再生指針（案）

安全安心で快適な街路・みどり空間の創出に向けて

令和2年3月
大阪府都市整備部

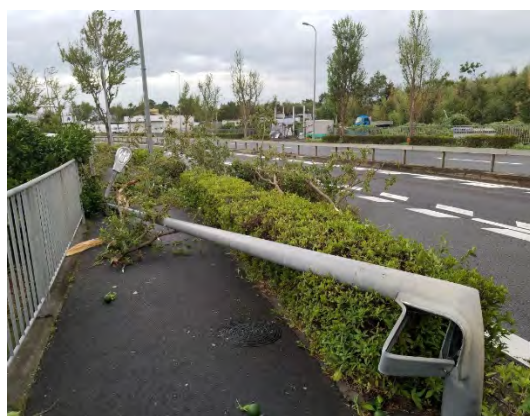
照明灯の倒壊（国道170号）
