大阪府立金岡高等学校アスベスト飛散事故に関する協議会

大阪府立金岡高等学校におけるアスベストの問題に関する経過・対応について

工事名称 大阪府立金岡高等学校普通教室棟大規模改修工事

大阪府立金岡高等学校普通教室棟大規模改修工事に伴う
アスベスト問題に対する工事施工業者聞き取り事項について
(経過報告書)

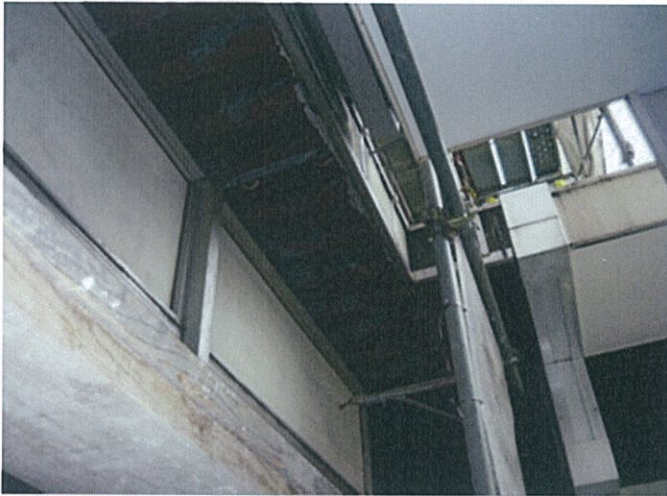
写真Ⅰ. 3階 軒裏吹付材の様子

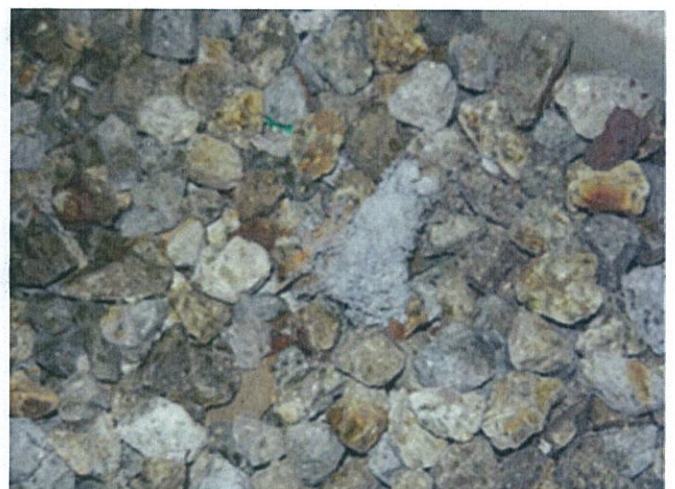
写真Ⅵ. 1階 足場周辺の青石綿

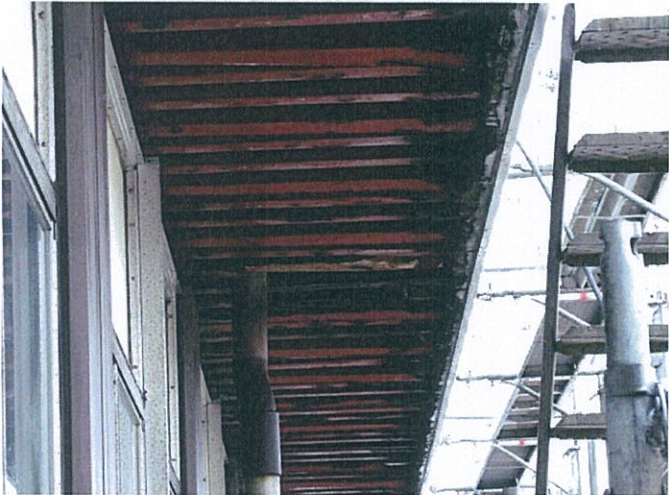
10 時の高圧洗浄作業員休憩時に 4 階軒裏の一部（洗浄作業場所近辺）がとても綺麗な事を確認した [写真 VIII]。10 時の休憩以降は、工事監督らしき人が廊下で足場上での洗浄作業による水漏れ対応と思われるモップによる拭き取り作業を行っていた。学校職員木下様は廊下モップがけ作業者と 4 階廊下で会話をされていた。

写真VIII. 4階 軒裏の様子(洗浄作業場周辺)

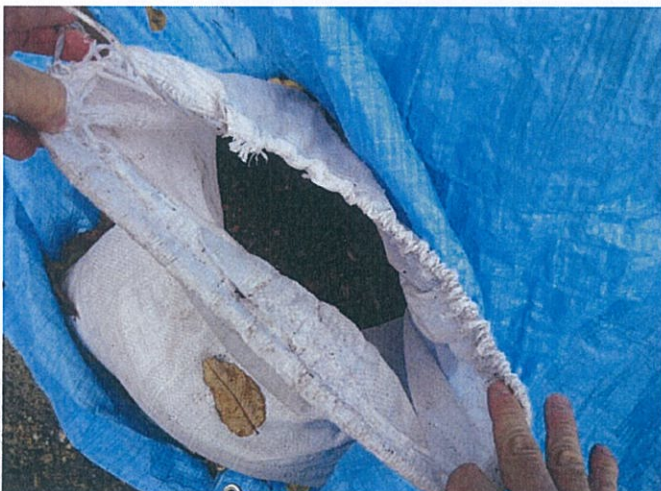
写真X-1. 現場事務所横の土嚢袋内
