### 第3章 太陽の塔の改修履歴および保存管理

#### 1. 平成4年度（1992）の修理工事<sup>37)</sup>

## 2. 平成28年度（2016）の改修工事

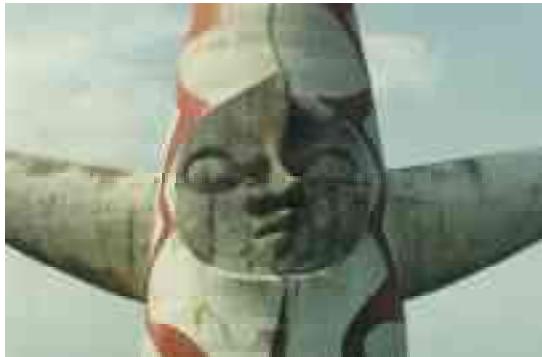
図 3-1 平成 4 年時の太陽の塔の外観（正面中央）

外部は胴体および両腕の表面の塗装が剥がれ亀裂が散見され、亀裂部からは錆汁などの汚損も見られた。また、化粧吹付けモルタルは、ところどころに浮きや剥離が確認された。特に右腕の上部の破損（表面劣化）は著しく、塗膜は剥がれ表面の化粧吹付けモルタルが砂のような状態となっていた。

平成4年度（1992）の修理工事では、傷みが著しかった外観を中心に外壁モルタル（化粧吹付けモルタル）の亀裂補修や正面のイナズマ・背面のコロナのガラスモザイクタイルの張り替え、黄金の顔の鉄板の取り換え等が行われた。

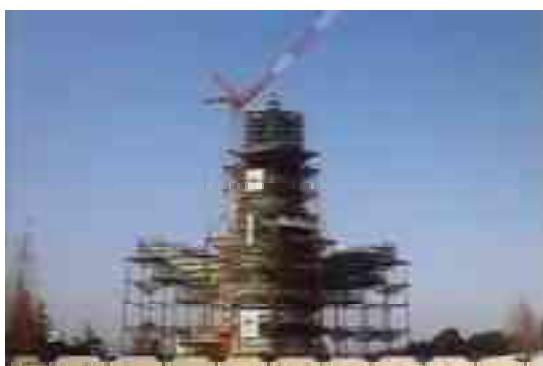
図 3-9 仮設の様子

仮設は150tクレーンを使用し足場の組立てが行われた。足場は太陽の塔の外形にあわせて組み上げられ、黄金の顔の下端をステージ足場の最上段（高さ70m近く）とした。また、修理作業は全て現場にて行われた。

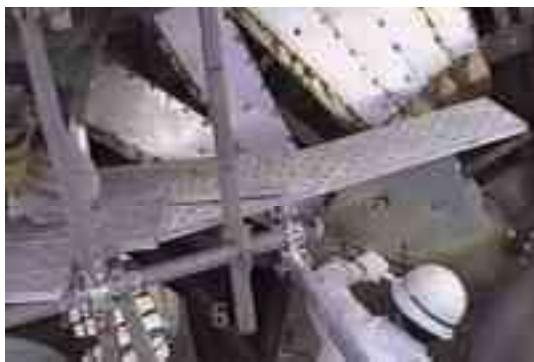
図 3-15 黄金の顔 解体作業

建築当初の黄金の顔は、鉄骨下地に 340 枚（正面 169 枚、背面 171 枚）の鉄板が取り付けられていたが、鉄板の腐食が著しいことから、鉄板は全て取り外しステンレス製の板に更新され、表面はスコッチカルフィルム（3M 製）貼りにて仕上げた<sup>40)</sup>。

黄金の顔については昭和 45 年（1970）の竣工時の姿に復旧すべく、解体前の全ての鉄板に番付を行い、一枚一枚丁寧に解体した。取り外した 340 枚の鉄板は工場でステンレス板（SUS304）に正確に型を写し取り、解体前と同じように鉄骨下地に配置し、当初と同位置にステンレス製のビスで固定した。ステンレス板は鉄板と同じく 0.4mm 厚の材料を採用した。鉄骨下地は既存のものをケレンし、鋸止め塗装を施して再度使用した。また、顔を支持する中央の鉄骨もケレンを行い鋸止め塗装が行われた。

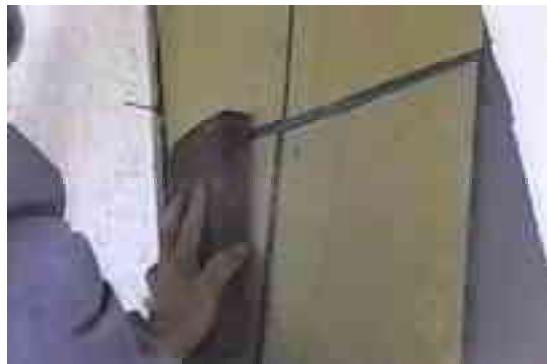
図 3-19 モザイクタイル張り替え作業

正面のイナズマおよび背面のコロナには、それぞれ赤色と緑色のイタリア製のガラスモザイクタイルが使用されていたが、タイルの剥落や破損が著しかったため全て張り替えが行われた。材料は既存のものと同じ大きさ（ $20\text{ mm} \times 20\text{ mm}$ ）で同色のモザイクタイルをイタリアから取り寄せて使用した。

既存のタイルは全て撤去し、下地モルタルで調整のうえ、樹脂モルタルを塗り（厚さ 3 mm）、新規のガラスモザイクタイルで張り替えが行われた。
